# ΕΦΑΡΜΟΓΗ ΣΥΜΒΑΤΩΝ ΚΟΝΙΑΜΑΤΩΝ ΓΙΑ ΤΗΝ ΑΠΟΚΑΤΑΣΤΑΣΗ ΚΑΙ ΛΕΙΤΟΥΡΓΙΑ ΤΟΥ ΑΡΧΑΙΟΛΟΓΙΚΟΥ ΜΟΥΣΕΙΟΥ ΚΙΣΑΜΟΥ

**ΠΕΡΙΛΗΨΗ:** Το ιστορικό κτίριο που λειτουργεί ως Αρχαιολογικό Μουσείο Κισάμου παρουσίασε προβλήματα διάβρωσης, τα οποία προέκυψαν κατά κύριο λόγο από λαθεμένες επιλογές αποκατάστασης και συντήρησης, όπως η εκτεταμένη χρήση τσιμεντοκονιαμάτων και η μη εφαρμογή εξωτερικού επιχρίσματος. Οι αστοχίες αντιμετωπίστηκαν με κριτήρια που απέβλεπαν στην αντιμετώπιση των προβλημάτων των προηγούμενων επεμβάσεων με την ελάχιστη περαιτέρω επιβάρυνση του κτιρίου, όπως π.χ. η χρήση κατάλληλων και συμβατών υλικών με τα υπάρχοντα, όπου αυτό ήταν δυνατόν. Η εκτεταμένη παρουσία υγρασίας και αλάτων αντιμετωπίστηκαν με διαπνέοντα κονιάματα με βάση την υδραυλική άσβεστο, επιχρίσματα που σχεδιάστηκαν με άσβεστο και φυσικές ώχρες για το εξωτερικό του κτιρίου, καθώς και εφαρμογή ειδικών πολυσιλοξανίων για την αδιαβροχοποίηση και προστασία διαβρωμένων λίθων. Οι εκτεταμένες περιοχές με άλατα καθαρίστηκαν με επιθέματα σηπιολίθου με απιονισμένο νερό. Η συγκέντρωση των εξαγομένων αλάτων ελέγχθηκε με αγωγιμομετρικές μετρήσεις των επιθεμάτων. Επίσης εφαρμόστηκε διαπνέον χρώμα με βάση το πυριτικό κάλιο στους εσωτ

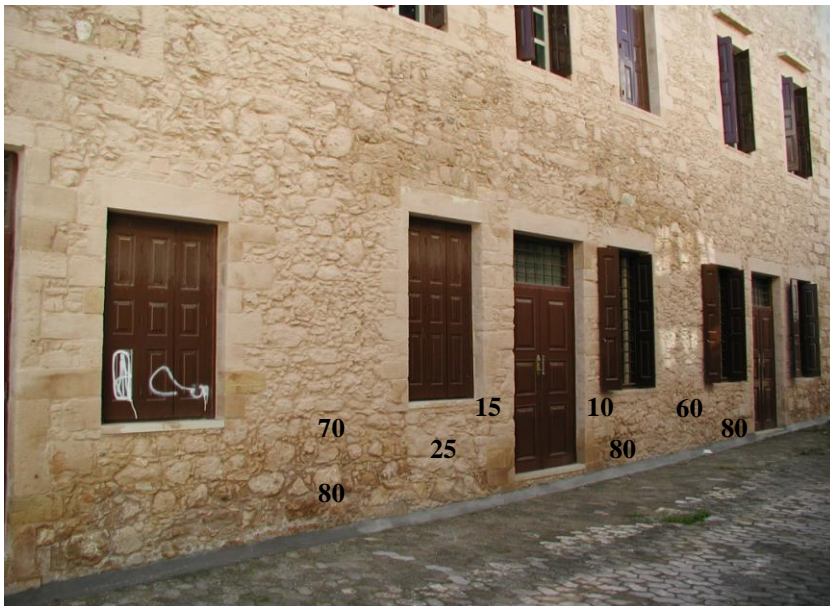
Εικόνα 1. Αποψη της βόρειας εξωτερικής πλευράς με τις % τιμές υγρασίας στα σημεία που μετρήθηκαν και με εντοπισμένο μέτωπο υγρασίας στο ύψος των θόλων και κοντά στο δάπεδο

Η αποδεκτή τιμή υγρασίας σε μια τοιχοποιία φτάνει το 25% (Biscontin, 1993). Στο ισόγειο τμήμα του κτιρίου, εξωτερικά της βόρειας και δυτικής πλευράς, οι μέσες τιμές επιφανειακής υγρασίας (%) που μετρήθηκαν είναι μεγαλύτερες των αποδεκτών, όπως φαίνεται και στις φωτογραφίες που ακολουθούν (βλ. Εικ. 1-2). Επίσης εντοπίζεται υγρασία (60%) σε σημεία υψηλότερα από το έδαφος, όπως για παράδειγμα στο ύψος των θόλων, όπου είχαν γίνει επεμβάσεις αποκατάστασης στο υπερκείμενο δάπεδο με την χρήση ελαφρομπετόν. Στην βόρεια πλευρά του κτιρίου και στον διαστρωμένο με κυβόλιθους πεζόδρομο παρατηρείται μία ζώνη με έντονη υγρασία και βλάστηση που εκτείνεται σε πλάτος 1-1,6 μ. (βλ. Εικ. 1). Αυτή οφείλεται στην κλίση του πεζόδρομου προς το Μουσείο και προτείνεται, παρ' όλη την μόνωση των θεμελίων, η διόρθωση της κλίσης των κυβόλιθων, οι οποίοι άλλωστε εδράζονται σε άμμο. Η νότια εξωτερική πλευρά του ισογείου δεν παρουσιάζει αξιοσημείωτα προβλήματα υγρασίας και αυτό οφείλεται στην καλή έκθεσή της στον ήλιο.

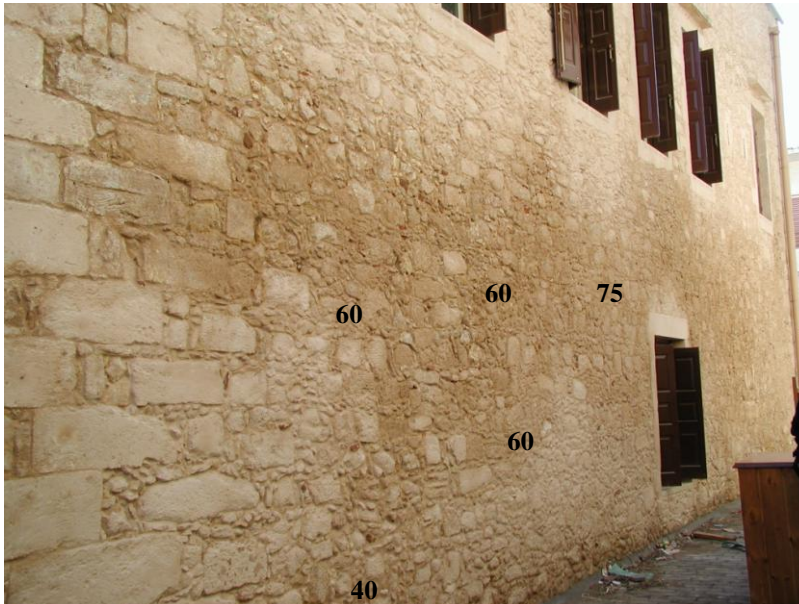
Εικόνα 2. Άποψη δυτικής εξωτερικής πλευράς με εντοπισμένη υγρασία στο ύψος των θόλων και τις % τιμές υγρασίας να αναγράφονται στα σημεία μέτρησης

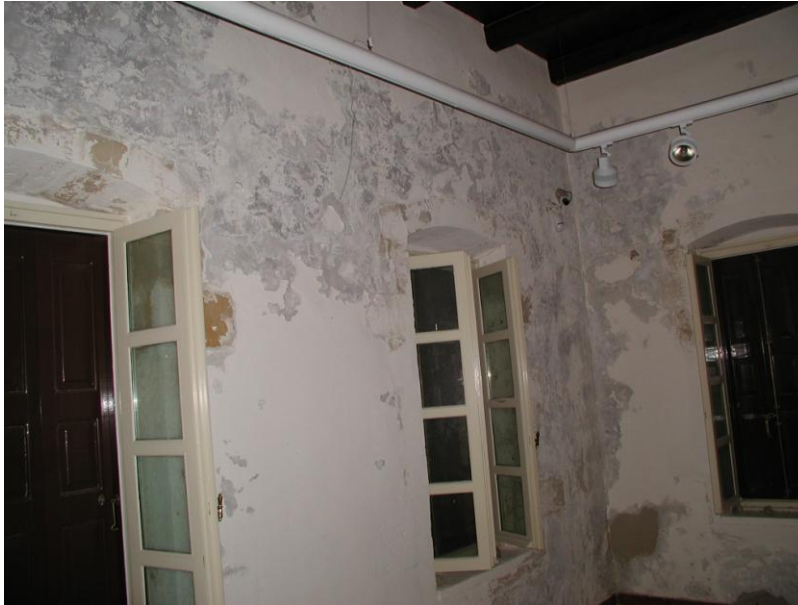
Τα προβλήματα υγρασίας αντανακλώνται και στο εσωτερικό τμήμα του ισογείου σε αντιστοιχία με τις θέσεις που εντοπίστηκαν στο εξωτερικό κτίριο. Συγκεκριμένα, στο εσωτερικό του κτιρίου η διάβρωση από την υγρασία (40-60%) και την δράση των αλάτων εκδηλώνεται με αποκόλληση

της βαφής σε πολλά τμήματα, όπως εσωτερικοί τοίχοι του ισογείου και περιμετρικοί τοίχοι του ορόφου (βλ. Εικ. 3).

Εικόνα 3. Η ΒΑ γωνία στο εσωτερικό τμήμα του ορόφου με έντονη υγρασία και αποκόλληση βαφής.

Οι εσωτερικοί τοίχοι, τόσο στο ισόγειο όσο και στον όροφο, είχαν επιχρισθεί με πατητή τσιμεντοκονία. Ήταν αδύνατο, όπως έδειξαν επί τόπου δοκιμές, να απομακρυνθεί αυτό το στρώμα χωρίς να προκαλέσει σημαντικές επιβαρύνσεις στην συνολική κατάσταση του μνημείου. Επιχειρήθηκε πιλοτική εφαρμογή του τελευταίου στρώματος του επιχρίσματος Albaria SP2-4, πάχους 2 mm, στο ισόγειο και στον όροφο, σε επιφάνεια με έντονη υγρασία που είχε μερικώς υποστεί κατεργασία. Η εφαρμογή κατέδειξε ικανοποιητική σύμφυση με το υπόστρωμα. Η ήδη υπάρχουσα συμπαγής τσιμεντοκονία με την εξαιρετικά λεία επιφάνεια όμως, δεν επιτρέπει την δημιουργία οπών και τραχείας επιφάνειας σε μεγάλη έκταση με χειροκίνητα εργαλεία, ώστε να επιτευχθεί η επιθυμητή σύμφυση υποστρώματος – επιχρίσματος. Βεβαίως με χρήση μηχανοκίνητων μέσων είναι δυνατόν να ληφθεί τραχεία επιφάνεια, αλλά αυτό κρίνεται ασύμφορο και ως προς την συνοχή της ήδη υπάρχουσας τοιχοποιίας, αλλά και ως προς το κόστος εκτέλεσης των εργασιών. Η αδυναμία να επιτευχθεί η επιθυμητή συνοχή με το υπόστρωμα οδήγησαν στην απόρριψη εφαρμογής του τέταρτου στρώματος του επιχρίσματος. Αποφασίστηκε, μετά από πιλοτικές εφαρμογές στους εσωτερικούς τοίχους του κτιρίου, η εφαρμογή διαπνέοντος χρώματος και ασταριού με βάση σταθεροποιημένο πυριτικό κάλιο (Silikatfärg και Silikatbinder). Το χρώμα είναι υδατο-απωθητικό, επιτρέπει την διόδο και εξάτμιση της υγρασίας, προστατεύει από την μούχλα και δημιουργεί δεσμό με το υπόστρωμα με αποτέλεσμα την καλύτερη σύμφυση.

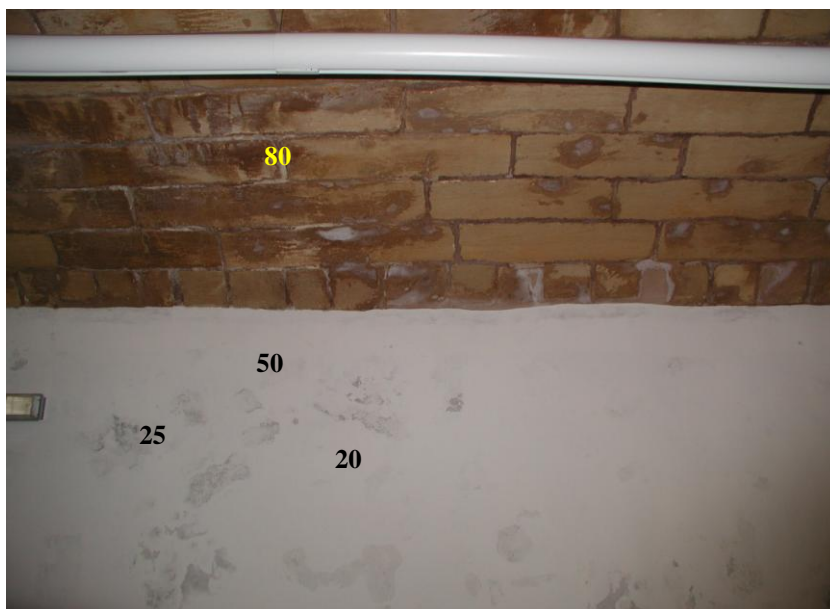
Έντονα προβλήματα διάβρωσης παρουσιάζουν όλοι οι θόλοι του ισογείου που έχουν κατασκευαστεί από ψαμμιτικούς ασβεστόλιθους (αμμουδάρες) με μεγάλο πορώδες (30-40%). Συγκεκριμένα, παρατηρείται εκτεταμένη διάθρυψη των λίθων και εμφάνιση αλάτων (βλ. Εικ. 4). Πιστεύεται ότι η χρήση ελαφρομετόν για την αποκατάσταση του δαπέδου που βρίσκεται πάνω από τους θόλους ευθύνεται για την έντονη παρουσία αλάτων στην επιφάνεια των θόλων και ως εκ τούτου και την φθορά των λίθων. Αυτό είναι ένα φαινόμενο που απαντάται συχνά σε ιστορικά κτίρια που αναστηλώνονται με την χρήση τσιμέντου ή παραγώγων του και έχει τεκμηριωθεί εργαστηριακά και βιβλιογραφικά (Μογορούλου, 2000).

Εικόνα 4. Ισόγειο, ανατολική αίθουσα, βόρειο τόξο δυτικού τοίχου. Λεπτομέρεια από τον θόλο με την παρουσία αλάτων και τις % τιμές της υγρασίας.

Στα σημεία των θόλων του ισόγειου με μεγάλη συγκέντρωση αλάτων εφαρμόστηκαν επιθέματα (5x5 cm) με την απορροφητική άργιλο από σηπιόλιθο και απιονισμένο νερό. Αυτή η εργασία εκρίθη απαραίτητη γιατί συμβάλει στον απαγκλωβισμό των υπαρχόντων αλάτων (Simon, 2004). Για την πιλοτική εφαρμογή της αφαλάτωσης και προκειμένου να διαπιστωθούν οι χρόνοι εφαρμογής χρησιμοποιήθηκαν ίσες ποσότητες σηπιολίθου και

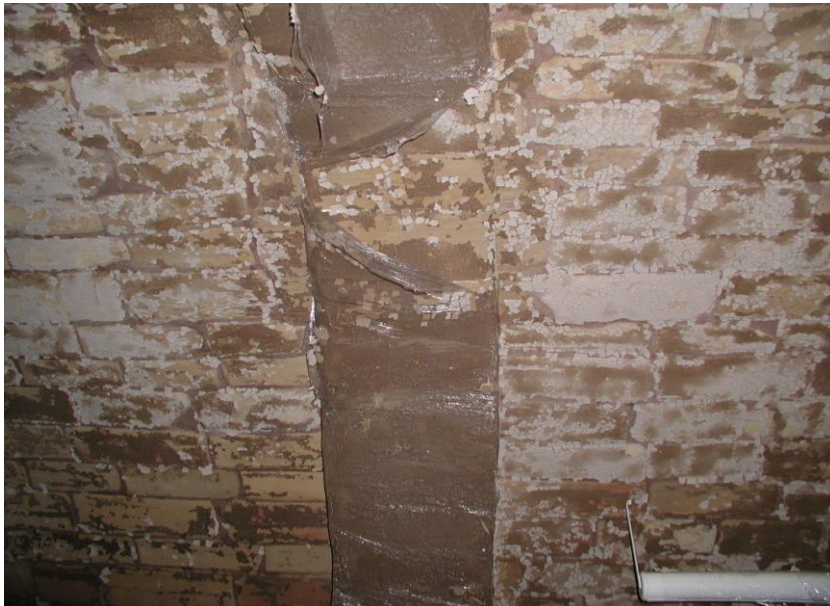
Εικόνα 5. Ισόγειο, τμήμα θόλων με εφαρμογή σηπιολίθου για την αφαλάτωση των λίθων

νερού. Μετρήθηκε η ηλεκτρική αγωγιμότητα των επιθεμάτων σηπιολίθου μετά από εφαρμογή 48 ωρών. Διαπιστώθηκε ότι μετά από δύο 48ωρα οι τιμές της ηλεκτρικής αγωγιμότητας των επιθεμάτων ελαττώθηκαν ικανοποιητικά (τελική τιμή 102  $\mu\text{S}/\text{cm}$  από αρχική τιμή 1580  $\mu\text{S}/\text{cm}$ ), γεγονός που οφείλεται στη μείωση των αλάτων. Μετά την αφαλάτωση, είναι εμφανής η επιφανειακή συνεκτικότητα των κόκκων των λίθων, που θα επέτρεπε την εφαρμογή προστατευτικού επιχρίσματος. Στην Εικόνα 5 παρουσιάζεται τμήμα των θόλων κατά την δοκιμή αφαλάτωσης.

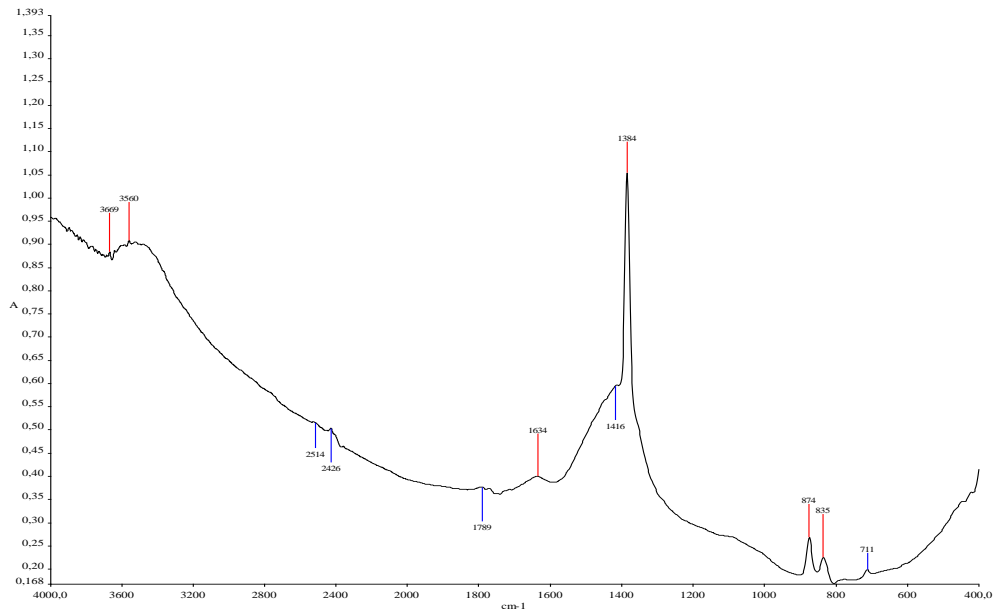
Τα ευδιάλυτα άλατα που ανιχνεύθηκαν στους θόλους είναι  $\text{KNO}_3$ ,  $\text{NaNO}_3$ ,  $\text{KCl}$ ,  $\text{NaCl}$  και ασβεστίτης (Εικ. 6). Η ποσοτική σύσταση των αλάτων είναι η ακόλουθη: Ca: 39,7%, Si: 8,7%, K: 1,7%, S: 1,4%, Cl: 0,4%. Οφείλουν την ύπαρξή τους σε δευτερεύουσες αντιδράσεις ανάμεσα στα συστατικά του ελαφρομπετόν και των λίθων των θόλων.

Εικόνα 6. FTIR φάσμα ευδιάλυτων αλάτων που ανιχνεύθηκαν στους θόλους του Μουσείου.

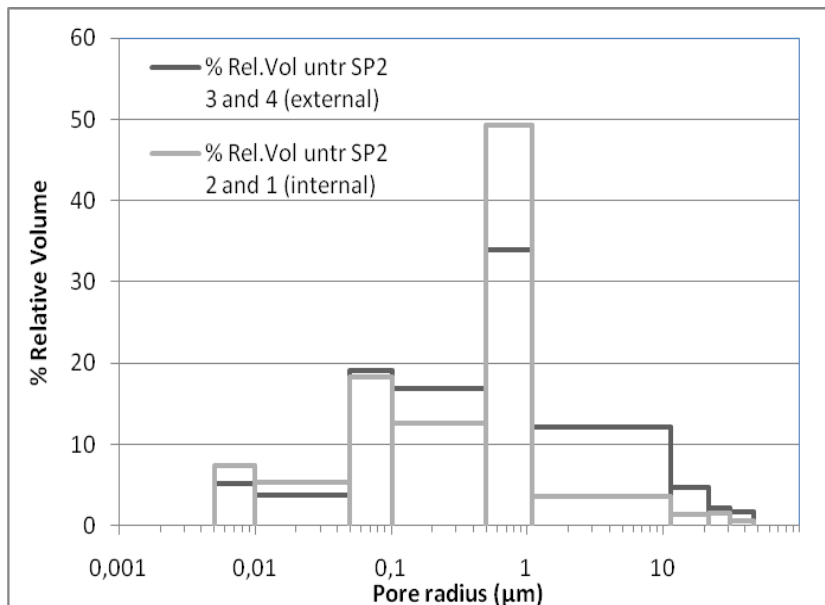
αντοχή του στην επίδραση αλάτων (Maravelaki-Kalaitzaki, 2004). Η κύρια κατανομή της ακτίνας των πόρων, που συμβάλλει στην δράση του μακροπορώδους επιχρίσματος, εντοπίζεται μεταξύ 0,1 και 50  $\mu\text{m}$  (Εικ. 7).

Εικόνα 7. Κατανομή της ακτίνας των πόρων (μm) και % ποσοστό πόρων για το εξωτερικό (ALB SP2-3 και ALB SP2-4 ) και εσωτερικό (ALB SP2-2 και ALB SP2-1) τμήμα των επιχρισμάτων ALB SP2.

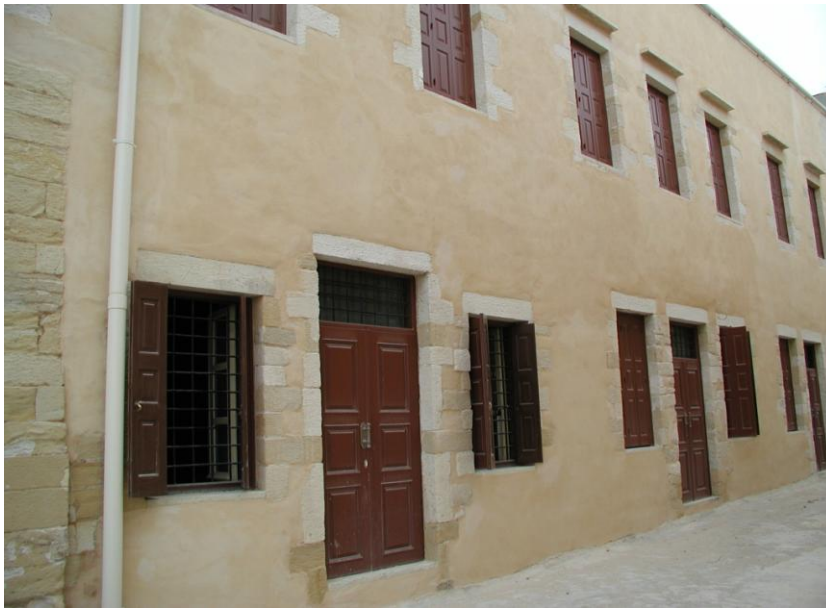
Εικόνα 8. Αποψη της βόρειας εξωτερικής πλευράς του Μουσείου Κισάμου μετά την εφαρμογή συμβατών υλικών.

Τα λίθινα τμήματα δεν πρέπει να παραμείνουν ακάλυπτα και πρέπει να επαλειφθούν με αλκοξυσιλάνιο. Οι δοκιμές έδειξαν την καταλληλότητα του αλκοξυσιλανίου για μείωση της υδατοαπορρόφησης. Μετά τον έλεγχο των πιλοτικών εφαρμογών ακολούθησε η επίχριση των λίθινων τμημάτων με το υδατοαπωθητικό υλικό, που ταυτόχρονα επιτρέπει την κανονική κυκλοφορία των υδρατμών (Maravelaki-Kalaitzaki, 2007). Στην Εικόνα 8 παρουσιάζεται η βόρεια εξωτερική πλευρά του Μουσείου μετά την εφαρμογή των διαπνεόντων επιχρισμάτων, όπου δεν παρατηρείται το μέτωπο της υγρασίας κοντά στο δάπεδο και στο ύψος των θόλων.
