# Έλεγχος Οδικής Ασφάλειας: Αρχές και εφαρμογή στην Ελλάδα. Η περίπτωση της Αττικής Οδού

Road Safety Audit: principles and implementation in Greece. The case of Attica Tollway ("Attiki Odos")

**ΠΕΡΙΛΗΨΗ:** Ο στόχος της εργασίας είναι να παρουσιάσει τη μέθοδο που ακολουθήθηκε κατά την εφαρμογή του Ελέγχου Οδικής Ασφάλειας στην Αττική Οδό, τα ευρήματα καθώς και τις άμεσες επεμβάσεις που υλοποιούνται. Ο ΕΟΑ διενεργήθηκε με στόχο τον εντοπισμό στοιχείων του οδικού περιβάλλοντος που είναι γνωστοί παράγοντες κινδύνου για ατυχήματα ενώ συντάχθηκαν και κατάλογοι ελέγχου προσαρμοσμένοι στις συνθήκες του έργου. Ο ΕΟΑ ολοκληρώθηκε με τη σύνταξη έκθεσης στην οποία επισημαίνονται τα προβλήματα και γίνονται σχετικές προτάσεις αποκατάστασης. Στην εργασία παρουσιάζονται επίσης οι παρεμβάσεις που υλοποίησε η εταιρεία λειτουργίας καθώς και οι προτάσεις για υλοποίηση στο άμεσο μέλλον.

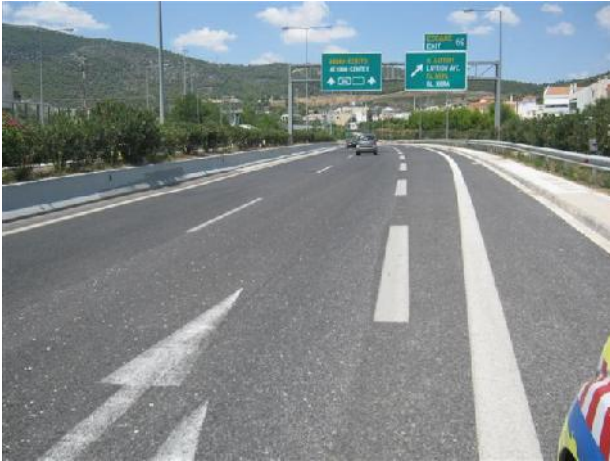
Κατά τον ΕΟΑ επισημάνθηκε σε ορισμένα τμήματα φθαρμένα και δυσδιάκριτα οριζόντια σήμανση ενώ σε κάποια σημεία η οριζόντια σήμανση που εξυπηρετούσε παλαιότερες ρυθμίσεις της κυκλοφορίας είχε αφαιρεθεί ή καλυφθεί με μόνιμο τρόπο. Προτάθηκε η άμεση αποκατάσταση των φθορών στην οριζόντια σήμανση, με χρήση κατάλληλων σύγχρονων υλικών υψηλής ποιότητας που να εξασφαλίζουν την ευκρίνειά της σε συνθήκες βροχοπτώσης και κατά τη διάρκεια της νύχτας και να εμφανίζουν επαρκή αντιολισθητικά χαρακτηριστικά με προτεραιότητα σε περιοχές μείωσης πλάτους διατομής και εξόδων. Επιπλέον, προτάθηκε να γίνει πλήρης κάλυψη με κατάλληλο τρόπο της παλαιότερης σήμανσης που δεν ανταποκρίνεται στις ισχύουσες ρυθμίσεις κυκλοφορίας ώστε να μην

Φωτογραφία 1. Παλαιά διαγράμμιση  
Picture 1. Old marking

εμπλέκεται με τη νεώτερη και προκαλείται σύγχυση στους οδηγούς. Η πρόταση της ομάδας ΕΟΑ υλοποιήθηκε το καλοκαίρι του 2010 όταν, με χρήση της μεθόδου σφαιροβολής (shotblasting), σβήστηκαν τμήματα παλαιών διαγραμμίσεων, με παράλληλη αύξηση του επιπέδου αντολισθηρότητας του οδοστρώματος.

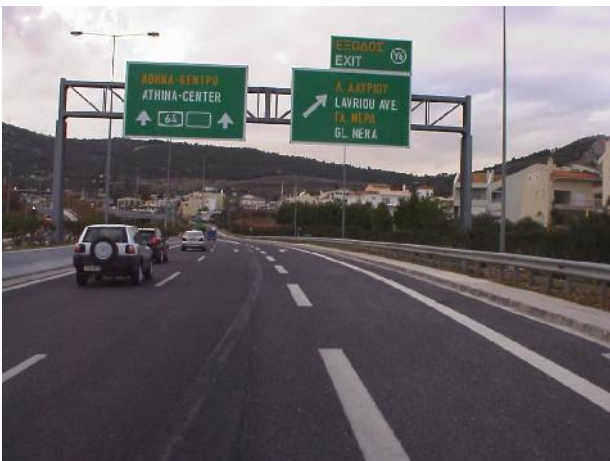
Φωτογραφία 2. Σβήσιμο παλαιάς διαγράμμισης με τη μέθοδο σφαιροβολής  
Picture 2. Eliminating old marking applying the method of shotblasting.

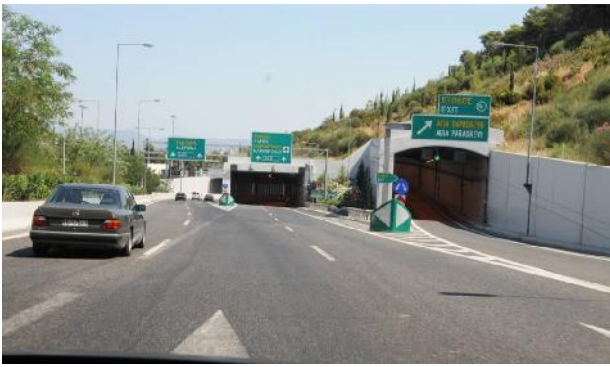
Στο πλαίσιο του ΕΟΑ έγιναν έλεγχοι του διαθέσιμου μήκους ορατότητας σε κάποιες περιοχές εξόδων με αυξημένες απαιτήσεις οδήγησης, από τους οποίους διαπιστώθηκαν ότι ο διαθέσιμος χρόνος για απόφαση και πραγματοποίηση ελιγμού είναι μικρότερος του απαραίτητου (Φωτογραφία 5).

Φωτογραφία 5. Διαχωρισμός ρευμάτων προς Ελευσίνα και προς Αεροδρόμιο σε λωρίδα δύο επιλογών

Picture 5. Optional lane split to Eleusis and Airport

Από τον έλεγχο του διαθέσιμου μήκους ορατότητας από αριστερή λωρίδα (αριστερή καμπύλη) για επιλογή κατεύθυνσης με αλλαγή λωρίδας και με βάση το ισχύον όριο ταχύτητας, προέκυψε ότι ο διαθέσιμος χρόνος για απόφαση και πραγματοποίηση αλλαγής λωρίδας είναι μικρότερος του απαραίτητου για τον συγκεκριμένο ελιγμό (Φωτογραφία 5). Πρόσθετα προβλήματα οδικής ασφάλειας που επισημάνθηκαν για τη συγκεκριμένη θέση είναι η εμφανής παλαιά διαγράμμιση η οποία δημιουργεί εν δυνάμει πρόβλημα καθοδήγησης καθώς και η απουσία συστημάτων απορρόφησης ενέργειας πρόσκρουσης μπροστά από τα μέτωπα των σηράγγων (υπάρχουν μόνο πλαστικοί δείκτες κατευθύνσεων διαχωρισμού κυκλοφορίας ως μέσα επισήμανσης).

Οι παρεμβάσεις οδικής ασφάλειας για την περιοχή όπου γίνεται διαχωρισμός ρευμάτων (split) προς διαφορετικές κατευθύνσεις (Αεροδρόμιο και Ελευσίνα) καθώς και την περιοχή εξόδου Κ12 στον κλάδο σύνδεσης έχουν ενταχθεί στις σχετικές προτάσεις πιλοτικών εφαρμογών. Στην επόμενη ενότητα αναπτύσσονται τα προβλήματα αλλά και οι προτεινόμενες παρεμβάσεις. Γενικότερα για την βελτίωση της οδικής ασφάλειας σε αυτές τις θέσεις προτάθηκαν παρεμβάσεις που αφορούσαν στην κατάλληλη τοποθέτηση πινακίδων προειδοποίησης κατευθύνσεων σε γέφυρες σήμανσης, απάλειψη παλαιών διαγραμμίσεων, βελτιώσεις στην οριζόντια σήμανση και στη σήμανση του ορίου ταχύτητας, η επίστρωση με αντιολισθηρό τάπητα στην περιοχή της θέσης εξόδου και η τοποθέτηση συστημάτων απορρόφησης ενέργειας πρόσκρουσης. Λόγω των περιορισμών στην εποπτεία των θέσεων των εξόδων επισημάνθηκε σε όλες τις περιπτώσεις η ανάγκη να διατηρούνται οι ταχύτητες κοντά στο όριο ταχύτητας καθώς οι αναπτυσσόμενες είναι συχνά υψηλότερες του ορίου.

Για τη συγκεκριμένη περιοχή προτάθηκαν οι παρακάτω παρεμβάσεις

- Η μέτρηση του υφιστάμενου συντελεστή τριβής και η βελτίωση της αντιολισθηρότητας της υφιστάμενης στρώσης κυκλοφορίας, εφόσον είναι αναγκαίο.

- Η απάλειψη της παλαιάς διαγράμμισης.

- Η τοποθέτηση φωτιζόμενων πινακίδων προειδοποίησης για τις κατευθύνσεις,

κατάλληλων διαστάσεων εντός της σήραγγας, πριν την οριζοντιογραφική καμπύλη.

- Τοποθέτηση λωρίδων ηχητικής προειδοποίησης (rumble strips) στις ευθυγραμμίες πριν και μετά την καμπύλη.

- Η τοποθέτηση φωτεινού σήματος ισχύοντος ορίου.

- Η τοποθέτηση συστημάτων απορρόφησης ενέργειας πρόσκρουσης στα μέτωπα των σηράγγων.

- Τοποθέτηση Radar, επιτήρηση και επιβολή προστίμων και ταυτόχρονα προβολή μηνυμάτων οδικής ασφάλειας σε VMS και εκστρατεία ενημέρωσης με μηνύματα οδικής ασφάλειας.

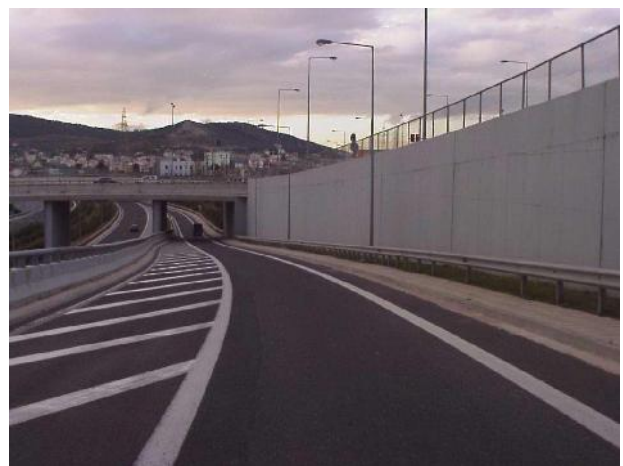
Σε περιοχές όπου διαπιστώνεται οδήγηση στον χώρο αποκλεισμού προτείνεται η τοποθέτηση εγκάρσιας διαγράμμισης ηχητικής προειδοποίησης (rumble strips – Φωτογραφία 6). Επιπλέον όπου γίνεται μείωση αριθμού λωρίδων κυκλοφορίας προτείνεται η τοποθέτηση πινακίδας περιορισμού του αριθμού λωρίδων σε εμφανή θέση, σε γέφυρα ή πρόβολο σήμανσης.

Φωτογραφία 6. Επιφάνεια αποκλεισμού για τοποθέτηση ακουστικών λωρίδων  
Picture 6. Surface where traffic is prohibited (the use of tactile markings is proposed)

Η τοποθέτηση ακουστικών λωρίδων σε επιφάνειες αποκλεισμού που εντοπίστηκαν από τον ΕΟΑ, προγραμματίζεται εντός του 2011 από την Εταιρεία Λειτουργίας.

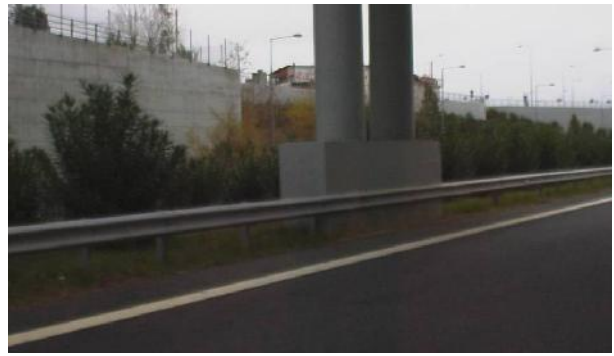
Φωτογραφία 8. Μεσόβαθρο γέφυρας σε επαφή με το πλευρικό στηθαίο ασφαλείας  
Picture 8. Bridge pier in contact with guard rails

Στα βάθρα των γεφυρών τα οποία βρίσκονται σε ελάχιστη απόσταση ή σε επαφή με το στηθαίο ασφαλείας (είτε μεταλλικό είτε τύπου New Jersey) (Φωτογραφίες 7 και 8), προτείνεται:

- Η κατασκευή υψίκορμου δύσκαμπτου στηθαίου σε κατάλληλο μήκος πριν και μετά τη θέση των βάθρων με έμφαση στην ακρίβεια της διαμόρφωσης της βάσης και της επιφάνειας επαναφοράς του στηθαίου, όπως αναφέρεται στη διεθνή βιβλιογραφία.
- Κατάλληλη διαμόρφωση συναρμογών μεταξύ διαφόρων τύπων στηθαίων, όπου απαιτείται.
- Η τοποθέτηση γραμμικής οριοσήμανσης επί του στηθαίου σε κατάλληλο μήκος πριν και μετά τη θέση των βάθρων.

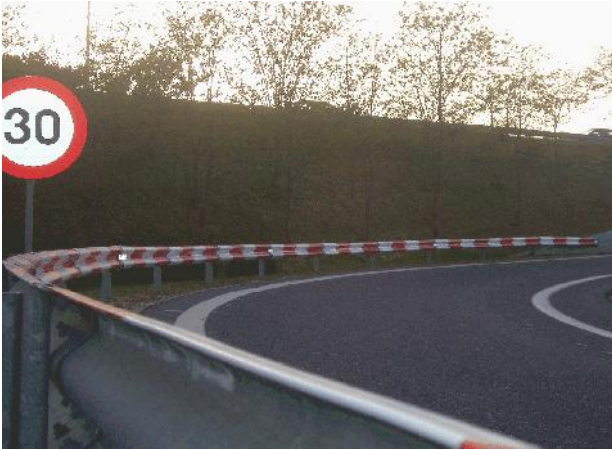
Φωτογραφία 9. Καθοδηγητικό προφίλ στηθαίων ασφαλείας  
Picture 9. Guardrails guidance profiling

Η τοποθέτηση πλαστικών καθοδηγητικών προφίλ μεταλλικών στηθαίων χρώματος κόκκινου-άσπρου σε θέσεις με κλειστές οριζοντογραφικά καμπύλες ενισχυτικά της προειδοποιητικής σήμανσης και των χαμηλών ορίων ταχύτητας (Φωτογραφία 9) γίνεται σταδιακά τα τελευταία 3 χρόνια ως αποτέλεσμα ελέγχων οδικής ασφάλειας και επαναλαμβανόμενων ατυχημάτων (εκτροπών) στα σημεία αυτά.

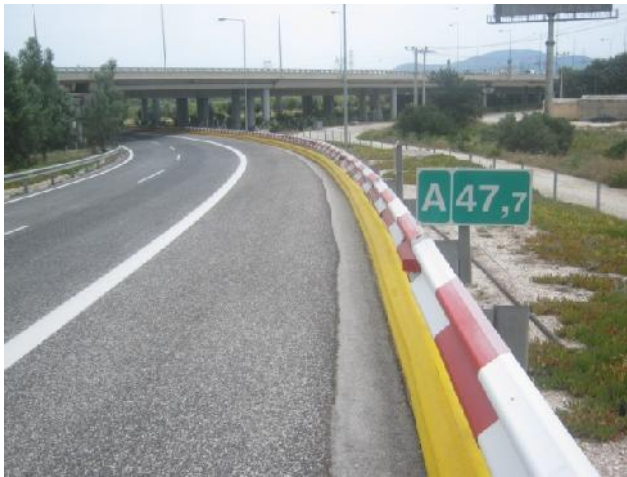
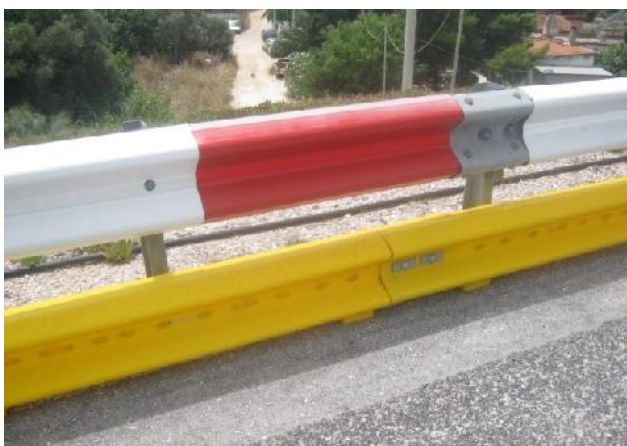
Φωτογραφίες 10 και 11. Πρόσθετη λεπίδα στο στηθαίο για προστασία μοτοσυκλετιστών  
Pictures 10 & 11. Secondary rail to protect motorcyclists

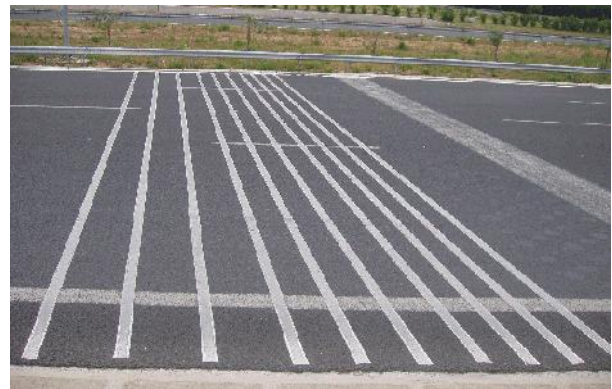
Φωτογραφία 12. Ακουστικές ταινίες  
Picture 12. Tactile markings

Σε σημεία προσέγγισης σταθμών διοδίων και άλλα σημεία μείωσης ταχύτητας τοποθετήθηκαν ακουστικές ταινίες προς αντικατάσταση των «ματιών γάτας». Επιπλέον έχει αποφασισθεί η άμεση μελλοντική υλοποίηση αντικατάστασης με ακουστικές ταινίες όλων των υπερυψωμένων μειωτών ταχύτητας (σαμαράκια) στους διαδρόμους – λωρίδες των ηλεκτρονικών διοδίων, καθώς και η τοποθέτηση ακουστικών ταινιών και σε περιοχές αποκλεισμού κυκλοφορίας με «ζέβρες» οι οποίες παραβιάζονται όπως αναφέρθηκε ανωτέρω.

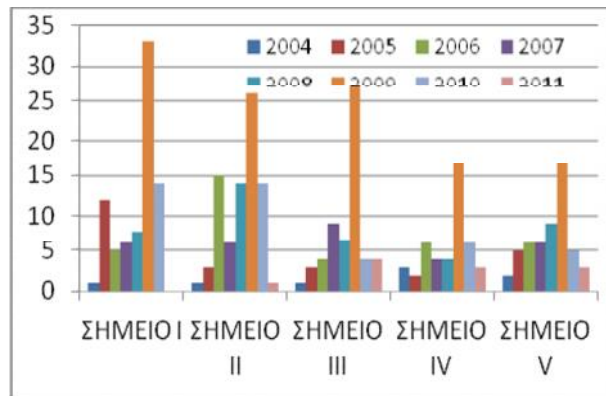
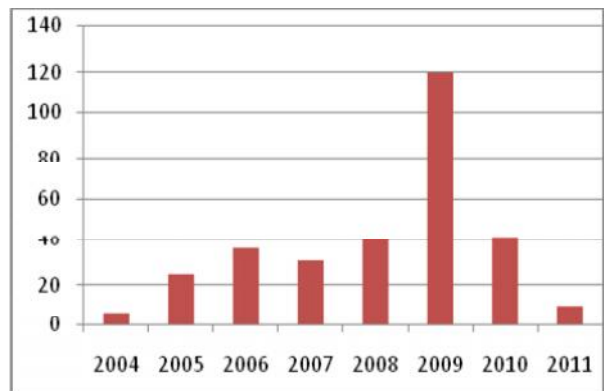
Σημαντική μεταβολή παρουσιάστηκε επιπλέον σε ότι αφορά τις συγκρούσεις και γενικά τα ατυχήματα που συνέβησαν μετά την εφαρμογή της μεθόδου. Στα Σχήματα 1 και 2 που ακολουθούν φαίνεται η έντονα πτωτική τάση αμέσως μετά την εφαρμογή της μεθόδου σε σημεία με ιστορικό συγκρούσεων.

Σχήματα 1 και 2. Αριθμός συγκρούσεων-εκτροπών ανά έτος (2004-2011) στα σημεία εφαρμογής της σφαιροβολής  
Figures 1 & 2. Number of conflicts/crashes and run-off accidents per year (2004-2011) at the sites where shotblast was applied

Σημειώνεται ότι οι συγκρούσεις που είχαν παρατηρηθεί γίνονταν σε σημεία καμπυλών, ήταν στην πλειοψηφία τους εκτροπές, παρουσίαζαν αυξητική τάση τις ημέρες με βροχή και κυρίως είχαν ως αιτία την ταχύτητα οδήγησης πάνω από τα όρια ταχύτητας σε συνδυασμό με τα αντιολισθητικά χαρακτηριστικά της επιφάνειας του οδοστρώματος. Χαρακτηριστικό είναι στις εξεταζόμενες πέντε θέσεις τη Δυτικής Περιφερειακής Λεωφόρου Υμηττού την περίοδο Σεπτεμβρίου 2009 – Απριλίου 2010 καταγράφηκαν 100 συμβάντα στις εν λόγω θέσεις ενώ την αντίστοιχη περίοδο 2010-2011 τα συμβάντα ήταν 15, δηλαδή μείωση 85% (Σχήμα 2). Η μεγάλη αύξηση των συμβάντων το 2009 ερμηνεύεται αφενός λόγω της αυξημένης κυκλοφορίας (το 2009 ήταν το έτος με την μεγαλύτερη ως σήμερα κυκλοφορία στον αυτοκινητόδρομο) αφετέρου λόγω του αυξημένου αριθμού ημερών με βροχή (περίπου 50 ημέρες το 2009, έναντι περίπου 30 ημερών με βροχή τα υπόλοιπα χρόνια) σε συνδυασμό με την υποβάθμιση των
