# Φράγμα Σέτα - Μανίκια : Γεωλογικά - Γεωτεχνικά προβλήματα κατά την κατασκευή.

**ΠΕΡΙΛΗΨΗ:** Το φράγμα Σέτα - Μανίκια βρίσκεται στο κεντρικό τμήμα της νήσου Εύβοιας, και συγκεκριμένα στον Δ. Αμαρύνθου. Πρόκειται για λιθόρριπτο φράγμα ύψους 60.0 m, με κεκλιμένο πυρήνα. Το γεωλογικό υπόβαθρο της ευρύτερης περιοχής του φράγματος και των συναφών έργων αποτελείται από σχιστολιθικούς σχηματισμούς, άνω Παλαιοζωικής - κάτω Μεσοζωικής ηλικίας. Στο υψηλότερο τμήμα του δεξιού αντερείσματος αλλά και κατάντη του φράγματος συναντώνται καρστικοί ασβεστόλιθοι ανωτριάδικης - ιουρασικής ηλικίας. Τα κυριότερα γεωλογικά - γεωτεχνικά προβλήματα που εμφανίστηκαν και αντιμετωπίστηκαν κατά την κατασκευή του έργου, συνδέονται με: α) την ποιότητα των σχιστολιθικών σχηματισμών στην περιοχή του δεξιού αντερείσματος και τις επιπτώσεις της στην κατασκευή του φράγματος και β) τις συνθήκες ευστάθειας του δεξιού αντερείσματος του φράγματος.

# Seta - Manikia Dam : Geological and geotechnical problems during the construction.

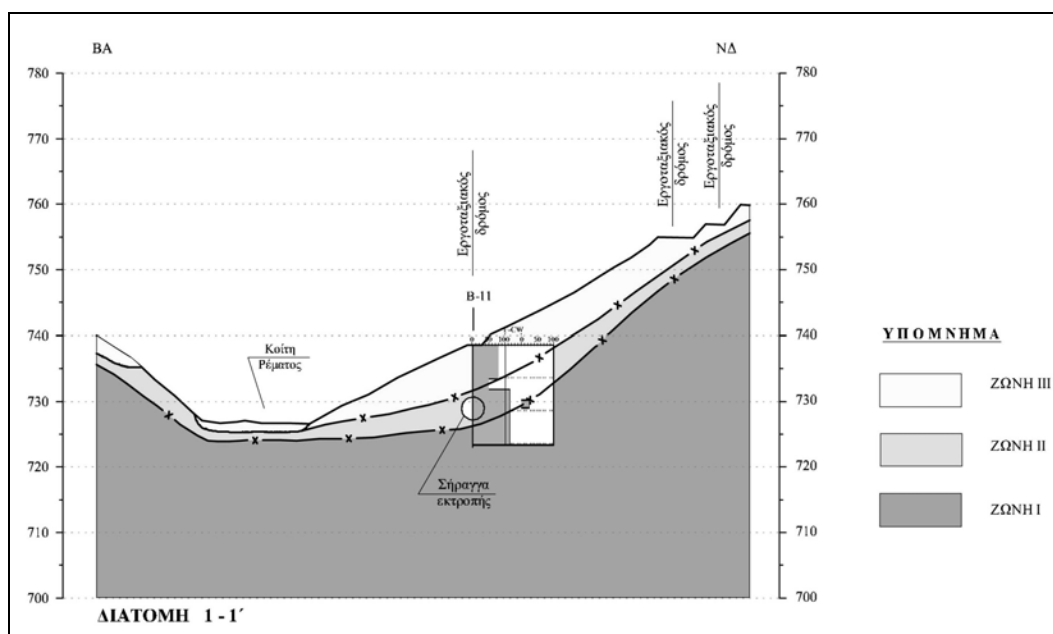
Η παρουσία μιας παλιάς και βαθιάς κατολίστησης επιβεβαιώθηκε από την διάτρηση τριών ερευνητικών γεωτρήσεων, σύμφωνα με τις οποίες το πάχος των εδαφικών υλικών κυμαίνεται από 7 έως 20 m (βλ. Εικόνα 2). Για την αντιμετώπιση των φαινομένων αυτών έγινε επανασχεδιασμός {5} της σήραγγας εκτροπής, σύμφωνα με τον οποίο το νέο στόμιο εισόδου τοποθετήθηκε περί τα 90.0 m κατάντη, σε μία εμφάνιση υγιούς, μη μετακινημένου, βράχου. Πρόσθετο όφελος του νέου σχεδιασμού ήταν η μείωση του μήκους της σήραγγας

Εικόνα 2. Τεχνικογεωλογική διατομή στην περιοχή εισόδου της σήραγγας εκτροπής. Διακρίνεται το σημαντικό πάχος των υλικών κατολίσθησης (Ζώνη III) και της υποκείμενης – εν δυνάμει – ασταθούς μάζας (Ζώνη II).

- στην ευρύτερη περιοχή του έργου εισόδου της σήραγγας εκτροπής. Για την αντιμετώπιση των φαινομένων αυτών έγινε επανασχεδιασμός της σήραγγας εκτροπής, σύμφωνα με τον οποίο, το νέο στόμιο εισόδου τοποθετήθηκε περί τα 90 m κατάντη της παλιάς θέσης.

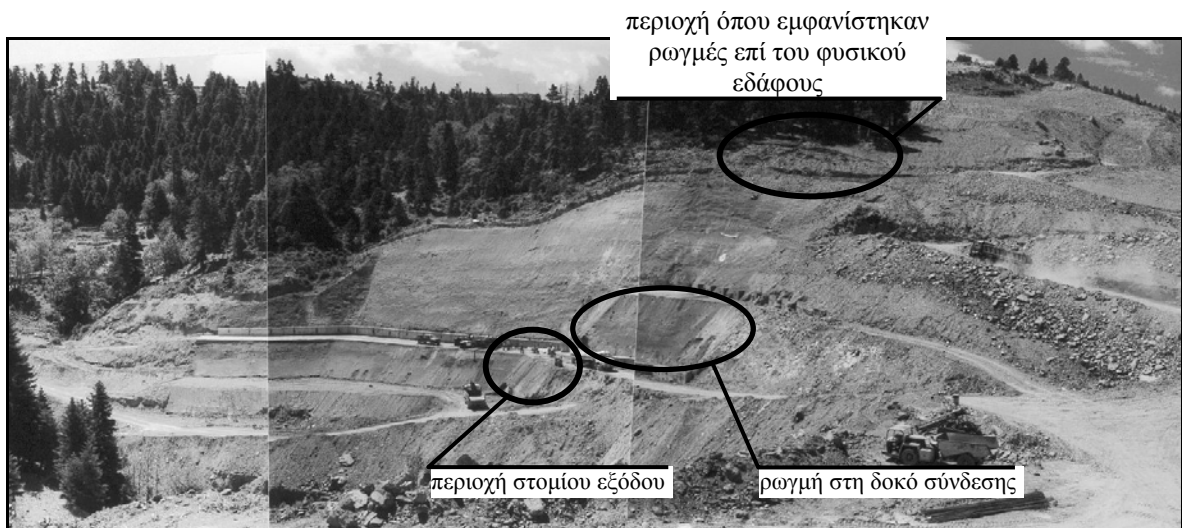
Στα πλαίσια της κατασκευής του έργου, μετά την αρχική διαμόρφωση του μετώπου εξόδου εμφανίστηκαν ρωγμές επί του φυσικού εδάφους και σε ένα αναβαθμό. Για τη διερεύνηση και ενόργανη παρακολούθηση των φαινομένων αυτών, διανοίχτηκαν τέσσερις γεωτρήσεις (στις τρεις εκ των οποίων τοποθετήθηκαν πιεζομετρικοί σωλήνες), τοποθετήθηκαν τέσσερα μηκυνσιόμετρα και διανοίχτηκαν τρεις κλισιομετρικές γεωτρήσεις. Από την αξιολόγηση του συνόλου των αποτελεσμάτων αυτών προέκυψαν τα εξής :

- Παρατηρήθηκε σταδιακή -συν το χρόνω- επέκταση των ασταθειών προς το υψηλότερο τμήμα του αντερείσματος (αύξηση συχνότητας, εύρους και βάθους των ρωγμών)
- Παρατηρήθηκε σταδιακή επέκταση των ασταθειών σε βάθος. Έτσι, ενώ οι πρώτες ρωγμές εκδηλώθηκαν σε υλικά κορηματικού τύπου, σταδιακά καταγράφηκαν μετακινήσεις σε υλικά της ζώνης II και τελικά - σε υλικά της ζώνης Ια, τα οποία είχαν χαρακτηριστεί ως «εν δυνάμει» κατολισθησιμα υλικά. Επισημαίνεται ότι, παρατηρήθηκαν ρωγμές και στο εκτοξευόμενο σκυρόδεμα της σήραγγας.
- Παρατηρήθηκε σημαντική αύξηση του ρυθμού μετακίνησης μετά από επεισόδιο παρατεταμένης βροχόπτωσης.

Εικόνα 3 : Πρανές εκσκαφής και υψηλότερο τμήμα του αντερείσματος υπεράνω του στομίου εξόδου της σήραγγας εκτροπής & υπερχειλιστή.

- Η άμεση αποφόρτιση του πρανούς με την απομάκρυνση κατολισθημένου υλικού συνολικού όγκου 80.000-90.000 m<sup>3</sup>. Σημειώνουμε ότι, κατά την διάρκεια της αποφόρτισης του πρανούς η οποία έγινε σταδιακά, παρατηρήθηκε αντίστοιχη σταδιακή μείωση του ρυθμού μετακίνησης.
- Η διάτρηση αποστραγγιστικών οπών βάθους 20 έως 40 m.

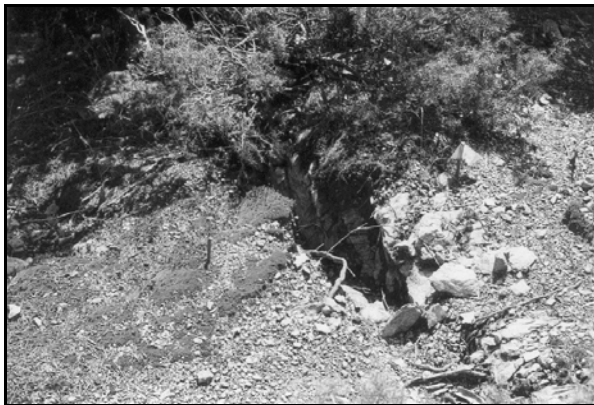
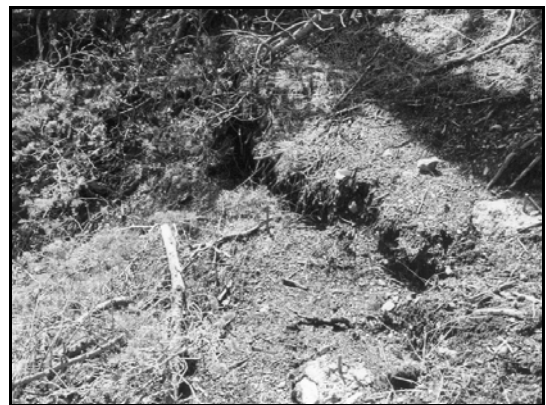
Εικόνες 4 & 5 : Ρωγμές επί του φυσικού εδάφους στο υψηλότερο τμήμα του αντερείσματος

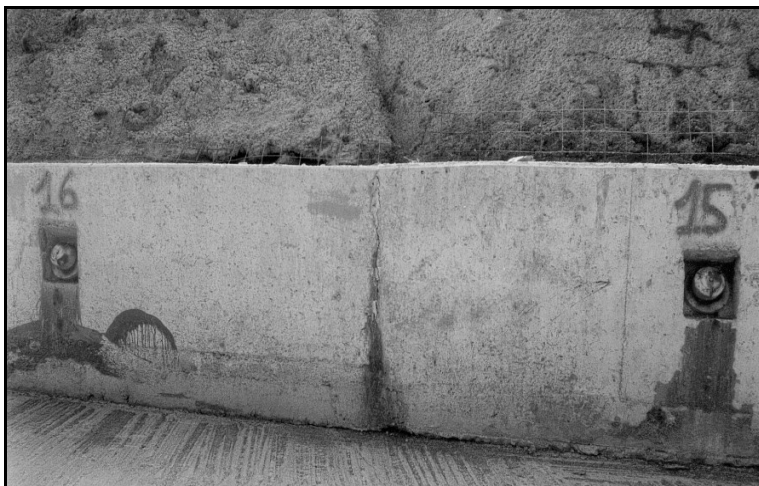
Εικόνα 6 : Μετατόπιση 1 έως 1.5 cm στον αρμό διαστολής της δοκού σύνδεσης των προεντεταμένων αγκυρώσεων στο επίπεδο του αναβαθμού +730.00 του πρανούς εκσκαφής υπεράνω του στομίου εξόδου της σήραγγας εκτροπής & υπερχειλιστή.

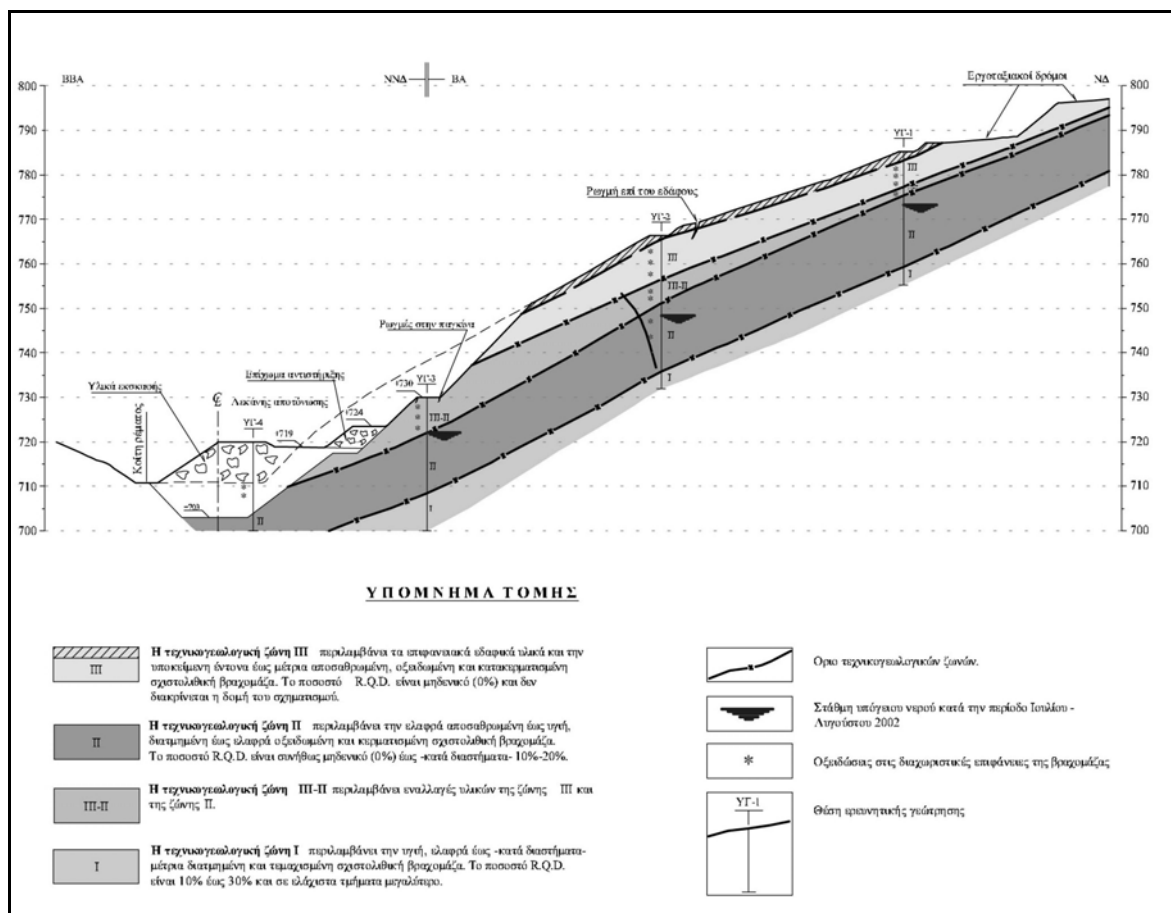
- Δυσμενείς παράμετροι για την ευστάθεια του αντερείσματος υπήρξαν η, σχεδόν ομόρροπη προς το αντέρεισμα, βύθιση των επιφανειών σχιστότητας αλλά και η – προοδευτικά – βαθύτερη κατείσδυση και κυκλοφορία του υπόγειου νερού. Από τα στοιχεία της ερευνητικής γεώτρησης B9, εκτιμήθηκε ότι το πάχος των εδαφικών υλικών είναι της τάξης των 10 m (ζώνη III). Κάτω από τα υλικά αυτά συναντήθηκε μία ζώνη έντονα έως μέτρια αποσπασμένης βραχομάζας (ζώνη II) με μηδενικό RQD, συχνές διατμήσεις και υποβαθμισμένα ποιοτικά χαρακτηριστικά. Κάτω από την ζώνη αυτή συναντήθηκε υγιής βράχος με μηδενικό ποσοστό RQD και συχνές ζώνης διάτμησης (Ζώνη Ια) ο οποίος σταδιακά μεταπίπτει σε υγιή βραχομάζα με καλά ποιοτικά χαρακτηριστικά (ζώνη Ιβ).

- Τα υλικά της ζώνης III έχουν υποστεί ερπυστικές ή / και κατολισθητικές κινήσεις κατά το παρελθόν, ενώ τα υλικά των ζωνών II και Ια χαρακτηρίστηκαν ως «εν δυνάμει» ασταθή υλικά.

Εικόνα 7. Απλοποιημένη τεχνικογεωλογική τομή στην ευρύτερη περιοχή του έργου εξόδου της σήραγγας εκτροπής / εκχειλιστή.

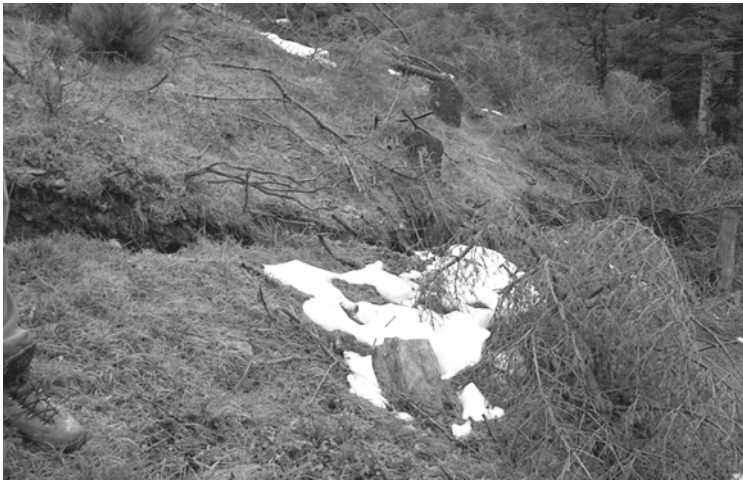
Στα πλαίσια της κατασκευής του έργου (δημιουργία πρανούς εκσκαφής ύψους 43.0 m με κλίση 1:1, διάστρωση εκτοξευόμενου σκυροδέματος και προεντεταμένων αγκυρώσεων στο χαμηλότερο τμήμα του πρανούς) εμφανίστηκαν ρωγματώσεις επί του φυσικού εδάφους και επί της εργοταξιακής οδού, οι οποίες επεκτάθηκαν σταδιακά, στο υψηλότερο τμήμα του πρανούς.

Εικόνα 8. Ρωγμή επί του φυσικού εδάφους στο αντέρεισμα νοτιοδυτικά της εκσκαφής του υπερχειλιστή

Για την βελτίωση των συνθηκών ευστάθειας – σύμφωνα με την γεωτεχνική μελέτη που εκπονήθηκε – απαιτείται η αποφόρτιση του αντερείσματος, αλλά και η λήψη ισχυρών μέτρων προστασίας όπως κάναβος προεντεταμένων αγκυρώσεων, συνδετήριοι δοκοί, εκτοξευόμενο σκυρόδεμα, πλέγμα και διάτρηση οπών αποστράγγισης {4, 5}.

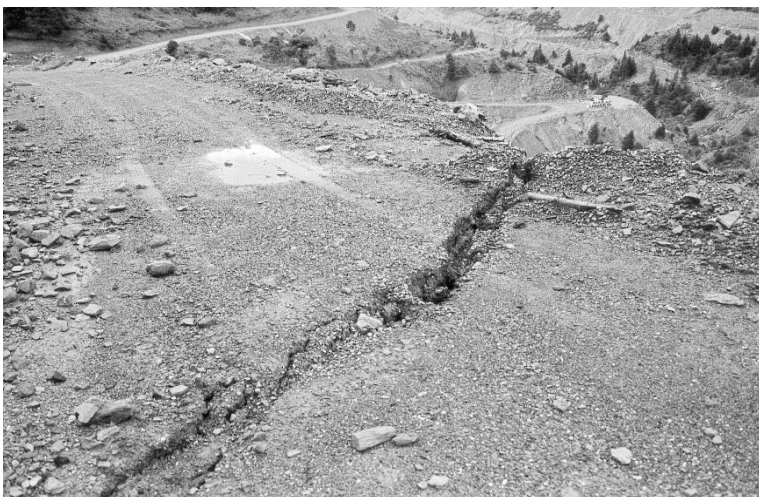
Εικόνα 9. Ρωγμή σε εργοταξιακό δρόμο δυτικά του υπερχειλιστή

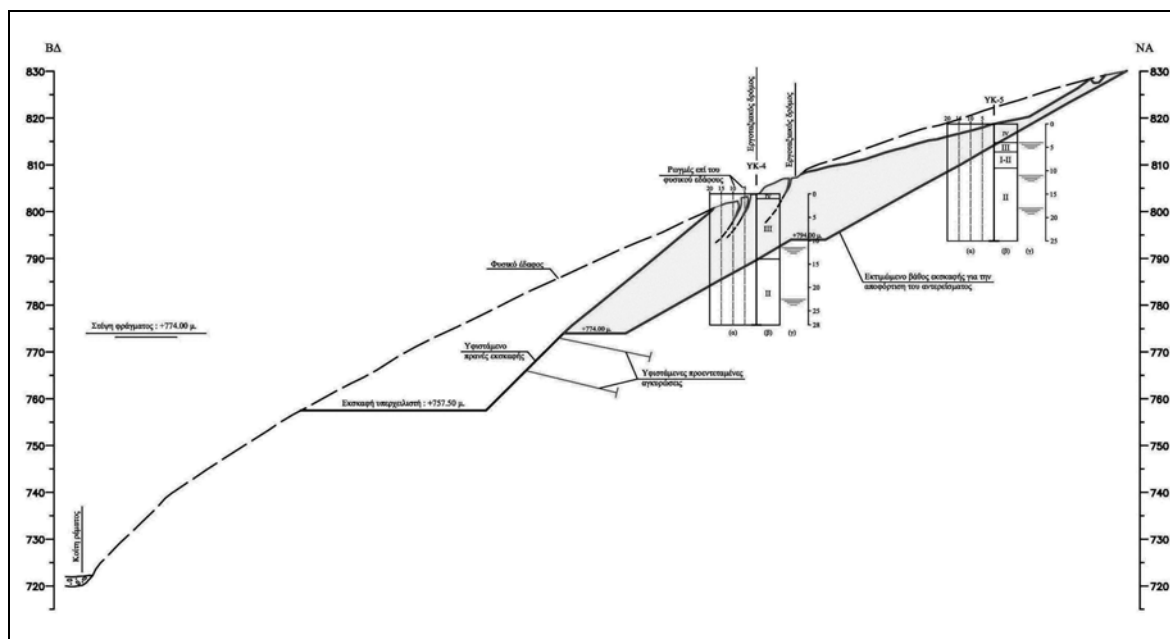
- στην περιοχή αυτή έχουν εκδηλωθεί ερπυστικές κινήσεις οι οποίες οφείλονται σε αντίστοιχες με την παρ. 3.2, παραμέτρους
- από τα στοιχεία των ερευνητικών γεωτρήσεων, εκτιμήθηκε ότι το πάχος των εδαφικών υλικών φθάνει τα 11 m (Ζώνη III). Κάτω από τα υλικά αυτά συναντάται μία ζώνη έντονα έως μέτρια αποσπασμένης βραχομάζας (Ζώνη II) με μηδενικό RQD, συχνές διατμήσεις και υποβαθμισμένα ποιοτικά χαρακτηριστικά, η οποία φθάνει μέχρι το βάθος των 27.5 m. Κάτω από την ζώνη αυτή συναντάται υγιής βραχομάζα (ζώνη Ia και ζώνη Ib, όπως έχουν περιγραφεί στην παρ. 3.2). Τα υλικά της ζώνης III έχουν υποστεί ερπυστικές κινήσεις κατά το παρελθόν ενώ τα υλικά των ζωνών II και Ia χαρακτηρίστηκαν ως «εν δυνάμει» ασταθή υλικά.

Για την διερεύνηση και την ενόργανη παρακολούθηση των φαινομένων αυτών εκτελέστηκε συμπληρωματικό πρόγραμμα γεωτεχνικών ερευνών, στα πλαίσια του οποίου τοποθετήθηκαν τρία κλισιόμετρα. Από την αξιολόγηση των στοιχείων αυτών προέκυψε μέγιστη μετακίνηση 17 mm σε μέγιστο βάθος 16.80 m.

Εικόνα 10. Απλοποιημένη τομή στην ευρύτερη περιοχή του έργου εισόδου του υπερχειλιστή.
