Φράγματα Θεσσαλίας: Λογγά, Λιβαδίου, Παναγιώτικου. Προβλήματα κατά την κατασκευή και αντιμετώπιση τους

ΠΕΡΙΛΗΨΗ: Στο άρθρο περιγράφονται τα ιδιαίτερα προβλήματα που παρουσιάστηκαν κατά την κατασκευή τριών Θεσσαλικών Φραγμάτων. Γίνεται αναφορά στις αιτίες που τα προκάλεσαν (Ελλείψεις στη μελέτη, γεωλογικές συνθήκες που «ανακαλύφθηκαν» στην κατασκευή κλπ) και παρουσιάζεται ο τρόπος αντιμετώπισής τους. Τέλος σχολιάζονται οι συνέπειες για κάθε έργο και γίνεται μία συνθετική προσπάθεια διατύπωσης γενικότερων συμπερασμάτων.

Logga, Livadi, Panagiotiko Dams in Thessaly Area . Geological Problems during construction.

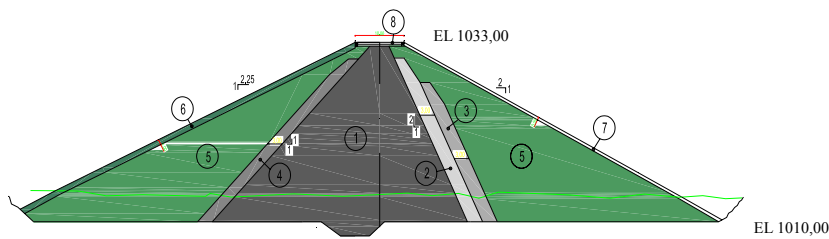
Σχήμα 1: Τυπική διατομή αναχώματος Λογγα και πίνακας υλικών

Το φράγμα επανασχεδιάστηκε με πλήρη διαζώνιση δηλ. αδιαπέρατη ζώνη, φίλτρα, σώμα στήριξης και ζώνες προστασίας ανάντη και κατόντη πρηνών. Ο επανασχεδιασμός κρίθηκε απαραίτητος σε εφαρμογή των κριτηρίων σχεδιασμού που ισχύουν διεθνώς για φράγματα ύψους άνω των 15m, λαμβάνοντας υπόψη την επάρκεια των διατιθέμενων υλικών σε μικρή απόσταση μεταφοράς. Συγκεκριμένα προτάθηκε η εφαρμογή της τυπικής διατομής του Σχήματος 1 η οποία ενσωματώνει υλικά από τους Συμβατικά προβλεπόμενους δανειοθαλάμους ενώ παράλληλα προσφέρει μεγαλύτερη ευστάθεια (χρήση σωμάτων στήριξης από λιθορριπή) και μεγαλύτερη ασφάλεια σε εσωτερική διάβρωση.

Τα φίλτρα επανασχεδιάστηκαν σε σχέση με τα διαθέσιμα υλικά της ζώνης 1, ώστε να πληρούν τα κριτήρια των J. Sherard & Dunnigan (R.Fell, MacGregor, Stapledon, Bell, 1995¹).

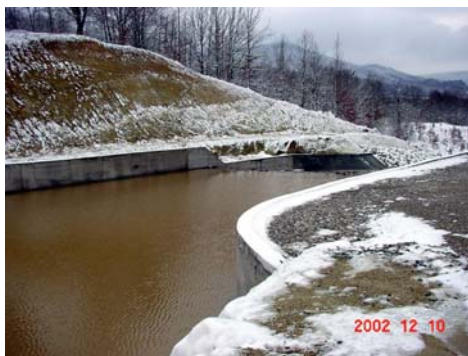
Απαιτήθηκε να αλλάξει ριζικά η θέση του υπερχειλιστή ο οποίος κατασκευάστηκε σε παρακείμενη μισγάγγεια στο αριστερό αντερείσμα σε απόσταση 400m περίπου από το φράγμα, χωρίς διώρυγα. Αιτία για την αλλαγή ήταν το γεγονός ότι σε τμήμα του αριστερού αντερείσματος στο οποίο εδραζόταν αρχικά ο υπερχειλιστής, υπήρχε μια τοπική γεωμορφολογική ανωμαλία χαρακτηριζόμενη από αύξηση του πάχους των χαλαρών αποθέσεων στα 18 m περίπου. Για την τοπική αυτή ανωμαλία δεν υπήρχε καμία επιφανειακή ένδειξη, δύο δε γεωτρήσεις μία στη θέση του υπερχειλιστή και η άλλη στο μέσον περίπου του αντερείσματος, όχι μόνο δεν έδειξαν το πρόβλημα, αλλά ήταν και σε πλήρη συμφωνία με τις άλλες τρεις γεωτρήσεις της κοίτης και του δεξιού αντερείσματος αφού όλες έδιναν πάχος χαλαρών περίπου δύο (2) μέτρων. Η σημαντική αυτή γεωλογική ιδιαιτερότητα οδήγησε σε αλλαγή του περιγράμματος του φράγματος, αύξηση του όγκου του και μετατόπιση της θέσης του υπερχειλιστή.

Εικόνα 2 : Εκχειλιστής στη νέα θέση

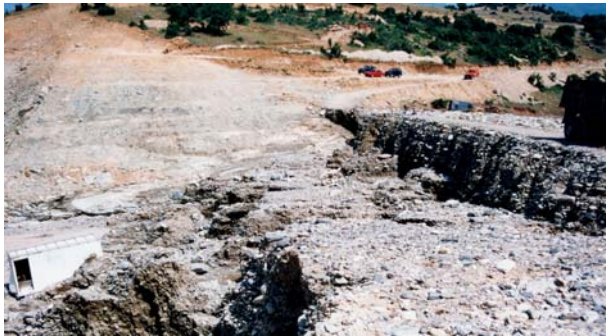
Αποφασίστηκε η τοποθέτηση αγωγού εκτροπής Φ 1800 mm καθώς και η επιτάχυνση των εργασιών κατασκευής του προφράγματος για την αντιμετώπιση του ενδεχομένου πλημμυρών και των επιπτώσεών τους. Παρ' όλα αυτά μετά την κατασκευή του προφράγματος του Ιουνίου του 2000 μια τοπική καταιγίδα προκάλεσε σημαντικές καταστροφές αφού οι εισροές νερού έφθαναν τα 50 περίπου m^3/sec με παροχευτικότητα του αγωγού εκτροπής 20 m^3/sec και είχε σαν αποτέλεσμα την υπερπήδηση του προφράγματος και την κατακλυση της περιοχής εδρασης του πυρήνα στην κοίτη, όπου εκτελούνταν οι εργασίες τσιμεντενέσεων.

Εικόνα 4: Πλημμυρικά φαινόμενα κατά την κατασκευή

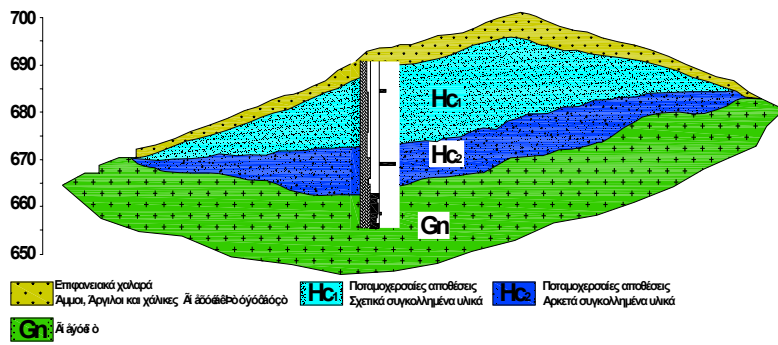
Το πρόβλημα του δεξιού αντερείσματος πάνω από το υψόμετρο 675μ. όπως αυτό περιγράφηκε παραπάνω αποκαλύφθηκε κατά την εκτέλεση των εκσκαφών του πυρήνα και απαιτούσε γρήγορη αντιμετώπιση. Το αποσπασμένο κάλυμμα του αντερείσματος (τεμάχια βράχου, κροκάλες άμμος) δεν ήταν δυνατόν να αφαιρεθεί εξ' ολοκλήρου, ενώ υπήρχε ο κίνδυνος διαφυγών προς την άλλη πλευρά του αντερείσματος δεδομένου ότι το αποσπασμα βρισκόταν κατά 10 τουλάχιστον μέτρα μέσα στη ζώνη κατακλυσης.

Εξετάστηκαν διάφορες εναλλακτικές λύσεις. Στην περιοχή εκτελέστηκε γεωερευνητικό πρόγραμμα για τον εντοπισμό του υποβάθρου και της περατότητας των χαλαρών αποθέσεων. Από τα ευρήματα των γεωτρήσεων επιβεβαιώθηκε ότι το κάλυμμα των χαλαρών υλικών αποτελείται πιθανότατα από παγετώδεις αποθέσεις οι οποίες απέκοψαν τη ροή στην κύρια κοίτη, αναγκάζοντας τον χειμάρρο να εκτραπεί αριστερότερα.

Σχήμα 2: Γεωλογική τομή δεξιού αντερείσματος φράγματος Λιβαδίου

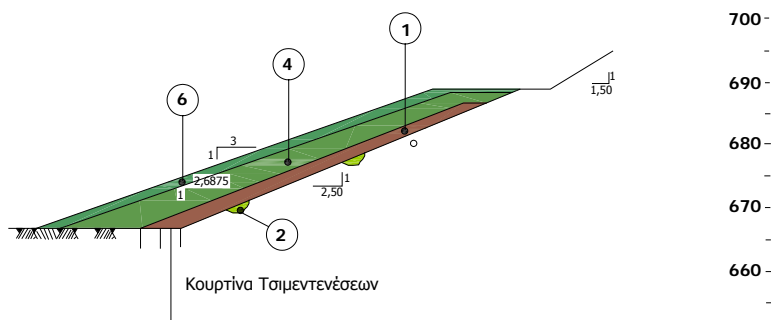
Σχήμα 3: Τυπική διατομή στεγανωτικής επένδυσης δεξιού αντερείσματος

Τελικά επανασχεδιάστηκε η στεγάνωση της θεμελίωσης με υιοθέτηση της λύσης της κατασκευής στεγανωτικής επένδυσης, η οποία εδράσθηκε στο υπόβαθρο και κάλυψε το σύνολο της διαπερατής περιοχής. Για την κατασκευή της έγιναν :

- Εκσκαφές των χαλαρών με κλίση 2,5:1.
- Διαμόρφωση ομαλής επιφάνειας θεμελίωσης και εξομάλυνση, όπου αυτό ήταν απαραίτητο με υλικά φίλτρου (Ζώνη 2).
- Κατασκευή στεγανωτικής επένδυσης ελάχιστου πάχους 3 μέτρων μέχρι το υψόμετρο 687 (Ζώνη 1).
- Η επιφάνεια της Ζώνης 1 καλύφθηκε από αμμοχάλικα ποταμού (Ζώνη 4) και λιθορριπή προστασίας (Ζώνη 5).

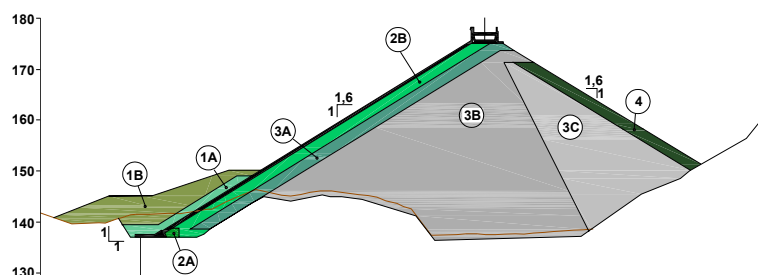
Σχήμα 4: Τομή φράγματος Παναγιώτικο και πίνακας υλικών

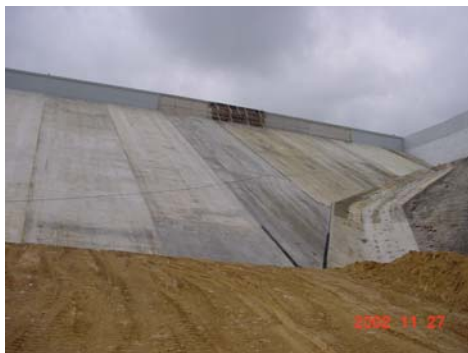
Το Συμβατικά προβλεπόμενο λατομείο βρισκόταν στην περιοχή των εκσκαφών της λεκάνης αποτόνωσης του εκχειλιστή και απεδείχθη ακατάλληλο για την παραγωγή υλικού για το φράγμα λόγω της παραγωγής μεγάλου ποσοστού λεπτόκοκκων υλικών, άνω του προδιαγραφόμενου 5% διερχ. στο Νο 200. Οι όγκοι γνευσίου από τους οποίους είχε γίνει η δειγματοληψία κατά την διάρκεια της μελέτης ήταν μεμονωμένοι όγκοι σε θρυμματισμένο υλικό και εντοπίζονταν κυρίως στα χαμηλότερα υψόμετρα κοντά στην λεκάνη αποτόνωσης. Τελικά μετά από εκτεταμένους καθαρισμούς, αφού η περιοχή ήταν πυκνά δασωμένη, ο χώρος του λατομείου απεδείχθη ότι ήταν οριακά κάτω από μία εκτεταμένη επώθηση ασβεστολίθων και μαρμάρων πάνω σε μεταμορφωμένα πετρώματα. Η ανώτερη παγγίνα του λατομείου μάλιστα (ύψους 20 m) ήταν όλη μέσα στον μυλωνίτη του ρήγματος.

Εικόνα 6: Το φράγμα Παναγιώτικο στη φάση κατασκευής.

Για την κατασκευή του επιχώματος χρησιμοποιήθηκαν τελικά υλικά λιθορριπής από νέα θέση. Λόγω του αυξημένου ποσοστού λεπτοκόκκων της λιθορριπής, στο ανάχωμα ενσωματώθηκαν οριζόντιες στραγγιστήριες ζώνες σε θέσεις εντός του ορίου διακύμανσης της λίμνης.

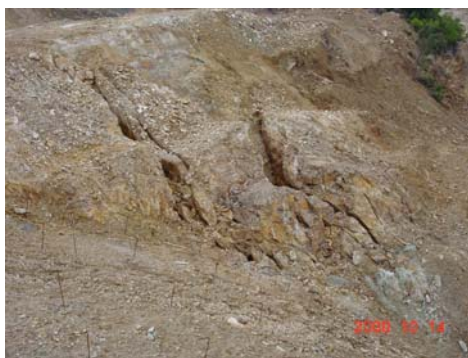
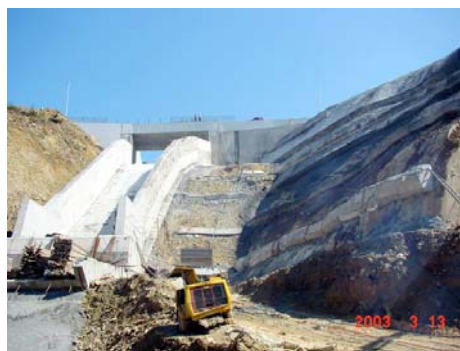
Αυτό δεν ήταν το μοναδικό πρόβλημα αφού και το κεκλιμένο τμήμα της διώρυγας του υπερχειλιστή διερχόταν ουσιαστικά από την ίδια διαταραγμένη ζώνη. Παρόλο ότι οι εργασίες των εκσκαφών συνεχίστηκαν με μεγάλη προσοχή και αναπροσαρμογή των μέτρων προστασίας, ένα κανονικό ρήγμα κάθετο περίπου στο επίπεδο της επώθησης, δημιούργησε τις συνθήκες για την κατάρρευση των πρανών και του δαπέδου τμήματος της κεκλιμένης διώρυγας.

Εικόνες 7 και 8: Αστοχία κατά την εκσκαφή του εκχειλιστή και τελικά μέτρα προστασίας

Για την αποκατάστασή της ολίσθησης απαιτήθηκε ειδική μελέτη και σοβαρά μέτρα προστασίας των πρανών και του δαπέδου του υπερχειλιστή. Έτσι, μετά τον καθαρισμό της κατάπτωσης, τοποθετήθηκαν προεντεταμένες αγκυρώσεις στο τελικό πρανές εκσκαφής και σε συνδυασμό με πρόσθετα μέτρα, εξασφαλίστηκε η ευστάθεια.

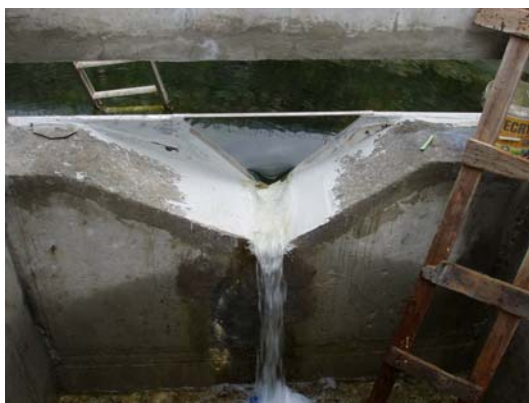
Μετά την έμφραξη και κατά την πλήρωση της λίμνης εμφανίσθηκαν διαρροές νερού από το φράγμα ή και τα αντερείσματα, οι οποίες σχετίζονται αναλογικά με την στάθμη της λίμνης. Για τη μέτρηση τους, στον κατάντι πόδα κατασκευάσθηκε μικρός εκχειλιστής. Η ποσότητα του νερού δεν είναι σημαντική, μεταβάλλεται από 8 έως 17lit/sec και καλύπτει τις απαιτήσεις της οικολογικής παροχής που επιβάλλεται από τους περιβαλλοντικούς όρους, χωρίς να επηρεάζει την ασφαλή λειτουργία του έργου.

Εικόνα 9: Μέτρηση διαρροών στα κατάντη

Παρ' όλα αυτά χρειάζεται να παρακολουθείται το έργο από τον τελικό χρήστη, να γίνεται αξιολόγηση των μετρήσεων παραμορφώσεων, στάθμης φρεάτων στα αντερείσματα και ποσότητας νερού διαρροών. Επίσης στο έργο αυτό, όπως εξάλλου και σε κάθε άλλο μεγάλο φράγμα πρέπει να γίνονται οι συντηρήσεις που απαιτούνται ώστε να διατηρείται σε ασφαλή κατάσταση.
