# Αστοχίες και Ατυχή Συμβάντα Ελληνικών Φραγμάτων

Ν.Ι. Μουτάφης

# Failures and incidents of Greek dams

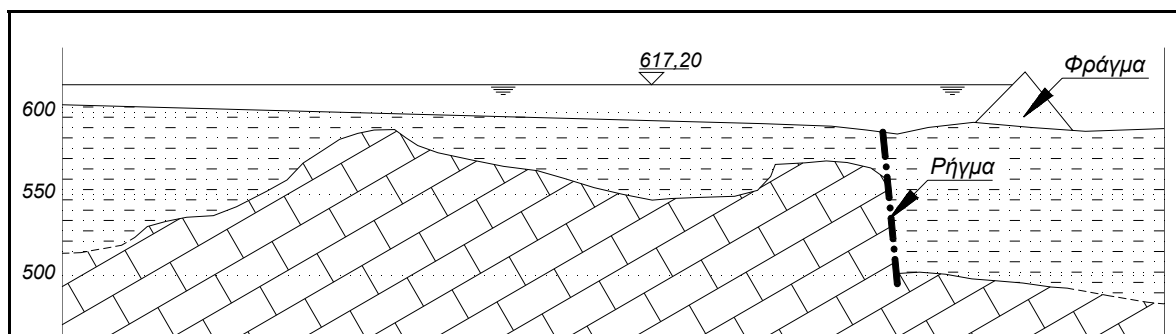
Εικόνα 1. Τομή κατά μήκος της λεκάνης κατάκλυσης {1}. Υπέρκεινται οι στεγανοί αργιλο-μαργαϊκοί σχηματισμοί και υπόκεινται οι καρστικοί ασβεστόλιθοι.

Δεν είναι σαφές εάν η παρουσία του καρστικού ασβεστολιθικού υποβάθρου είχε εντοπιστεί κατά τη φάση της μελέτης του έργου ή η σημασία της είχε απλώς υποεκτιμηθεί. Γεγονός είναι ότι είχε υποεκτιμηθεί είτε η διαπερατότητα του αργιλο-μαργαϊκού σχηματισμού, είτε η αντοχή του σε διασωλήνωση και διάβρωση. Κατά συνέπεια η αστοχία οφείλεται σε ανεπαρκή έρευνα και ανεπαρκή ή ελλιπή σχεδιασμό του έργου.

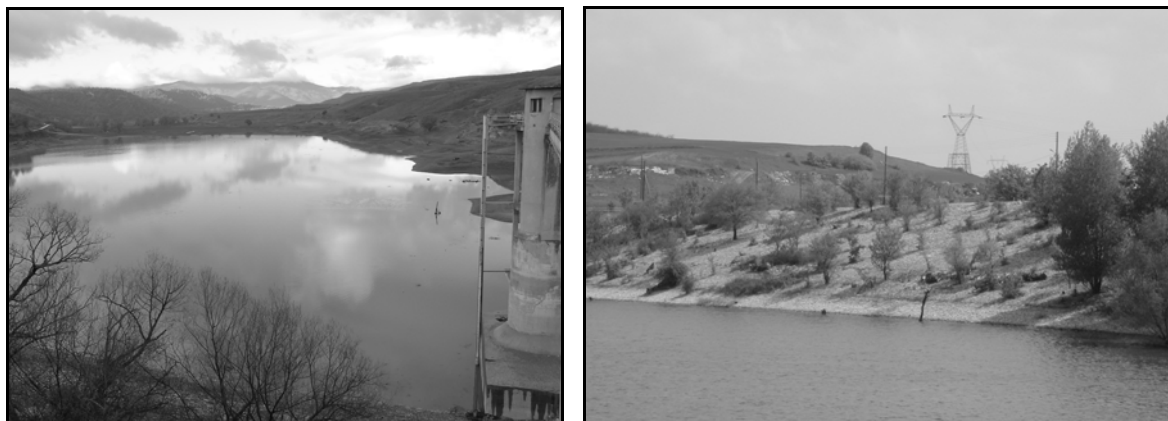
τουριστικά η περιλίμνια ζώνη ως χώρος αναψυχής. Σε αμφότερα τα πρανή του φράγματος έχει αναπτυχθεί βλάστηση, όπως φαίνεται στην Εικ. 3.

Εικόνα 2. Ταμιευτήρας φράγματος Περδίκας, στη συνήθη στάθμη. Διακρίνεται δεξιά ο πύργος υδροληψίας.  
Εικόνα 3. Ανάντη όψη φράγματος με ανάπτυξη βλάστησης στο πρανές του αναχώματος.

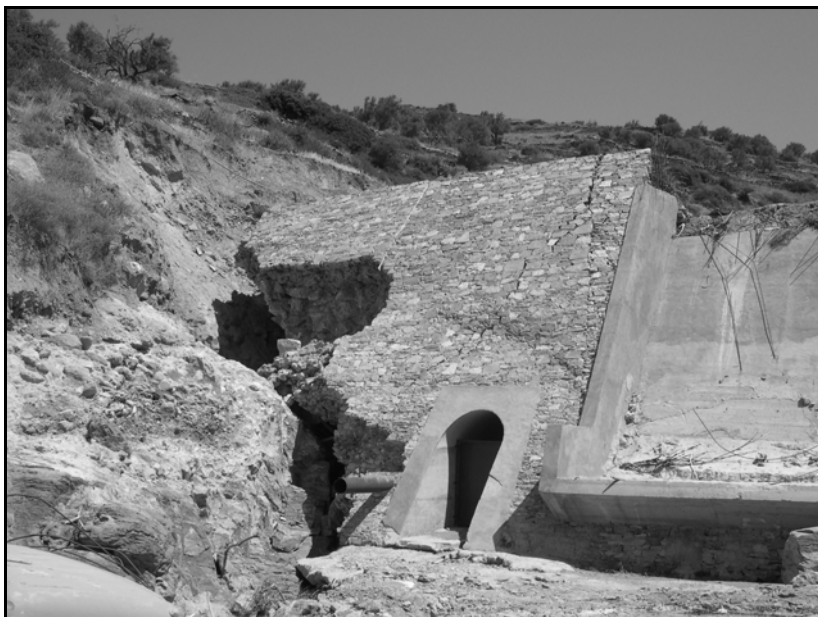
Ο ταμιευτήρας σταδιακά πληρώθηκε και το φράγμα τελικά υπερπηδήθηκε στις 18 Φεβρουαρίου. Η θεμελίωση του φράγματος στο δεξιό αντρείσμα διαβρώθηκε καθ' όλο το ύψος του φράγματος {4}, δημιουργώντας διάκενο ανοίγματος της τάξης των 2 m και όπως φαίνεται στην Εικ. 4.

Εικόνα 4. Κατάντη όψη του φράγματος μετά την αστοχία. Διακρίνεται η διάβρωση του δεξιού αντρείσματος, το στόμιο της στοάς πρόσβασης και τμήμα του συστήματος υπερχειλίστης.

Δεν είναι γνωστό εάν η υπερπήδηση συγκεντρώθηκε για κάποιο λόγο πλησίον του δεξιού αντρείσματος ή ήταν κεντρική στο τμήμα του υπερχειλίστη. Αξιολογώντας την πληροφορία ότι οι εξωτερικοί λιθόκτιστοι τοίχοι στο υπό κατασκευή άνω τμήμα του φράγματος είχαν κατασκευαστεί κατά 2 m υψηλότερα από το κεντρικό τμήμα του υπερχειλίστη, η υπερπήδηση πρέπει να

συγκεντρώθηκε, αρχικά τουλάχιστον, στο κεντρικό τμήμα του φράγματος. Η διάβρωση όμως της θεμελίωσης εξελίχθηκε στο δεξιό αντέρεισμα. Εκτιμάται ότι η διάβρωση είναι αποτέλεσμα αρχικής ροής νερού μέσα από το διαπερατό σώμα του φράγματος προς τη θεμελίωση, αναπτύσσοντας σταδιακά διασωλήνωση στα εδαφικά υλικά της θεμελίωσης και τελικά διάβρωσή τους. Μετά την αρχική διάπλυση των υλικών θεμελίωσης, η ροή του νερού επικεντρώθηκε στο τμήμα αυτό διαβρώνοντας όχι μόνο τη θεμελίωση αλλά και τμήμα του φράγματος.

Το κενό που δημιουργήθηκε μεταξύ της θεμελίωσης και του πλευρικού άκρου του φράγματος αφαίρεσε την υποστήριξη που η θεμελίωση παρείχε στο σώμα, με αποτέλεσμα το δεξιό τμήμα του φράγματος να λειτουργήσει ως πρόβολος. Λόγω της ιδιαίτερα χαμηλής εφελκυστικής αντοχής του υλικού του φράγματος (όπως προέκυψε εκ των υστέρων), επήλθε τελικά θραύση με τη δημιουργία εφελκυστικής ρωγμής καθ' όλο το ύψος του φράγματος, ανοίγματος ~10 cm στη στέψη και τελικά αποκοπή τριγωνικού τμήματος, με περιστροφή. Η ρωγμή φαίνεται στην Εικ. 3. Η παρουσία της στοάς πρόσβασης εξέτρεψε τη ρωγμή προς το δεξιό αντέρεισμα.

- Περιορισμένο ή ανεπαρκή σχεδιασμό (επιλογή όχι του πλέον ενδεδειγμένου τύπου φράγματος και εκτίμηση της αντοχής του),
- περιορισμένη ή ελλιπή αξιολόγηση των γεωλογικών στοιχείων (εκτεταμένες ζώνες υλικού εδαφικής δομής στην κοίτη και τα αντερείσματα),
- ανεπαρκή αντοχή υλικών θεμελίωσης (θεμελίωση φράγματος βαρύτητας σε υλικά εδαφικής δομής και κατά συνέπεια μειωμένης αντοχής),
- ανεπαρκή αντοχή υλικών φράγματος (διαμόρφωση τμημάτων του φράγματος με λιθορριπή και όχι λιθόκτιστο),
- λανθασμένοι χειρισμοί (έμφραξη του αγωγού εκτροπής πριν από την ολοκλήρωση του φράγματος και ιδιαιτέρως κατά τη διάρκεια της χειμερινής περιόδου).

Πρόσφατα αποφασίστηκε η αποκατάσταση του έργου σε λειτουργική μορφή με τροποποιημένο σχεδιασμό, προσαρμοσμένο στο υπάρχον έργο και άρχισαν οι σχετικές εργασίες, με κατεδάφιση του τμήματος που είχε αποκοπεί και εκτέλεση εκτεταμένων εργασιών ενίσχυσης και υποστήριξης του υπολοίπου τμήματος.

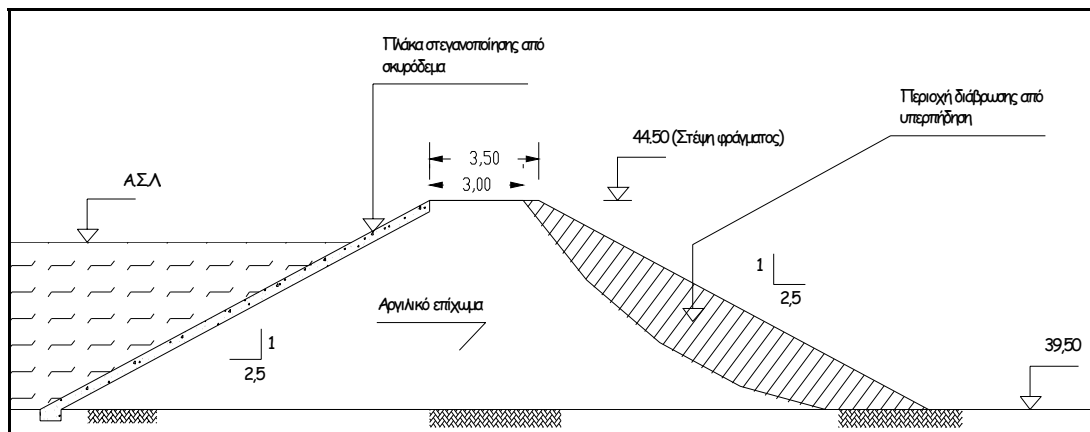
29/2/1968 και το δεύτερο στις 15/1/2000. Και τα δύο οφείλονται σε τοπική υπερπήδηση του φράγματος λόγω αδυναμίας του υπερχειλιστή να ανταποκριθεί στις εισρέουσες πλημμυρικές παροχές. Και στις δύο περιπτώσεις, η υπερπήδηση κατέληξε σε τοπική διάβρωση και κατολίσθηση μέρους του κατάντη πρανούς του αναχώματος, όπως δείχνεται στην Εικ. 5.

Εικόνα 5. Ενδεικτική διατομή φράγματος και περιοχή διάβρωσης από την υπερπήδηση του φράγματος

Λόγω του μεγάλου μήκους του φράγματος και της παλαιότητάς του, η στέψη του φράγματος εμφανίζει υψομετρικές διακυμάνσεις, με αποτέλεσμα όταν γίνεται υπερπήδηση του αναχώματος η ροή να συγκεντρώνεται στα χαμηλά τμήματα της στέψης και σε μικρά σχετικά μήκη του φράγματος. Αποτέλεσμα ήταν οι ζημιές να μην είναι εκτείνονται σε όλο το μήκος του φράγματος αλλά τμήματα περιορισμένου μήκους. Οι ζημιές από την υπερπήδηση περιορίστηκαν σε φθορά του αναχώματος και στην οικονομική επιβάρυνση για την αποκατάστασή τους.

Αμφότερα τα ατυχή συμβάντα συνδέονται με ανεπάρκεια του υπερχειλιστή, η οποία μπορεί να οφείλεται είτε σε λανθασμένη επιλογή της παροχής σχεδιασμού είτε σε ανεπαρκή υδρολογική μελέτη.

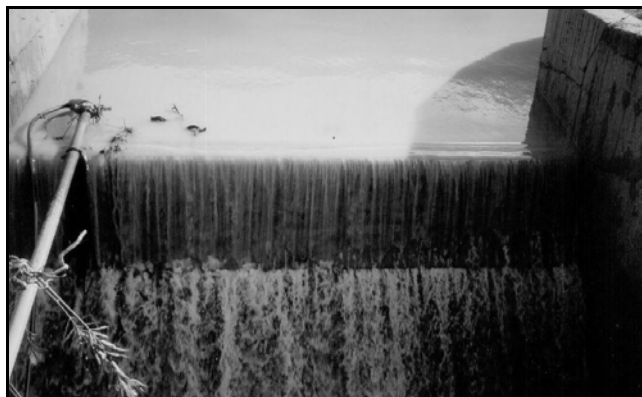
υπερχειλιστή, προκειμένου να αυξήσουν τη χωρητικότητα του ταμιευτήρα, όπως φαίνεται στην Εικ. 6, μειώνοντας την παροχευτικότητα.

Εικόνα 6. Υπερχειλιστής με αυθαίρετο πρόσθετο τοίχιο για αύξηση της χωρητικότητας του ταμιευτήρα

Τον Ιανουάριο 2003 καταγράφηκαν ακραίες βροχοπτώσεις στο νησί, που κατέληξαν σε υψηλή πλημμυρική παροχή εισροής στον ταμιευτήρα. Η λειτουργία του υπερχειλιστή ήταν σχετικά άμεση. Η στάθμη στον ταμιευτήρα έφθασε στη στέψη του φράγματος και στη συνέχεια ακολούθησε υπερπήδηση. Από σημάδια που άφησε η πλημμύρα στη στέψη του φράγματος, καταγράφεται ότι η στάθμη του νερού έφθασε σε ύψος μεγαλύτερο του 0.4 m πάνω από τη στέψη. Η υπερπήδηση συνέβαινε σε όλο το πλάτος του φράγματος συν τους εκατέρωθεν δρόμους, δηλαδή σε πλάτος που υπερέβαινε τα 100 m. Με τα δεδομένα υπερχείλισης, η μέγιστη παροχή εκτιμάται ότι ξεπέρασε τα  $35 \text{ m}^3/\text{s}$ , δηλαδή σημαντικά υψηλότερη από την παροχή σχεδιασμού του υπερχειλιστή ( $1.95 \text{ m}^3/\text{s}$ ). Η υπερπήδηση του φράγματος θα ήταν φυσικά αναπόφευκτη ακόμη και αν δεν είχε κατασκευαστεί το τοίχιο στη στέψη του υπερχειλιστή.

Οι ζημιές στο έργο και στις κατάντη περιοχές έχουν αποκατασταθεί, το τοιχίο στον υπερχειλιστή έχει καθαριστεί αλλά δεν είναι γνωστό στο γράφοντα εάν έχει γίνει διεύρυνση και τροποποίηση του υπερχειλιστή του έργου.

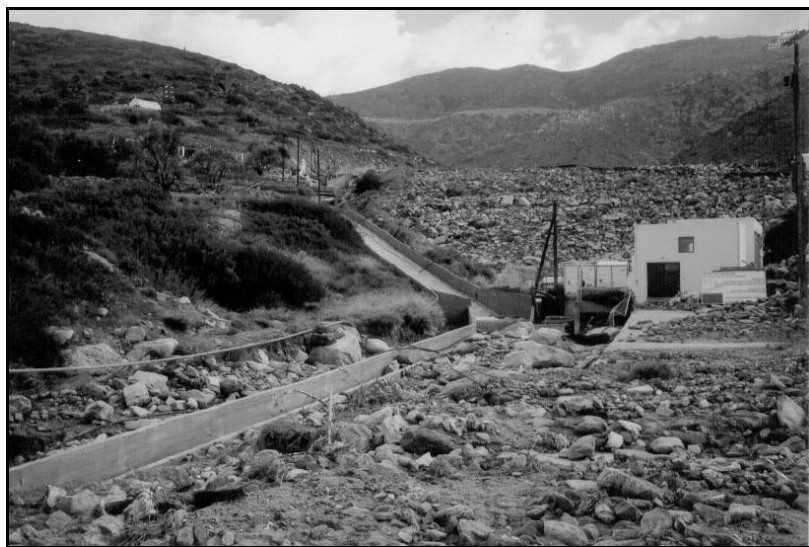
Από μαρτυρίες κατοίκων η υπερπήδηση του φράγματος συνεχιζόταν για ώρες. Παρά την υπερπήδηση του το φράγμα δεν διαβρώθηκε αλλά έπαθε μόνο εκτεταμένες ζημιές {7}. Η αντοχή του στη διάβρωση οφείλεται στη ζώνη βραχωδών υλικών που είχαν διαστρωθεί (είχαν ουσιαστικά απορριφθεί) στο κατάντη πρανάς του φράγματος καθώς και στον αναβαθμό ποδός του πρανούς. Τμήματα του φράγματος και των δρόμων πρόσβασης διαβρώθηκαν και τα υλικά παρασύρθηκαν και αποτέθηκαν κατάντη του φράγματος, όπως φαίνεται στην Εικ. 7.

Εικόνα 7. Κατάντη όψη φράγματος μετά το ατυχές συμβάν και υλικά που διαβρώθηκαν και παρασύρθηκαν.

Οι επιπτώσεις της αστοχίας ήταν οι ζημιές στο φράγμα, τους δρόμους και τις κατάντη περιοχές από διαβρώσεις και αποθέσεις υλικών. Σημειώνεται ότι εάν είχε διαβρωθεί το φράγμα θα είχαν τεθεί σε σοβαρό κίνδυνο ανθρώπινες ζωές και περιουσίες κατάντη του έργου.

Το ατυχές συμβάν εκτιμάται ότι οφείλεται σε λανθασμένη επιλογή της πλημμύρας σχεδιασμού του υπερχειλιστή. Δεν είναι γνωστό στο γράφοντα εάν αυτό οφείλεται σε λανθασμένες εκτιμήσεις της υδρολογικής μελέτης ή απλώς σε λανθασμένες παραδοχές κατά την επιλογή της πλημμύρας σχεδιασμού.

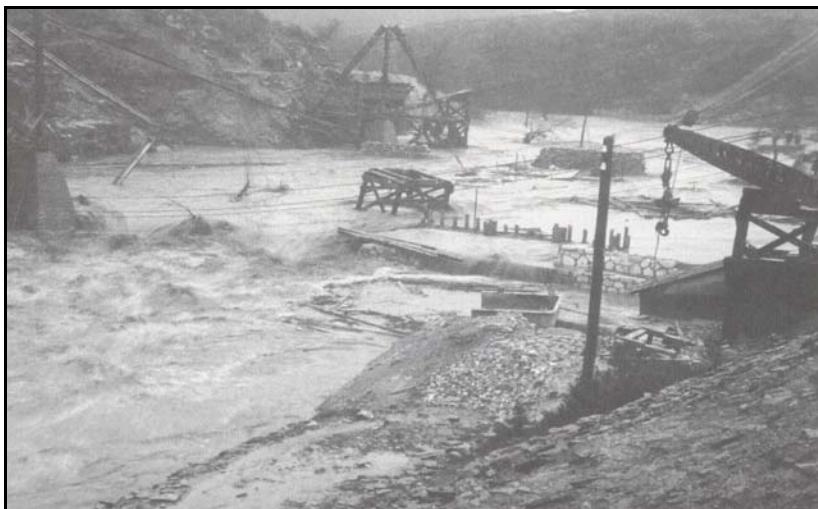
Εικόνα 8. Φράγμα Μαραθώνα. Υπερπήδηση προφράγματος και κατάκλυση περιοχής θεμελίωσης φράγματος - Φωτογραφία από αρχείο ΕΥΔΑΠ {8}

Κατά τη διάρκεια της κατασκευής του έργου και ενώ είχε ανυψωθεί το πρόφραγμα και εκτελούντο εργασίες στην περιοχή θεμελίωσης του φράγματος, η παροχή του ποταμού Χαράδρου αυξήθηκε μετά από έντονες βροχοπτώσεις, εξελισσόμενη σε πλημμυρική. Το σύστημα εκτροπής, του οποίου η δυναμικότητα δεν είναι γνωστή στον γράφοντα, δεν μπόρεσε να αντεπεξέλθει στους πλημμυρικούς όγκους, με αποτέλεσμα την πλήρωση του χώρου ανάντη του προφράγματος, την υπερπήδηση του προφράγματος και τελικά την κατάρρευση του και την κατάκλυση του χώρου κατασκευής του φράγματος. Φωτογραφία εποχής (βλ. Εικ. 8) από το αρχείο της ΕΥΔΑΠ, δείχνει

το χώρο των έργων (βλέποντας ανάντη) μετά την υπερπήδηση του προφράγματος και την κατάκλυση της περιοχής.

Το ατυχές συμβάν οφείλεται στην υπερπήδηση του προφράγματος και αποδίδεται είτε σε λανθασμένη επιλογή της πλημμύρας σχεδιασμού του συστήματος εκτροπής, είτε σε εμφάνιση ακραίου πλημμυρικού γεγονότος. Οι επιπτώσεις από το ατυχές αυτό συμβάν δεν είναι γνωστές.

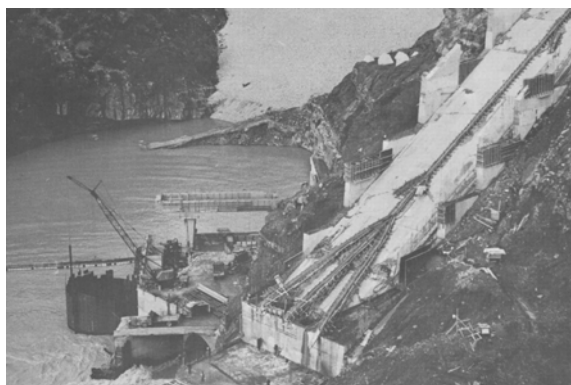
Το δεύτερο σημαντικό περιστατικό συνέβη το Νοέμβριο 1964, με τη σήραγγα εκτροπής σε πλήρη λειτουργία, το φράγμα κατασκευασμένο σε σημαντικό ποσοστό και τις εργασίες κατασκευής του σταθμού παραγωγής (στον πόδα του φράγματος) σε εξέλιξη. Μεταξύ του χώρου κατασκευής του σταθμού παραγωγής και του στομίου εξόδου της σήραγγας εκτροπής είχε κατασκευαστεί το κατάντη πρόφραγμα από γεωυλικά το οποίο υπερπηδήθηκε και διαβρώθηκε πλήρως κατά τη διάρκεια πλημμύρας, κατακλύστηκε ο χώρος του σταθμού και διακόπηκαν οι εργασίες σκυροδέτησης, όπως φαίνεται στην Εικ.9.

Εικόνα 9. Φράγμα Κρεμαστών. Υπερπήδηση κατάντη προφράγματος - Κατάκλυση σταθμού παραγωγής  
Εικόνα 10. Φράγμα Κρεμαστών Αποκατάσταση κατάντη προφράγματος με πασσαλοσανίδες
