# Αστοχίες και Αίτια Αστοχιών στο Φράγμα Zipingpu (Επαρχία Sichuan, Κίνα) από τον σεισμό των 7.9R της 12<sup>ης</sup> Μαΐου 2008

Ε.Α. Λέκκας

Καθηγητής, Τομέας Δυναμικής Τεκτονικής Εφαρμοσμένης Γεωλογίας ΕΚΠΑ

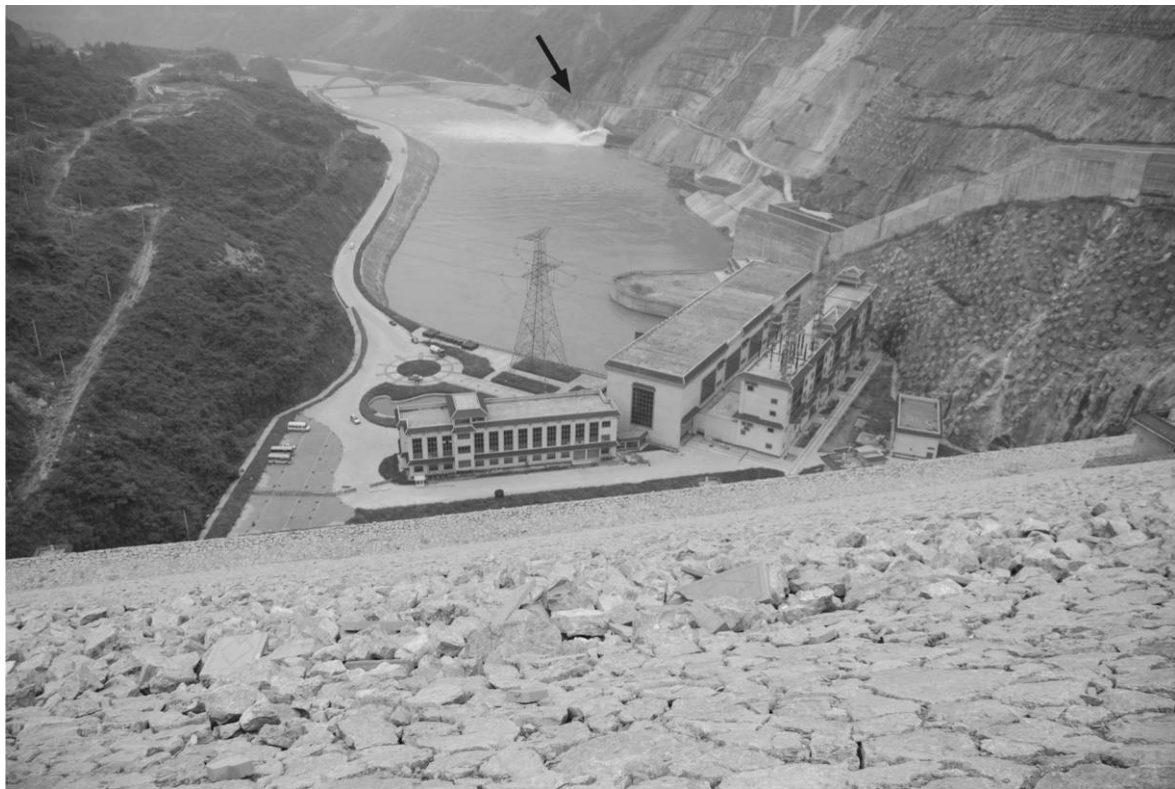
Εικόνα 3: Άποψη του κατάντη αντερείσματος του φράγματος με εμφανή αποδόμηση των όγκων επικάλυψης. Διακρίνεται η υδροηλεκτρική μονάδα και ο εκκενωτής που βρίσκεται σε λειτουργία (βέλος).

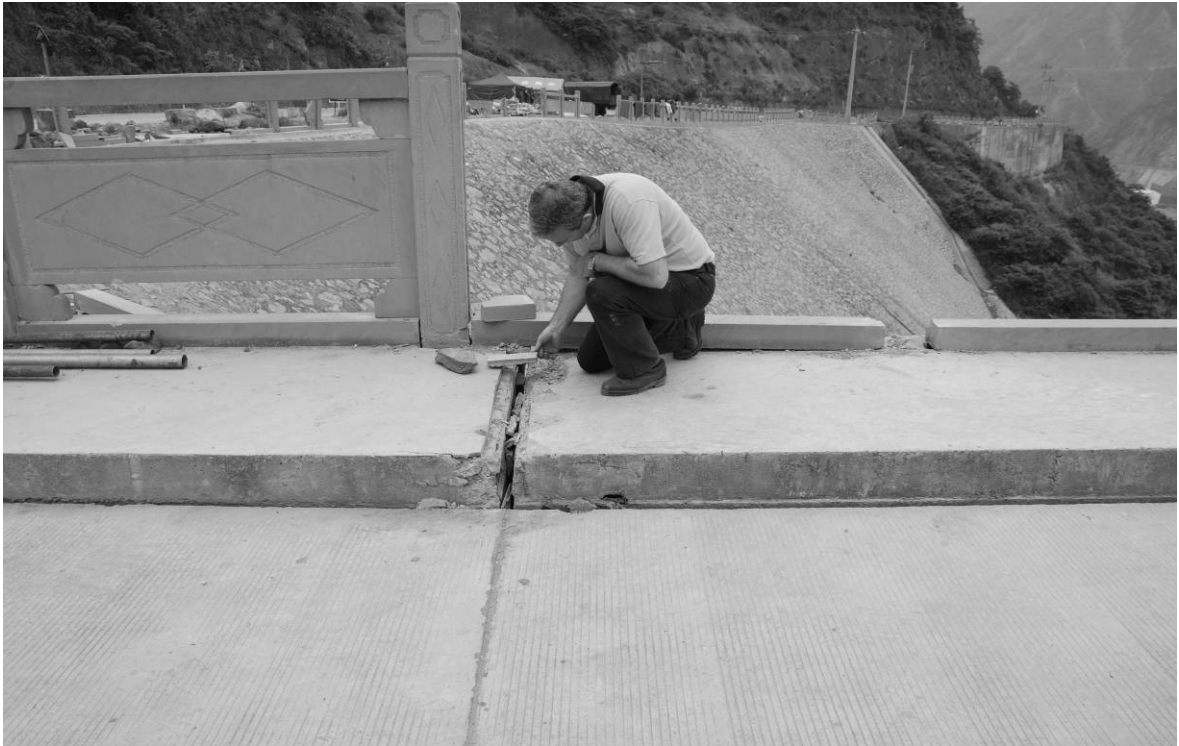
Ειδικότερα, στις δύο πλευρές του φράγματος και στα πρώτα 20 m παρατηρήθηκαν εγκάρσιες θραύσεις από τις καθιζήσεις στο σώμα του φράγματος (Εικ. 4). Η καθίζηση στο αριστερό άκρο μετρήθηκε σε 20 cm, ενώ η μετακίνηση στο δεξιό άκρο στο σημείο επαφής του υλικού του φράγματος με τον υπερχειλιστή, ο οποίος ήταν σχετικά άκαμπος και κατασκευασμένος από οπλισμένο σκυρόδεμα, ήταν της τάξης των 30 cm (Εικ. 5).

Εικόνα 4: Διαφορική κατακόρυφη μετατόπιση του σώματος του φράγματος κατά 20cm στο αριστερό άκρο.

Η γεωμετρική κινηματική ανάλυση των εγκάρσιων διαρρήξεων στις εκατέρωθεν πλευρές έχουν ένα εφελκυστικό χαρακτήρα και υποδεικνύουν καθίζηση του όλου σώματος του φράγματος. Πρόσθετα τούτο επιβεβαιώνεται από την διόγκωση της εξωτερικής του κατάντη πλευράς αλλά και από τα φαινόμενα σύνθλιψης στα κορυφαία άκαμπτα στοιχεία της στέψης του στο κέντρο ακριβώς του φράγματος.

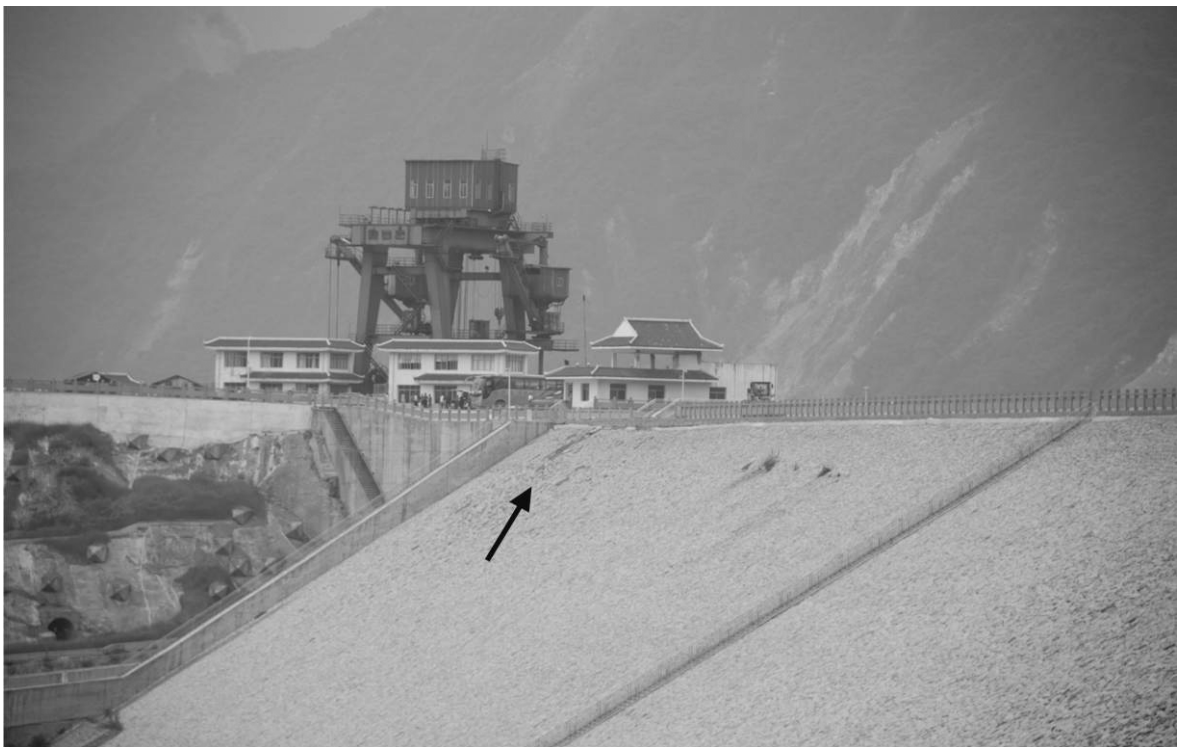
Εικόνα 5: Εγκάρσιες θραύσεις στον άξονα του φράγματος στην δεξιά πλευρά λόγω διαφορετικής καθίζησης του σώματος του φράγματος σε σχέση με το άκαμπτο τμήμα του υπερχειλιστή.

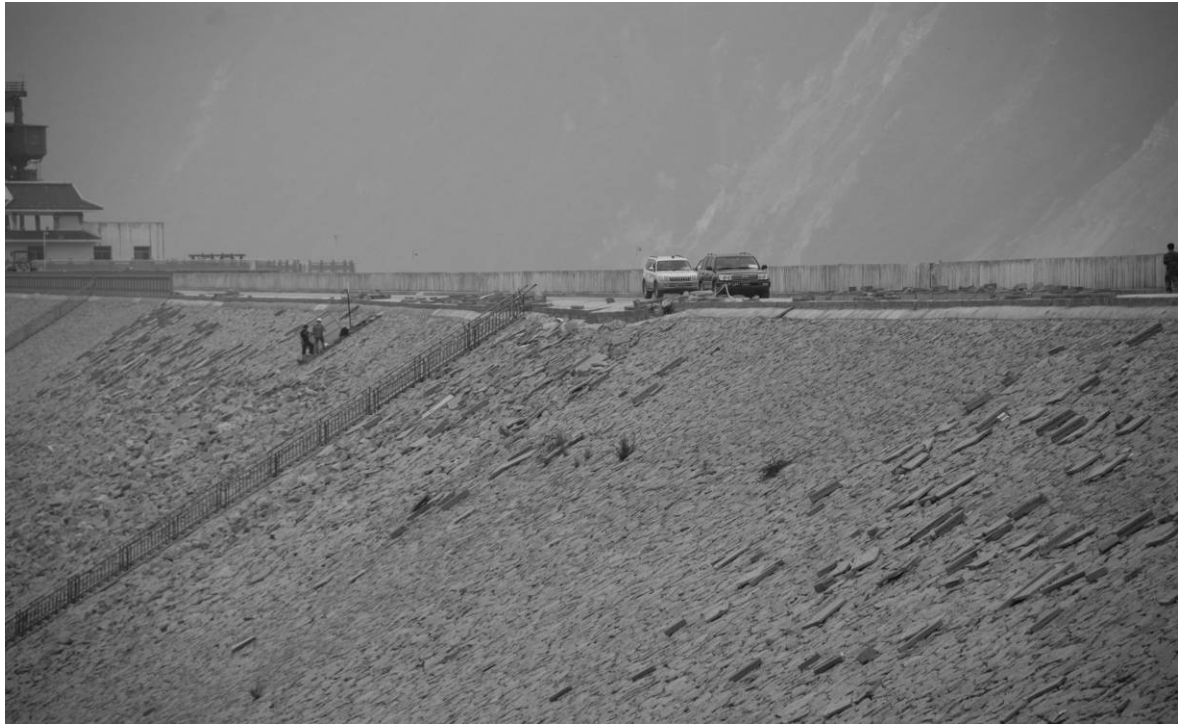
Παράλληλα προς το κεντρικό σημείο του φράγματος παρατηρήθηκαν εγκάρσιες θραύσεις της τάξεως των 10-15 cm με παράλληλη αντίστοιχη παραμόρφωση της εξωτερικής επικάλυψης του σώματος του φράγματος από ογκόλιθους. Λόγω της καθίζησης του κεντρικού τμήματος του φράγματος, παρατηρήθηκαν πρόσθετα φαινόμενα σύνθλιψης στο κορυφαίο τμήμα της στέψης του φράγματος, το οποίο ήταν σχετικά άκαμπο (Εικ. 6, 7).

Εικόνα 6: Αποψη της καθίζησης κατά 40cm του πυρήνα του φράγματος και των συνοδών ζημιών που προκάλεσε. Πίσω από το φράγμα διακρίνονται οι τεράστιες κατολισθήσεις, που αναπτύχθηκαν στο πρυνές της λεκάνης κατάκλυσης.

Τέταρτον, οι αστοχίες που αναπτύχθηκαν στο σώμα του φράγματος, και ειδικά η καθίζηση στο κεντρικό τμήμα σε σχέση με τις πλευρές έδρασης κατά 30 cm περίπου, η απόκλιση στις ανάντη και κατάντη πλευρές σε σχέση με τον πυρήνα σε διαμήκη αστοχία της τάξεως των 30 cm περίπου, δικαιολογούνται απόλυτα στην γεωμετρική και δυναμική έκφραση από το είδος της και τα χαρακτηριστικά της σεισμικής δόνησης, στην οποία επαναλαμβάνεται, ότι επικράτησε η κατακόρυφη συνιστώσα, αλλά και την κατακόρυφη κίνηση όλου του επιππεύοντος ρηξιτεμάχους.

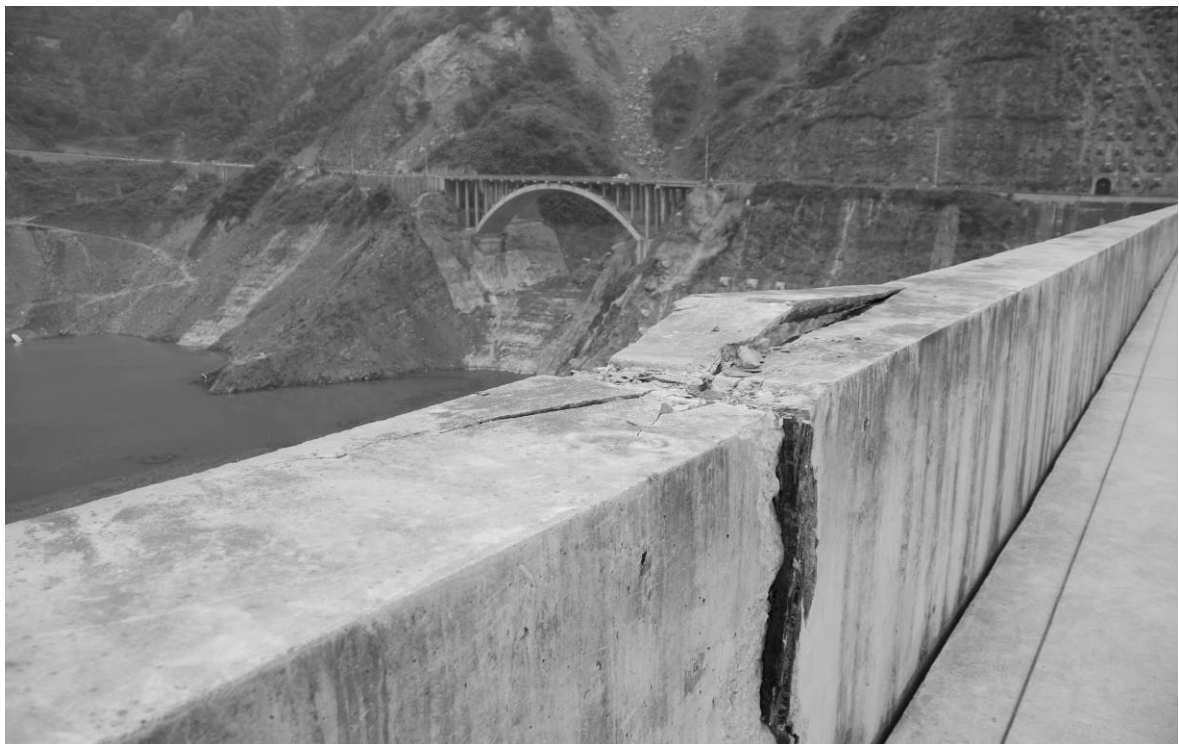
Εικόνα 7: Αστοχία στη στέψη του φράγματος Zipingpu, που προήλθε από συμπίεση των σχετικά άκαμπτων στοιχείων, λόγω της καθίζησης του σώματος του φράγματος.

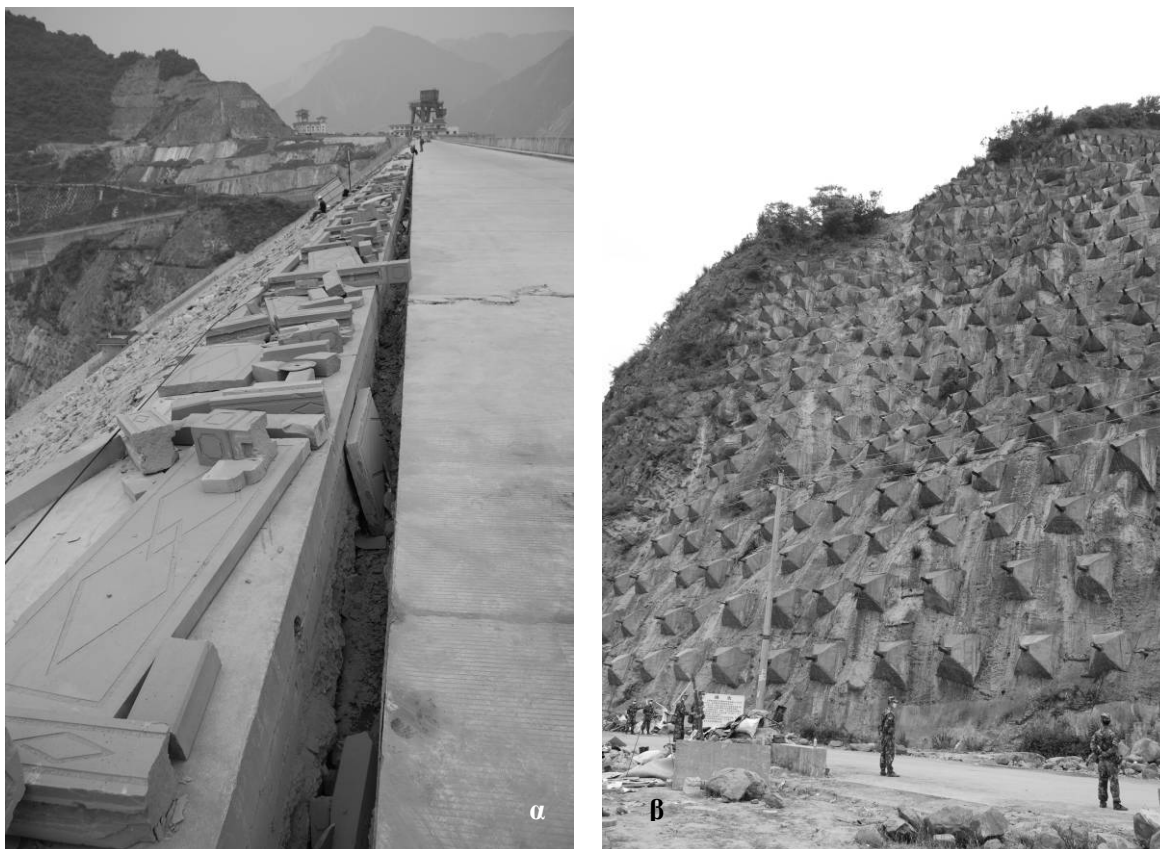
Παρά το γεγονός ότι στα πρανή, που βρίσκονται στις εκατέρωθεν πλευρές του φράγματος, είχαν πραγματοποιηθεί έργα σταθεροποίησης που περιλάμβαναν ένα δίκτυο πυκνών αγκυρίων με επικάλυψη από οπλισμένο σκυρόδεμα, εντούτοις τα πρανή αστόχησαν στο κορυφαίο τμήμα τους, εκεί όπου ο οπλισμός του πρανού δεν ήταν προφανώς επαρκής (Εικ. 8, 9). Στους ογκόλιθους που μετακινήθηκαν δεν παρατηρήθηκε σημαντική οριζόντια μετακίνηση και δεν απείχαν πολύ μετά την πτώση από τη βάση του κατακόρυφου σχεδόν πρανού, γεγονός το οποίο δείχνει ότι η οριζόντια ώθηση δεν πρέπει να είχε αναπτυχθεί.

Εικόνα 8: Επιμήκης διάρρηξη μήκους 300 και πλέον μέτρων, η οποία είχε μέγιστο εύρος περί τα 60 cm, γεγονός το οποίο φανερώνει μια αντίστοιχη παραμόρφωση με όλο το σώμα του φράγματος (α). Άποψη του αριστερού πρανού στον άξονα του φράγματος το οποίο είχε οπλιστεί με πυκνό κάναβο αγκυρίων, διακρίνεται στο κορυφαίο τμήμα η κατάρρευση ογκολίθων (β).

Πέραν όμως από την καθίζηση του σώματος του φράγματος, σημειώθηκε και διαφορική καθίζηση – υποχώρηση των υλικών στήριξης σε σχέση με τον πυρήνα του φράγματος, γεγονός το οποίο υποδεικνύεται από την επιμήκη διάρρηξη στο εξωτερικό κατάντη τμήμα της στέψης.

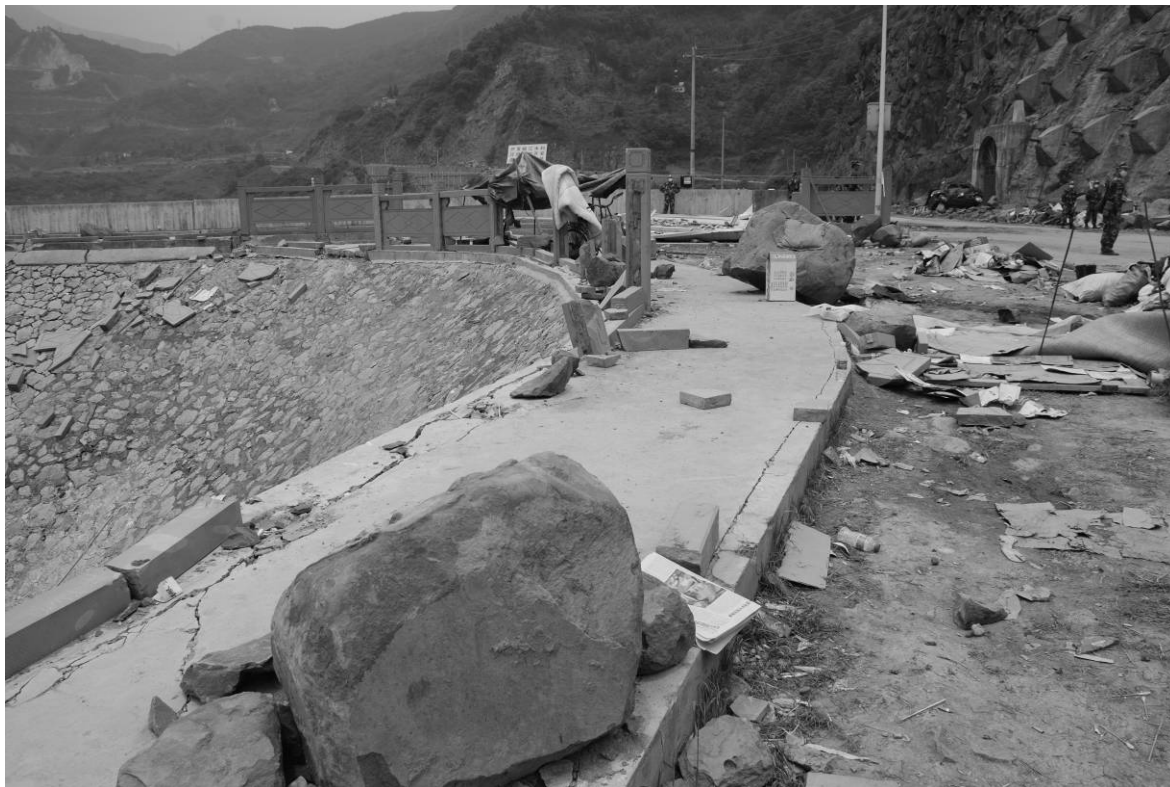
Εικόνα 9: Άποψη βραχωδών όγκων που κατολίσθησαν στο αριστερό πρανές πάνω στη στέψη του φράγματος

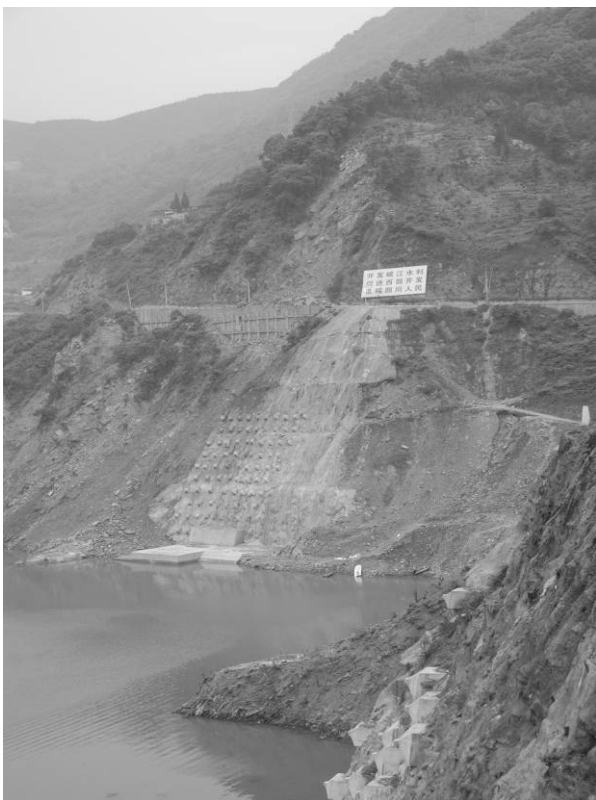
Εικόνα 10: Άποψη πρανούς, το οποίο αστόχησε παρά τα εκτελεσθέντα έργα σταθεροποίησης.

Τα εκτεταμένα φαινόμενα αστάθειας που εκδηλώθηκαν στα εκατέρωθεν του φράγματος πρανή όσο και στην ευρύτερη περιοχή του ταμιευτήρα παρά τα μεγάλης έκτασης έργα προστασίας είναι δυνατόν να αποδοθούν πρωτίστως στις υφιστάμενες αρνητικές γεωμορφολογικές, γεωλογικές και γεωτεχνικές συνθήκες.

Κυρίως όμως τα εκτεταμένα φαινόμενα κατάρρευσης οφείλονται στην ένταση της σεισμικής δόνησης η οποία εμπεριείχε μεγάλη κατακόρυφη μετατόπιση και επιτάχυνση δεδομένης της μορφής, του τρόπου και της θέσης των υλικών που κατολίσθησαν.

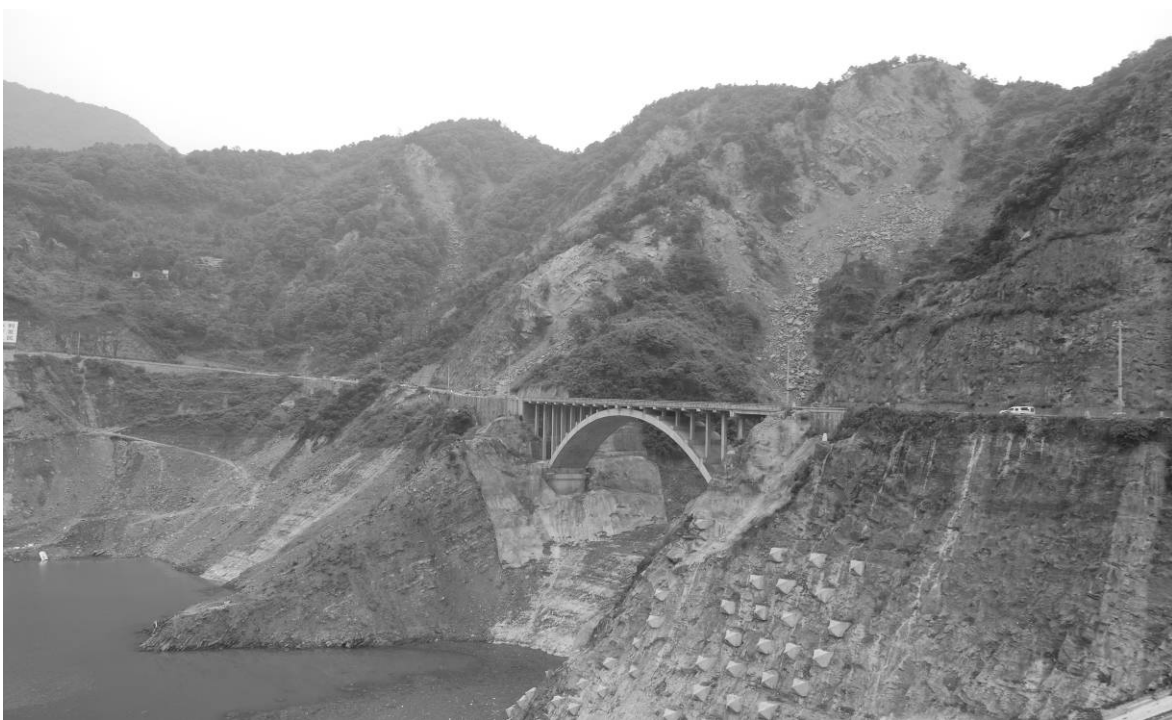
Εικόνα 11: Άποψη πρανούς, το οποίο αστόχησε παρά τα εκτελεσθέντα έργα σταθεροποίησης, που περιλάμβαναν πυκνό κάναβο αγκυρίων.

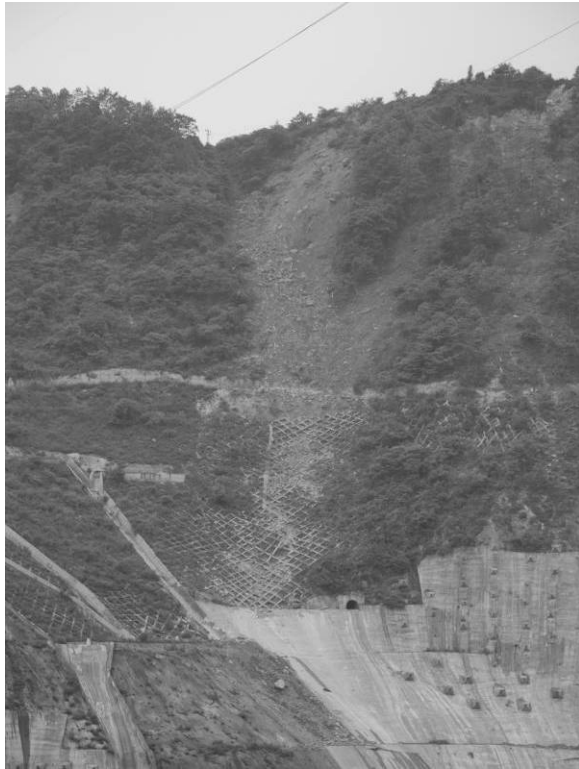
Και στα πρανή στα κατάντη του φράγματος εκδηλώθηκαν μεγάλης κλίμακας κατολισθήσεις κυρίως στο δεξιό αντέρεισμα. Οι κατολισθήσεις εκδηλώθηκαν και στη συγκεκριμένη περίπτωση, παρά το γεγονός, ότι είχαν γίνει εκτεταμένα έργα αντιστήριξης με πυκνό δίκτυο αγκυρώσεων σε μία τεράστια περιοχή ανάντη του υδροηλεκτρικού σταθμού και των λοιπών έργων. Πρόσθετα είχαν κατασκευασθεί και άλλα έργα ενίσχυσης, όπως για παράδειγμα δίκτυα συγκράτησης και δίκτυα σκυροδέματος κυρίως στα κορυφαία τμήματα του πρανούς (Εικ. 12).

Εικόνα 12: Κατολισθήσεις – καταρρεύσεις στο κορυφαίο τμήμα του πρανούς παρά τα έργα σταθεροποίησης. Διακρίνονται τα δίκτυα συγκράτησης από σκυρόδεμα, τα οποία αστόχησαν.

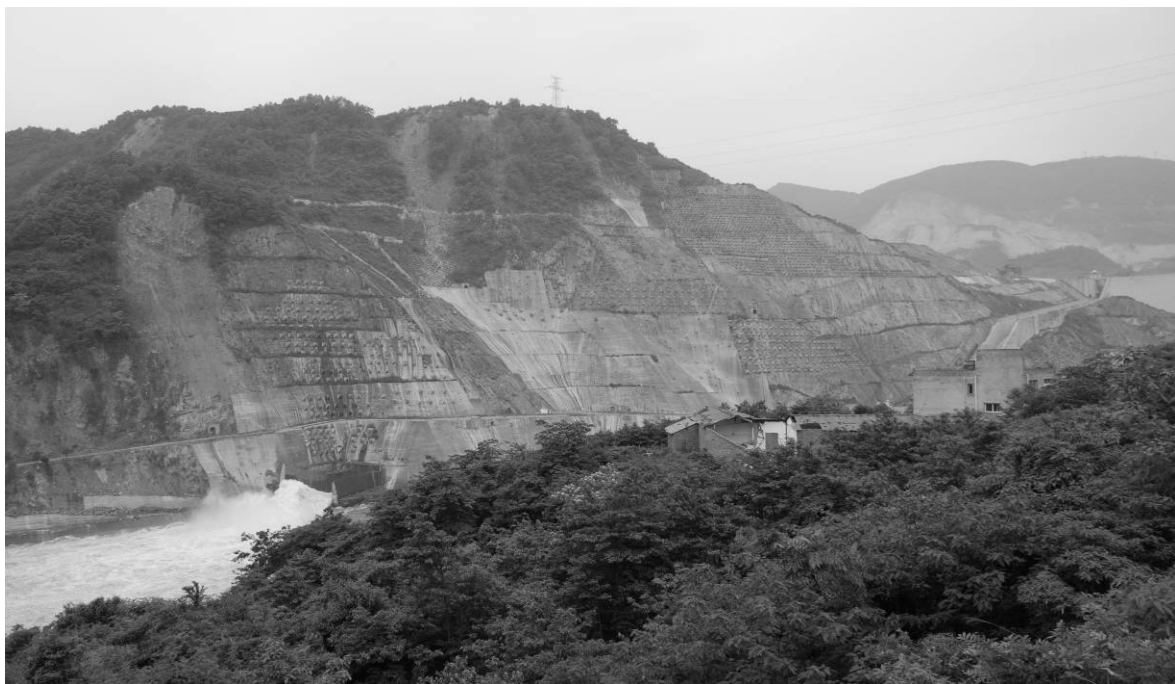
Παρά το γεγονός αυτό, εκδηλώθηκαν εκτεταμένα φαινόμενα πάνω ακριβώς από την έξοδο του εκκενωτή πυθμένα, την οποία και έφραζαν, με αποτέλεσμα να μην είναι δυνατή η χρησιμοποίησή του μόλις διαπιστώθηκαν οι ζημιές στο σώμα του φράγματος (Εικ. 13).

Εικόνα 13: Άποψη του δεξιού κατάντη πρανούς του φράγματος στο οποίο ευρίσκονται ο υπερχειλιστής, το εργοστάσιο ηλεκτρικής ενέργειας και η έξοδος του εκκενωτή πυθμένα που έχει τεθεί σε λειτουργία. Διακρίνονται τα εκτεταμένα έργα σταθεροποίησης των πρανών και οι κατολισθήσεις, οι οποίες εκδηλώθηκαν. Τα υλικά μιας εκ των κατολισθήσεων έφραξαν την έξοδο του εκκενωτή πυθμένα.
