# Συνθήκες αστοχίας του φράγματος Τριαδίου, Δήμου Θέρμης, Νομού Θεσσαλονίκης, τον Ιούνιο του 2007.

Ν. Καζίλης,  
Τεχνικός Γεωλόγος, Πτ.Γεωλ., M.Sc., DIC, MBA..  
Διευθυντής Ελληνικού Υποκαταστήματος GEODATA S.p.A.

## The failure conditions of Triadi dam of Thermi Municipality, Thessaloniki Prefecture, Greece, June 2007.

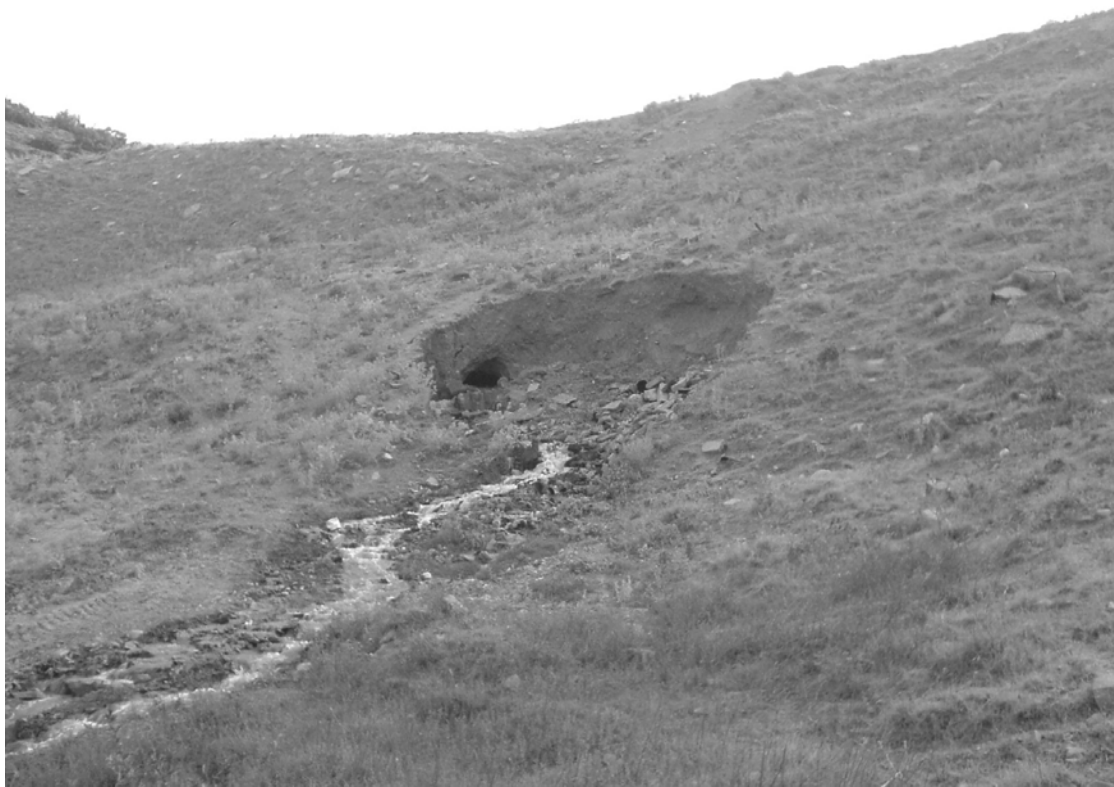
Εικόνα 1. Γενική άποψη του κατάντη πρανούς του φράγματος μετά την αστοχία τύπου διασωλήνωσης. Φαίνεται καθαρά ο σιραγγοειδής χαρακτήρας της διόδου διαφυγής.

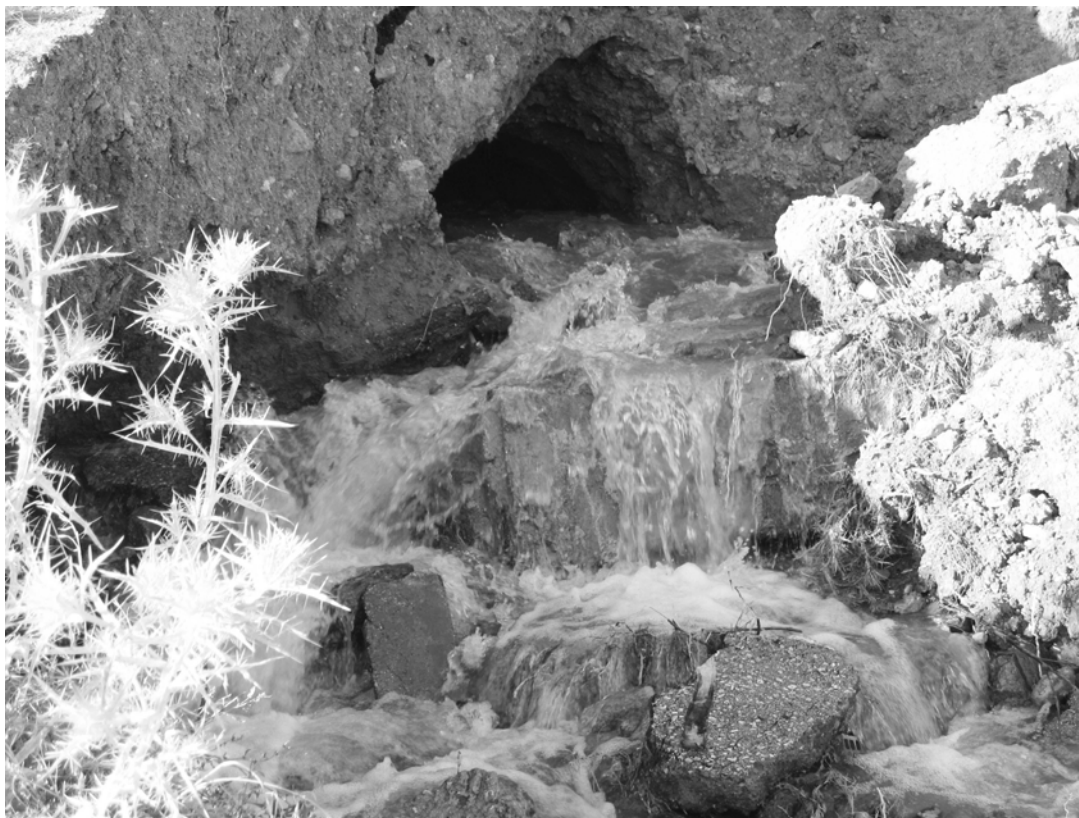
Εικόνα 2. Στόμιο εξόδου του σωλήνα σηραγγοειδούς μορφής της διόδου διαφυγής. Διακρίνεται το θολό του νερού της διαφυγής δηλωτικό των διεργασιών εσωτερικής διάβρωσης στο σώμα του φράγματος.

Η αστοχία του φράγματος, με την τυπική μορφή διασωλήνωσης, με συγκεντρωμένη παροχή καθαρού νερού (κατ' αρχήν ένδειξη πέρατος πλέον των διαδικασιών εσωτερικής διάβρωσης του φράγματος) της τάξης των 250-300 κ.μ./ώρα (από οπτική εκτίμηση στις 4 Ιουλίου 2007 – βλ. σχετική φωτογραφία) και με έξοδο του νερού σε υψ. 219μ. περίπου, στο κατάντη πρανές του φράγματος, συνέβει την τελευταία εβδομάδα του Ιουνίου 2007, μετά από σημαντική αύξηση της στάθμης της λίμνης από παρατεταμένες βροχοπτώσεις που συνέβησαν τον Μάιο του 2007. Αρχικά η παροχή της διαφυγής ήταν σημαντική, αλλά με το χρόνο μειωνόταν και εξακολουθούσε να υπάρχει στις 2 Αυγούστου 2007 (με παροχή της τάξης των 70-80 κυβ. μ./ωρ - από οπτική εκτίμηση). Χαρακτηριστικό είναι, ότι το νερό της διαφυγής από την 15 Ιουλίου περιείχε εκ νέου πολύ μεγάλο ποσοστό λεπτοκόκκων στερεών αιωρουμένων αργιλικής φύσης, χαρακτηριστικό της επανέναρξης των διαδικασιών εσωτερικής διάβρωσης. Κρίνεται ότι οι διαδικασίες της εσωτερικής

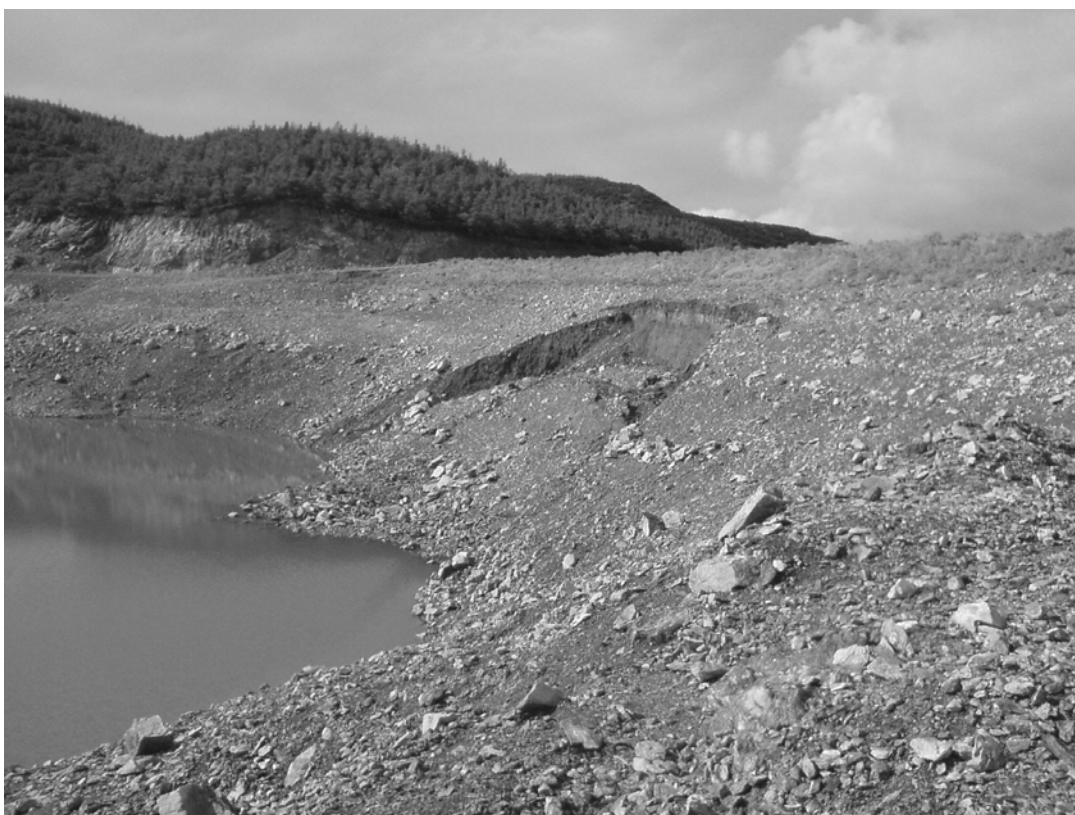
Εικόνα 3. Κατολίσθηση του ανάντη πρανούς του φράγματος, που ξεκίνησε μετά τις 10 Ιουλίου, λόγω απότομου καταβιβασμού της στάθμης του ταμιευτήρα. Η φωτογραφία ελήφθη στις 24 Ιουλίου.

διάβρωσης επανενεργοποιήθηκαν, λόγω της δημιουργίας τυπικής κυκλικής, κυλινδρικούς κατολίσθησης που συνέβει στο ανάντη πρανές του φράγματος (βλ. εικόνα 3), μάλλον εξ' αιτίας της ταχείας πτώσης στάθμης στο ήδη κορεσμένο ανάντη πρανές του φράγματος και, δευτερευόντως, λόγω πιθανής υποσκαφής της διαβρωθείσας περιοχής της ευρύτερης περιοχής του αγωγού προσαγωγής στα ανάντη του φράγματος, από την επισυμβείσα διαφυγή. Στο σημείο της κύριας

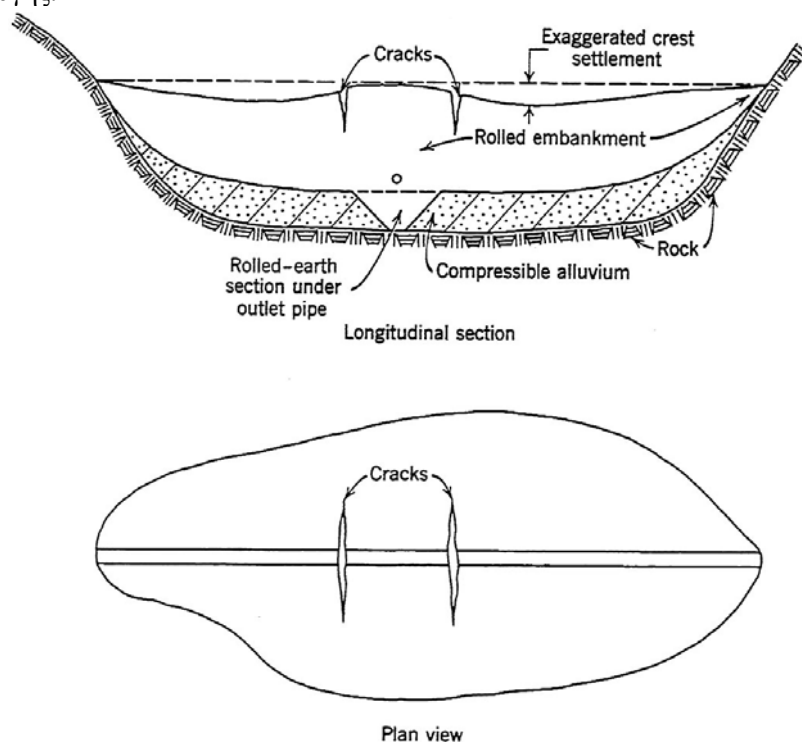
Διασωλήνωση πέριξ του εγκιβωτισμένου αγωγού προσαγωγής σε ολόκληρο το μήκος του, λόγω πλημμελούς συμπίκνωσης του εδαφικού υλικού πέριξ του εγκιβωτισμένου αγωγού και διαφυγή, είτε κατ' ευθείαν από τον ταμειευτήρα, είτε από διαρροή του ίδιου του αγωγού σε κάποιο σημείο λόγω διάτρησής του. Τελικά, έξοδος διαφυγής χαμηλά στην κατάντη παρειά του φράγματος επίσης στην περιοχή του εγκιβωτισμένου αγωγού προσαγωγής. Κατά την ενδελεχή αναγνώρισή μας

εντοπίστηκαν σημεία περιορισμένης διαφυγής στα κατάντη που αντιστοιχούν σε διαρροές τύπου διασωλήνωσης, ένθεν και εκείθεν του εγκιβωτισμένου αγωγού προσαγωγής στα κατάντη. Αυτή η περίπτωση είχε παρατηρηθεί και το καλοκαίρι του 2006, αλλά η πολύ μικρή συγκεντρωμένη ροή διαφυγής, παρόλη την ανάπτυξη τυπικής μορφής κατολισθητικής αστοχίας του χαμηλού τμήματος του κατάντη πρηνούς του φράγματος (sloughing), δεν είχε οδηγήσει σε γενικευμένη τυπική αστοχία διασωλήνωσης του φράγματος. Τον Ιούνιο του 2007, η παροχή διαφυγής ήταν σίγουρα μεγαλύτερη (από αυτήν του 2006), αναπτύχθηκε διασωλήνωση δύο σημείων, μάλλον ένθεν και εκείθεν του εγκιβωτισμένου αγωγού, με αποτέλεσμα την δημιουργία λαγκούνας (λιμνούλας), χωρίς όμως ανάπτυξη πολύ ισχυρών διαβρωτικών δυνάμεων και σχηματισμό μεγάλων σπαραγγοειδών σωλήνων διαφυγής.

Εικόνα 4. Εξήγηση ανάπτυξης εγκαρσίων ρωγμών στο σώμα του φράγματος, εξ' αιτίας διαφορετικής καθίζησης ένθεν και εκείθεν του εγκιβωτισμένου αγωγού προσαγωγής (περίπτωση σεναρίου Α).

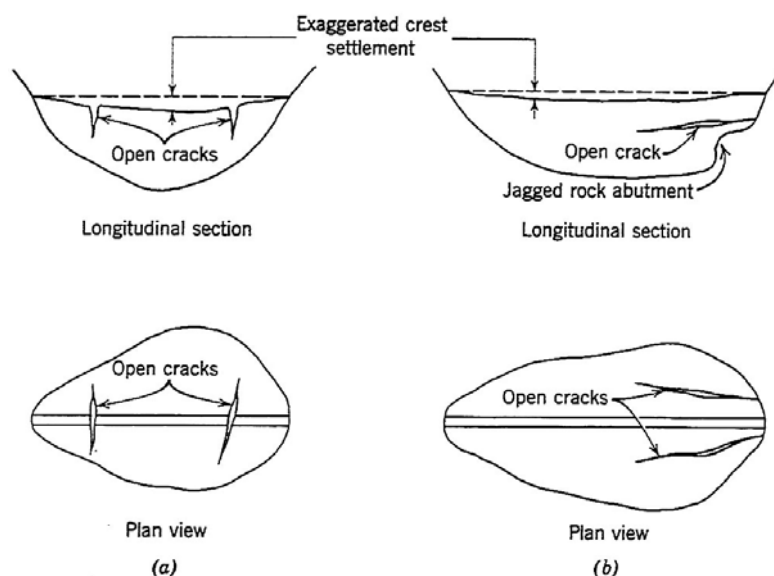
Διασωλήνωση περίξ του εγκιβωτισμένου αγωγού προσαγωγής σε κάποιο ή σε ολόκληρο το μήκος του, λόγω πλημμελούς συμπίκνωσης του εδαφικού υλικού από διαφυγή, είτε κατ' ευθείαν από τον ταμιευτήρα, είτε από διαρροή του ίδιου του αγωγού σε κάποιο σημείο λόγω διάτρησής του, στην συνέχεια αναστόμωση και έξοδος της διαφυγής ψηλότερα στην κατάντη παρειά του φράγματος με υδραυλική επικοινωνία αρχικά σε παρακατακόρυφη ρωγμή του τύπου των εφελκυστικών ρωγμών των κατολισθήσεων και στη συνέχεια προς προϋπάρχουσα λεία και διαμπερή επιφάνεια του σώματος του φράγματος. Η υπόψη περίπτωση φαίνεται σχετικά ρεαλιστική, καθότι λίγο ψηλότερα του σημείου εξόδου του αγωγού διασωλήνωσης της κύριας αστοχίας του φράγματος στο κατάντη πρηνές, υπάρχει σαφής μορφολογική ένδειξη θραύσης αποκόλλησης κατολισθητικού τοξοειδούς τύπου, που πιθανόν τροφοδότησε την απαιτούμενη παρακατακόρυφη ρωγμή για την ανάπτυξη της συγκεντρωμένης διαφυγής περίξ του εγκιβωτισμένου αγωγού προσαγωγής, για να αναστομωθεί και να βρεί ευκολότερο υδραυλικό δρόμο προς την έξοδο. Στην συνέχεια είναι επίσης πιθανό η υπόψη παρακατακόρυφη ρωγμή να βρισκόταν σε επαφή με μία από τις προϋπάρχουσες

παραοριζόντιες επιφάνειες αποχωρισμού, που προήλθαν από την διαδικασία συμπίκνωσης των εδαφικών υλικών του σώματος του φράγματος και έτσι να τροφοδοτήθηκε η τελική υδραυλική οδός επικοινωνίας με την κατάντη παρειά και να εξελιχθεί μεγαλοπρεπώς η αστοχία του φράγματος με διασωλήνωση, κατά μήκος διαβρωθείσας ζώνης και δημιουργίας σηραγγοειδούς αγωγού με σχετικά περίπλοκη γεωμετρία, αρχικά παραοριζόντιας ανάπτυξης κατά μήκος του αγωγού, στην συνέχεια παρακατακόρυφης ανάπτυξης κατά μήκος της ρωγμής εφελκυσμού της μικρής κατολίσθησης στο κατάντη πρηνές του φράγματος και τέλος επίσης παραοριζόντιας ανάπτυξης κατά μήκος προϋπάρχουσας ασυνέχειας που δημιουργήθηκε από τις διαδικασίες πλημμελούς συμπίκνωσης του σώματος του φράγματος. Στο σενάριο αυτό συνηγορεί και η πλήρης αποστράγγιση παλαιότερων σημείων ανάπτυξης διαρροών μικρής παροχής στο κατάντη πρηνές του φράγματος σε ψηλότερα σημεία του.

Εικόνα 5. Σχηματική ανάπτυξη παραλλήλων και εγκάρσιων ρωγμών στο σώμα του φράγματος από διάφορες αιτίες. Στην περίπτωση του σεναρίου Β, οι παράλληλες με τον άξονα του φράγματος ρωγμές οφείλονται σε μηχανισμούς ανάπτυξης ρωγμών εφελκυσμού – αποκόλλησης των άνω τμημάτων κατολισθητικών μορφών από την ανεξέλεγκτη κατά καιρούς απόρριψη στερεών αποβλήτων στην κατάντη παρειά του φράγματος (πιθανή περίπτωση σεναρίου Β).
