# Επισκόπηση παλαιών φραγμάτων από σκυρόδεμα

**ΠΕΡΙΛΗΨΗ:** Στον ελληνικό χώρο λειτουργούν υπό την εποπτεία της ΔΕΗ/ΔΕΥ φράγματα - υδροηλεκτρικοί σταθμοί από άοπλο μαζικό σκυρόδεμα που κατασκευάστηκαν μετά το 2ο παγκόσμιο πόλεμο και έχουν συμπληρώσει μερικές δεκαετίες ζωής. Εκτός από τις μετρήσεις που γίνονται με τον ενσωματωμένο εξοπλισμό που αφορούν στην ευστάθεια και τις διαρροές και θερμοκρασιακή απόσβεση, δεν έχει γίνει από την κατασκευή τους μια εκτίμηση του σκυροδέματος των μονόλιθων που αποτελούν το κύριο σώμα του φράγματος. Στο πλαίσιο ενός ερευνητικού προγράμματος που βρίσκεται σε εξέλιξη με τη συνεργασία της ΔΕΗ και του Α.Π.Θ., καθώς και του Ε.Μ.Π. και του Πανεπιστημίου Πατρών, ξεκίνησε η μελέτη και καταγραφή βλαβών του φράγματος, η εκτίμηση των μηχανικών χαρακτηριστικών, η μελέτη των υδραυλικών χαρακτηριστικών λειτουργίας των υπερχειλιστών και των εκκενωτών πυθμένα, καθώς και η επανεκτίμηση της φέρουσας ικανότητας του φορέα με τη βοήθεια ειδικού προγράμματος ανάλυσης. Στη εργασία αυτή παρουσιάζονται τα αποτελέσματα της επισκόπησης τριών παλαιών φραγμάτων από σκυρόδεμα, του Λάδωνα, του Λούρου και του Ταυρωπού. Πρώτα έγινε με τη βοήθεια της ΔΕΗ η συλλογή όλου του αρχαικού

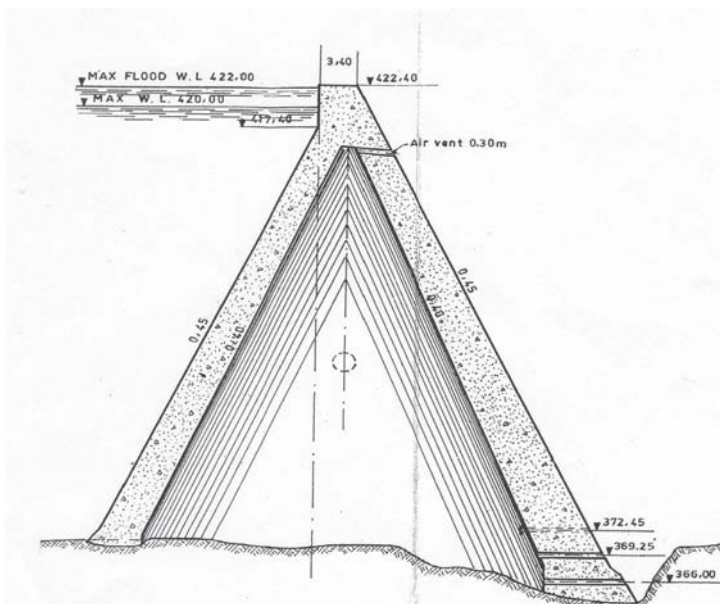
Εικόνα 1. Εγκάρσια τομή του φράγματος Λάδωνα

Σε σκαρίφημα των όψεων στις οποίες έγιναν οι μετρήσεις έγινε φωτογραφική τεκμηρίωση όλων των θέσεων που παρουσίαζαν αλλοιώσεις. Γενικά φαίνονται ότι μεγαλύτερη φθορά παρουσιάζει ο 1<sup>ος</sup> εκχειλιστής με εκτεταμένες αποφλοιώσεις και ρηγματώσεις του σκυροδέματος της κοίτης και στις περιοχές των αρμών.

Η πολυγωνική δοκός του αντίβαρου πάνω από τον εκχειλιστή παρουσιάζει έντονη φθορά (μη επισκέψιμη από κοντά) καθώς και τα οπλισμένα στοιχεία πλάκας της γέφυρας πάνω στη στέψη.

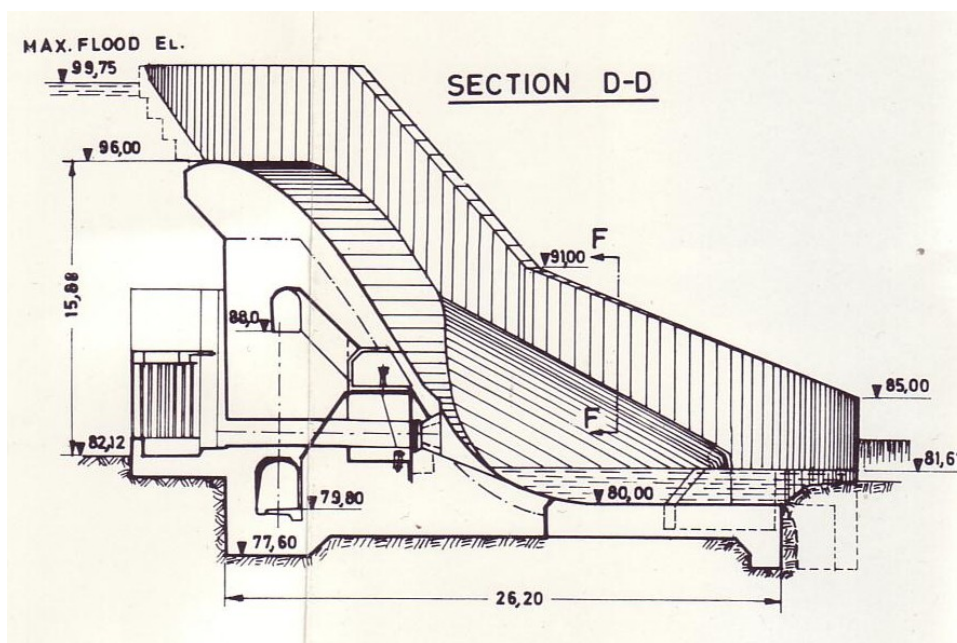
Εικόνα 2. Τυπική εγκάρσια τομή φράγματος Λούρου

Έγινε οπτική παρατήρηση και τεκμηρίωση ανάντη και κατόντη εσωτερικά των στοών. Έτσι υπάρχει εικόνα του κάθε αρμού με χαρακτηρισμό φθοράς. Υπάρχουν διαρροές στους αρμούς και έκπλυση του σκυροδέματος στη γύρω των διαρροών περιοχή. Το block 4 παρουσιάζει την πιο έντονη παθολογία με αποθέσεις σκουρόχρωμων αλάτων. Σε πολλές θέσεις το σκυρόδεμα δεν είναι επαρκώς συμπυκνωμένο.

Στην επιφάνεια του υπερχειλιστή στις θέσεις των αρμών 3,4 και 5 το σκυρόδεμα παρουσιάζει αποφλοίωση με βάθος 10-15 cm.
