**ΤΕΧΝΙΚΟ ΕΠΙΜΕΛΗΤΗΡΙΟ ΕΛΛΑΔΟΣ  
ΤΜΗΜΑ ΚΕΝΤΡΙΚΗΣ ΜΑΚΕΔΟΝΙΑΣ**

**ΔΙΕΡΕΥΝΗΣΗ ΤΩΝ ΑΙΤΙΩΝ ΤΟΥ ΠΛΗΜΜΥΡΙΚΟΥ  
ΕΠΕΙΣΟΔΙΟΥ ΤΗΣ 10<sup>ης</sup> ΦΕΒΡΟΥΑΡΙΟΥ 2010  
ΣΤΟ ΣΤΡΑΤΩΝΙ Ν. ΧΑΛΚΙΔΙΚΗΣ**

**ΠΟΡΙΣΜΑ ΟΜΑΔΑΣ ΕΡΓΑΣΙΑΣ**

**ΙΟΥΝΙΟΣ 2010**

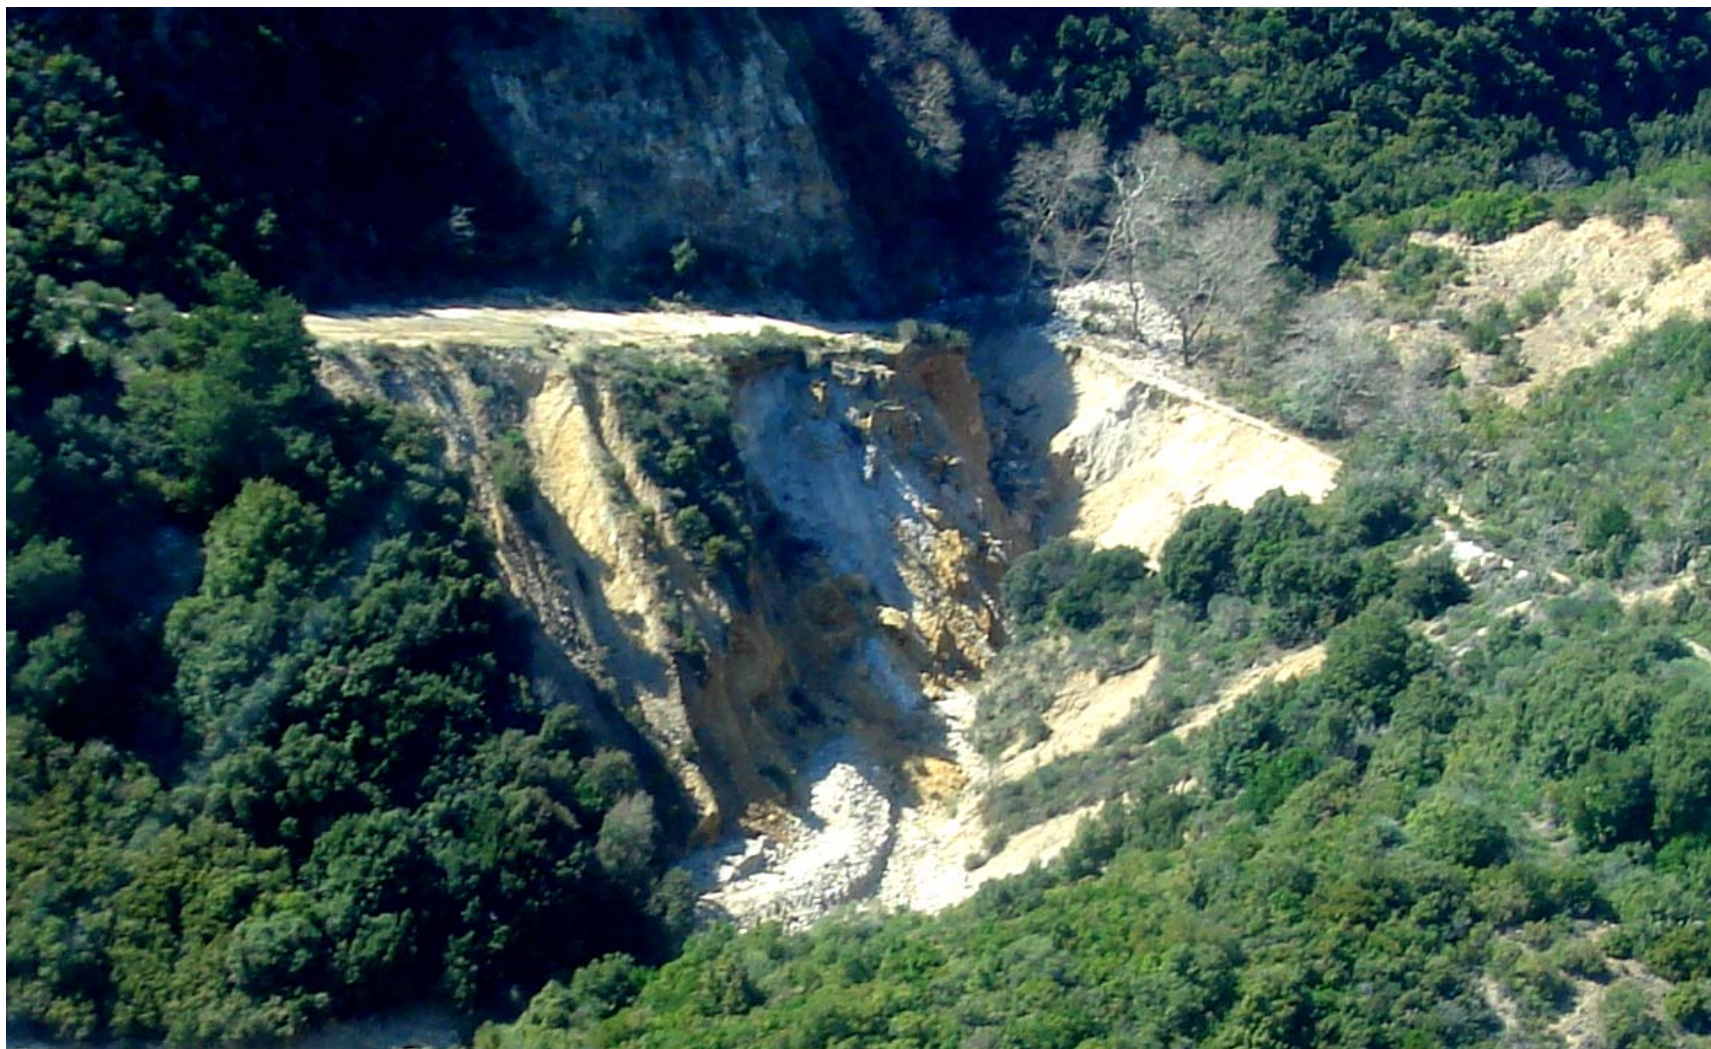
ΕΙΚΟΝΑ 3.1. Θέση R1

Σε ορισμένες θέσεις, όπως οι R1, R6 και R11 κατά μήκος του υδατορεύματος «Αργυρώ», η ροή παρέσυρε πλήρως το σώμα της οδού (Εικόνες 3.1, 3.2 και 3.3). Σε άλλες θέσεις, όπως οι R2 και R5, η απόφραξη των οχετών της οδού είχε ως αποτέλεσμα την υπερχειλίση των υδάτων και των φερτών υλικών και το φράξιμο της οδού (Εικόνες 3.4 και 3.5). Σε ορισμένες περιπτώσεις, όπως αυτές των θέσεων R7, R8, R9 και R10, η ροή προκάλεσε τοπικές κατολισθήσεις στα επιχώματα και τα ορύγματα των οδών. (Εικόνες 3.6, 3.7, 3.8 και 3.9). Στη θέση R3, ανάντη του σώματος του επιχώματος της επαρχιακής οδού Στρατωνίου-Ολυμπιάδας, σχηματίστηκε εξαιτίας της απόφραξης του τεχνικού λίμνη μεγάλου βάθους (Εικόνα 3.10α). Λόγω της έγκαιρης άντλησης των υδάτων από τις δημοτικές αρχές, η υπερχειλίση προκάλεσε μερική μόνο διάβρωση του επιχώματος της οδού (Εικόνα 3.10β) και απεφεύχθη η ενδεχόμενη θραύση του επιχώματος. Τέλος, στη θέση R4, όπου το κύριο υδατόρρευμα «Αργυρώ» διασταυρώνεται με την επαρχιακή οδό Στρατωνίου-Ολυμπιάδας, παρά την έντονη διάβρωση της κοίτης και τη μεγάλη στερεοπαροχή, λόγω της μεγάλης διαμέτρου του οχετού (3m x 3m) δεν παρουσιάστηκαν προβλήματα (Εικόνα 3.11).

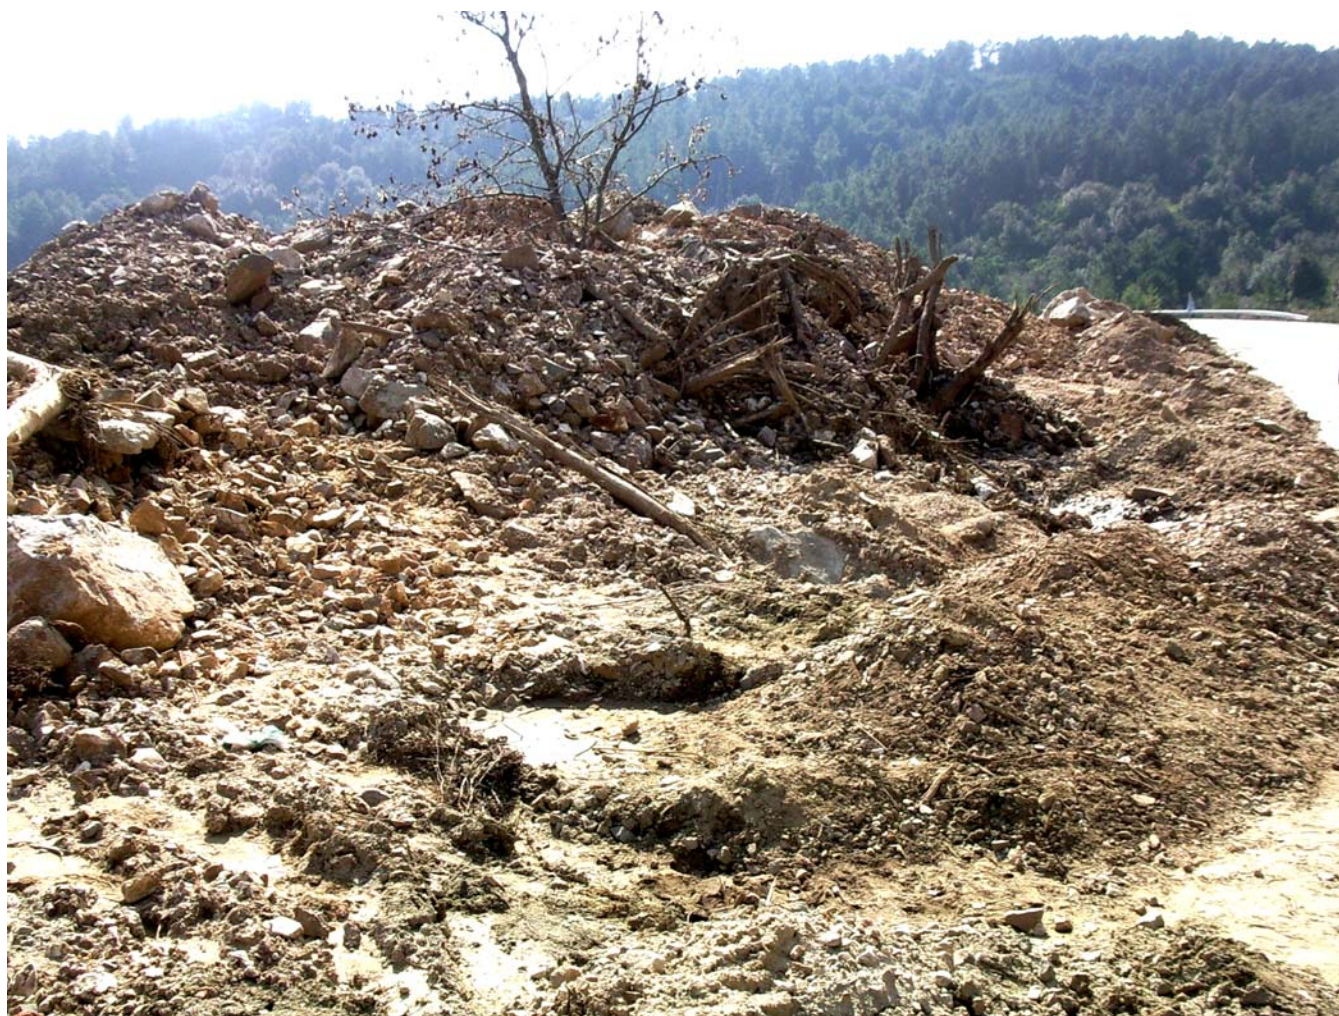
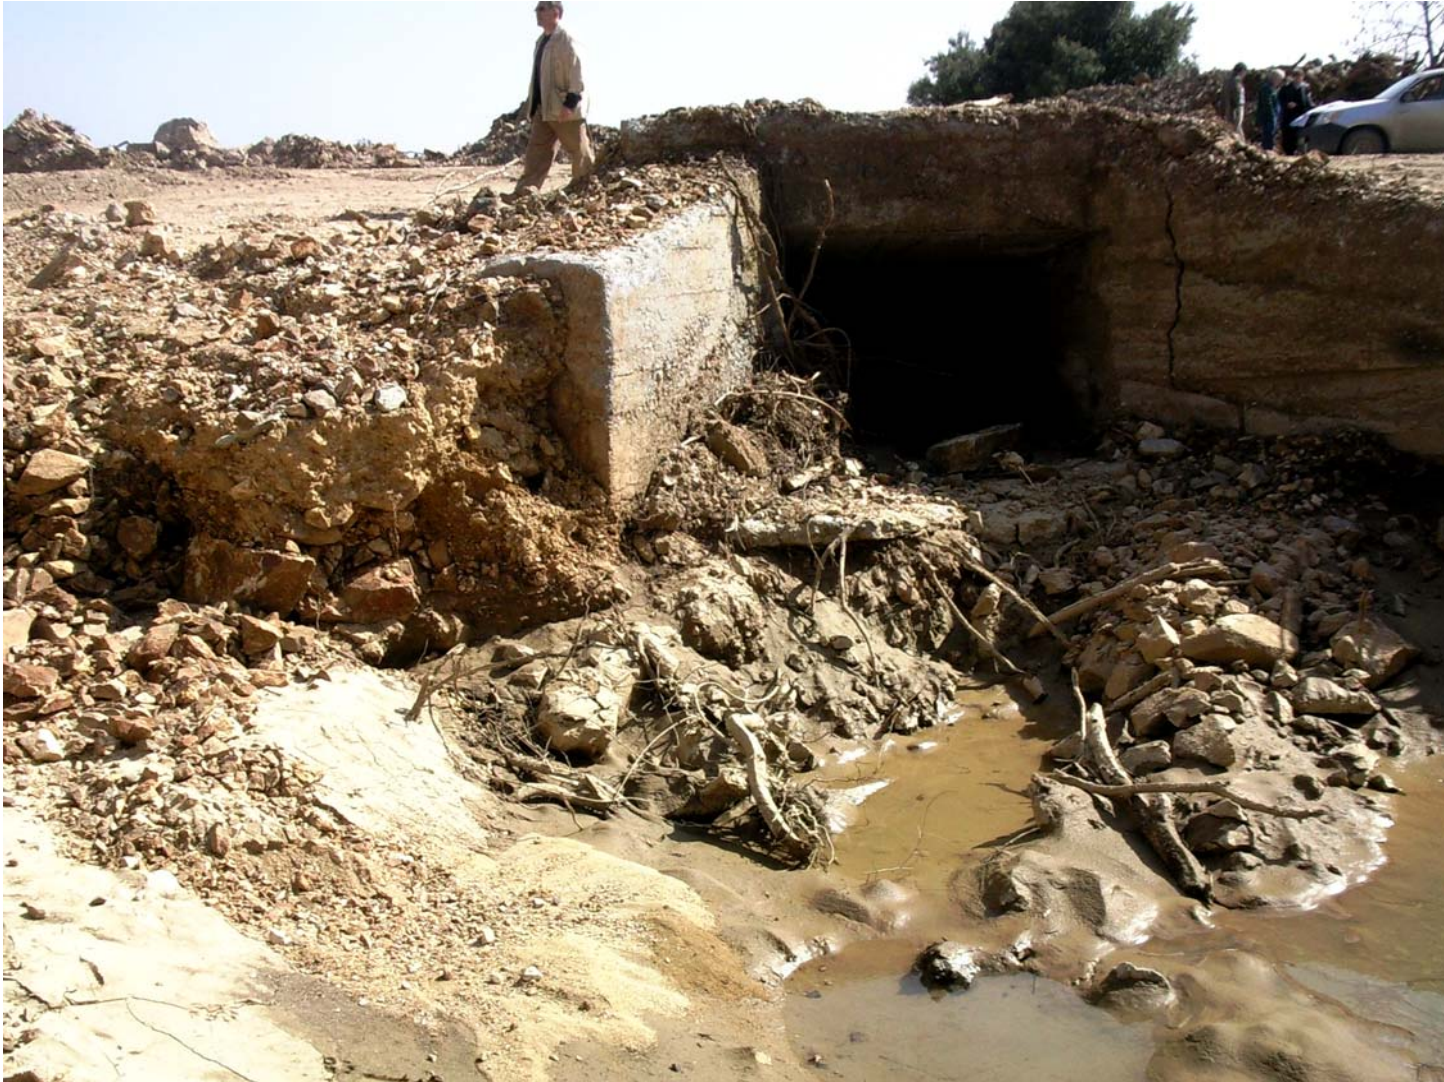
ΕΙΚΟΝΑ 3.4α Θέση R2

ΕΙΚΟΝΑ 3.4β Θέση R2

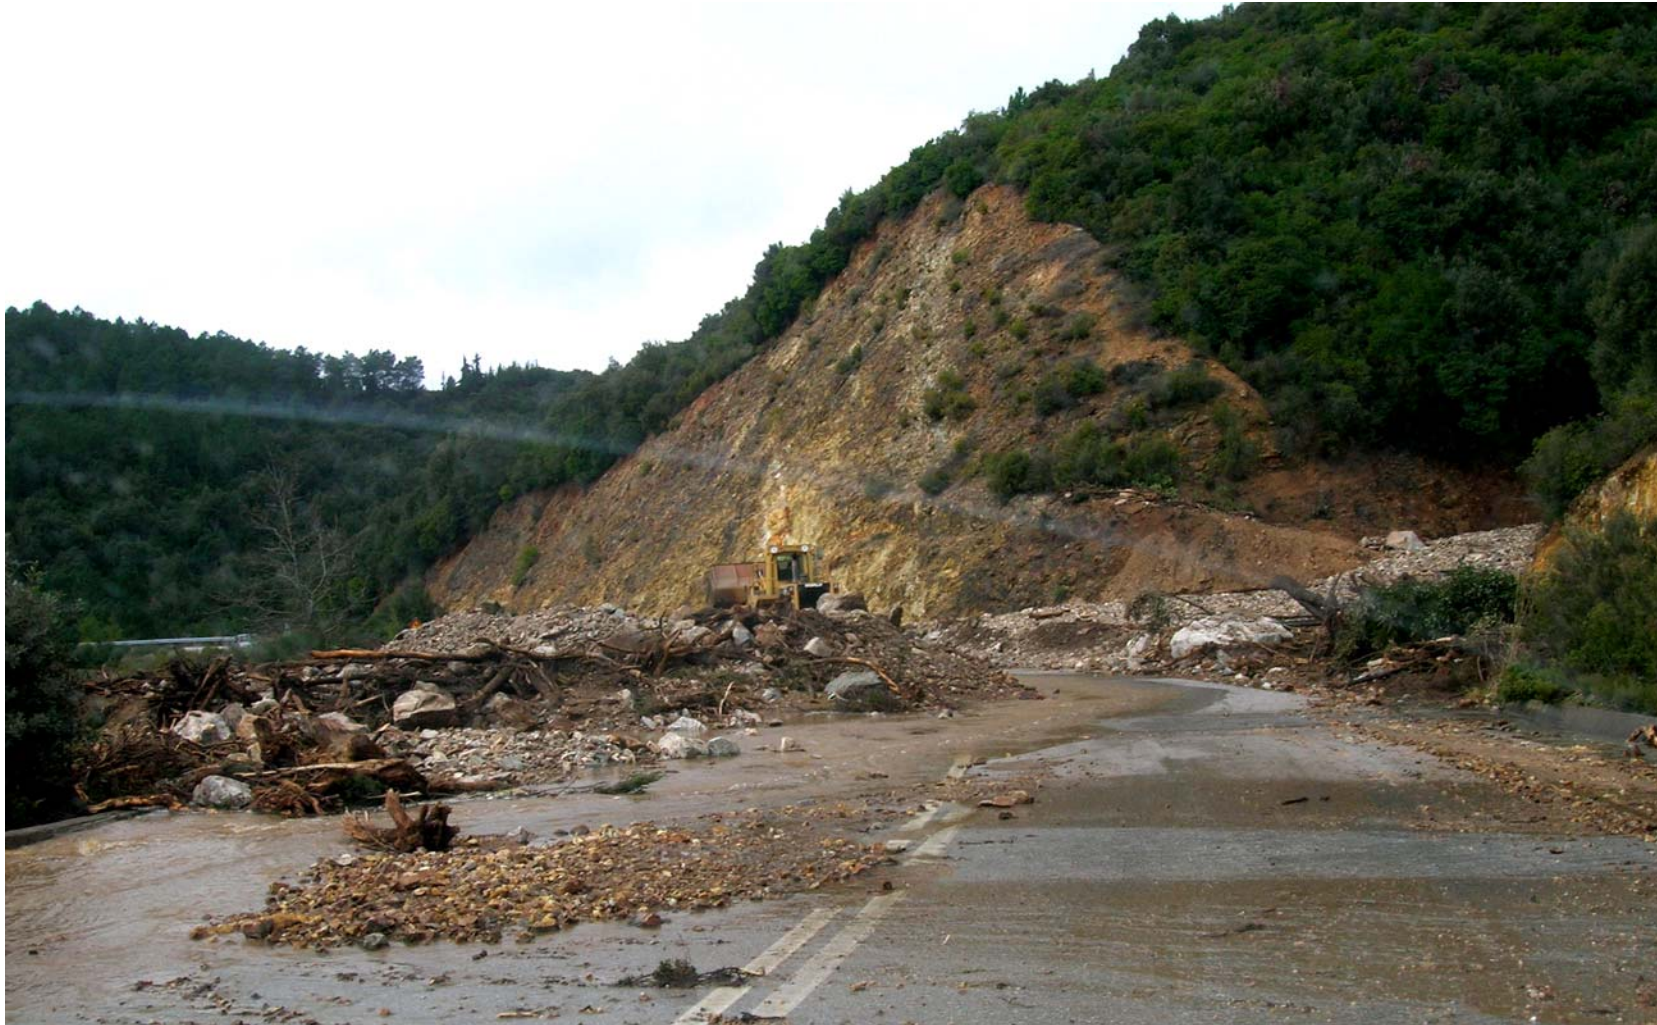
ΕΙΚΟΝΑ 3.5α Θέση R5 - Απόθεση υλικών επί της επαρχιακής οδού διερχόμενης από τη θέση του δευτερεύοντος υδατορεύματος «Αργυρώ»  
(Πηγή φωτογραφίας: Αρχείο Δήμου).

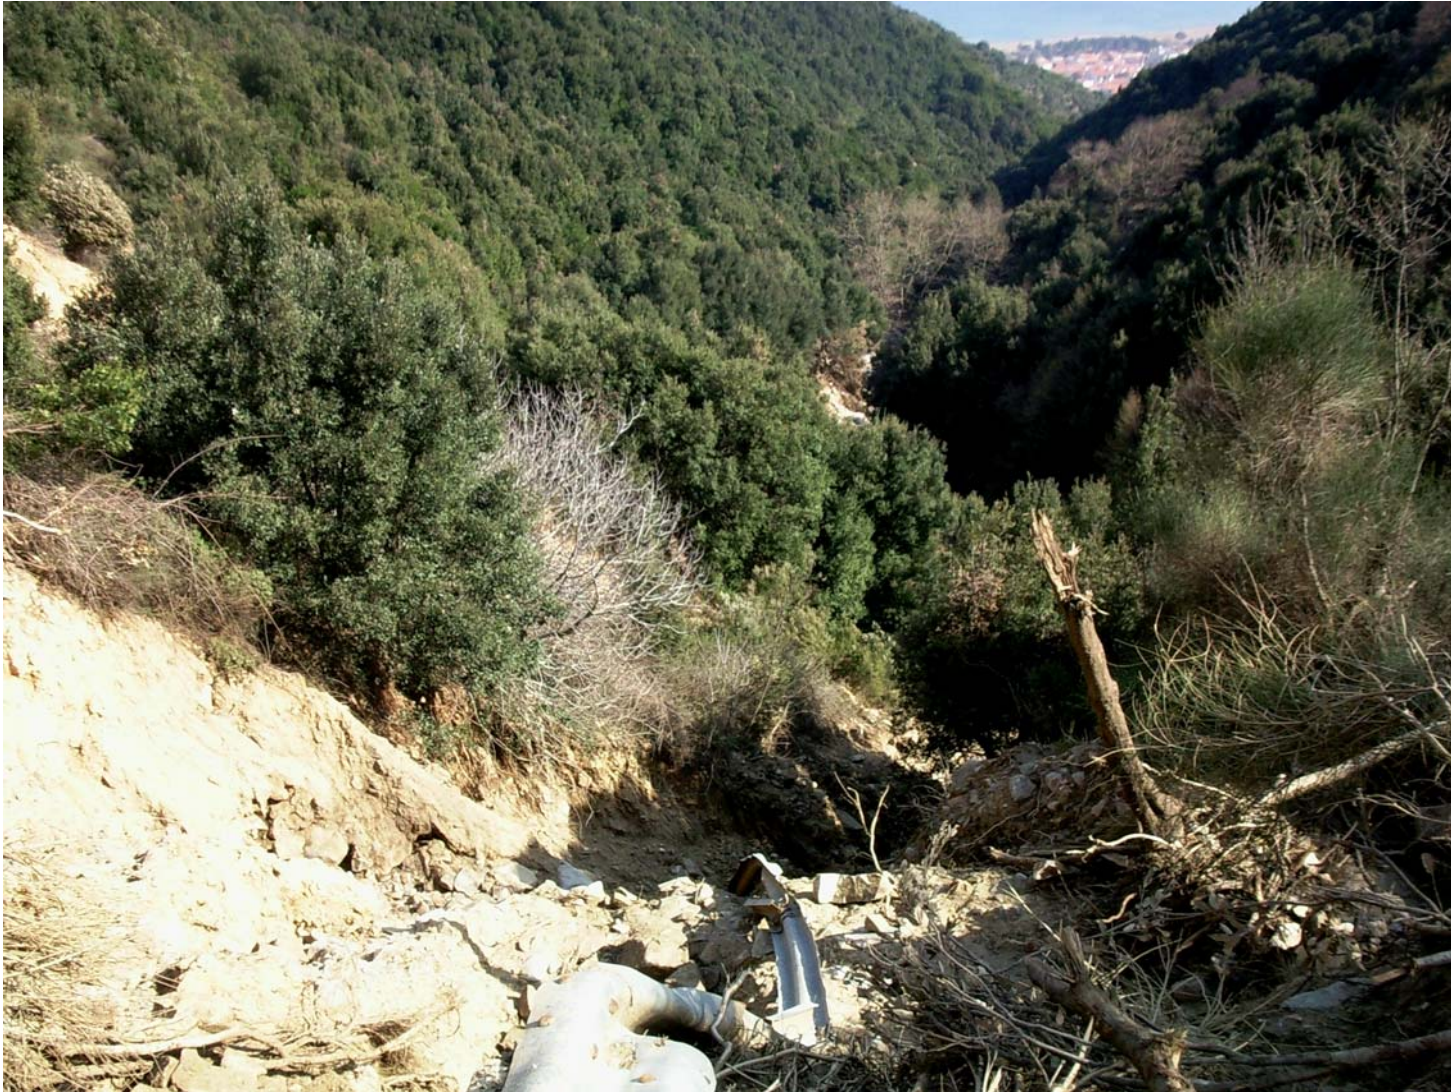
ΕΙΚΟΝΑ 3.5β Θέση R5 – Θέα προς τα κατόντη

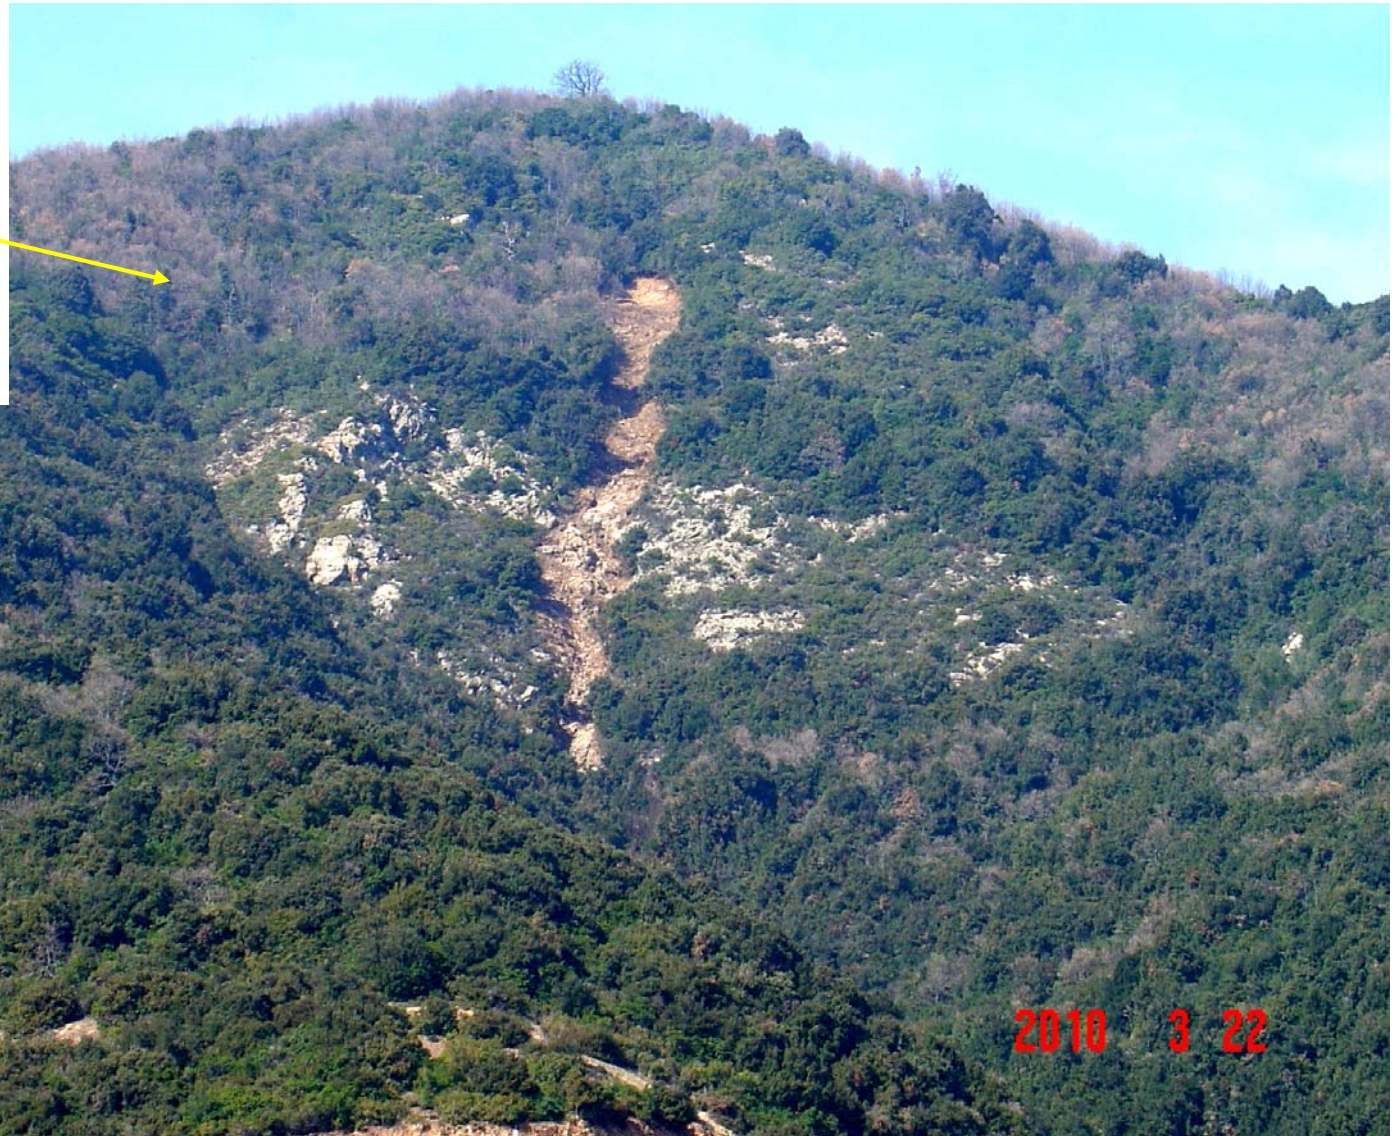
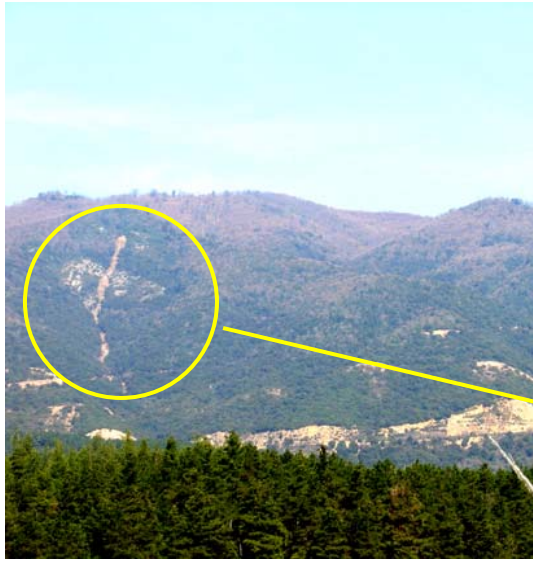
ΕΙΚΟΝΑ 3.9α

Ροή κορημάτων στη θέση R10

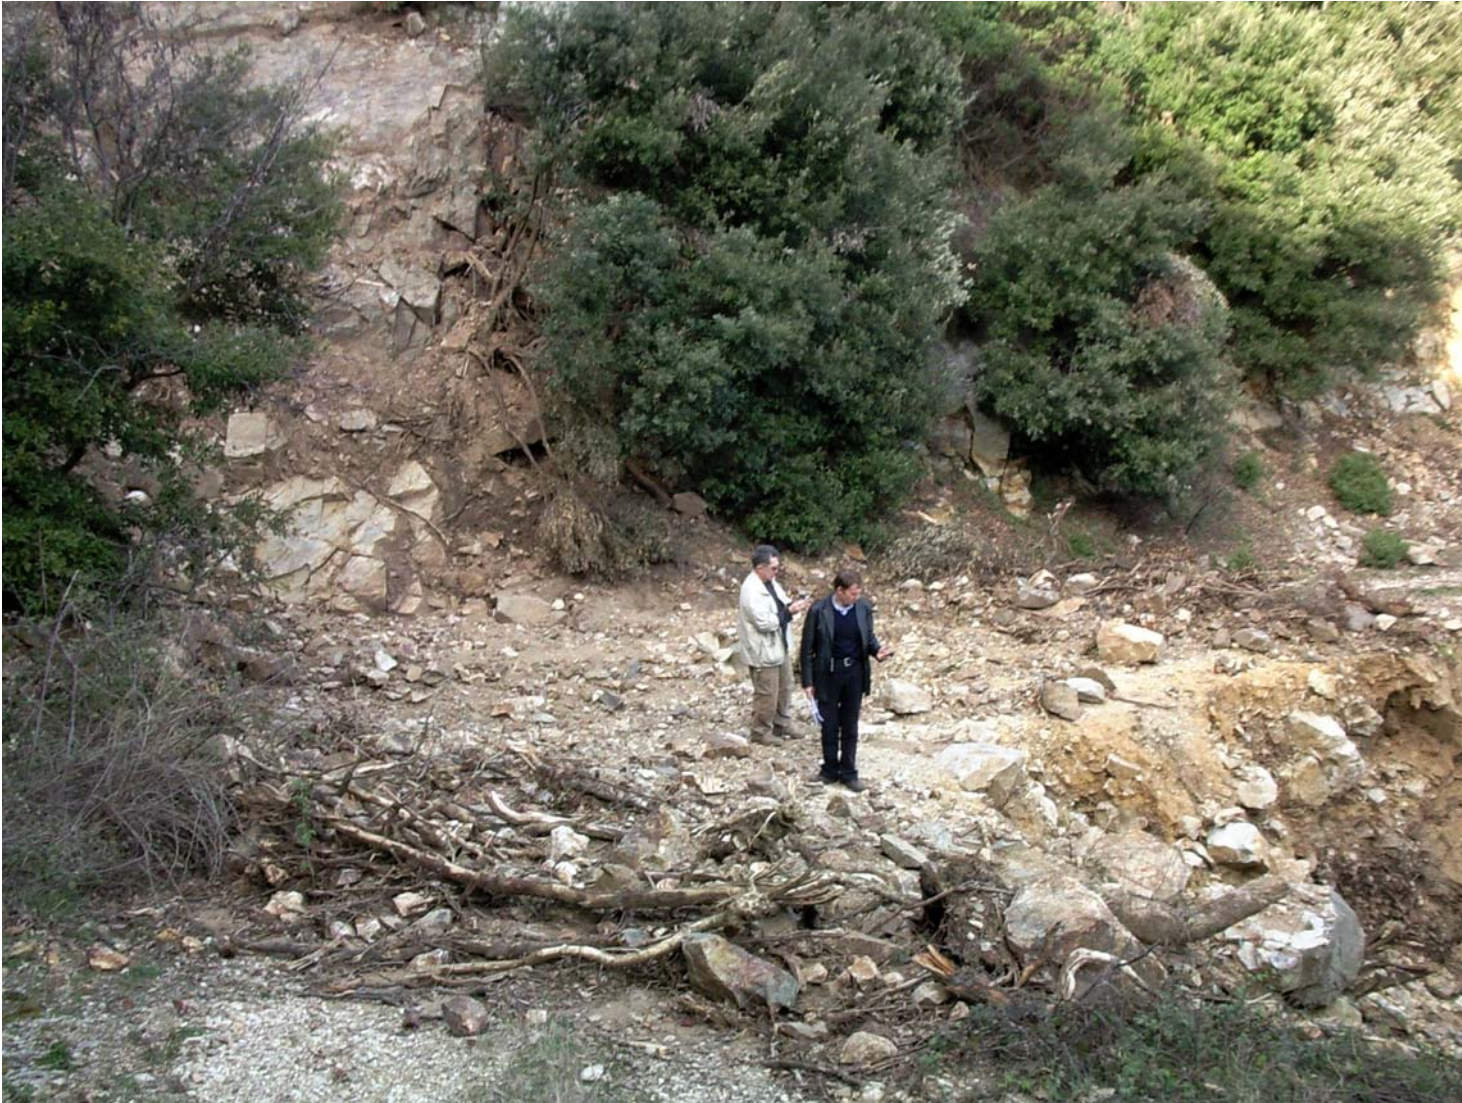
ΕΙΚΟΝΑ 3.9β Θέση R10 - Λεπτομέρεια

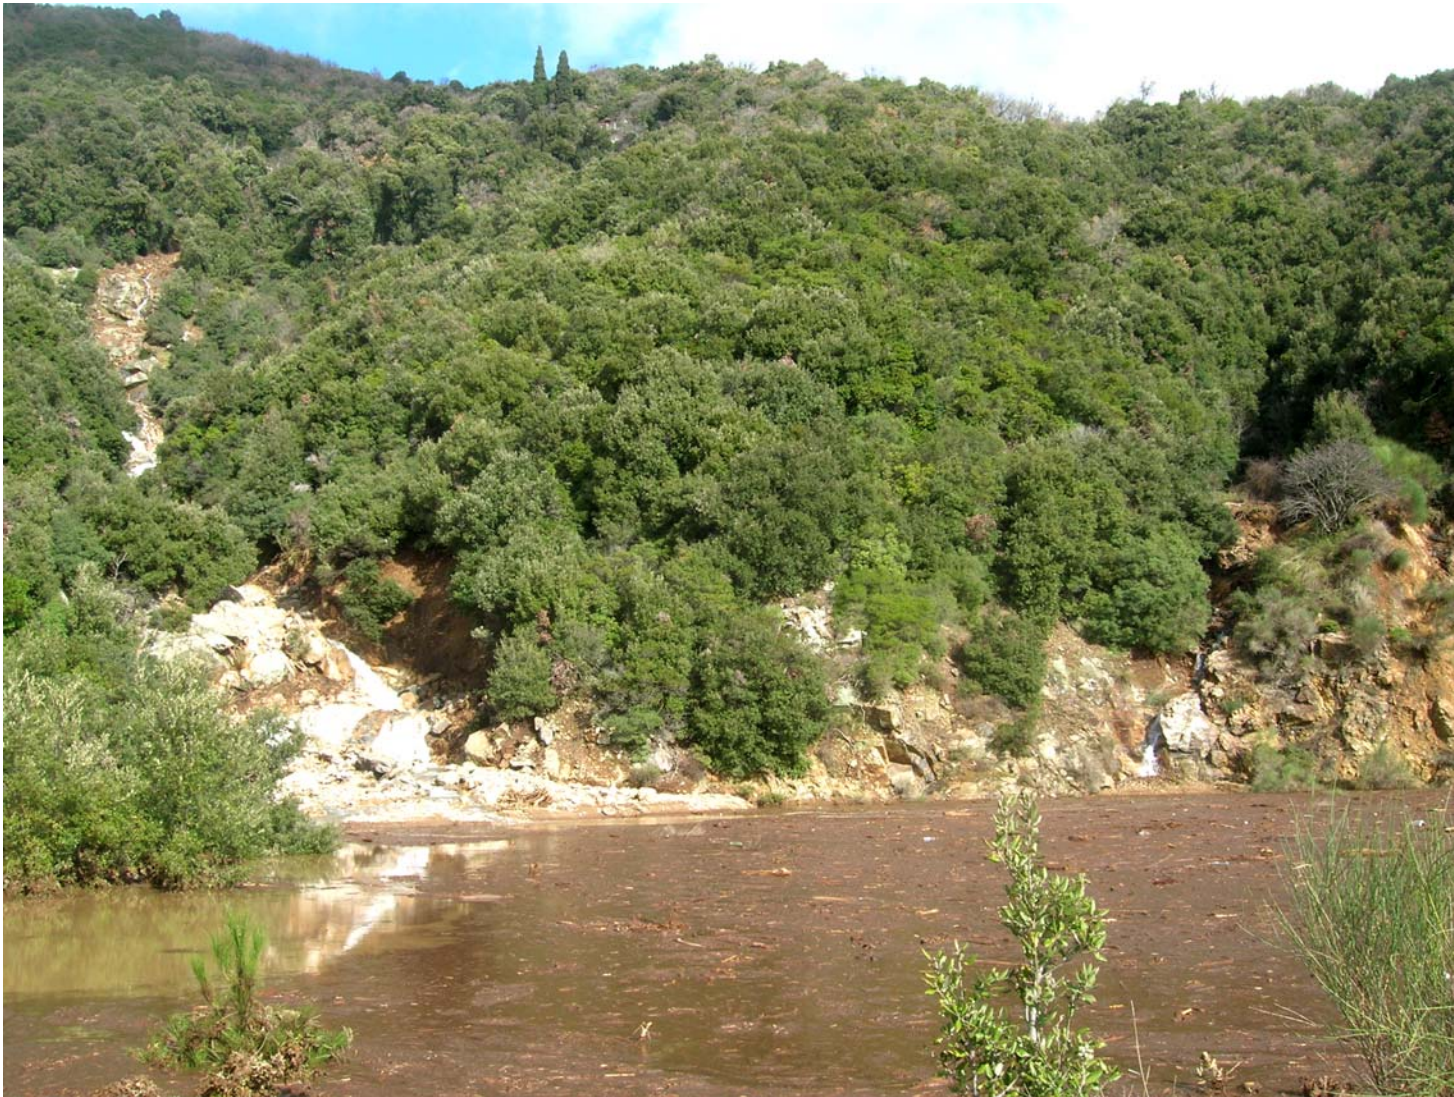
ΕΙΚΟΝΑ 3.10α Θέση R3 – Η λίμνη που σχηματίστηκε

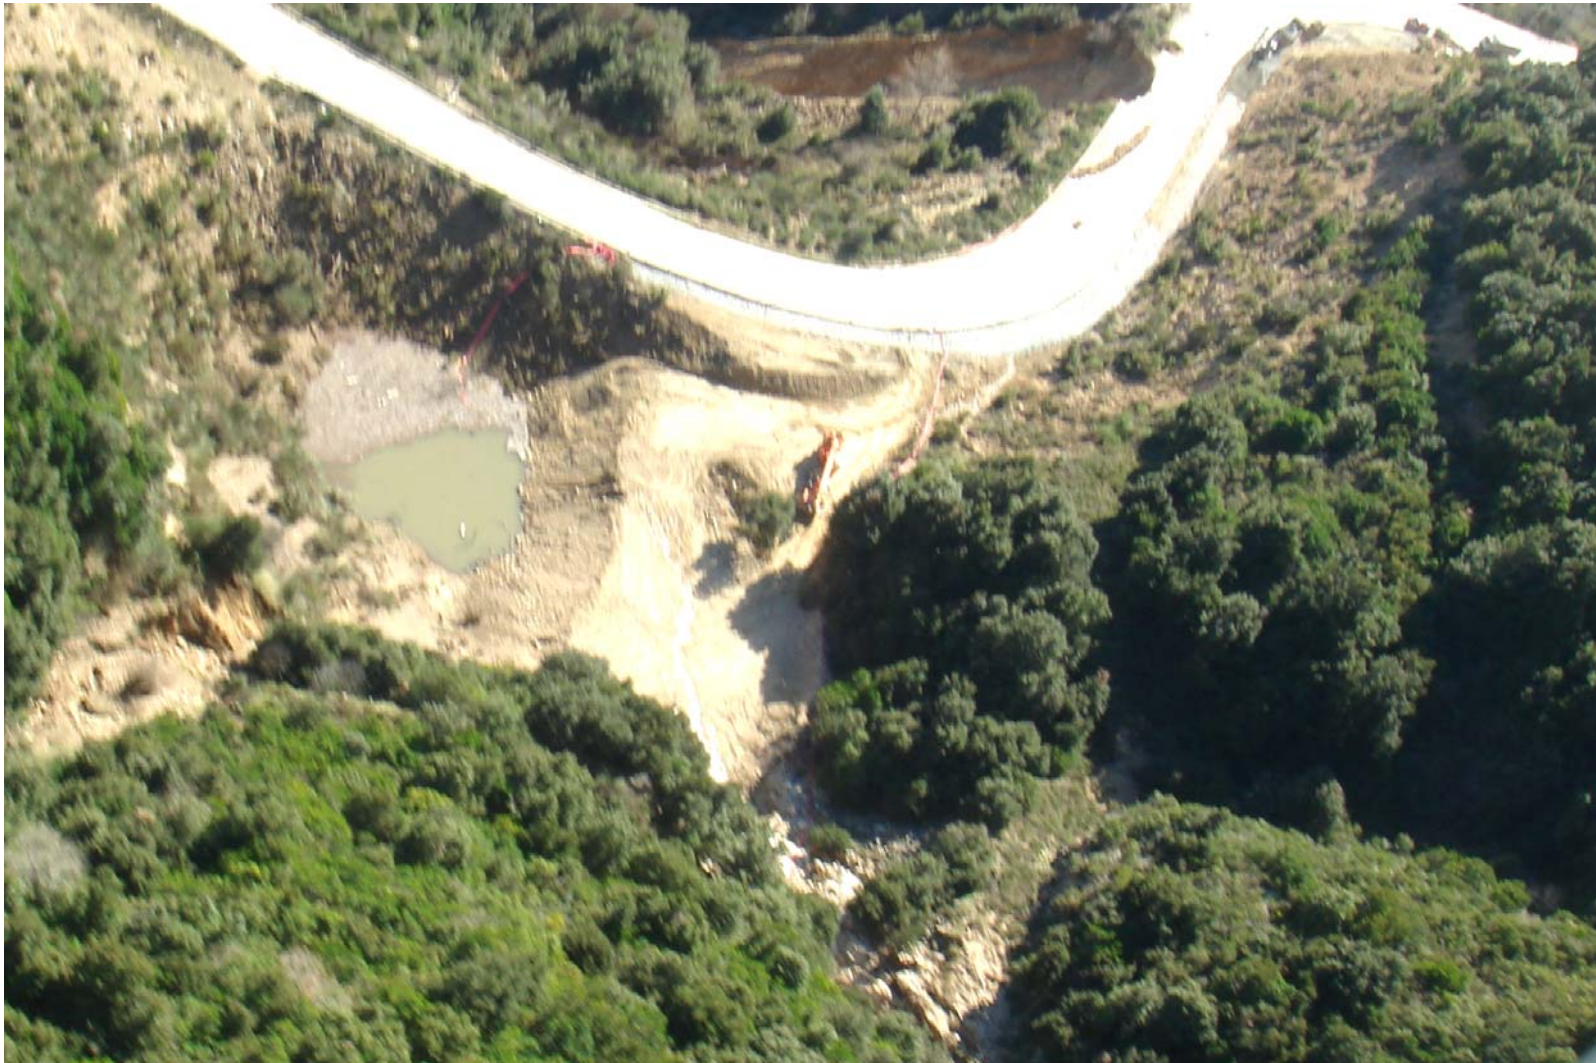
ΕΙΚΟΝΑ 3.10β Θέση R3 – Εικόνα της περιοχής μετά την άντληση

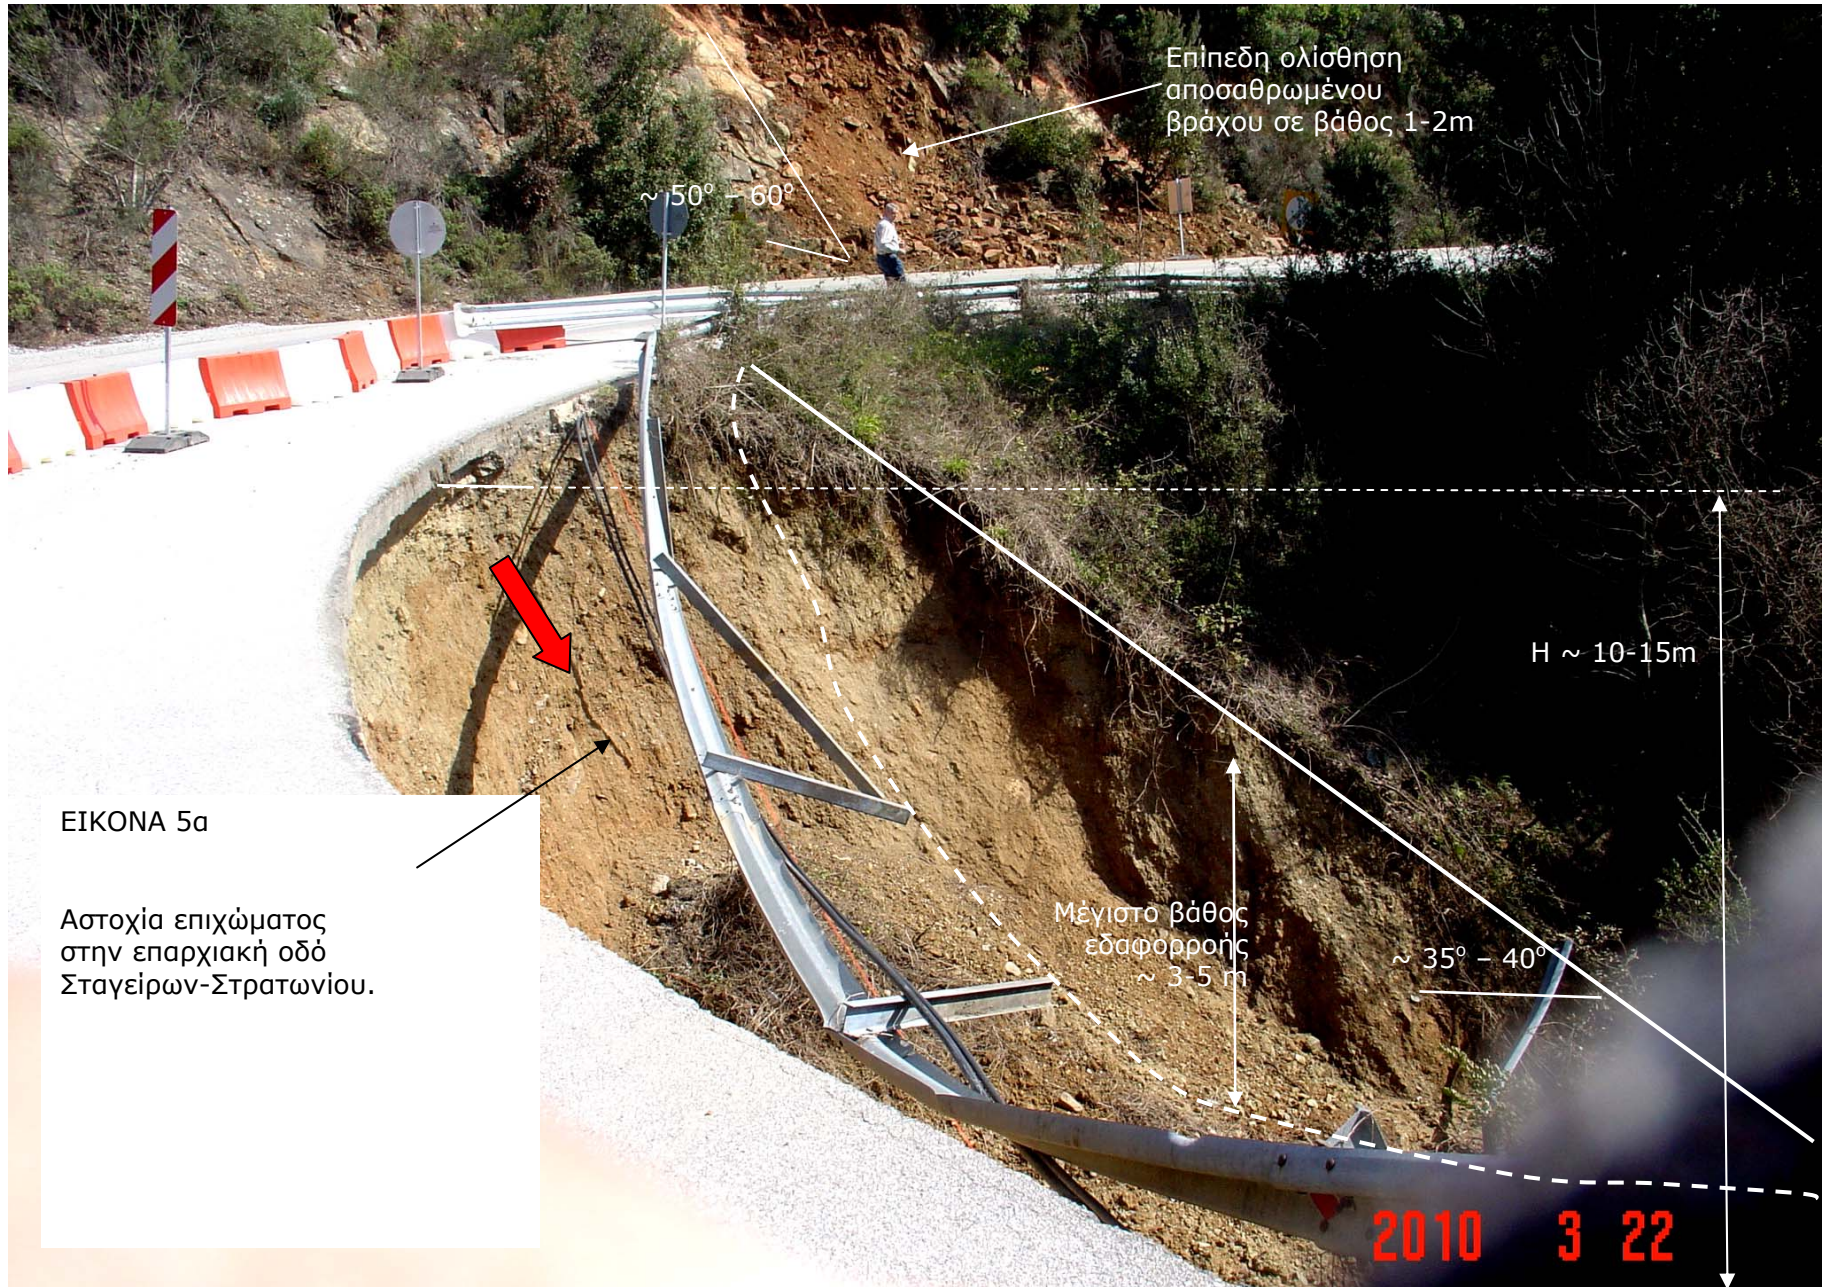
ΕΙΚΟΝΑ 5α

Κατά την ίδια περίοδο συνέβησαν πολυάριθμες επιφανειακές κατολισθήσεις, εδαφοροές και καταπτώσεις βράχων στην ευρύτερη περιοχή, αποκόπτοντας το οδικό δίκτυο. Τα φαινόμενα συνέβησαν τόσο σε τεχνητά πρανή του οδικού δικτύου όσο και σε φυσικές κλιτύες. Στην Εικόνα 4 φαίνονται μερικές από τις θέσεις του οδικού δικτύου όπου παρουσιάστηκαν κατολισθητικά φαινόμενα. Στη Εικόνα 5 παρουσιάζονται ενδεικτικά δύο από τα φαινόμενα αυτά.

Αστοχία επιχώματος στην επαρχιακή οδό Σταγείρων-Στρατωνίου.

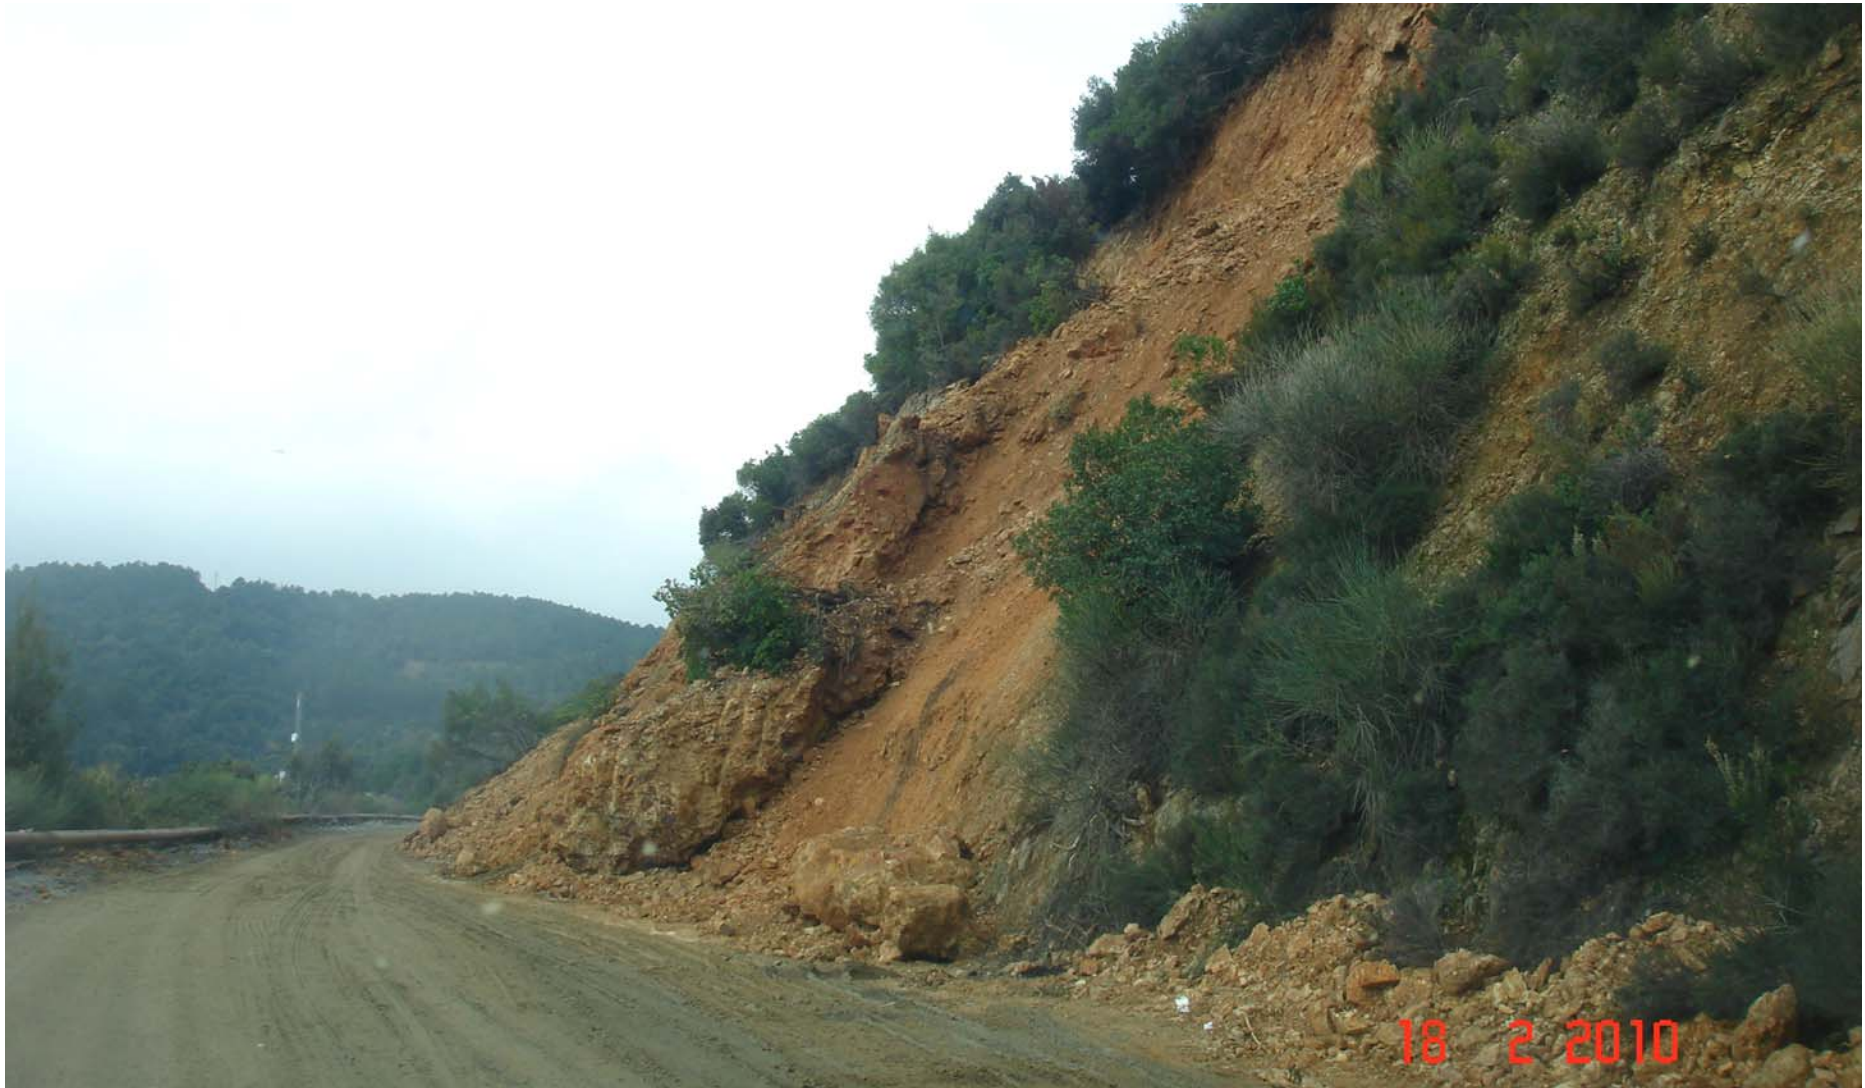
ΕΙΚΟΝΑ 5β Τυπική κατολίσθηση πρηνούς ορύγματος οδού.

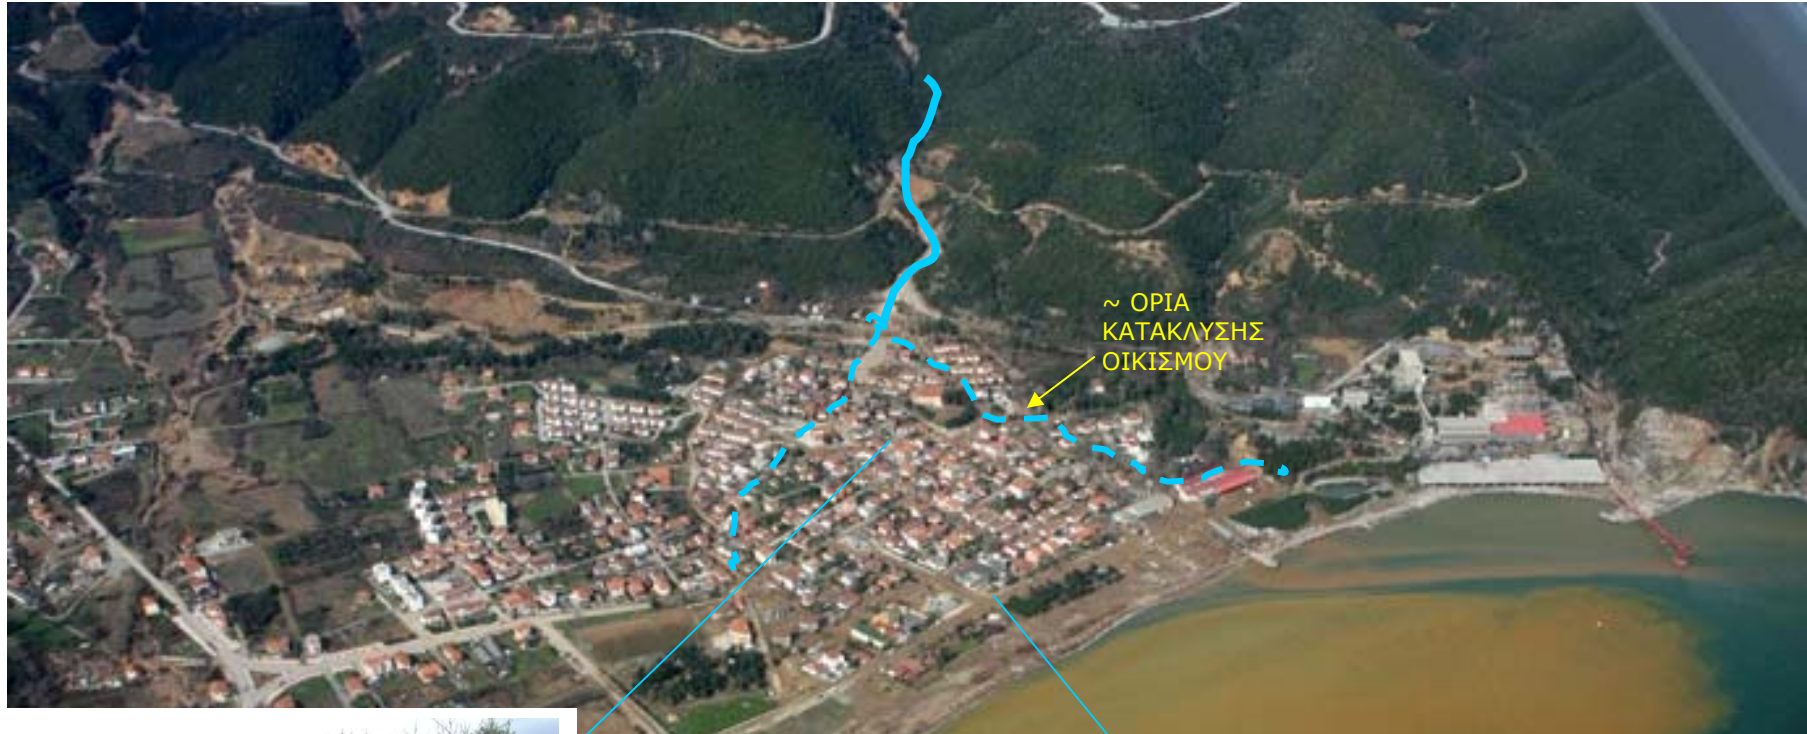
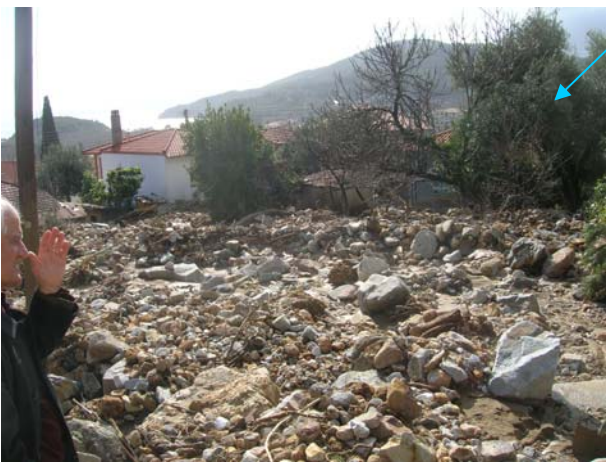
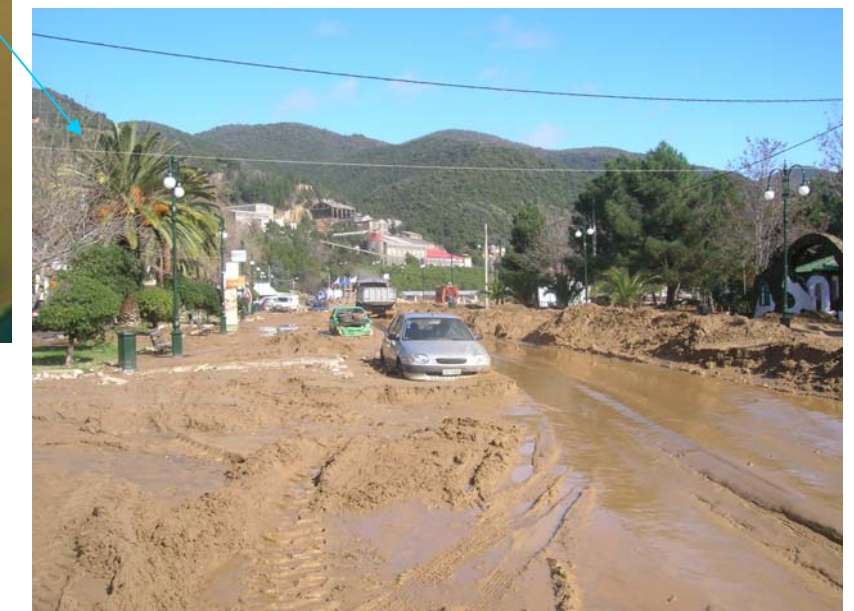
ΕΙΚΟΝΑ 6.2 Όρια (κατά προσέγγιση) της κατάκλυσης του οικισμού Στρατωνίου και αποτεθέντα υλικά σε δρόμους και στην παραλιακή ζώνη  
(Πηγή φωτογραφιών : Διαδίκτυο και αρχείο Δήμου)
