**ΤΕΧΝΙΚΟ ΕΠΙΜΕΛΗΤΗΡΙΟ ΕΛΛΑΔΟΣ  
ΤΜΗΜΑ ΚΕΝΤΡΙΚΗΣ ΜΑΚΕΔΟΝΙΑΣ**

**ΔΙΕΡΕΥΝΗΣΗ ΤΩΝ ΑΙΤΙΩΝ ΤΟΥ ΠΛΗΜΜΥΡΙΚΟΥ  
ΕΠΕΙΣΟΔΙΟΥ ΤΗΣ 10<sup>ης</sup> ΦΕΒΡΟΥΑΡΙΟΥ 2010  
ΣΤΟ ΣΤΡΑΤΩΝΙ Ν. ΧΑΛΚΙΔΙΚΗΣ**

**ΠΟΡΙΣΜΑ ΟΜΑΔΑΣ ΕΡΓΑΣΙΑΣ**

**ΙΟΥΝΙΟΣ 2010**

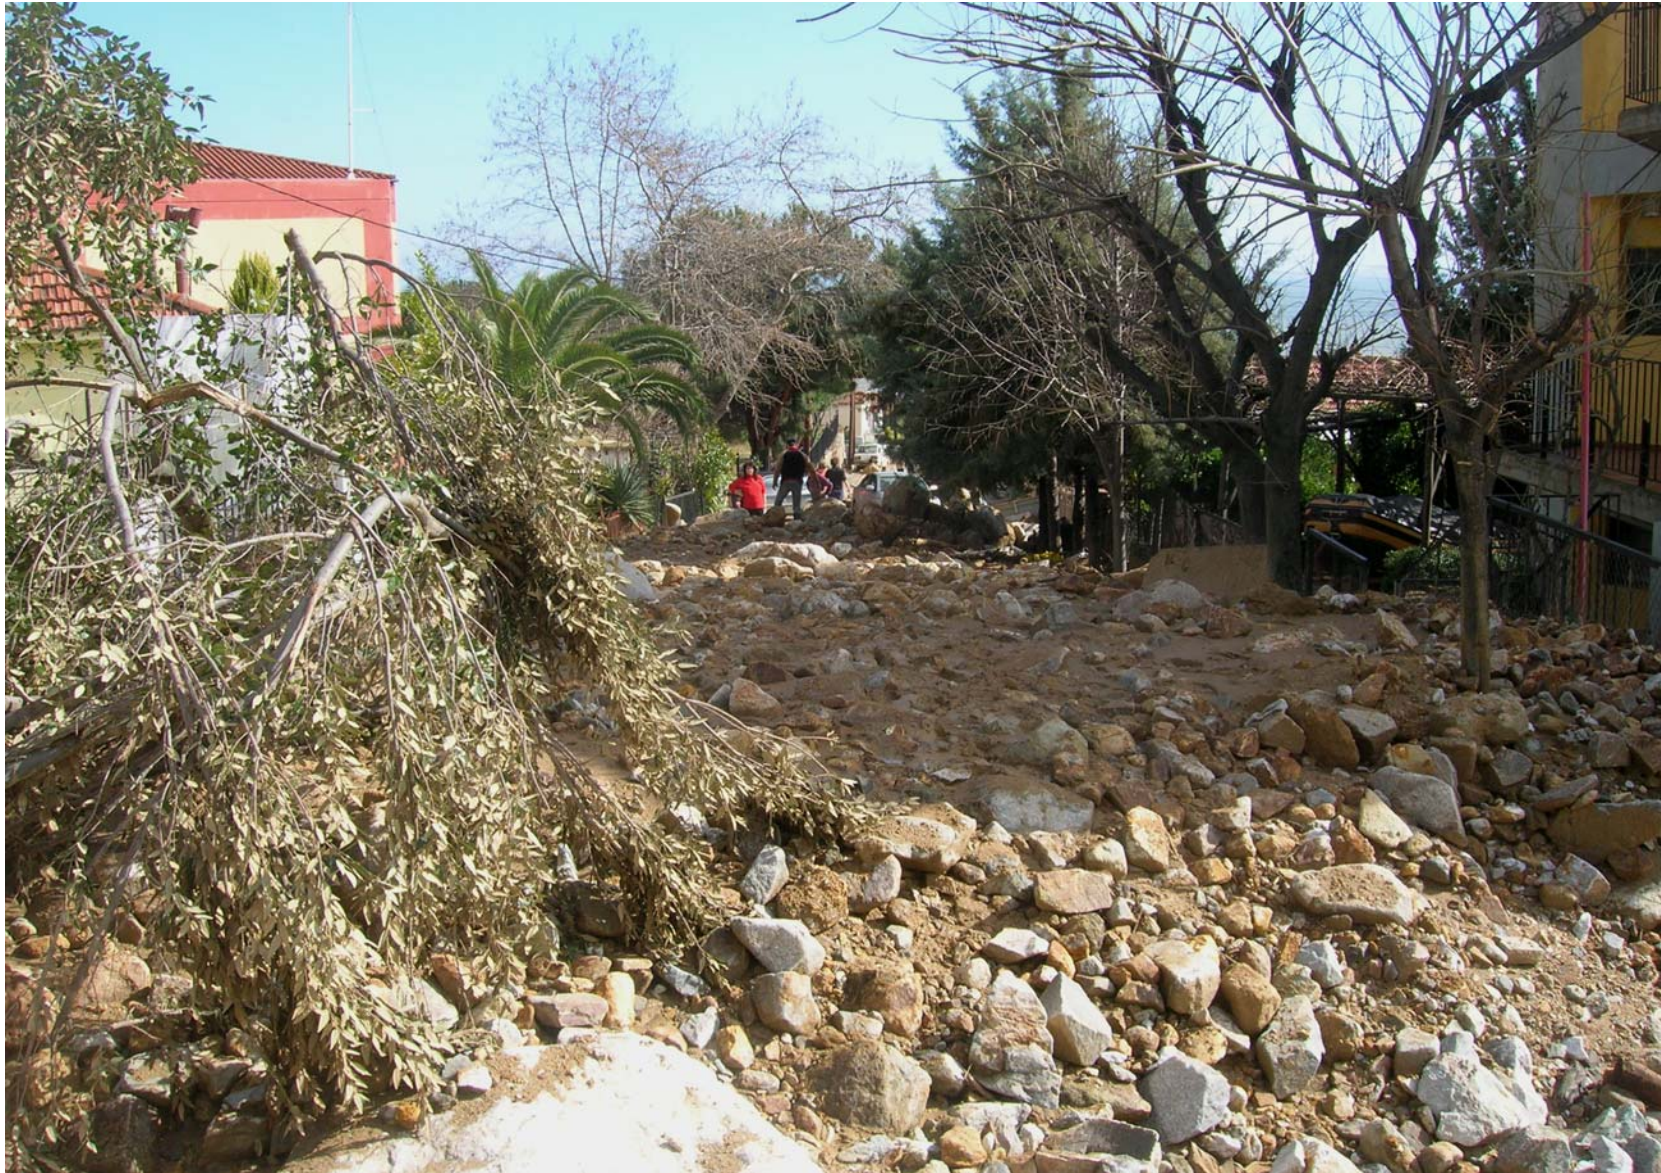
ΕΙΚΟΝΑ 6.5 Αποτεθέντα υλικά σε δρόμο του οικισμού Στρατωνίου μετά την απόσυρση των υδάτων (Πηγή φωτογραφίας: Αρχείο Δήμου)

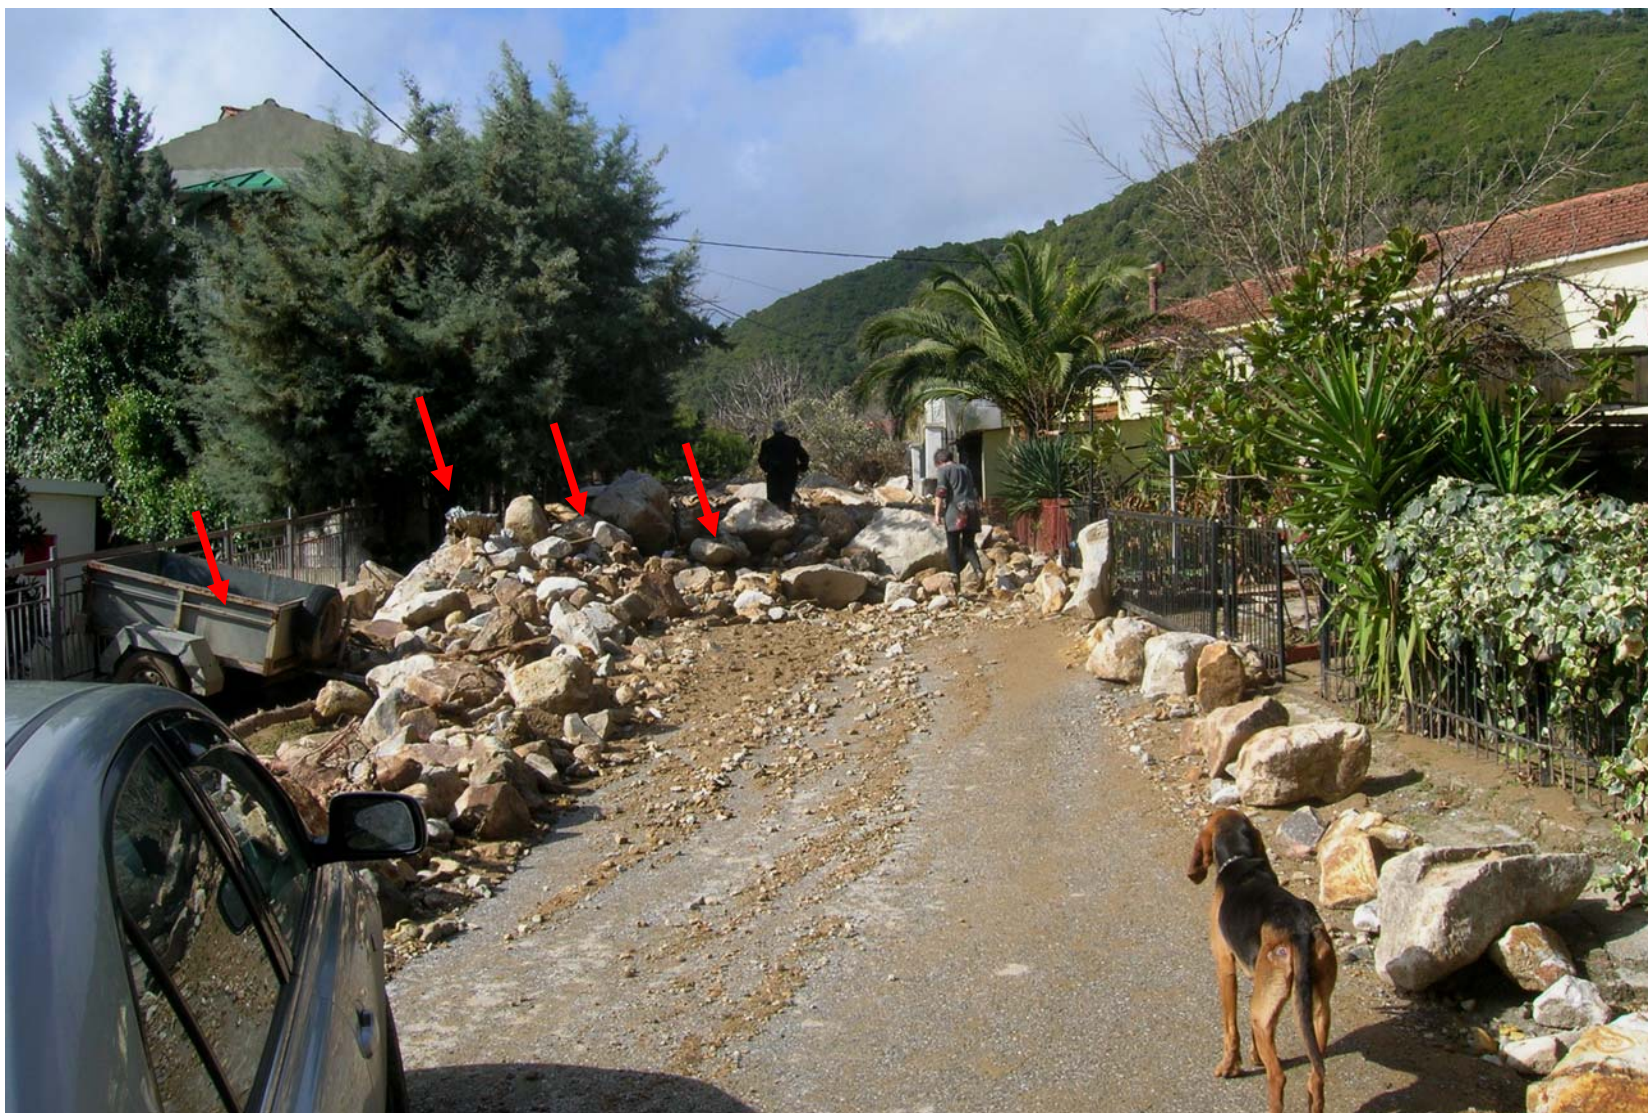
ΕΙΚΟΝΑ 6.6 Ογκόλιθοι μεγάλων διαστάσεων που μεταφέρθηκαν στους δρόμους του οικισμού είναι ενδεικτικοί της κινητικής ενέργειας της ροής κατά την πλημμυρική αιχμή (Πηγή φωτογραφίας: Αρχείο Δήμου)

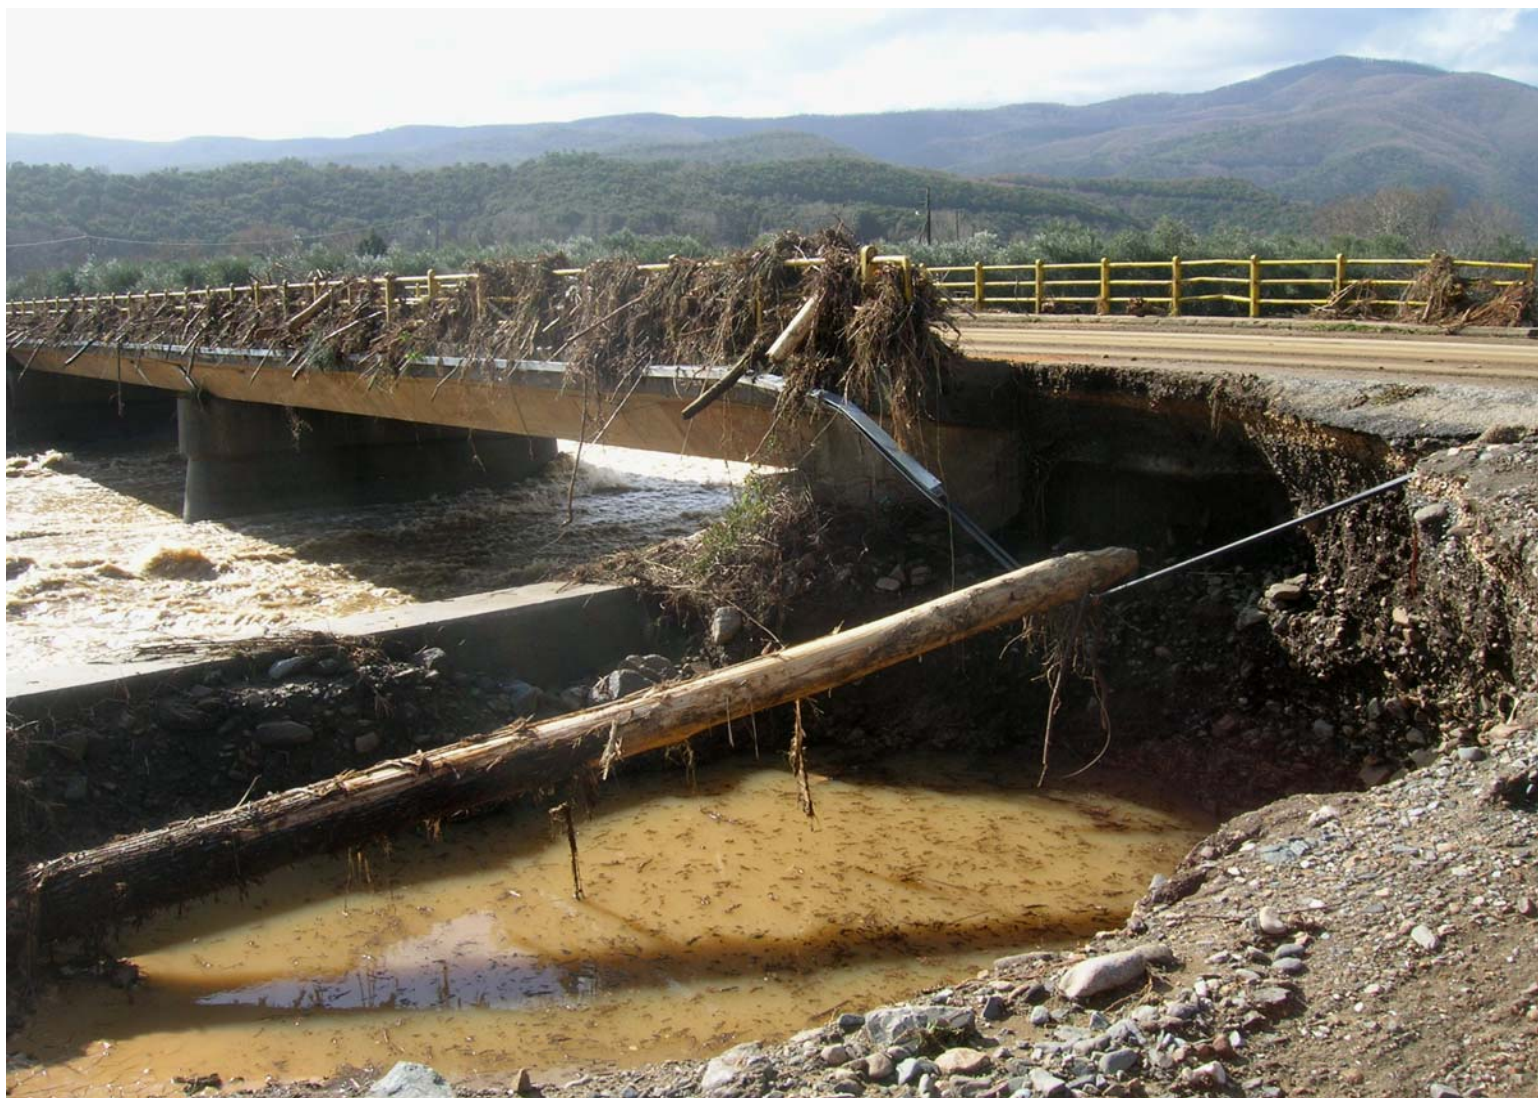
1. Οι βροχοπτώσεις της περιόδου από τις 6 έως τις 10 Φεβρουαρίου 2010 χαρακτηρίστηκαν από διάρκεια και ένταση παρέχοντας συνολικό ύψος βροχής (~250 mm), που αντιστοιχεί περίπου στο 50% του ετήσιου βροχομετρικού ύψους. Το μέγιστο ημερήσιο ύψος βροχής (164mm) της 10<sup>ης</sup> Φεβρουαρίου αντιστοιχεί σε 30-40% του ετήσιου. Τα μεγέθη αυτά περιλαμβανομένης της μέγιστης έντασης ~70mm/hr κατά τις απογευματινές ώρες της 10<sup>ης</sup> Φεβρουαρίου είναι πρωτοφανή για τα μετεωρολογικά δεδομένα της περιοχής. Τα χαρακτηριστικά της βροχόπτωσης σε συνδυασμό με τα φυσιογραφικά χαρακτηριστικά της λεκάνης απορροής προκάλεσαν πολύ υψηλές παροχές. Ενδεικτική των υψηλών παροχών είναι η δημιουργία πλημμυρικής κοίτης στις λεκάνες απόθεσης χειμάρρων της ευρύτερης περιοχής με ανύψωση της στάθμης των νερών κατά 2-3 m (Εικόνα 7).

ΕΙΚΟΝΑ 7 Η υπερχειλίση του χείμαρρου σε γέφυρα του οδικού δικτύου της εγγύς περιοχής δεικνύει υπερύψωση της στάθμης υδάτων  $>3\text{m}$  κατά τις βροχοπτώσεις της 10<sup>ης</sup> Φεβρουαρίου 2010 (Πηγή φωτογραφίας: Αρχείο Δήμου).

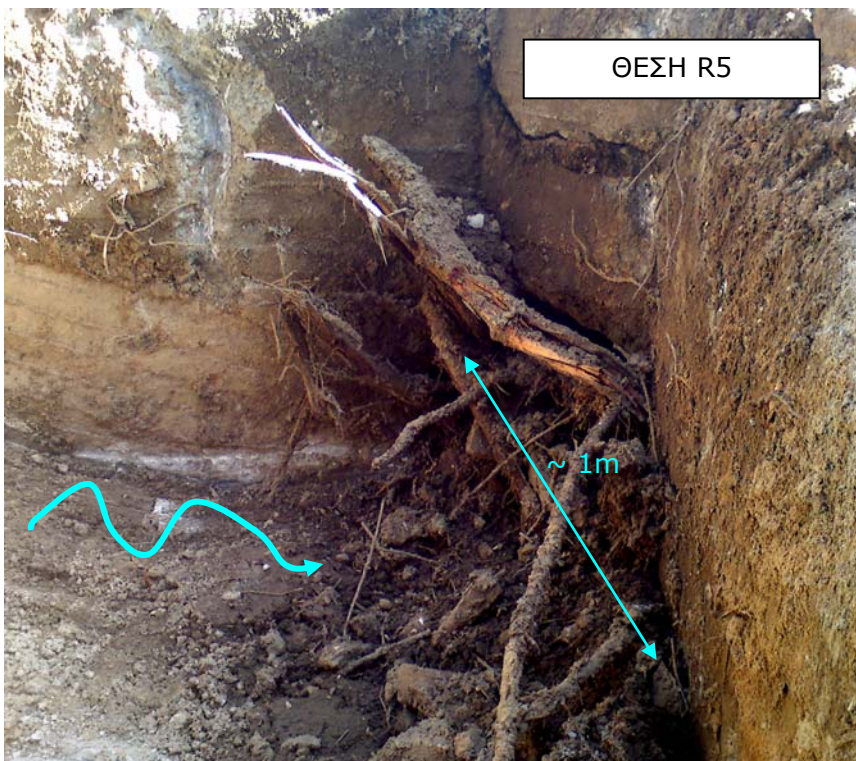
ΘΕΣΗ R5

3. Λόγω της ανεπαρκούς διατομής των εγκάρσιων οχετών του οδικού δικτύου (συνήθως  $\leq 1 \times 1\text{m}$ ), υπήρχε αδυναμία διατήρησης της ροής με αποτέλεσμα την πρόκληση υδραυλικού άλματος και απόθεσης των στερεών υλικών στις εισόδους των τεχνικών. Τυπική περίπτωση απόφραξης οχετού μικρής διατομής ( $\sim 1 \times 1\text{m}$ ) δίδεται στην Εικόνα 8α, σε αντίθεση με τη (μοναδική) περίπτωση επιτυχούς λειτουργίας του οχετού της Εικόνας 8β, όπου η διατομή είναι  $\sim 3 \times 3\text{m}$ . Οι υπερχειλίσεις στις θέσεις απόφραξης των τεχνικών προκάλεσαν εκτεταμένες διαβρώσεις των κατάντη παρειών των επιχωμάτων αυξάνοντας τις στερεοπαροχές.

(α) Απόφραξη κλειστού οχετού ομβρίων σε θέση του οδικού δικτύου.

- Διενέργεια συστηματικών ελέγχων των υφιστάμενων τεχνικών με βάση επικαιροποιημένα υδρολογικά δεδομένα.
- Κατασκευή τεχνικών στις θέσεις που καταστράφηκαν και επισκευάστηκαν.
- Εφαρμογή μέτρων ελέγχου στερεοπαροχών στις εισόδους των τεχνικών κύριων υδατορευμάτων και μέτρων προστασίας κατά διαβρώσεων στις εξόδους.

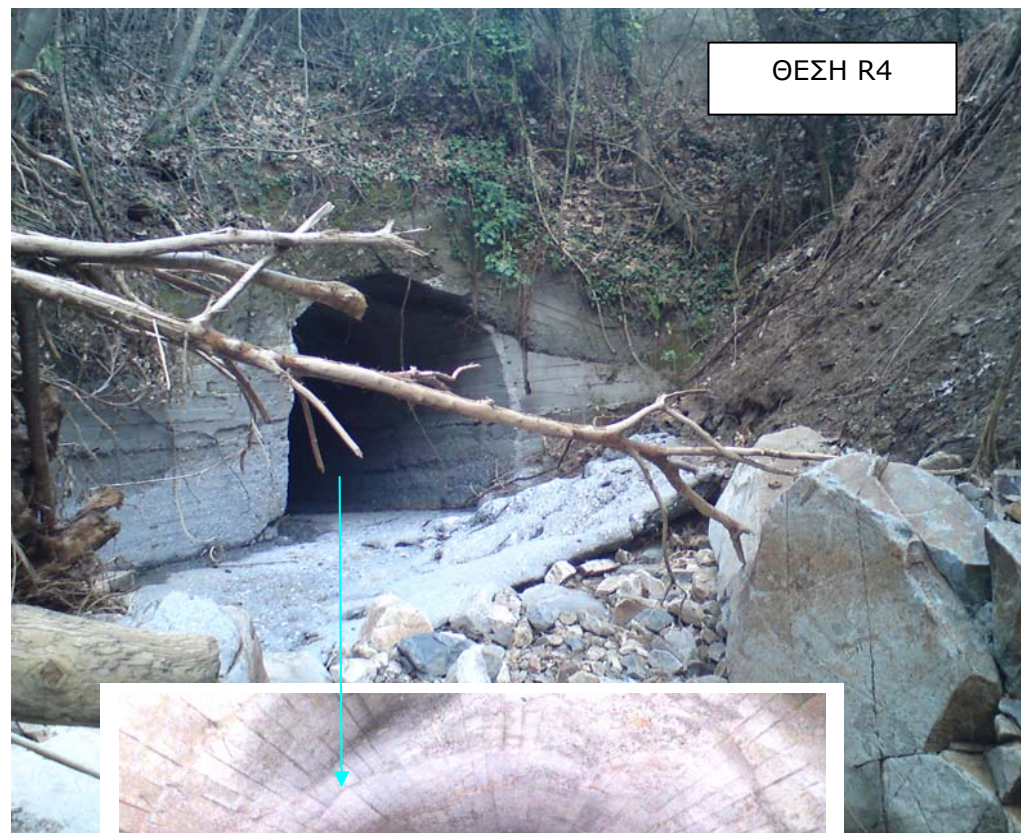
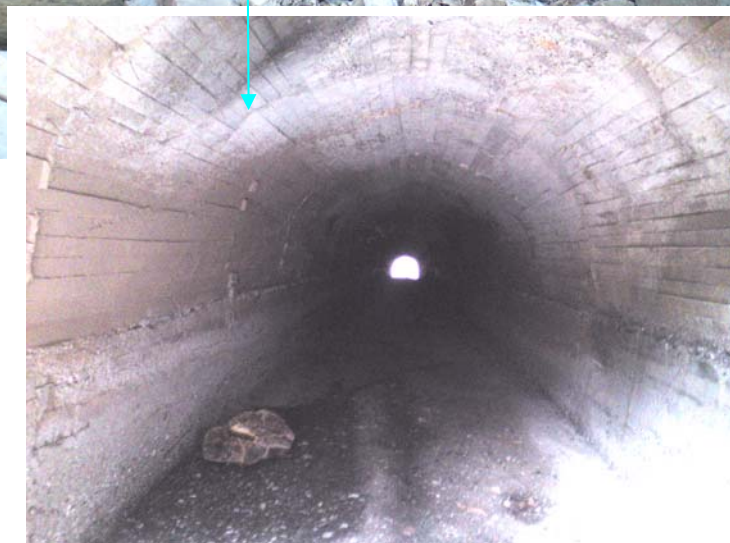
ΘΕΣΗ R4

(β) Οχετός ομβρίων επαρκούς διατομής (κύριο υδατόρευμα

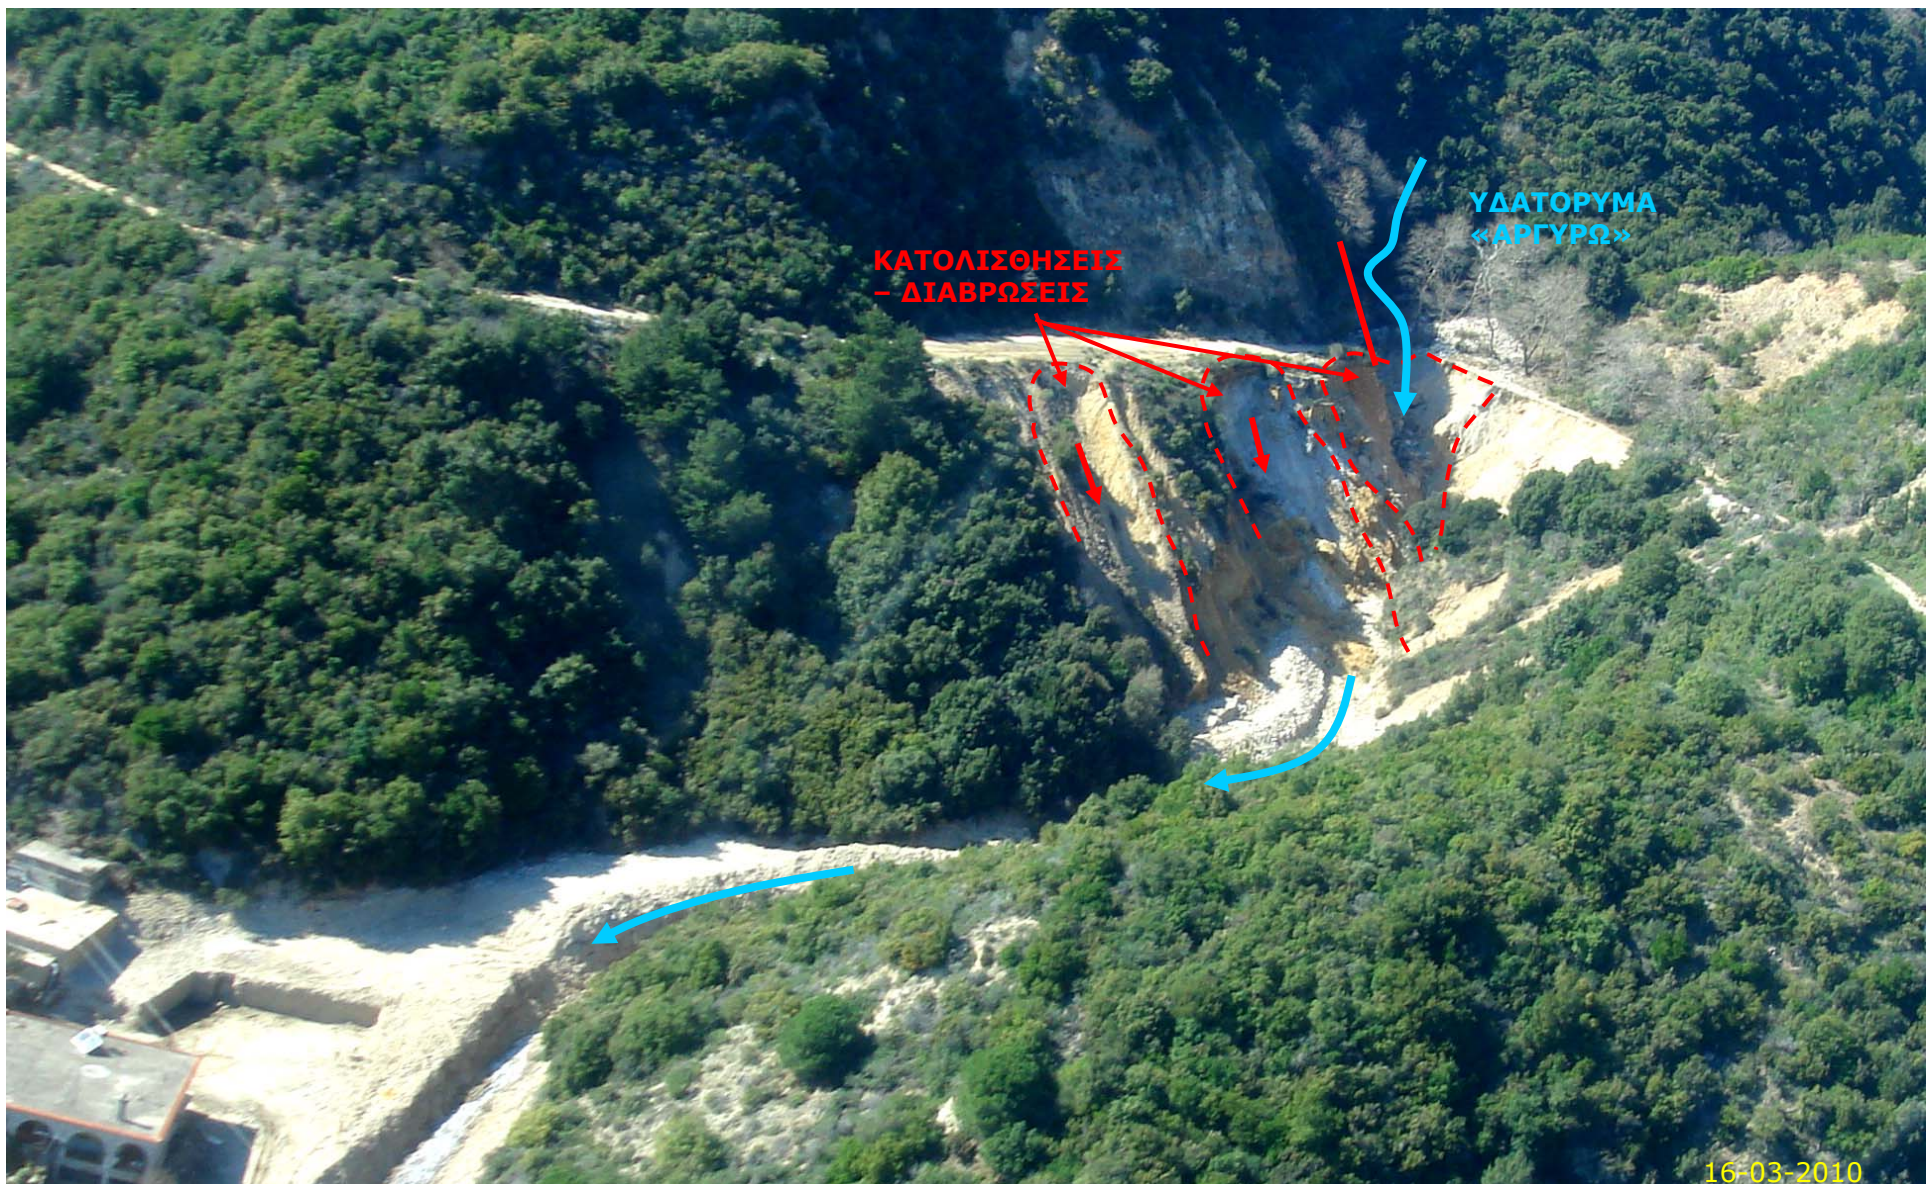
4. Οι πολύ μεγάλες υδατοπαροχές σε συνδυασμό με τις πολύ μεγάλες στερεοπαροχές δημιούργησαν βαθμιαία μια ροή κορημάτων η οποία δεν κατέστη δυνατόν να παραληφθεί από το μικρών διαστάσεων τεχνικό που ευρίσκονταν στη διασταύρωση της παλαιάς επαρχιακής οδού Στρατωνίου-Ολυμπιάδος με το υδατόρευμα «Αργυρώ» (θέση R1). Το τεχνικό αχρηστεύτηκε από τη ροή των κορημάτων, η οποία στη συνέχεια κατέστρεψε το σώμα του επιχώματος της οδού και διέβρωσε τα παρακείμενα πρανή (Εικόνα 9).

ΕΙΚΟΝΑ 9. Η αστοχία στο σημείο διασταύρωσης της παλαιάς επαρχιακής οδού Στρατωνίου-Ολυμπιάδος (Θέση R1)  
(Πηγή φωτογραφίας: Αρχείο Δήμου)

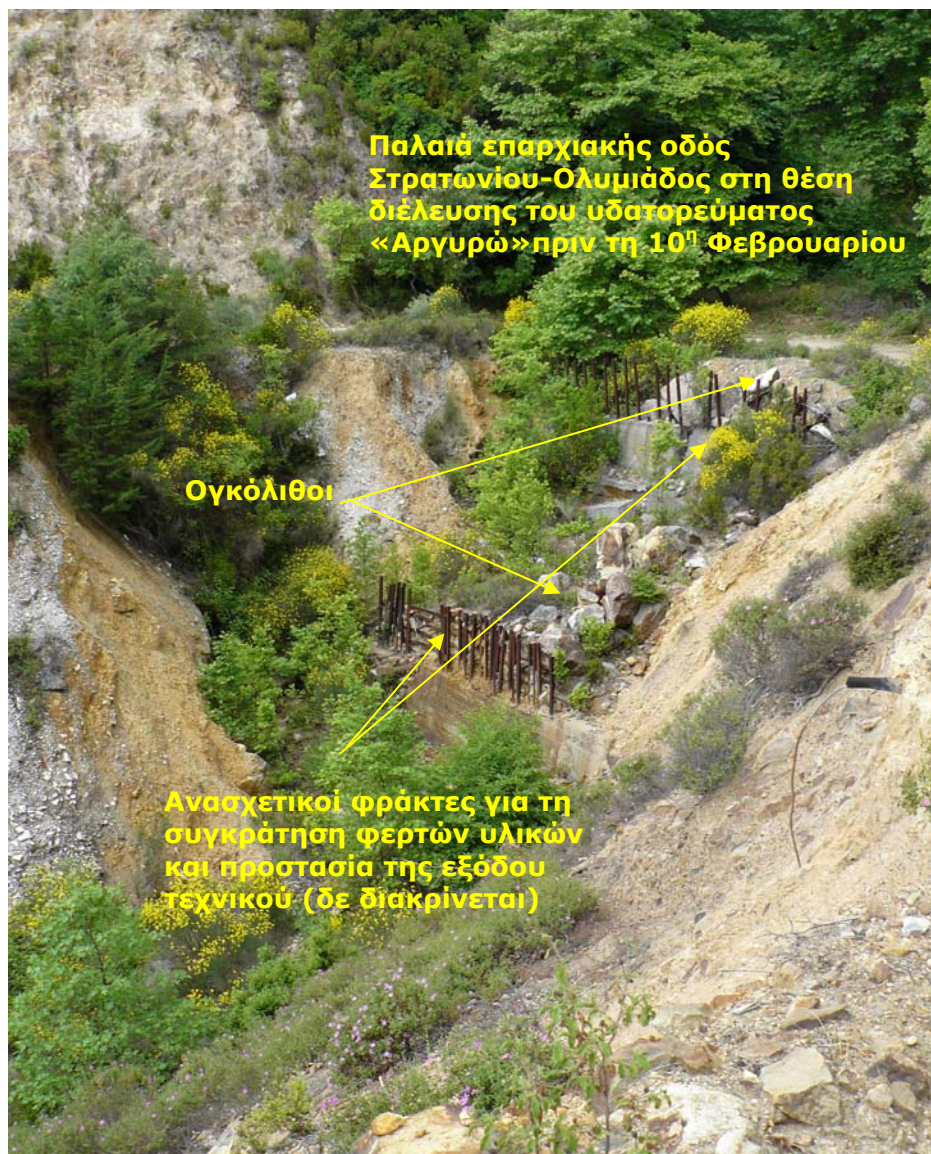
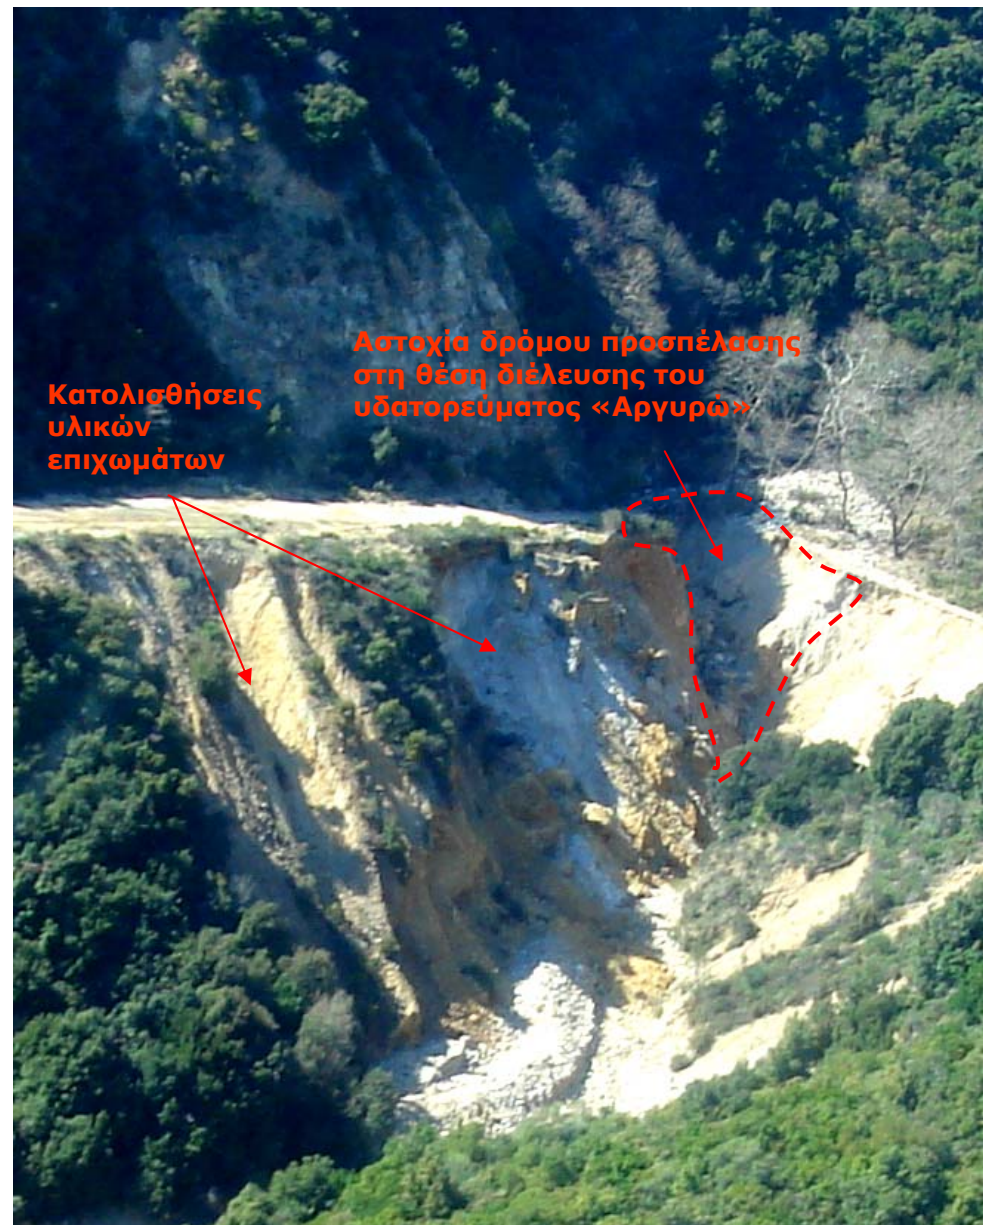
5. Τα υλικά κατασκευής του επιχώματος ήταν ποικίλης κοκκομετρικής σύστασης, προερχόμενα κυρίως από τις εκσκαφές διάνοιξης του δρόμου προσπέλασης. Το τελευταίο συνάγεται από την παρόμοια μακροσκοπική εμφάνιση των υλικών που απέμειναν με εκείνη του μητρικού πετρώματος στα πρανή της οδού και από το γεγονός ότι την εποχή κατασκευής της συγκεκριμένης επαρχιακής οδού, τα επιχώματα κατασκευάζονταν με τα υλικά εκσκαφής των πλησιέστερων ορυγμάτων (Μέθοδος Bruckner). Κατά πληροφορίες, οι οποίες όμως δεν κατέστη δυνατόν να επιβεβαιωθούν, στην κατασκευή των επιχωμάτων χρησιμοποιήθηκαν και ποσότητες στείρων υλικών μεταλλείου. Στην περιοχή αυτή πρέπει να δημιουργήθηκαν και στο παρελθόν προβλήματα ροών κορημάτων από ανάντη. Το γεγονός αυτό τεκμαίρεται από την ύπαρξη τοιχείων σκυροδέματος με σιδηροτροχιές (ανασχετικοί φράκτες προστασίας) που συγκρατούσαν βραχώδη τεμάχια σχετικά μεγάλων διαστάσεων (Εικόνα 10). Τα τοιχεία αυτά καταστράφηκαν κατά τη διάρκεια του φαινομένου.

ΕΙΚΟΝΑ 10. Η κατάσταση στη θέση R1 πριν και μετά την ολίσθηση  
(Πηγή φωτογραφιών : Κίνηση Πολιτών - Αρχείο Δήμου)

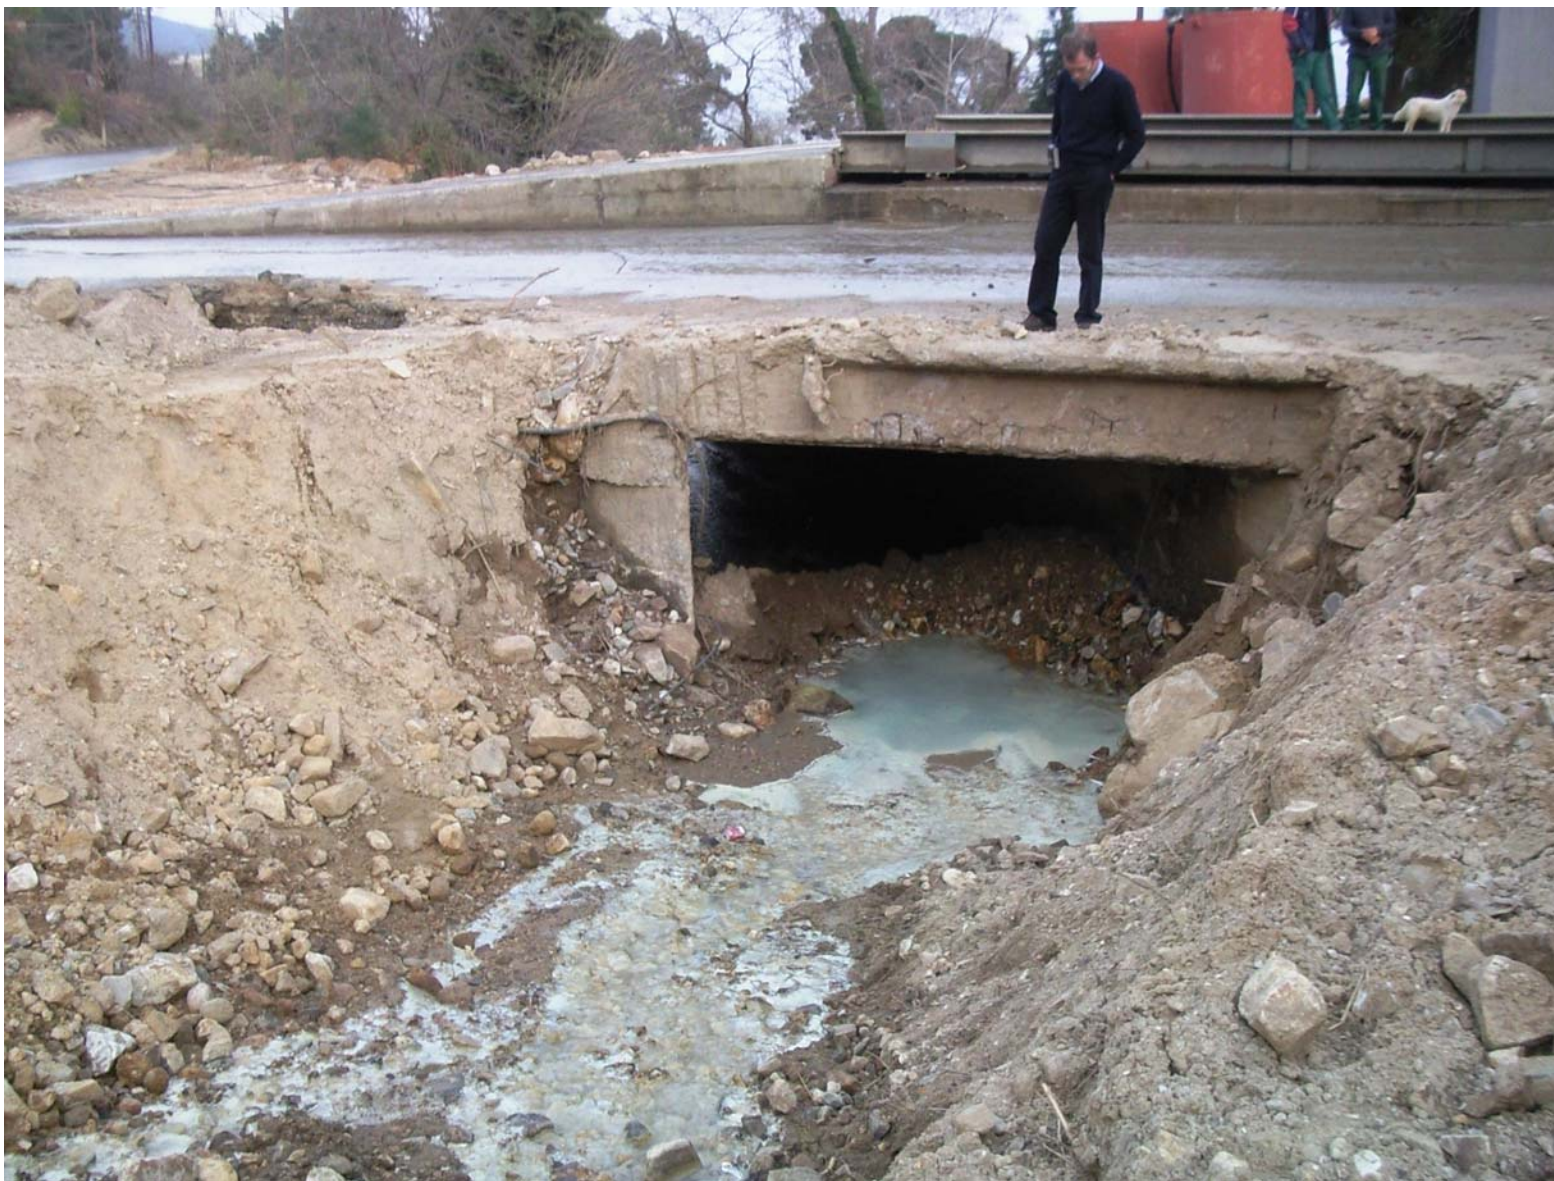
7. Η κατάκλυση του οικισμού με τα υλικά της ροής κορημάτων επήλθε μετά την απόφραξη πλακοσκεπούς οχετού που λειτουργούσε ως είσοδος της αντιπλημμυρικής τάφρου (Εικόνα 11) και την εκτροπή της ροής προς το κέντρο του Στρατωνίου. Στις Εικόνες 12α και 12β φαίνεται η αντιπλημμυρική τάφρος εντός του Στρατωνίου, η οποία λόγω των μικρών διατομών δεν ήταν δυνατόν να παροχετεύσει τα νερά του υδατορεύματος της «Αργυρώς». Η απόφραξη του οχετού είναι δυνατόν να συνέβη λόγω σταδιακής απόθεσης μεταφερόμενων στερεών υλικών. Εν τούτοις, η

ΕΙΚΟΝΑ 11. Ο πλακοσκεπής οχετός που λειτουργούσε ως είσοδος της αντιπλημμυρικής τάφρου στην περιοχή της γεφυροπλάστιγγας

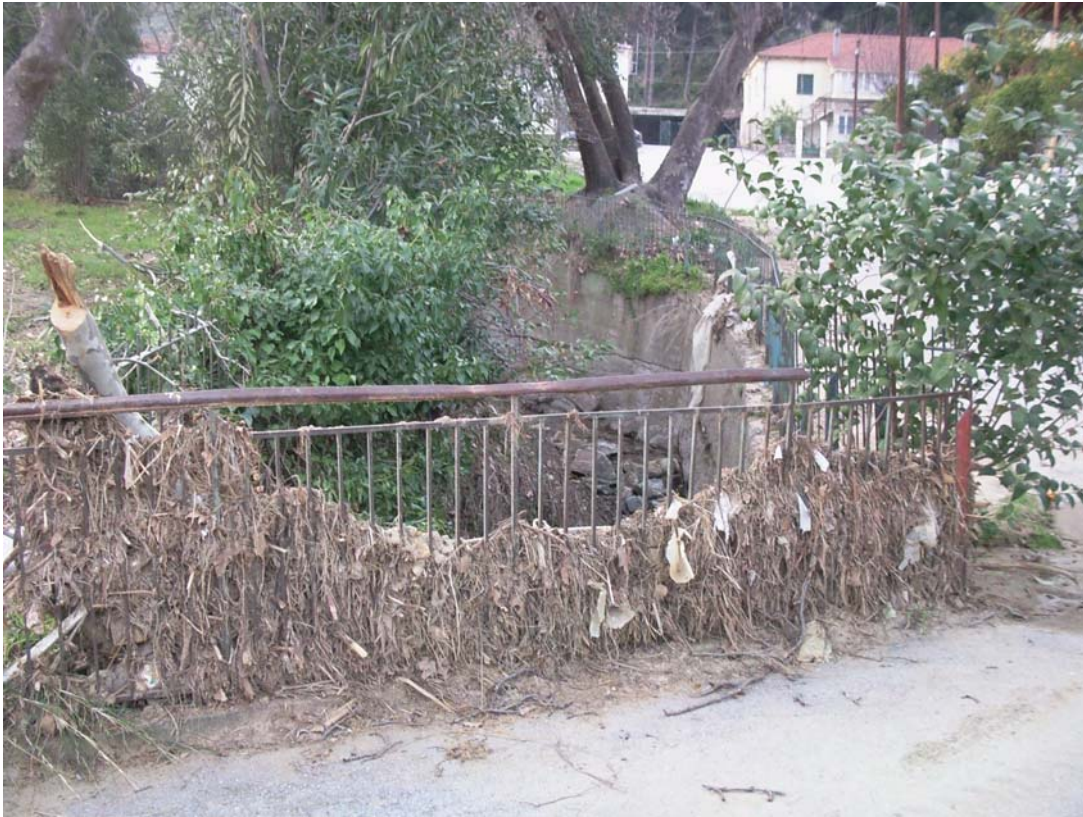
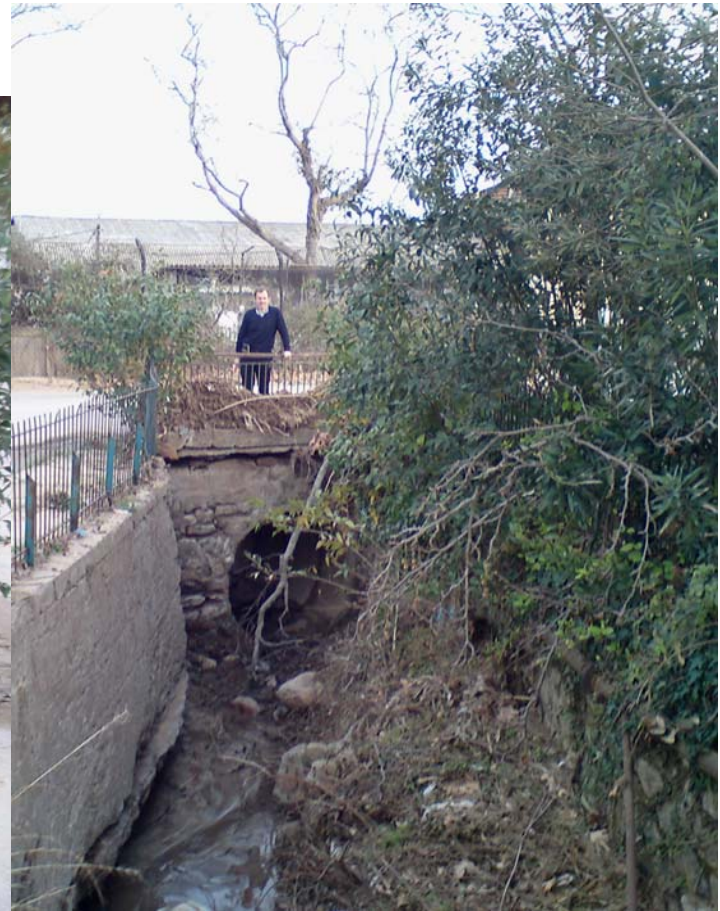
1. Τα ακραία μετεωρολογικά φαινόμενα (βροχόπτωση 164mm εντός μερικών ωρών) τα οποία προκάλεσαν πολύ μεγάλες υδατοπαροχές και σε συνδυασμό με τις μεγάλες κλίσεις των υδατορευμάτων πρωτοφανείς στερεοπαροχές από υλικά κοίτης αλλά και από αστοχίες εδάφους.
2. Η αδυναμία των οχετών των επιχωμάτων να παραλάβουν τις υδατοπαροχές και στερεοπαροχές που εκδηλώθηκαν.
3. Η έλλειψη προστατευτικών μέτρων για τον έλεγχο στερεομεταφοράς στις κοίτες των υδατορευμάτων.
4. Η ανεπάρκεια των διαστάσεων της αντιπλημμυρικής τάφρου εντός του οικισμού.

ΕΙΚΟΝΕΣ 12α & 12β. Η μικρών διαστάσεων αποχετευτική τάφρος του υδατορεύματος «Αργυρώ» εντός του οικισμού

- Αύξηση της παροχетеυτικής ικανότητας και διασφάλιση σταθερής διατομής λειτουργίας σε όλο το μήκος.
