κτίριο 1

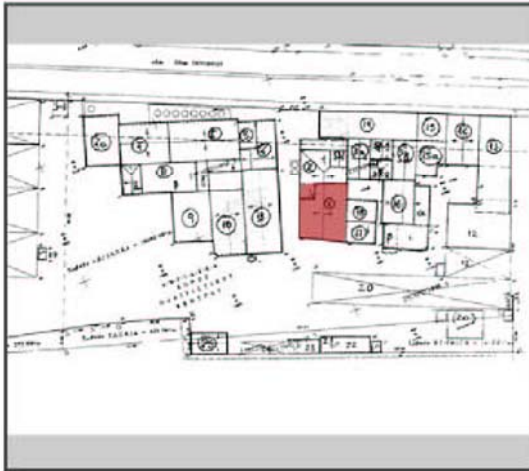
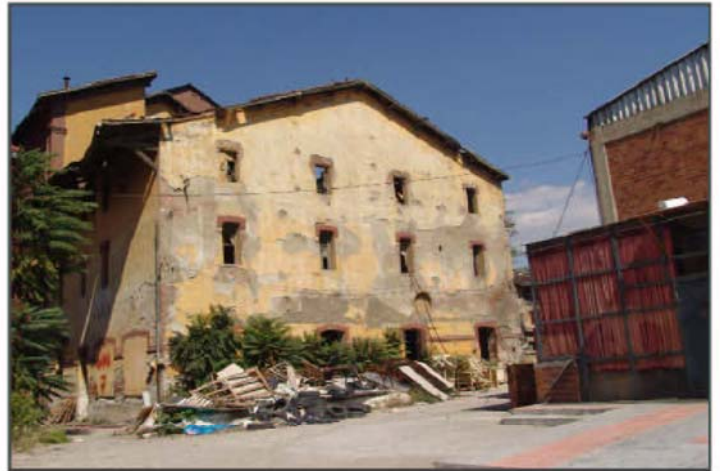
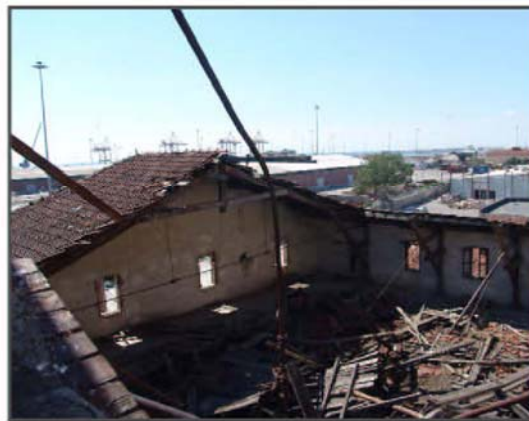
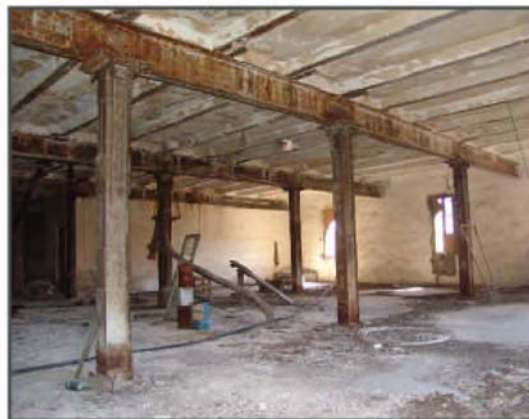
Το κτίριο λόγω της μακρόχρονης εγκατάλειψης και μη επισκευής παρουσιάζει σημαντικές φθορές οι οποίες εντοπίζονται κυρίως στην στέγη, η οποία έχει καταρρεύσει. Παρουσιάζεται επίσης εκτεταμένη διάβρωση στα εσωτερικά και εξωτερικά επιχρίσματα. Τα δά-

πεδα των δύο ενδιαμέσων ορόφων διατηρούνται σε καλή κατάσταση λόγω της πολύ καλής κατασκευής τους.

κατάσταση διατήρησης:	Το κτίριο παρά τις εκτεταμένες φθορές της στέγης διατηρείται σε καλή κατάσταση. Εκτιμάται ότι η αποκατάστασή είναι δυνατή στο σύνολο του κτιρίου
αξιολογηση:	Ένα από τα πιο χαρακτηριστικά κτίρια του συγκροτήματος. Πολύ σημαντικό. Απόλυτη προστασία.

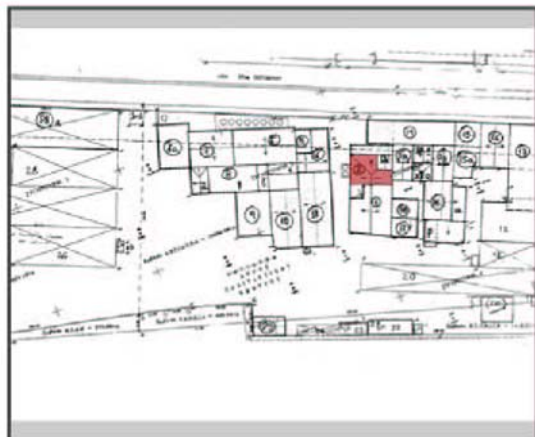
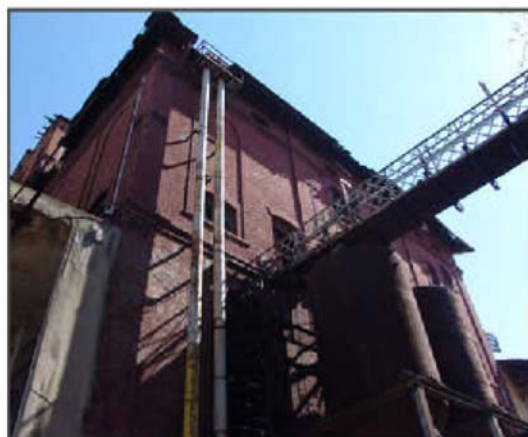
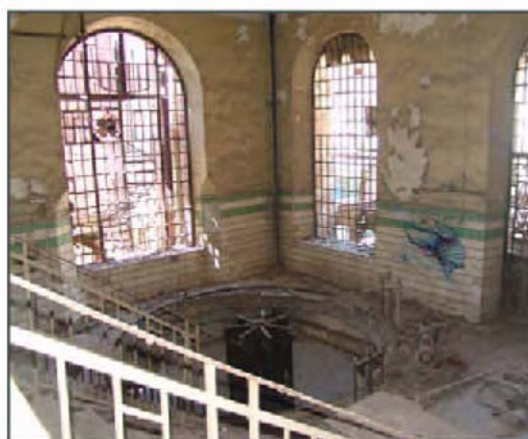
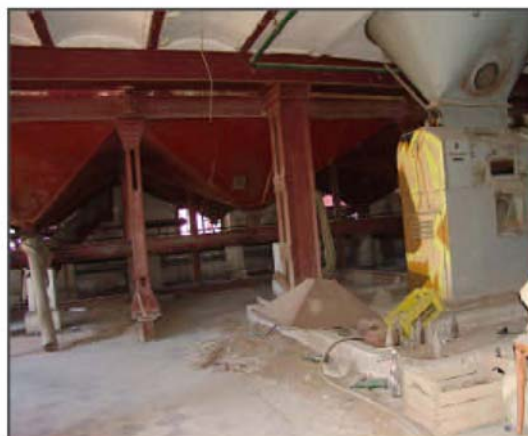
κτίριο 2

Το κτίριο διατηρείται σε αρκετά καλή κατάσταση, πλην των απολήξεων της στέγης, και των κουφωμάτων.

ζυθοβραστήρων (χάλκινοι κώδωνες και κρουνοί), τα οποία έχουν κλαπεί.

κατάσταση διατήρησης:	Το κτίριο διατηρείται σε καλή κατάσταση. Εκτιμάται ότι η αποκατάστασή είναι δυνατή στο σύνολο του κτιρίου
αξιολόγηση:	Ένα από τα πιο χαρακτηριστικά κτίρια του συγκροτήματος. Πολύ σημαντικό. Απόλυτη προστασία.

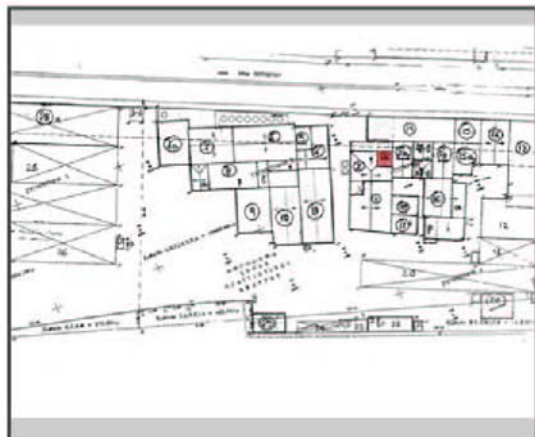
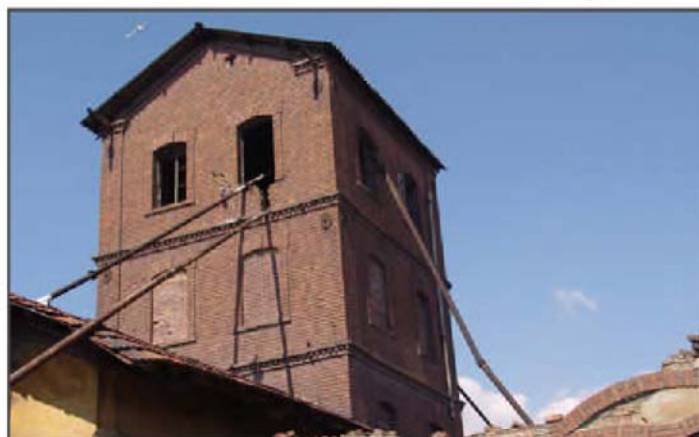
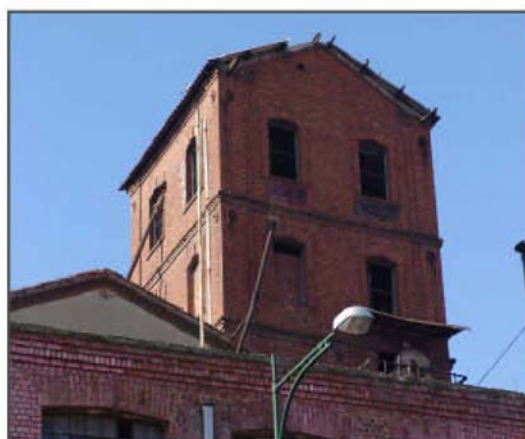
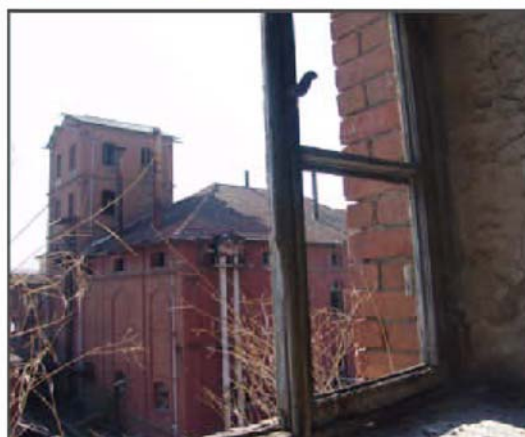
κτίριο 3

Το κτίριο διατηρείται σε σχετικά καλή κατάσταση εκτός από τις κλίμακες ανόδου, οι οποίες έχουν εκτεταμένες φθορές. Ο μηχανολογικός εξοπλισμός σε γενικές γραμμές διατηρείται σε σχετικά καλή κατάσταση στην αρχική του θέση

κατάσταση διατήρησης:	Το κτίριο διατηρείται σε σχετικά καλή κατάσταση. Εκτιμάται ότι η αποκατάστασή είναι δυνατή στο σύνολο του κτιρίου
αξιολόγηση:	Ένα από τα πιο χαρακτηριστικά κτίρια του συγκροτήματος. Πολύ σημαντικό. Απόλυτη προστασία.

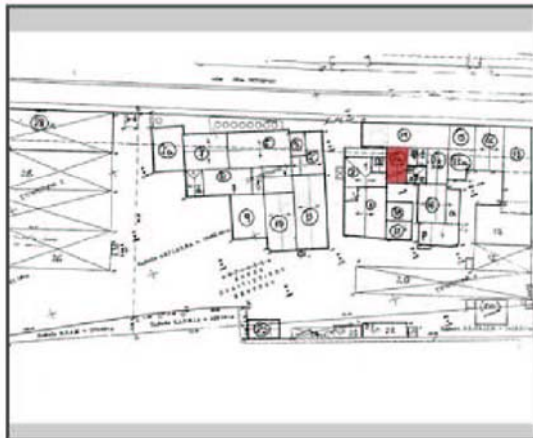
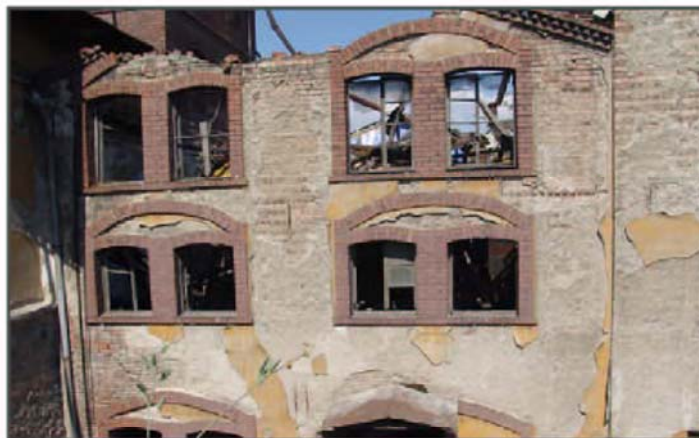
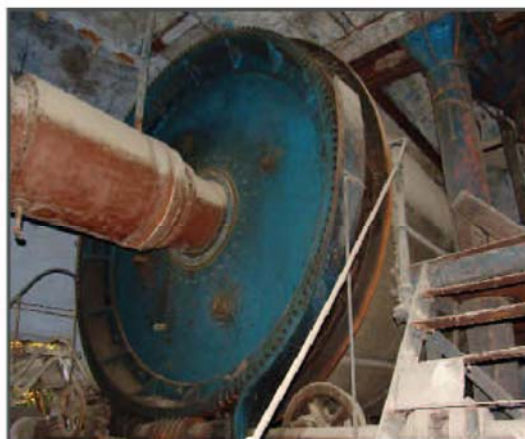
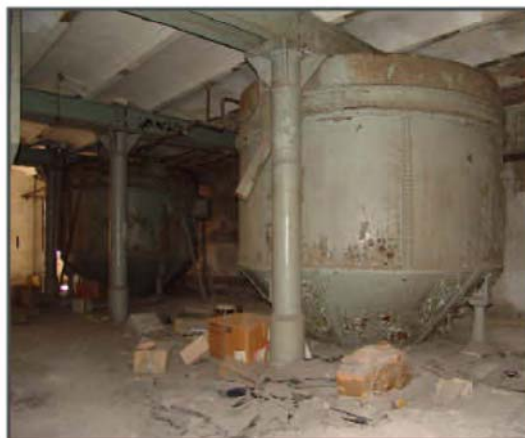
κτίριο 3α

Το κτίριο διατηρείται εν γένει σε καλή κατάσταση εξ' αιτίας της πολύ καλής κατασκευής του. Υπάρχουν εκτεταμένες φθορές που προκλήθηκαν από την κατάρρευση της στέγης, η οποία συμπαρέσυρε τμήμα του αετώματος της νότιας τοιχοποιίας. Υπάρχουν επίσης εκτεταμένες φθορές στα κουφώματα.

κατάσταση διατήρησης:	Το κτίριο διατηρείται σε σχετικά καλή κατάσταση. Εκτιμάται ότι η αποκατάστασή είναι δυνατή στο σύνολο του κτιρίου
αξιολόγηση:	Ένα από τα σημαντικότερα κτίρια του συγκροτήματος. Πολύ σημαντικό. Απόλυτη προστασία.

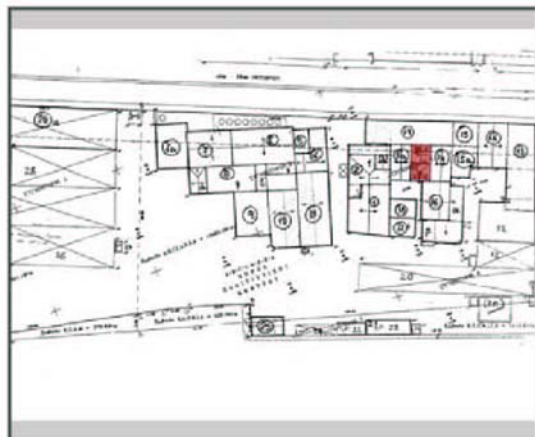
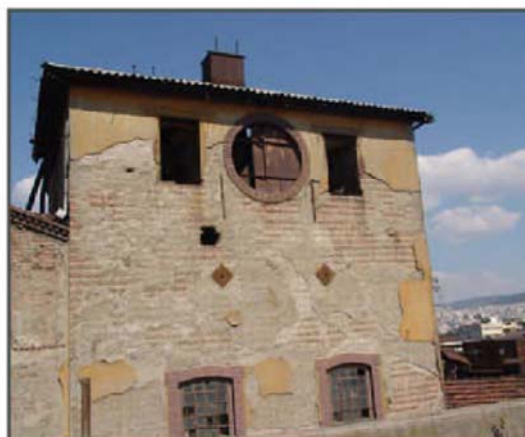
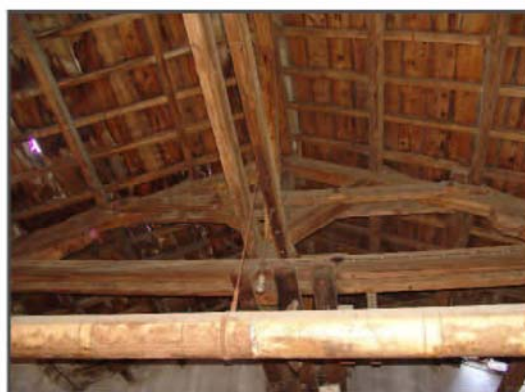
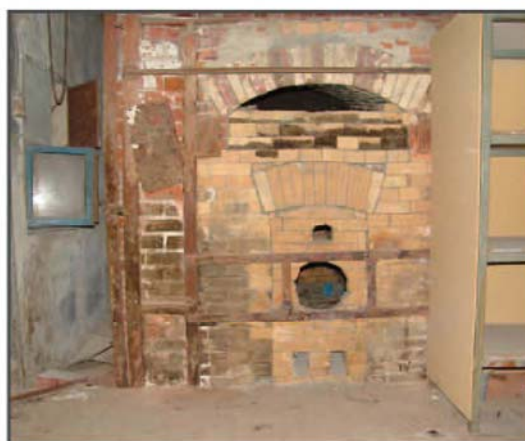
κτίριο 3B (B1 και B2)

Το κτίριο διατηρείται σε σχετικά καλή κατάσταση εκτός από φθορές που παρατηρούνται στα κουφώματα, στα επιχρίσματα και στη μεταγενέστερη στέγη του τμήματος B1. Στο κτίριο επίσης διατηρείται σε μεγάλο βαθμό ο ιστορικός μηχανολογικός εξοπλισμός.

κατάσταση διατήρησης:	Το κτίριο διατηρείται σε σχετικά καλή κατάσταση. Εκτιμάται ότι η αποκατάστασή είναι δυνατή στο σύνολο του κτιρίου
αξιολόγηση:	Ένα από τα σημαντικότερα κτίρια του συγκροτήματος. Πολύ σημαντικό. Απόλυτη προστασία.

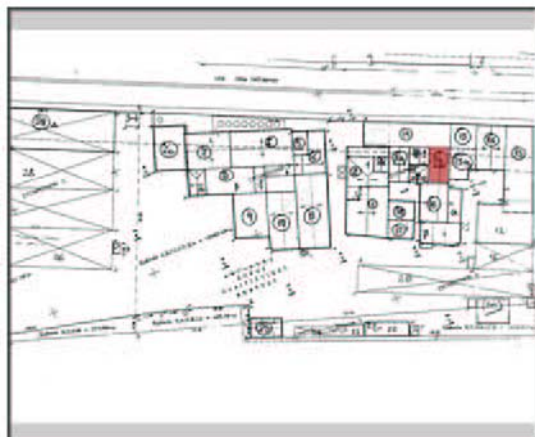
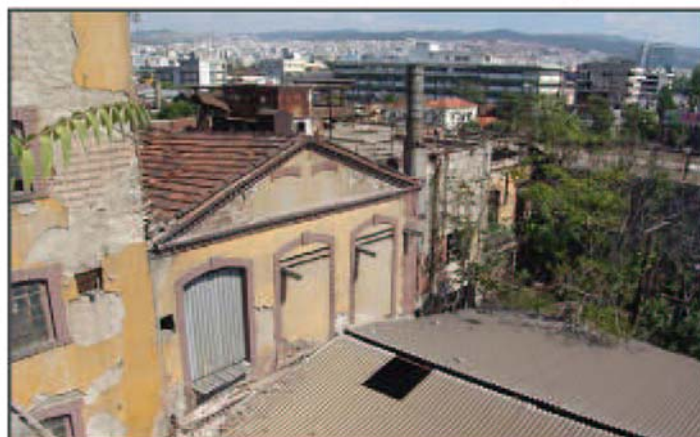
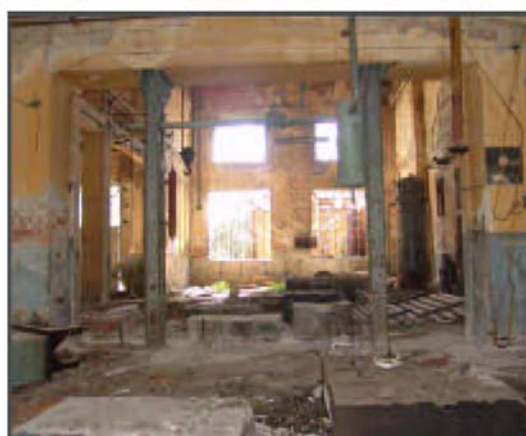
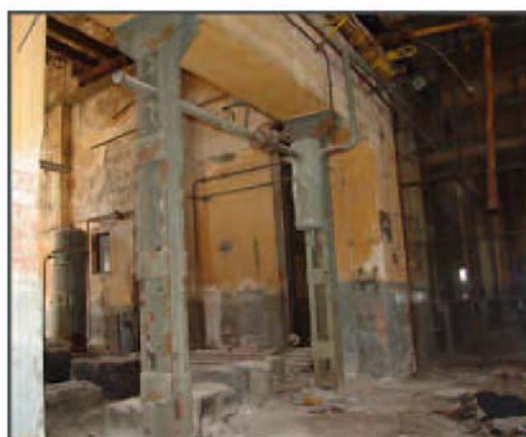
κτίριο 3γ

Το κτίριο σύμφωνα με την εκτίμηση της ENM είναι το πρώτο μηχανοστάσιο του αρχικού συγκροτήματος. Το κτίριο διατηρείται καλή κατάσταση, εκτός από ορισμένες αλλοιώσεις και φθορές στα ανοίγματα. Διατηρούνται επίσης τμήματα από τον ιστορικό βιομηχανικό εξοπλισμό

κατάσταση διατήρησης:	Το κτίριο διατηρείται σε σχετικά καλή κατάσταση. Εκτιμάται ότι η αποκατάστασή είναι δυνατή στο σύνολο του κτιρίου
αξιολόγηση:	Ένα από τα σημαντικότερα και παλαιότερα κτίρια του συγκροτήματος. Πολύ σημαντικό. Απόλυτη προστασία.

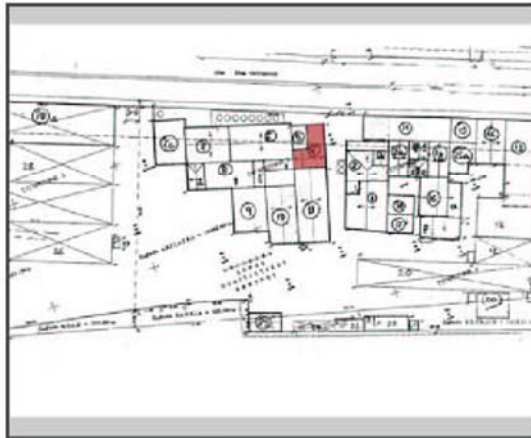
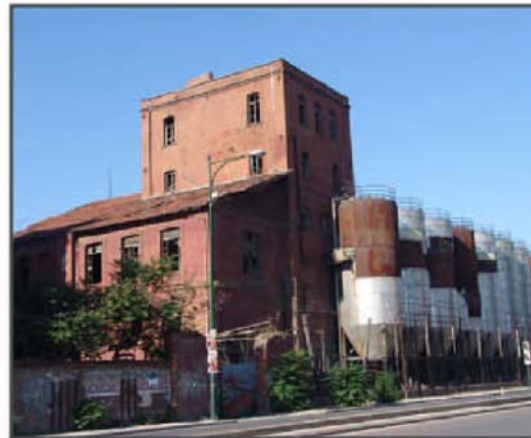
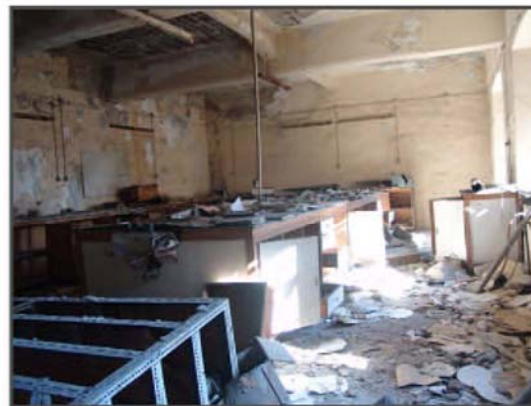
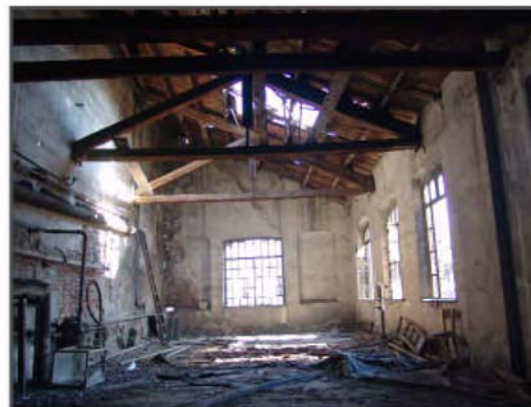
κτίριο 4

Το κτίριο διατηρείται σε σχετικά καλή κατάσταση. Ορισμένα προβλήματα παρουσιάζονται σε περιοχές της στέγης (εισροή νερού από την επικεράμωση, με αποτέλεσμα τη διαβρωση ορισμένων τμημάτων των ζευκτών. Φθορές επίσης παρουσιάζονται και σε τμήματα της βόρειας τοιχοποιίας, καθώς και στο σύνολο των κουφωμάτων. Επίσης έχει υποχωρήσει τμήμα του υπερυψωμένου ξύλινου τμήματος του δαπέδου του δεύτερου ορόφου (προς την πλευρά της μεταλλικής γέφυρας που το συνδέει λειτουργικά με το απέναντι κτίριο 2).

στορικού βιομηχανικού εξοπλισμού, κυρίως στο χημείο, ωστόσο διατηρούνται στο ισόγειο οι δεξαμενές ζύμωσης και στον όροφο τμήματα του εξοπλισμού του χημείου.

Έχουν καταστραφεί ορισμένα τμήματα του ι-

κατάσταση διατήρησης:	Το κτίριο διατηρείται σε μέτρια κατάσταση. Εκτιμάται ότι η αποκατάστασή είναι δυνατή στο σύνολο του κτιρίου
αξιολόγηση:	Ένα από τα χαρακτηριστικότερα κτίρια του συγκροτήματος. Πολύ σημαντικό. Απόλυτη προστασία.

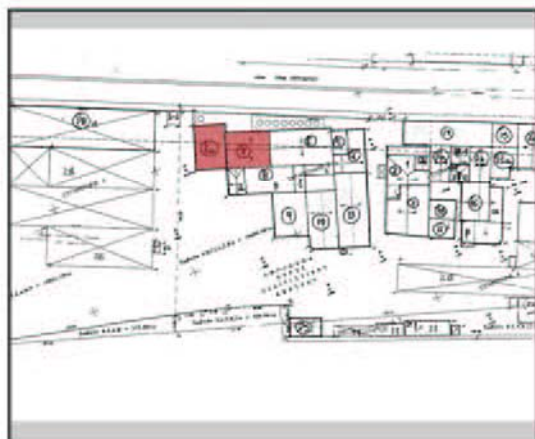
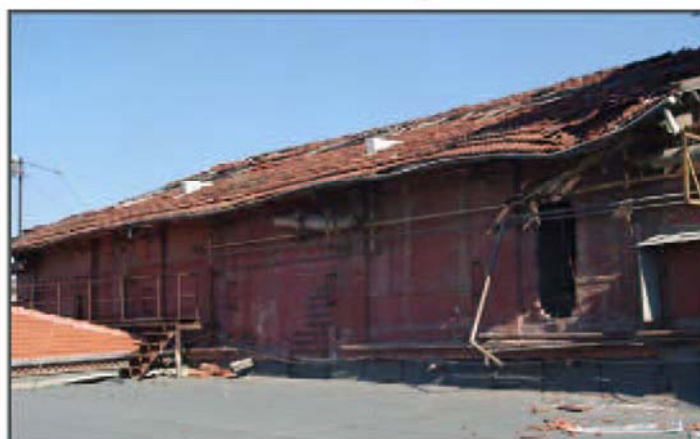
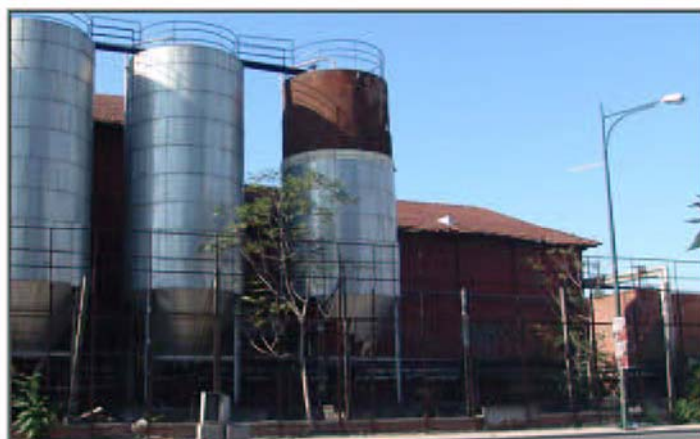
κτίριο 7 και 7α

Παρατηρούνται προβλήματα σε τμήμα της στέγης, όπου λείπει τμήμα της επικράμωσης (νότια πλευρά). Το γεγονός αυτό είναι δυνατόν να προκαλέσει σημαντική φθορά στα ζευκτά της στέγης.

κατάσταση διατήρησης:	Το κτίριο διατηρείται σε σχετικά καλή κατάσταση. Εκτιμάται ότι η αποκατάστασή είναι δυνατή στο σύνολο του κτιρίου
αξιολόγηση:	Ένα από τα χαρακτηριστικότερα κτίρια του συγκροτήματος. Πολύ σημαντικό. Απόλυτη προστασία.

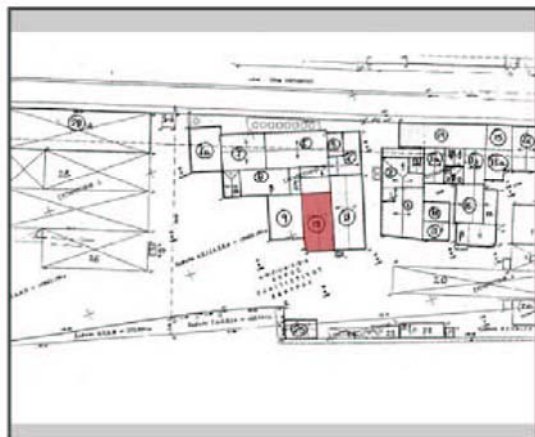
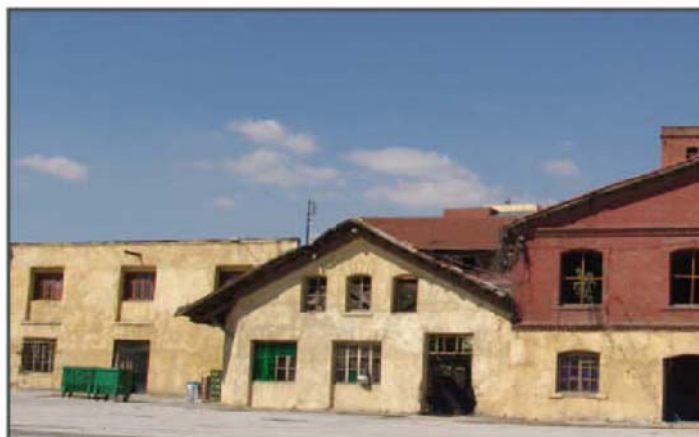
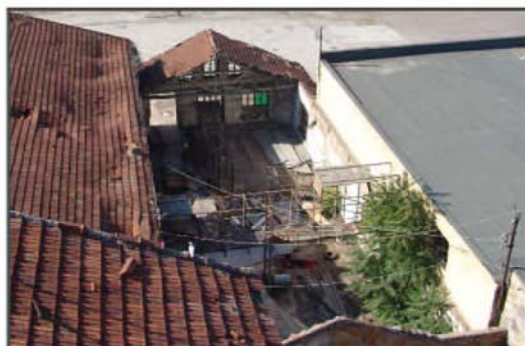
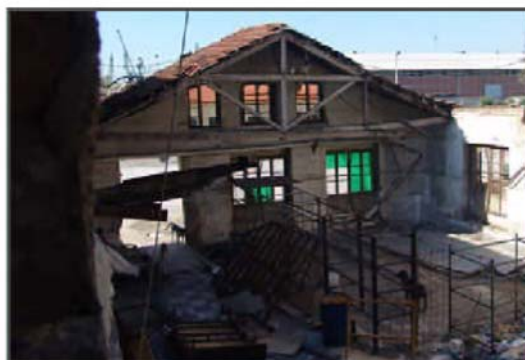
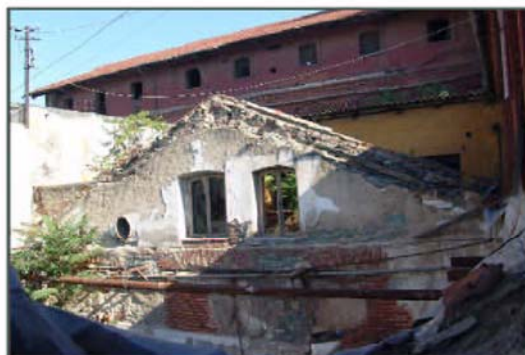
κτίριο 10

Η στέγη του κτιρίου έχει σχεδόν ολοκληρωτικά καταρρεύσει, ωστόσο θα πρέπει να ήταν πολύ ενδιαφέρουσα. Διασώζονται τμήματα των αρχικών ζευκτών με δίδυμες δοκούς, (νότιο τμήμα).

Οι περιμετρικές τοιχοποιίες δεν διατηρούνται σε καλή κατάσταση. Σύμφωνα με την εκτίμηση της ENM, το κτίριο θα πρέπει να ήταν κατ' επέκταση προσθήκη του όμορου κτιρίου 11.

Το κτίριο διατηρείται σε πολύ κακή κατάσταση

κατάσταση διατήρησης:	Πολύ κακή. Θα απαιτηθούν εκτεταμένες ανακατασκευές.
αξιολόγηση:	Παρά την κακή κατάσταση διατήρησής του παρουσιάζει ενδιαφέρον ως μέρος του συνόλου. (κτίριο συνοδείας)
