κτίριο 11

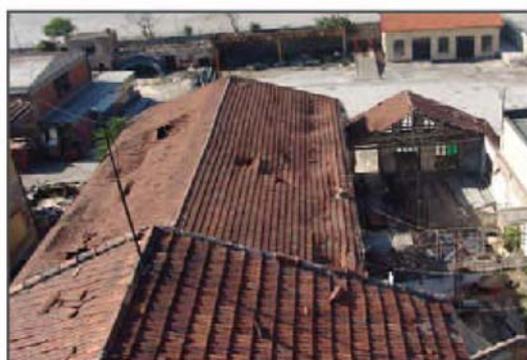
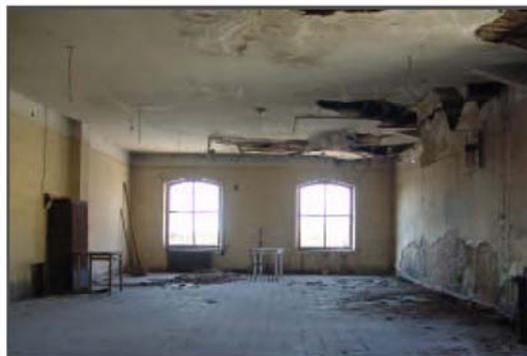
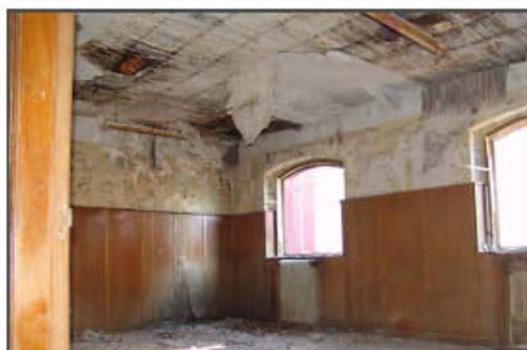
Πρόκειται για διώροφο κτίριο (ισόγειο και όροφος), το οποίο έχει δίριχτη στέγη. Είναι κατασκευασμένο από φέρουσα οπτοπλινθοδομή από συμπαγείς πλίνθους. Η οποία αρχικά ήταν εμφανής εξωτερικά. Στο ισόγειο διατηρείται φέρων μεταλλικός σκελετός, ο οποίος αποτελείται από χυτοσίδηρους στύλους με διακόσμηση (ορισμένοι από τους οποίους έχουν εγκλωβιστεί σε σκυρόδεμα σε μεταγενέστερη φάση) και σιδηροδοκούς διπλού τάφ, οι οποίοι γεφυρώνονται με βολίσκους από συμπαγείς πλίνθους. Στο όροφο τα εσωτερικά χωρίσματα διαμορφώνονται με οπτοπλινθοδομές και οι οροφές με επικρισμένους μπαδατοπήχεις. Στα δάπεδα του ορόφου είναι από τσιμεντοπλακίδια. Το κτίριο διατηρείται σε σχετικά καλή κατάσταση. Παρατηρούνται μόνο τοπικές φθορές λόγω κατερχόμενης υγρασίας από την στέγη, η οποία έχει προκαλέσει καταστροφή των οροφών και πιθανά προβλήματα στα ξύλινα ζευκτά της στέγης καθώς και αποκολλήσεις στα εσωτερικά επικρίσματα. Επίσης έχει επικριστεί το κάτω (περιοχή ισογείου) τμήμα της νότιας όψης, γεγονός που αλλοιώνει σημαντικά τη μορφολογία του και έχουν γίνει μεταγενέστερες επεμβάσεις με οπλισμένο σκυρόδεμα στην ισόγεια στάθμη

κατάσταση διατήρησης:	Το κτίριο διατηρείται σε σχετικά καλή κατάσταση. Εκτιμάται ότι η αποκατάστασή είναι δυνατή στο σύνολο του κτιρίου
αξιολόγηση:	Ένα από τα χαρακτηριστικότερα κτίρια του συγκροτήματος. Πολύ σημαντικό. Απόλυτη προστασία.

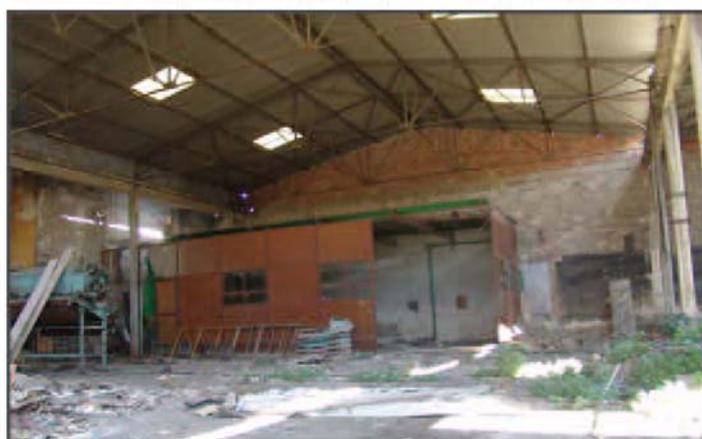
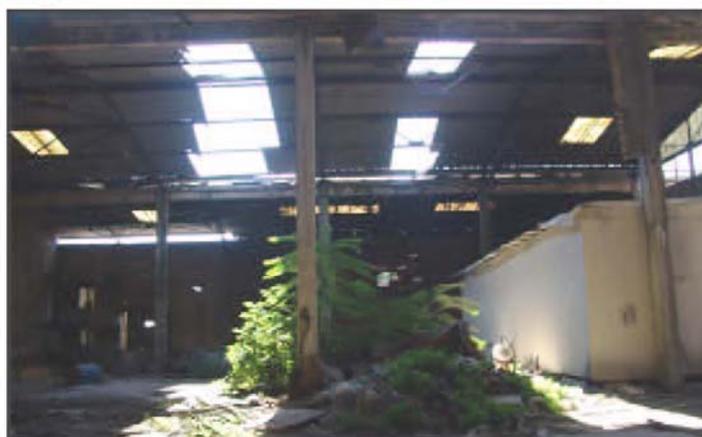
κτίριο 12

Πρόκειται για δύο ισόγειες αποθήκες οι οποίες έχουν μεταλλική δίκριτη στέγη με επικάλυψη λαμαρίνα. Διατηρούνται σε κακή κατάσταση. Δεν παρουσιάζουν κανένα ενδιαφέρον

κατάσταση διατήρησης:	Σχετικά κακή
αξιολόγηση:	Δεν παρουσιάζουν κανένα ενδιαφέρον.

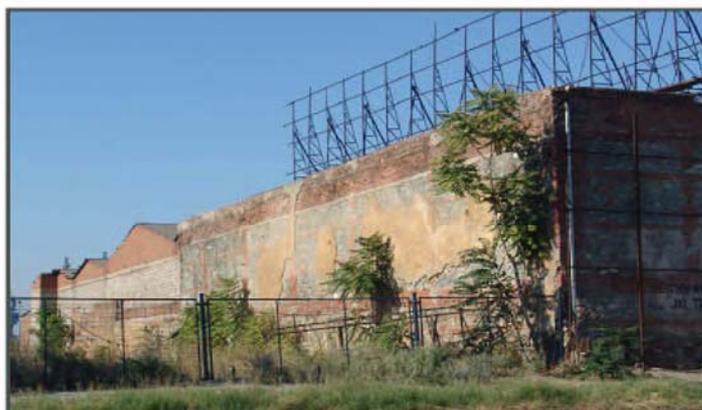
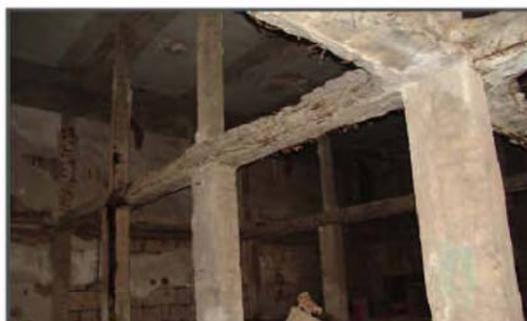
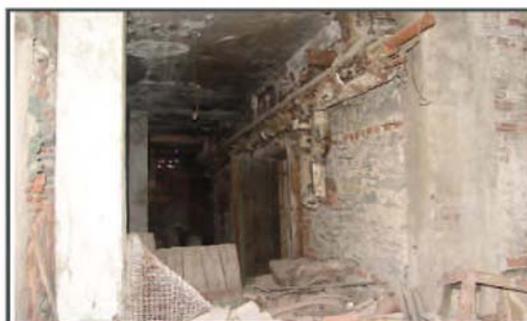
κτίριο 13

Πρόκειται για ισόγειο κτίσμα το οποίο έχει υποστεί πολλές μετατροπές από την αρχική κατασκευή του. Το βόρειο τμήμα (προς την οδό) έχει εν μέρει διασωθεί από την αρχική κατασκευή (περιμετρικές τοιχοποιίες). Το νότιο τμήμα έχει ουσιαστικά εσωτερικά ανακατασκευαστεί, πιθανότατα γύρω στο 1950. Το σύνολο της κατασκευής δεν μπορεί να γίνει εύκολα αντιληπτό (το βόρειο τμήμα δεν είναι προσπελάσιμο). Στο νεώτερο νότιο τμήμα υπάρχει σκελετός από οπλισμένο σκυρόδεμα, ο οποίος διατηρείται σε πολύ κακή κατάσταση. Το κτίριο δεν παρουσιάζει, μετά τις πολλές αλλοιώσεις που έχει υποστεί, κανένα ενδιαφέρον. Ωστόσο το εναπομείναν κελυφός του, δηλαδή τμήματα των περιμετρικών τοιχοποιιών αξίζει να διατηρηθούν, διότι αποτελούν σημαντικές μαρτυρίες για τη μορφή και το χαρακτήρα του συγκροτήματος

κατάσταση διατήρησης:	Γενικά πολύ κακή. Απαιτούνται εκτεταμένες ανακατασκευές
αξιολόγηση:	Δεν παρουσιάζει ιδιαίτερο ενδιαφέρον (κτίριο συνοδείας)

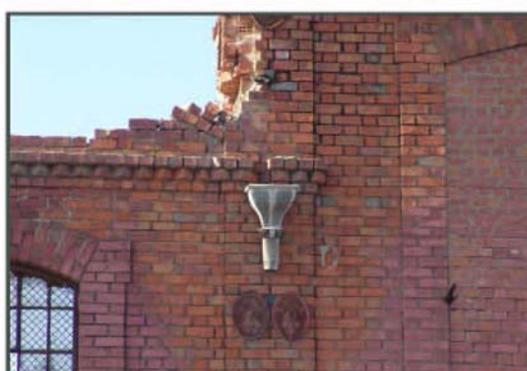
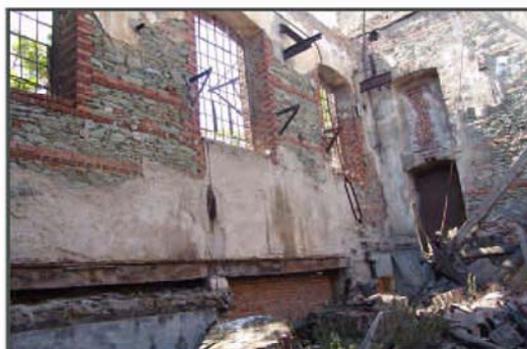
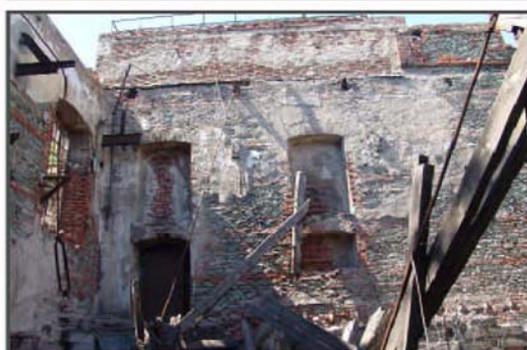
κτίριο 14

Η κύρια όψη είναι διαμορφωμένη με εμφανή οπτοπλινθοδομή, ενώ η πίσω είναι επιχρισμένη. Έχει υποστεί πολλές μεταγενέστερες μετατροπές, και αλλοιώσεις, ενώ έχει καταρρεύσει ολοσχερώς η ζύλινη στέγη, η οποία έχει συμπαρασύρει και τμήματα των αετωμάτων των όψεων.

κατάσταση διατήρησης:	Γενικά πολύ κακή. Απαιτούνται εκτεταμένες ανακατασκευές
αξιολόγηση:	Παρά την κακή κατάσταση διατήρησης του το κτίριο παρουσιάζει ενδιαφέρον. Αποτελεί σημαντικό τμήμα του συνόλου - Η βόρεια όψη πολύ σημαντική. Διατήρηση κελύφους

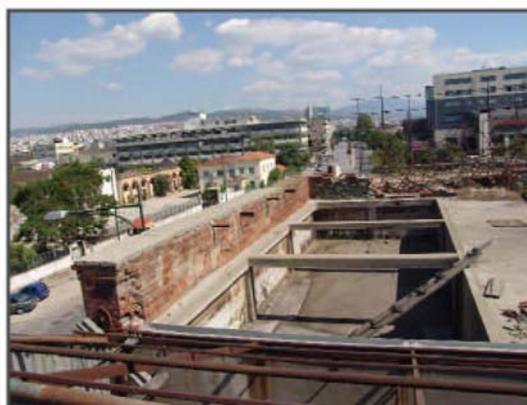
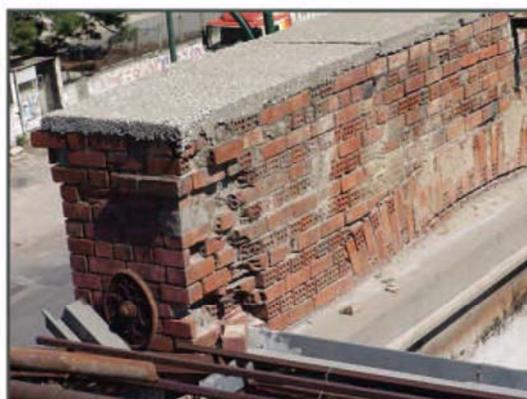
κτίριο 15, 15α

Το κτίριο διατηρείται σε μέτρια κατάσταση, σχετικά καλή μπορεί να χαρακτηριστεί η κατάσταση των περιμετρικών τοιχοποιιών. Υπάρχουν εκτεταμένες φθορές στα στοιχεία από οπλισμένο σκυρόδεμα, στα επιχρίσματα των τοιχοποιιών καθώς και στα κουφώματα.

κατάσταση διατήρησης:	Μέτρια Απαιτούνται εκτεταμένες ανακατασκευές
αξιολόγηση:	Χαρακτηριστικό κτίριο του συγκροτήματος. Σημαντική η βόρεια όψη. Σημαντικό. Απόλυτη προστασία.

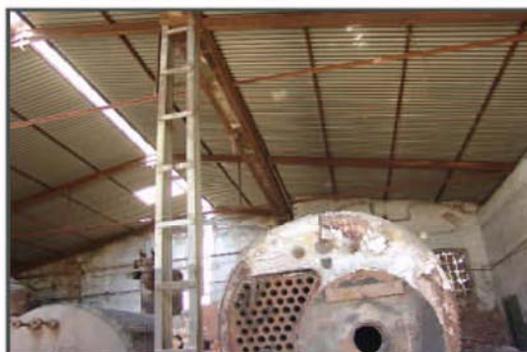
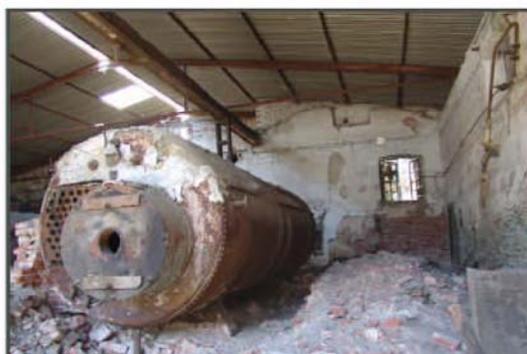
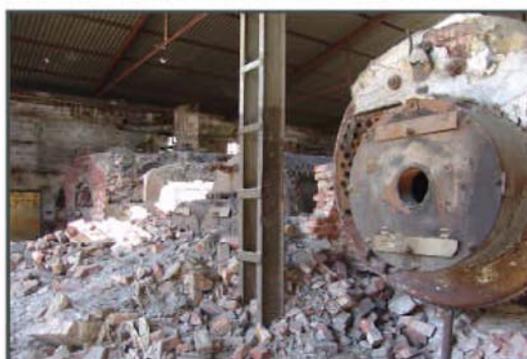
κτίρια 16, 16α, 16β

Το κτίριο διατηρείται σε κακή κατάσταση, με τις νεώτερες κατασκευές να έχουν σχεδόν αποσθαρωθεί.

Ο ιστορικός μηχανολογικός εξοπλισμός διατηρείται στην αρχική του θέση, ωστόσο έχουν γίνει τμηματικές καθαιρέσεις στους περιμετρικές τοιχοποιίες που τους περιβάλλουν.

κατάσταση διατήρησης:	Διατηρείται σε μέτρια έως κακή κατάσταση.
αξιολόγηση:	Πολύ σημαντικό το τμήμα 16 και 16α , με τους λεβητες. Απόλυτη προστασία Το 16β δεν παρουσιάζει κανένα ενδιαφέρον

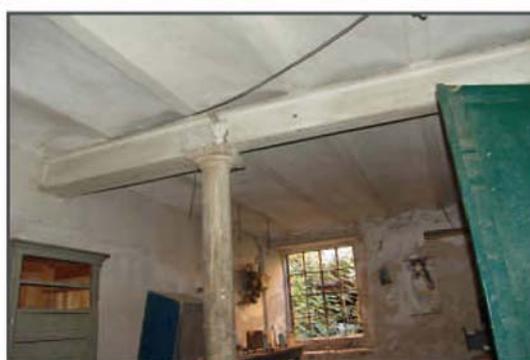
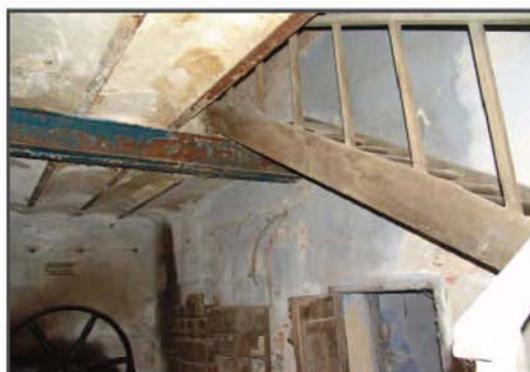
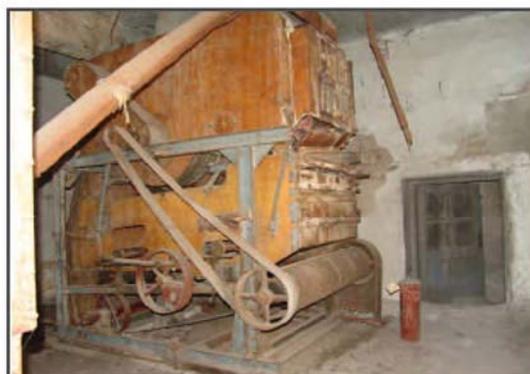
κτίριο 17 και 18

Το κτίριο 18 διατηρείται σε σχετικά καλή κατάσταση, έχει όμως υποστεί πολλές αλλοιώσεις στην αρχική του κατασκευή. Σε μεταγενέστερη φάση πρέπει να έχει τροποποιηθεί η αρχική ξύλινη στέγη σε δώμα από οπλισμένο σκυρόδεμα. Το κτίριο 17 διατηρείται κακή κατάσταση, και δεν παρουσιάζει ιδιαίτερο ενδιαφέρον. Ο ιστορικός μηχανολογικός εξοπλισμός διατηρείται στην αρχική του θέση.

κατάσταση διατήρησης:	Το κτίριο 18 διατηρείται σε σχετικά καλή κατάσταση, έχει όμως υποστεί πολλές αλλοιώσεις στην αρχική του κατασκευή. Το κτίριο 17 διατηρείται κακή κατάσταση.
αξιολόγηση:	κτίριο 18: πολύ σημαντικό. Απόλυτη προστασία. κτίριο 17: Χωρίς ενδιαφέρον. Κτίριο συνοδείας.

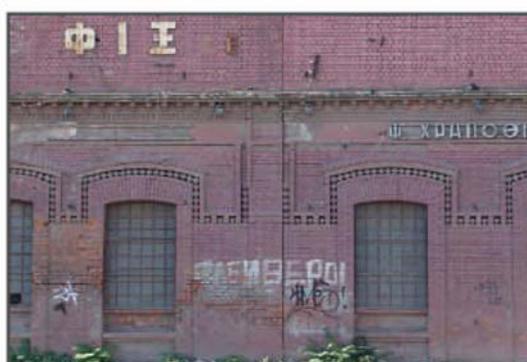
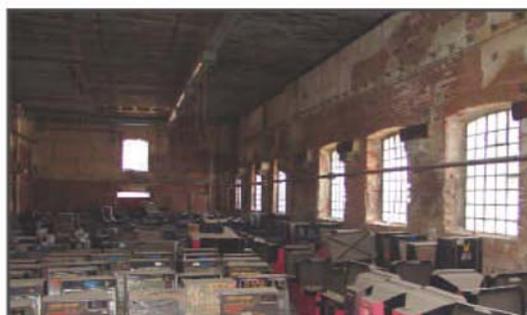
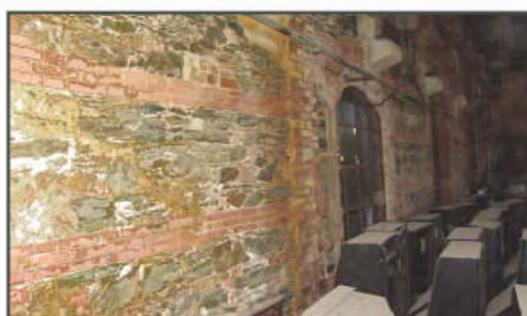
κτίριο 19

Κατά την περίοδο 1996-97, έγιναν παρεμβάσεις στο εσωτερικό του κτιρίου (διαχωριστικά διαφράγματα, ανεμοφράκτης κλπ). Σήμερα το κτίριο είναι γεμάτο με αποθηκευμένα ηλεκτρονικά παιχνίδια (φρουτάκια).

κατάσταση διατήρησης:	Το κτίριο διατηρείται σε σχετικά καλή κατάσταση. Εκτιμάται ότι η αποκατάστασή είναι δυνατή στο σύνολο του κτιρίου
αξιολόγηση:	Ένα από τα σημαντικότερα και παλαιότερα κτίρια του συγκροτήματος, στο οποίο διατηρούνται όλες οι φάσεις εξέλιξής του. Πολύ σημαντικό. Απόλυτη προστασία.

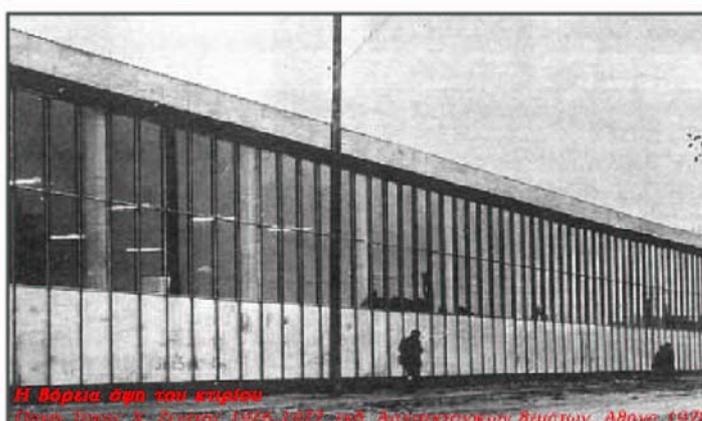
Στο κτίριο διατηρούνται όλα τα στοιχεία του μηχανολογικού του εξοπλισμού, σε καλή κατάσταση. Λόγω της εγκατάλειψης και της έλλειψης συντήρησης το κτίριο παρουσιάζει φθορές στους υαλοπίνακες της βόρειας όψης.

*Η βόρεια όψη του κτίριου
Ελγη, Τάκης, κ. Ζενέτος, 1959, γαλ. Αρχιτεκτονικών Θεμάτων, Αθήνα 1999*

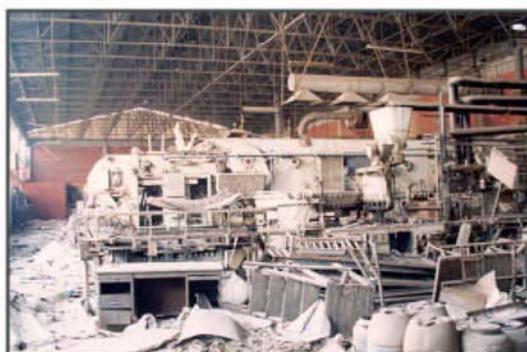
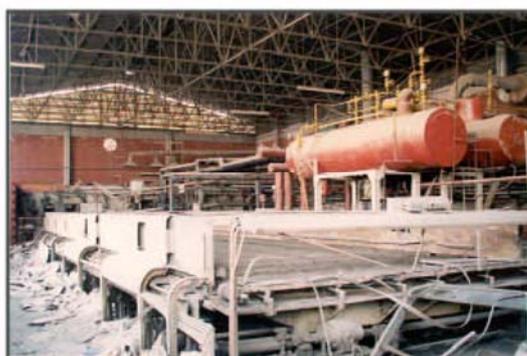
κτίριο 28α

κατάσταση διατήρησης:	Το κτίριο διατηρείται σε σχετικά καλή κατάσταση.
αξιολόγηση:	Σημαντικό. Προτείνεται η προστασία και διατήρησή του
