Ο ΣΕΙΣΜΟΙ ΤΗΣ ΚΕΦΑΛΟΝΙΑΣ (M=6.1 ΚΑΙ M=6.0), ΔΙΔΑΓΜΑΤΑ ΚΑΙ ΠΡΟΤΑΣΕΙΣ ΑΠΟ ΤΑ ΜΕΧΡΙ ΣΗΜΕΡΑ ΣΤΟΙΧΕΙΑ

■ του πρόεδρου της Επιτροπής Αντιμετώπισης Φυσικών Καταστροφών του ΤΕΕ/ΤΚΜ και διευθυντή ερευνών στον ΙΤΣΑΚ-ΟΑΣΠ, Βασίλη Λεκιδή

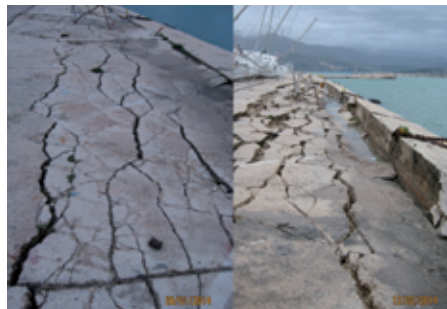
www.itsak.gr. Φαίνεται παραπάνω το λιμάνι του Ληξουρίου, που υπέστη πολύ μεγάλες παραμορφώσεις ιδιαίτερα από τον δεύτερο σεισμό.

Οι κρηπίδοστοχοι του Λιμανιού του Ληξουρίου καταστραμμένοι από την σφοδρότητα του σεισμού της 3/2/2014 (δευτερος σεισμός). www.itsak.gr

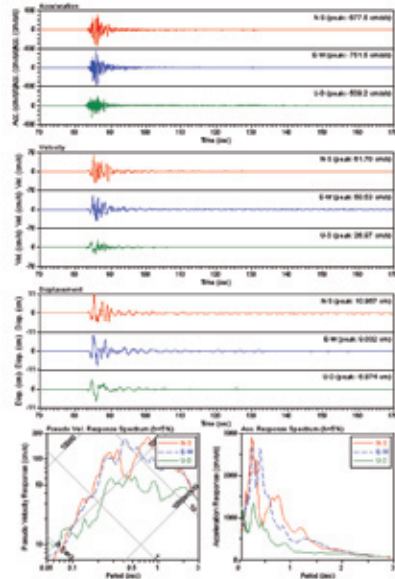
**ΧΑΒΡΙΑΤΑ ΚΑΤΑΓΡΑΦΗ ΣΕΙΣΜΟΥ 3/2/2014
ΩΡΑ 5.05 ΠΡΩΙΝΗ**

Σχήμα 5. Χρονοϊστορία (επιτάχυνση, ταχύτητα, μετατόπιση) και φάσματα απόκρισης της ισχυρής σεισμικής κίνησης στη θέση Χαβριάτα του δεύτερου κύριου σεισμού της 3/2/2014 (M6.0), 03:08GMT με απόσβεση D=0.05. www.itsak.gr

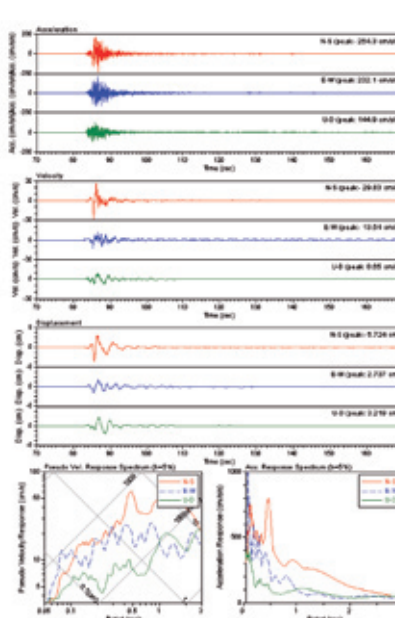
**ΑΡΓΟΣΤΟΛΙ ΚΑΤΑΓΡΑΦΗ ΣΕΙΣΜΟΥ 3/2/2014
ΩΡΑ 5.05 ΠΡΩΙΝΗ**

Σχήμα 6. Χρονοϊστορία (επιτάχυνση, ταχύτητα, μετατόπιση) και φάσματα απόκρισης της ισχυρής σεισμικής κίνησης στη θέση Αργοστόλι (ARG2) του δεύτερου κύριου σεισμού

της 3/2/2014 (M6.0), 03:08GMT με απόσβεση D=0.05. www.itsak.gr

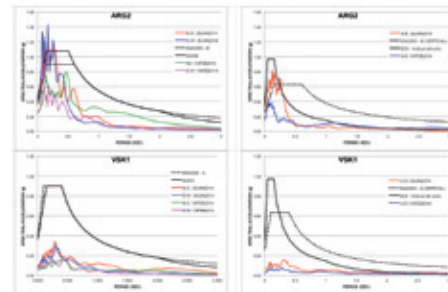
Σχήμα 7. Φάσματα απόκρισης από τις καταγραφές των σεισμών που έγιναν στις 26/1/2014 και 03/2/2014 πρώτος και δεύτερος σεισμός σε σύγκριση με το ελαστικό φάσμα του Ελληνικού αντισεισμικού κανονισμού (ΕΑΚ2003) και τον Ευρωκώδικα 8 (EC8). Πάνω: ARG2 θέση Αργοστόλι Κεφαλονιά πρώτος και δεύτερος σεισμός. Κάτω : VSK1 θέση Βασιλικάδες, βόρεια Κεφαλονιά. Αριστερά: Οριζόντιες συνιστώσες. Δεξιά: Κατακόρυφες συνιστώσες. www.itsak.gr

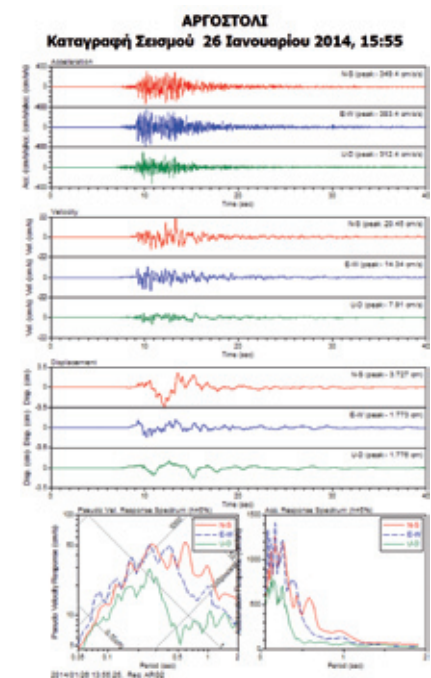
Σχήμα 4. Χρονοϊστορία και φάσματα απόκρισης της ισχυρής σεισμικής κίνησης στη θέση ARG2 (Αργοστόλι, Περ. Ενότιτα.) του κύριου σεισμού της 26/1/2014 (M6.1). www.itsak.gr

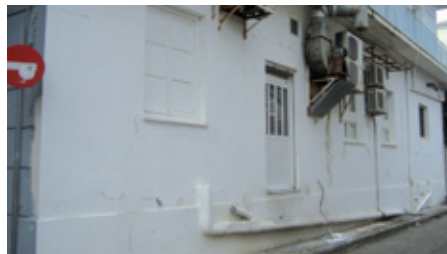
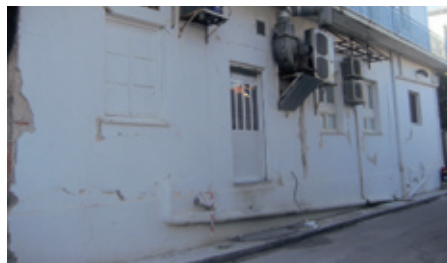
Φωτ. 1. Κτίριο στο κέντρο του Αργοστολίου, δώροφο, που κτυπήθηκε από τον πρώτο 26-1-2014 (πάνω) και δεύτερο σεισμό της 3-2-2014 (κάτω). Η επιβάρυνση από τον δεύτερο δεν είναι πολύ μεγάλη. www.itsak.gr.

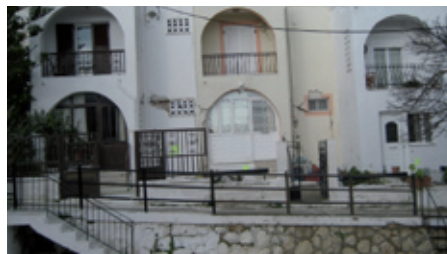
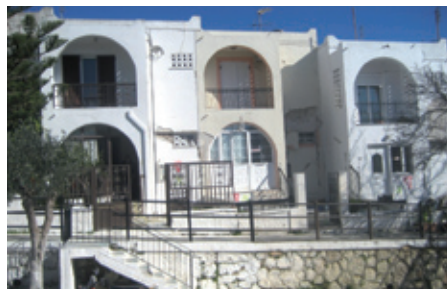
Φωτ. 2. Οι γνωστές εργατικές κατοικίες που ήδη από τον πρώτο σεισμό πρώτο 26-1-2014 (πάνω) είχαν ζημιές. Μετά τον δεύτερο σεισμό της 3-2-2014 (κάτω) οι βλάβες έγιναν εντυπωσιακά πιο έντονες. www.itsak.gr

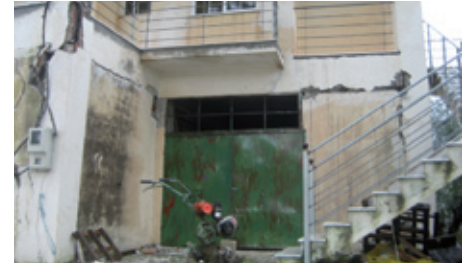
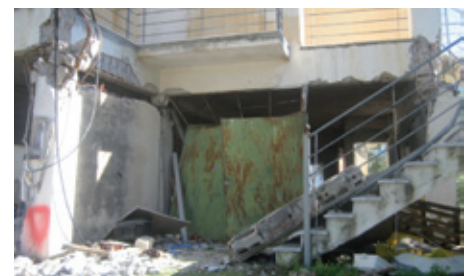
Φωτ. 3. Κτίριο στο χωριό Άγιος Δημήτριος βόρεια του Ληξουρίου, δώροφο, που κτυπήθηκε από τον πρώτο 26-1-2014 (πάνω) και δεύτερο σεισμό της 3-2-2014 (κάτω). Η επιβάρυνση από τον δεύτερο είναι πολύ μεγάλη. www.itsak.gr

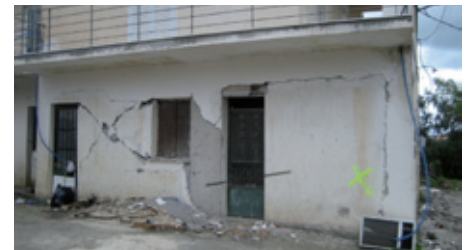
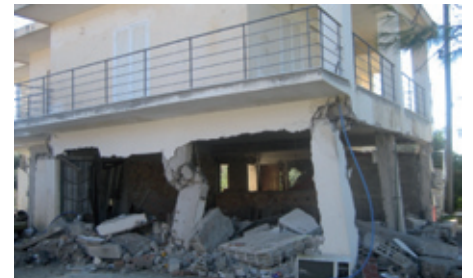
Φωτ. 4. Κτίριο στο χωριό Άγιος Δημήτριος βόρεια του Ληξουρίου, δώροφο, που κτυπήθηκε από τον πρώτο 26-1-2014 (πάνω) και δεύτερο σεισμό της 3-2-2014 (κάτω). Η επιβάρυνση από τον δεύτερο είναι ιδιαίτερα μεγάλη. www.itsak.gr

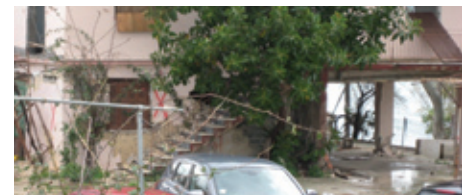
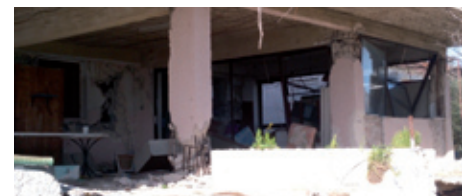
Φωτ. 5. Κτίριο στο χωριό Λιβάδι βόρεια του Ληξουρίου, διώροφο, που κτυπήθηκε από τον πρώτο 26-1-2014 (πάνω) και δεύτερο σεισμό της 3-2-2014 (κάτω). Η επιβάρυνση από τον δεύτερο είναι ιδιαίτερα μεγάλη. www.itsak.gr
