2. ΕΠΙΠΤΩΣΕΙΣ ΓΕΩΤΕΧΝΙΚΟΥ ΧΑΡΑΚΤΗΡΑ

2.1. Επιρροή στη Σεισμική Κίνηση των Τοπικών Εδαφικών Συνθηκών της Πόλης της Λευκάδας

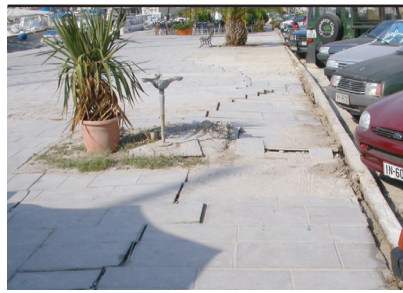
2.2 Ρηγματωμένες πλακοστρώσεις και πεζοδρομήσεις στην πόλη της Λευκάδας εξαιτίας εδαφικών καθιζήσεων και πλευρικών μετακινήσεων.

Ρευστοποίηση και συνεπακόλουθη απώλεια διατμητικής αντοχής, εδαφικές καθιζήσεις και πλευρικές μετακινήσεις, μεμονωμένα ή σε συνδυασμό, αποτελούν τις πιθανότερες αιτίες πρόκλησης βλαβών σε παραλιακές θέσεις στην πόλη της Λευκάδας (Σχήμα 2.2), στην ευρύτερη περιοχή του κάστρου της Λευκάδας (Σχήμα 2.3) και στο Νυδρί.

Στην πόλη της Λευκάδας, οι ζημιές λόγω των φαινομένων αυτών περιλαμβάνουν ανύψωση ή βύθιση ή διάρρηξη πλακών πεζοδρομής από σκυρόδεμα και διατάραξη των πλακοστρώσεων των πεζοδρομίων (Σχήμα 2.2). Οι παρατηρηθείσες εδαφικές διαρρήξεις και πλευρικές μετακινήσεις όπως επίσης και η ανάδυση λεπτόκοκκου αμμοιλύδους υλικού στη Λευκάδα και στο Νυδρί ήταν άμεσες επιφανειακές αποδείξεις εμφάνισης φαινομένων ρευστοποίησης υποδηλώνοντας την ανάπτυξη υψηλών υπερπιάσεων νερού των πόρων κατά τη διάρκεια του σεισμού.

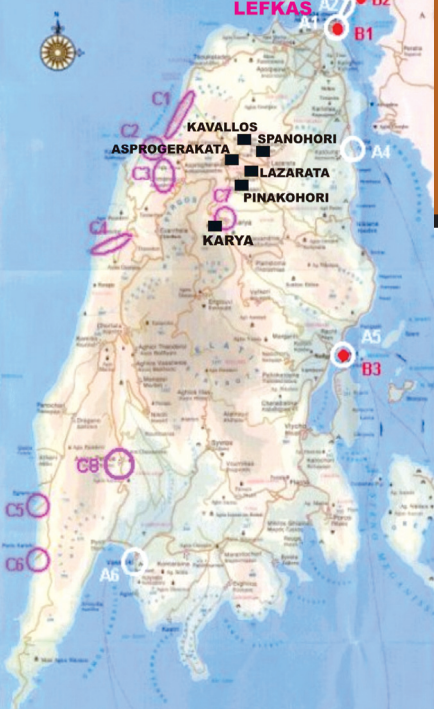
2.1

Ο πρόσφατος σεισμός της Λευκάδας ανέδειξε ένα σημαντικό αριθμό επιπτώσεων γεωτεχνικού χαρακτήρα. Η χωρική τους κατανομή παρουσιάζεται στο σχήμα 2.1.

Χάρτης της νήσου Λευκάδας με τις θέσεις όπου παρατηρήθηκαν γεωτεχνικού χαρακτήρα επιπτώσεις από το σεισμό της 14/08/2003 με μέγεθος $M=6.4$. Οι άσπροι κύκλοι υποδηλώνουν επιπτώσεις σε λιμενικές κατασκευές (A1-A6), οι κόκκινοι κύκλοι υποδηλώνουν θέσεις όπου παρατηρήθηκαν φαινόμενα ρευστοποίησης (B1-B3), ενώ οι μωβ αναφέρονται σε θέσεις όπου παρατηρήθηκαν κατολισθήσεις και καταπτώσεις βράχων (C1-C8)

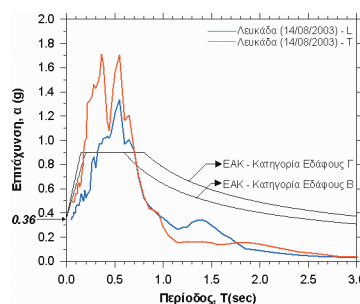
3.1 Ελαστικά φάσματα απόκρισης κύριου σεισμού (14/8/2003) σε σύγκριση με το φάσμα σχεδιασμού του ΕΑΚ-2000

σμούς (από το 1992 έως σήμερα) χρησιμοποιείται φάσμα επιταχύνσεων σχεδιασμού με σεισμική εδαφική επιτάχυνση $A=0.36g$ (σχ.3.1). Στο σχ.3.1 φαίνονται και τα φάσματα απόκρισης των δύο συνιστωσών (καταγραφή κύριου σεισμού στο Νοσοκομείο της Λευκάδας) τα οποία συγκρίνονται με τα φάσματα σχεδιασμού του ΕΑΚ-2000.
