### 3.2.2. Τυπολογία - Αίτια βλαβών

#### ΕΡΕΥΝΗΤΙΚΗ ΟΜΑΔΑ ΙΤΣΑΚ

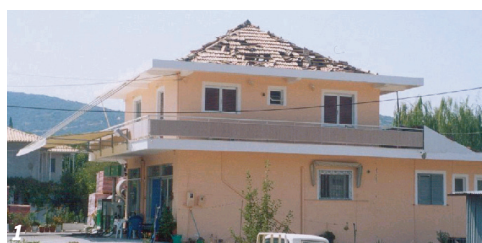
Η περιγραφή των βλαβών γίνεται με βάση τις κατηγορίες των κτιρίων, δηλαδή για τα παραδοσιακά που διακρίνονται σε λιθόκτιστα και κτίρια με μικτό δομικό σύστημα και για κτίρια με οπλισμένο σκυρόδεμα (Ο/Σ). Πρέπει να αναφερθεί ότι η πλέον κοινή χαρακτηριστική εικόνα αστοχίας που επισημάνθηκε σε όλες της κατηγορίες των κτιρίων είναι οι έντονες μετακινήσεις και μερική πτώση κεραμιδιών από τις στέγες (φωτ. 1).

**Φωτ. 1** Πτώσεις κεραμιδιών από τις στέγες **Φωτ. 2** Παραδοσιακό κτίριο με διπλό δομικό σύστημα **Φωτ. 3** Το κτίριο (τριώροφο+σοφίτα) της οδού Ζαμπέλη που κατέρρευσε **Φωτ. 4** Τετραώροφο κτίριο με βλάβες στο κέντρο της Λευκάδας θεμελιωμένο σε πασσάλους **Φωτ. 5** Αστοχίες & αποκατάσταση μεταλλικών αγωγών λόγω διαφορικής καθίζησης κτιρίων επί της οδού Γκολέμη **Φωτ. 6** Διώροφο κτίριο ύψους 7m **Φωτ. 7** Διατμητική αστοχία σε υποστυλώμα **Φωτ. 8** Διατμητική αστοχία κοντού υποστυλώματος

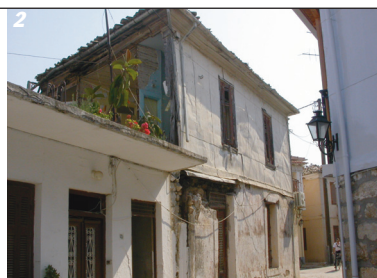
Στο ιστορικό κέντρο της πόλης μικρό ποσοστό κτιρίων είναι κατασκευασμένο από οπλισμένο σκυρόδεμα 2 έως 4 ορόφων. Παρά το γεγονός ότι ορισμένα από αυτά είναι θεμελιωμένα σε πασσάλους, ενώ τα υπόλοιπα σε σχάρα πεδιλοδοκών ή γενική κοιτόστρωση, υπήρξαν αρκετές βλάβες στον φέροντα οργανισμό των κτιρίων (φωτ. 4). Ωστόσο, η μοναδική περίπτωση κατάρρευσης κτιρίου από Ο/Σ επισημάνθηκε στον οικισμό «Νεάπολη», επί της οδού Δ. Ζαμπέλη. Πρόκειται για τριώροφο κτίριο με λειτουργία κοντών υπο-στυλωμάτων στην πρόσοψη και ισχυρή μπατική τοικοποιία στο πίσω τμήμα. (φωτ.3). Τα κτίρια των τετραώροφων Λαϊκών κατοικιών (που κατασκευάστηκαν το 1970) συμπεριφέρθηκαν υπερβολικά καλά με εξαίρεση την αστοχία του σκέπαστρου του κλιμακοστασίου στην οροφή και μικρές ρηγματώσεις σε τοικοπληρώσεις των ορόφων. Επίσης παρατηρήθηκαν καθιζήσεις σε λίγα κτίρια της παραλιακής οδού της Λευκάδος με αστοχία των δικτύων ύδρευσης (φωτ. 5).

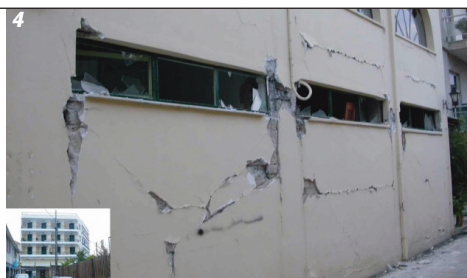
- Καμπτοδιατμητικές αστοχίες σε υποστυλώματα λόγω μη επαρκούς διαστασιολόγησης (συνδετήρων κλπ.) (φωτ. 7).
- Αστοχίες κοντών υποστυλωμάτων τα οποία διαμορφώνονται κυρίως λόγω της κατασκευής φεγγίτη (φωτ.8).
- Αστοχίες σε κόμβους δοκών υποστυλωμάτων λόγω σφίγνωσης των τοικοπληρώσεων που συμβάλλουν σ'αυτούς.
- Αστοχίες καμπτικού τύπου στα άκρα δοκών Ο/Σ. Οι αστοχίες αυτές έχουν σχετικά ευεργετική συνεισφορά στη συνολική συμπεριφορά του κτιρίου διότι αποτρέπουν (μερικώς) την εμφάνιση βλαβών σε κατακόρυφα στοιχεία οι οποίες επηρεάζουν σημαντικά την ευστάθεια του κτιρίου.
- Αστοχίες σε τοίχους πλήρωσης (διατμητικές χιαστί, αποκόλληση από το περιβάλλον πλαίσιο, μετακίνηση εκτός επιπέδου).
