ΑΠΟΤΙΜΗΣΗ ΑΕΙΦΟΡΙΑΣ ΚΑΤΑΣΚΕΥΩΝ - ΥΠΟΔΟΜΩΝ ΜΕ ΜΗ ΚΑΤΑΣΤΡΕΠΤΙΚΟ ΕΛΕΓΧΟ

Λέξεις κλειδιά: Αειφορία, αποτίμηση, μη καταστρεπτικός έλεγχος, δομικά υλικά

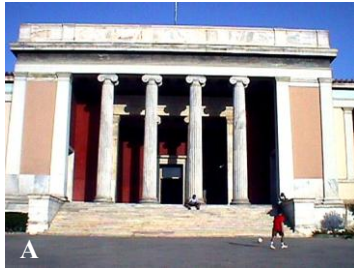
Εικόνα 1. A: Το κτίριο της Εθνικού Αρχαιολογικού Μουσείου. B: Μικροσκοπία Οπτικών Ινών – Μεγέθυνση x50, Σχηματισμός φαιόμαυρης κρούστας

Για τη διάγνωση της μορφολογίας της επιφάνειας των υλικών, αλλά και την κατάσταση συντήρησής τους, τόσο στο εργαστήριο, όσο και επί τόπου, η χρήση της μικροσκοπίας οπτικών ινών μπορεί να δώσει χρήσιμα συμπεράσματα. Με τη βοήθεια της τεχνικής αυτής μπορούν να αποτιμηθούν οι διαβρωτικές δράσεις περιβαλλοντικών φορτίων, όπως είναι το αστικό ρυπασμένο περιβάλλον, αλλά και το θαλάσσιο περιβάλλον στα υλικά και τις κατασκευές. Στην Εικόνα 1 με τη βοήθεια της μικροσκοπίας οπτικών ινών φαίνεται ο σχηματισμός φαιόμαυρης κρούστας στους κίονες του Εθνικού Αρχαιολογικού Μουσείου, λόγω της δράσης της ρυπασμένης ατμόσφαιρας (Μοροπούλου Α. κ.α. 2002). Στην Εικόνα 2 φαίνονται οι εξανθήσεις αλάτων σε επιφάνεια σκυροδέματος στο καμπαναριό του Αγ. Ιωάννη στη Σύμη από τη δράση του θαλάσσιου αερολύματος (Μοροπούλου Α., et als 2003a).

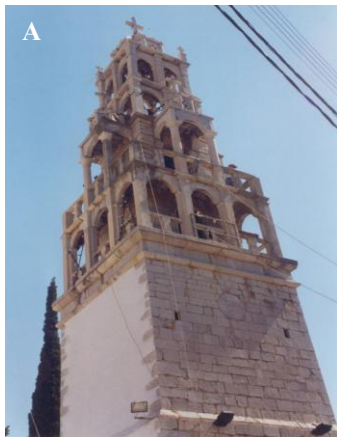
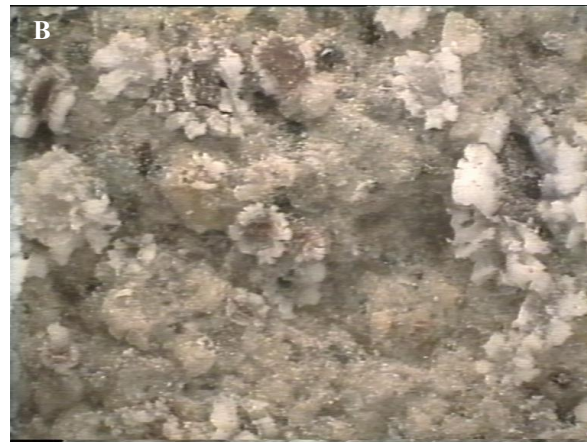
Εικόνα 2. A: Το Καμπαναριό στον ναό του Αγ. Ιωάννη, Σύμη. B: Μικροσκοπία Οπτικών Ινών – Μεγέθυνση x25, Δημιουργία εξανθήσεων αλάτων σε επιφάνεια σκυροδέματος σε θαλάσσιο περιβάλλον

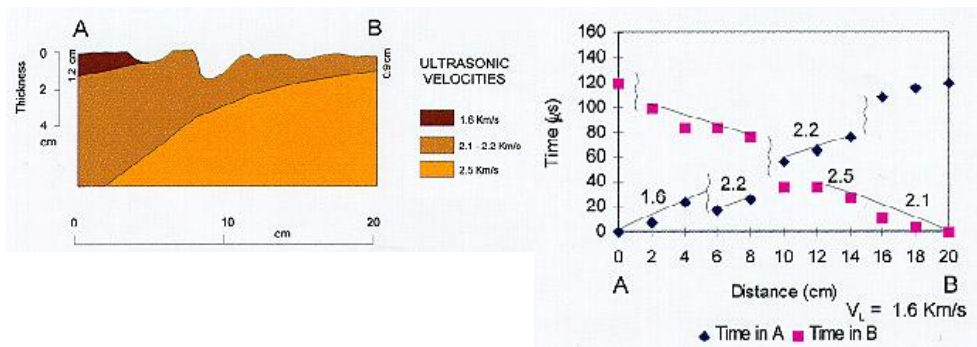
Εικόνα 4. Μέτρηση της ταχύτητας υπερήχων και υπολογισμός του βάθους φθοράς (Μεσαιωνικές Οχυρώσεις Ρόδου)

Πέρα από την παρατήρηση των προϊόντων φθοράς, ιδιαίτερα σημαντική είναι και η εκτίμηση φθοράς με συνδυασμένη χρήση ανάλυσης υπερήχων και ψηφιακής επεξεργασίας εικόνας. Στην Εικόνα 3 παρουσιάζεται εφαρμογή ψηφιακής επεξεργασίας εικόνας σε τμήμα των Μεσαιωνικών Οχυρώσεων της Ρόδου, όπου αποκαλύπτεται ζωνώδης διάβρωση. Στην ίδια επιφάνεια γίνεται χρήση και συστήματος για τον υπολογισμό του βάθους φθοράς της τοιχοποιίας από τη δράση του θαλάσσιου περιβάλλοντος. Στην Εικόνα 4 παρουσιάζονται ο υπολογισμός της ταχύτητας υπερήχων και πώς

αυτές οι μεταβολές αντιστοιχούν σε διαφορετικό βάθος φθοράς (Μογορούλου Α. et als 1998).

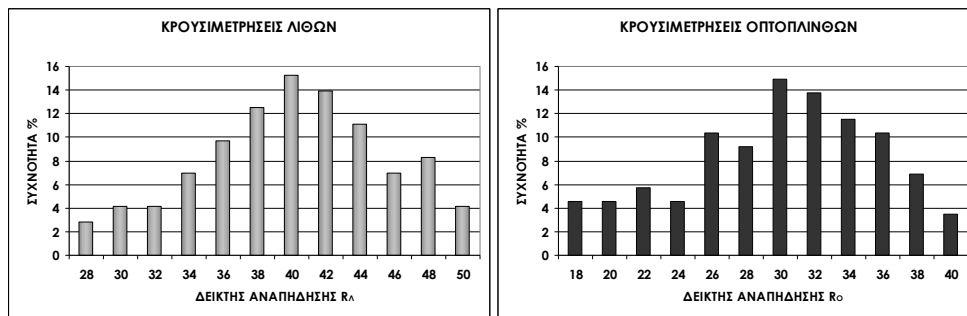
Σχήμα 1: Κατανομή συχνοτήτων δείκτη αναπήδησης σε λίθους (αριστερά) και οπτόπλινθους (δεξιά), σε δείγματα τοιχοποιίας από το Βυζαντινό και Χριστιανικό Μουσείο.

Σε επίπεδο τοιχοποιίας αναφέρεται η εφαρμογή της κρουσιμετρίας επιτόπου σε λίθους και οπτόπλινθους στις πτέρυγες του Βυζαντινού και Χριστιανικού Μουσείου Αθηνών (Γεωργουσόπουλος, Γ 2004). Όπως φαίνεται στο ακόλουθο σχήμα η μέση και συχνότερη τιμή του δείκτη αναπήδησης για τους μεν λίθους είναι ίση με $R_L \approx 40$, ενώ για τους οπτόπλινθους είναι $R_O \approx 30$. Οι τιμές αυτές μπορούν να χρησιμοποιηθούν για την εκτίμηση μηχανικών χαρακτηριστικών της τοιχοποιίας με χρήση ημι-εμπειρικών τύπων που έχουν αναπτυχθεί για παραδοσιακές τοιχοποιίες (Χρονόπουλος Μ., Παπαθεοδώρου Θ. 1991).

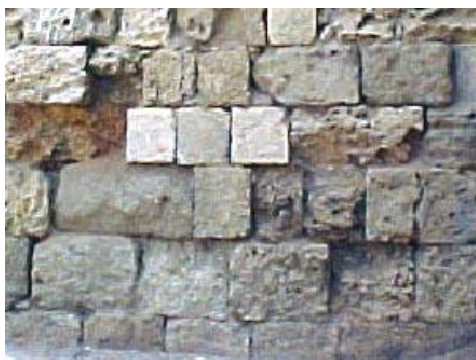
Εικόνα 5. A: Τμήμα τοιχοποιίας στις Μεσαιωνικές Οχυρώσεις Ρόδου. B: Θερμογράφημα της ίδιας περιοχής

Η υγρασία αποτελεί έναν από τους κυριότερους παράγοντες φθοράς των δομικών υλικών. Η δυνατότητα ανίχνευσής της, αλλά και κατανομής της υγρασίας επί τόπου μπορεί να γίνει με τη χρήση της θερμογραφίας υπέρυθρου. Στη συνέχεια αναφέρεται ένα χαρακτηριστικό παράδειγμα που αφορά στην ανίχνευση της υγρασίας σε μια ιστορική τοιχοποιία των μεσαιωνικών οχυρώσεων της Ρόδου με χρήση υπέρυθρης θερμογραφίας. Παρατηρώντας το θερμογράφημα (Εικόνα 5B) σε ένα τμήμα των Μεσαιωνικών οχυρώσεων (Εικόνα 5A) διακρίνεται ότι στο κομμάτι της τοιχοποιίας, που είναι σε επαφή με το έδαφος, παρατηρούνται χαμηλότερες θερμοκρασίες, υποδηλώνοντας πιθανότατα την παρουσία μεγαλύτερου ποσοστού υγρασίας, λόγω μεταφοράς υγρασίας από το έδαφος στην τοιχοποιία μέσω των τριχοειδών πόρων.

Επίσης η χαρτογράφηση των διαφόρων θερμοκρασιών στην επιφάνεια περιγράφει πιθανούς τρόπους διακίνησης της υγρασίας στην τοιχοποιία. Για παράδειγμα παρατηρούνται χαμηλότερες θερμοκρασίες στους αρμούς, υποδηλώνοντας τη αναρρίχηση της υγρασίας στην τοιχοποιία μέσω των κονιαμάτων του αρμολογήματος (Avdelidis N.P., Moropoulou A., Theoulakis P. 2003). Η ίδια μέθοδος μπορεί να χρησιμοποιηθεί και για τον έλεγχο διαφυγών θερμότητας από τις τοιχοποιίες και συμβάλλει στην εξοικονόμηση ενέργειας στα κτίρια.
