ΕΘΝΙΚΟ ΜΕΤΣΟΒΙΟ ΠΟΛΥΤΕΧΝΕΙΟ

Σχολή Χημικών Μηχανικών, Εργαστήριο Επιστήμης & Τεχνικής των Υλικών

Διαγνωστική μελέτη των υλικών των ψηφιδωτών του τρούλου της Αγίας-Σοφιάς
Αποτίμηση της συμβατότητας παλαιότερων επεμβάσεων συντήρησης στα ψηφιδωτά του τρούλου της Αγίας-Σοφιάς με χρήση μη καταστρεπτικών τεχνικών

Α. Μοροπούλου, Αικ. Θ. Δελέγκου,

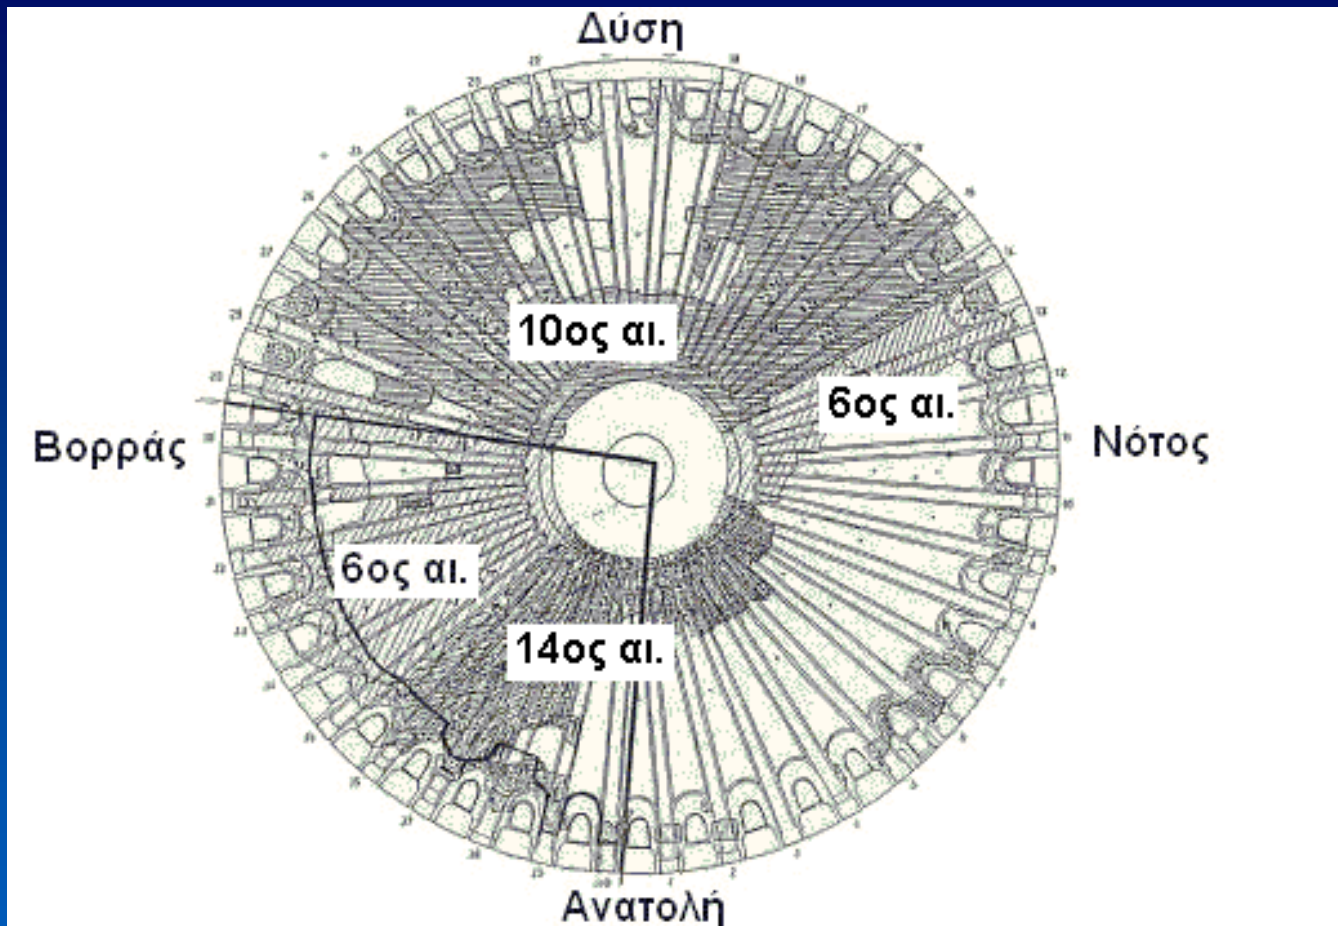
Σχέδιο της διεθνούς ομάδας συντήρησης της UNESCO για τα εναπομείναντα ψηφιδωτά του τρούλου. Έχουν προστεθεί οι χρονικές περίοδοι κατασκευής των ψηφιδωτών. Τα λευκά σημεία αντιστοιχούν σε επιχρισμένες επιφάνειες ή κενές επιφάνειες χωρίς ψηφίδες.

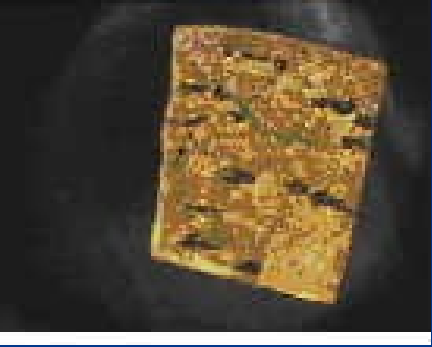
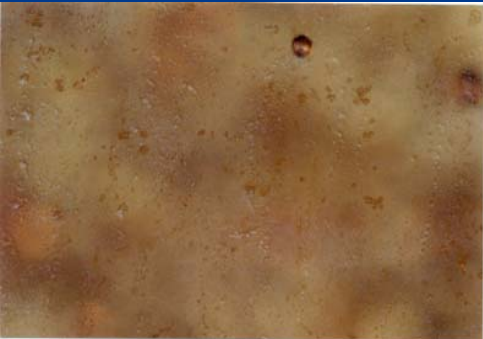
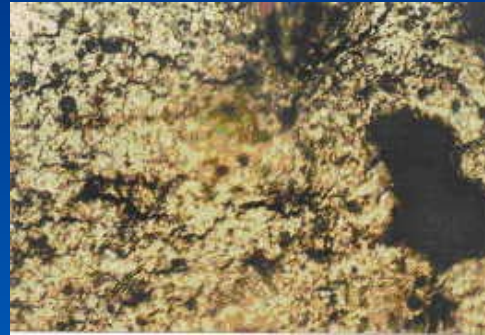
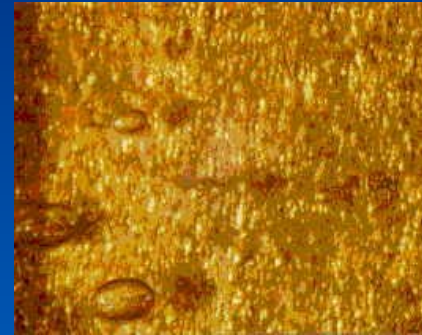
Γυάλινη ψηφίδα με φύλλα χρυσού

Η γυάλινη ψηφίδα με φύλλα χρυσού, ακόμα και σε μικρή μεγέθυνση, παρουσιάζει μικρορωγμές στα φύλλα χρυσού. Το λεπτό γυάλινο επιφανειακό στρώμα της ψηφίδας εμφανίζει «φυσαλίδες» σε μεγέθυνση. Οι «φυσαλίδες» αυτές μπορούν να αποδοθούν στην τεχνολογία κατασκευής του γυαλιού καθώς και στην παρατεταμένη έκθεση του ψηφιδωτού στο διαβρωτικό περιβάλλον της Αγίας Σοφίας. Η υγρασία, η θερμοκρασία και η ηλιακή έκθεση αποτελούν ορισμένους από τους κυριότερους παράγοντες φθοράς του λεπτού επιφανειακού στρώματος της ψηφίδας. Οι παράγοντες αυτοί οδηγούν επίσης στη φθορά των φύλλων χρυσού και στις μικρορωγμές.

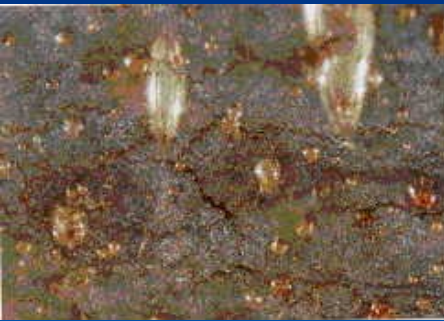
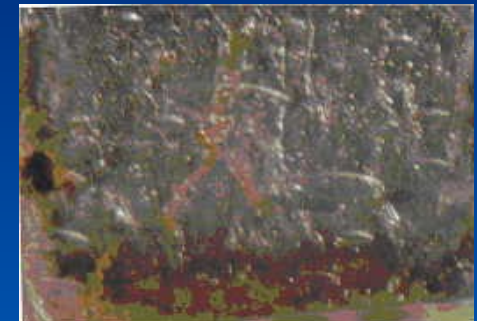
Γυάλινη ψηφίδα με φύλλα αργύρου

Η γυάλινη ψηφίδα με φύλλα αργύρου παρουσιάζει ενδείξεις της ακατάλληλης κατάστασης της επιφάνειας, καθώς παρατηρούνται γδαρσίματα και κηλίδες στο λεπτό επιφανειακό στρώμα. Αυτά γίνονται πιο εμφανή σε μεγαλύτερες μεγεθύνσεις. Επίσης, παρατηρούνται μικρά ραγίσματα στα φύλλα αργύρου. Η γυάλινη ψηφίδα με φύλλα αργύρου εμφανίζει κηλίδες και φυσαλίδες στο λεπτό επιφανειακό στρώμα γυαλιού, λόγω της τεχνολογίας κατασκευής. Παρατηρούνται επίσης μικρορωγμές και ορισμένες καφέ κηλίδες, που αποδίδονται στη διάβρωση των ασημένιων φύλλων.

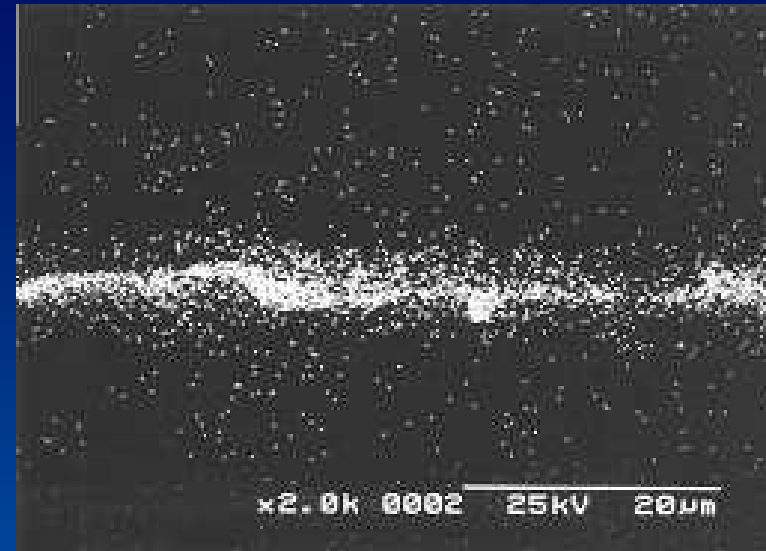
Γυάλινη ψηφίδα με φύλλα χρυσού

Χαρτογράφηση του χρυσού στη γυάλινη ψηφίδα

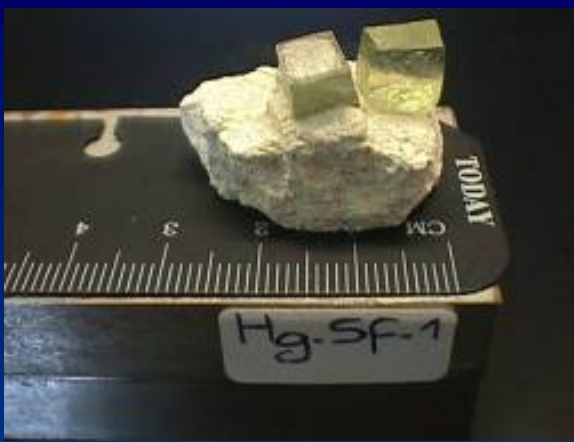
Το στρώμα ψηφοθέτησης με τις δύο γυάλινες ψηφίδες. Αριστερά η ψηφίδα με το ασημένιο φύλλο

Ημιποσοτική στοιχειακή ανάλυση γυάλινης ψηφίδας

Στοιχείο	Στοιχειακή κ.β. σύσταση %	StDv %	Σύσταση κ.β. σε οξειδία %
O K	48,47	0,23	
Si K	30,55	0,15	65,35
Ca K	6,26	0,05	8,76
Na K	5,87	0,06	7,91
S K	2,46	0,25	
K K	1,79	0,03	2,27
Mg K	1,44	0,04	2,39
Cl K	1,33	0,03	
Al K	1,13	0,03	2,13
Mn K	0,35	0,04	0,45
Fe K	0,35	0,04	0,50

Ημιποσοτικός προσδιορισμός της χημικής σύστασης του ασημένιου φύλλου με ανάλυση EDX

Στοιχείο	Ασημένιο φύλλο Στοιχειακή κ.β. σύσταση %
O K	36,79
Al K	20,73
Cu K	19,95
Zn K	10,75
Si K	4,23
Fe K	3,45
Cr K	1,13
Cl K	1,11
S K	0,96
Ca K	0,91
Σύνολο	100

Η εξέταση του «ασημένιου φύλλου» της σύνθετης ψηφίδας του 10ου αι. αποκάλυψε, ότι στην πραγματικότητα πρόκειται για ένα κράμα χαλκού - ψευδαργύρου σε αναλογία 2:1, το οποίο όμως προσομοιάζει την εμφάνιση του ασημιού, ενώ παράλληλα παρουσιάζει πολύ καλή ηλεκτροχημική σταθερότητα.

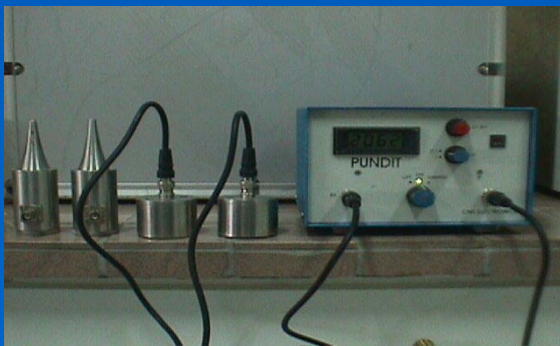
Βάθος φθοράς

$$\alpha = \frac{l_o}{2} \left(\frac{V_S - V_D}{V_S + V_D} \right)^{1/2}$$

όπου V_S , V_D είναι οι ταχύτητες των υπέρηχων στο υγιές και στο φθαρμένο τμήμα του υλικού αντίστοιχα, και l_o είναι η απόσταση μεταξύ των μορφοτροπέων όπου παρατηρείται αλλαγή στην κλίση του διαγράμματος απόστασης - χρόνου

Το ΕΜΤΠ - ΧΜ, Εργαστήριο Επιστήμης και Τεχνικής των Υλικών χρησιμοποιεί το σύστημα Portable Ultrasonic Non-Destructive Indicating Tester (PUNDIT) με μορφοτροπίες συχνότητας 54 kHz

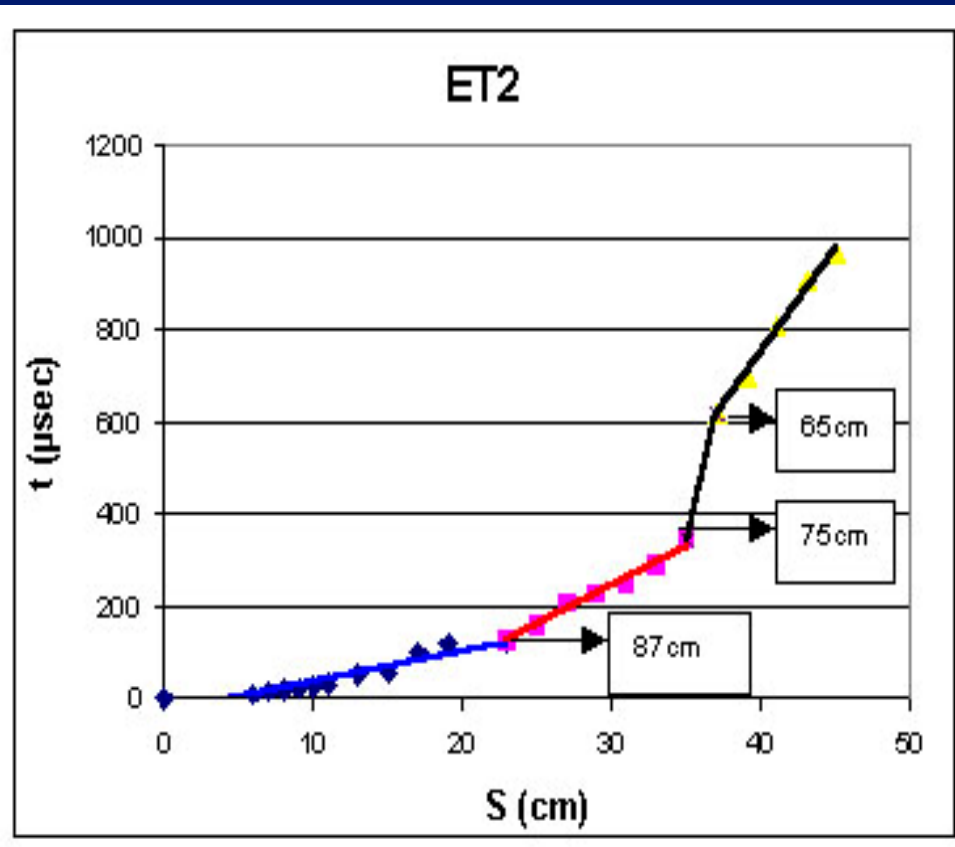
Area 1 (blue line): 112 - 87 cm \Rightarrow Area of Vakif painted plaster
Area 2 (red line): 87 - 75 cm \Rightarrow coated mosaic with paint layer
Area 3 (black line): 73 - 65cm \Rightarrow area with detachment or absence of tesserae

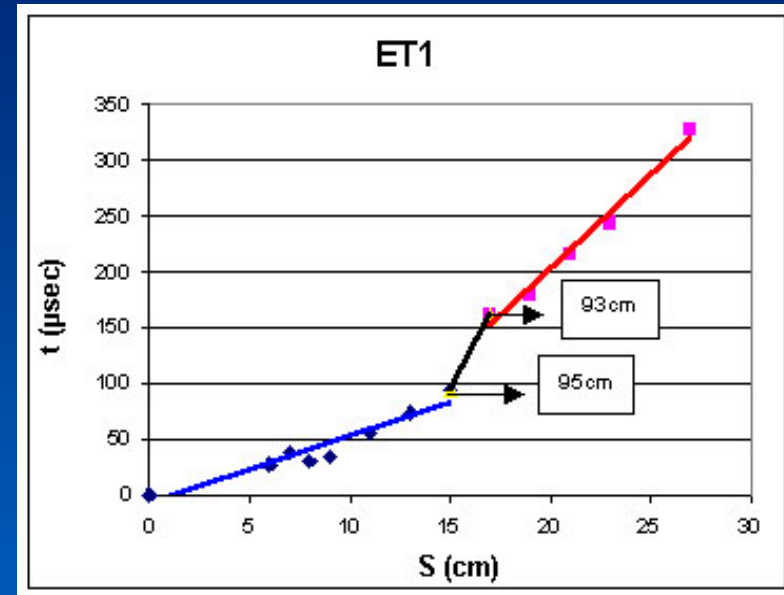
Area 1 (blue line): 110 - 95 cm \Rightarrow Area of Vakif painted plaster
Area 2 (red line): 93 - 81 cm \Rightarrow Coated mosaic with paint layer

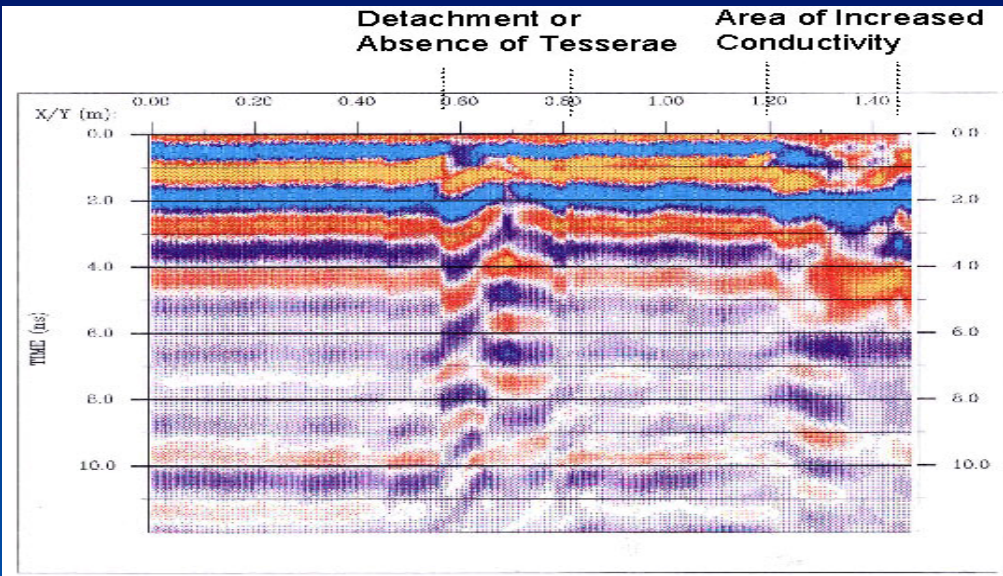
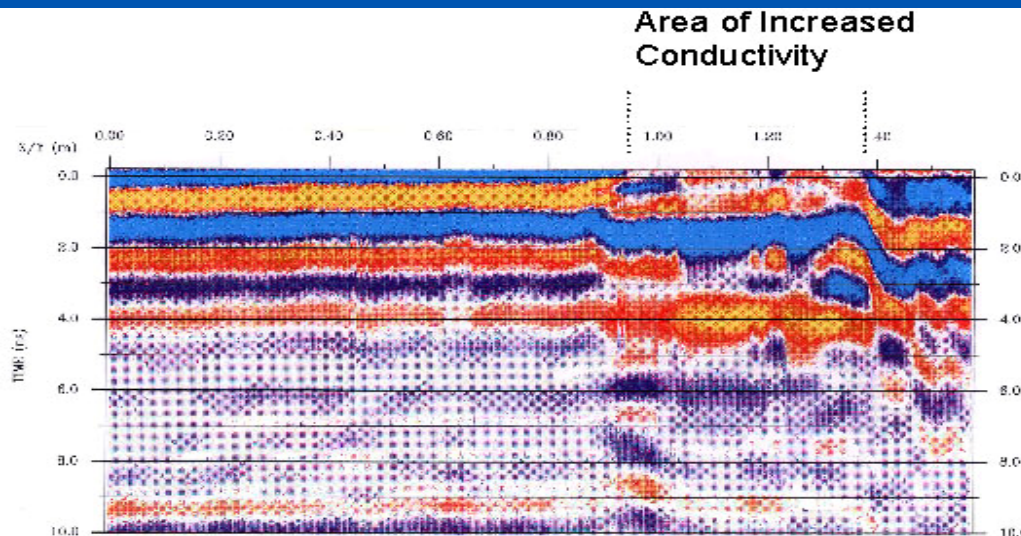
Επιφάνεια E_T : Γεωραντάρ

- Επιβεβαίωση των αποτελεσμάτων των υπερήχων - εντοπισμός της περιοχής αποκόλλησης ψηφίδων
- Περιοχή υψηλής αγωγιμότητας λόγω της παρουσίας αλάτων και υγρασίας, αφού λαμβάνει χώρα απολέπιση της χρωματικής επίστρωσης Vakif και αποκάλυψη αποσαθρωμένου επιχρυσωμένου επιχρίσματος Fossati.
- Η χρωματική επίστρωση Vakif είναι πιο συμπαγής σε σχέση με το επιχρυσωμένο επίχρισμα Fossati που έχει ως βάση τον ασβέστη, οδηγώντας σε μείωση του ρυθμού εξάτμισης της υγρασίας στο σύνολο της τοιχοποιίας.

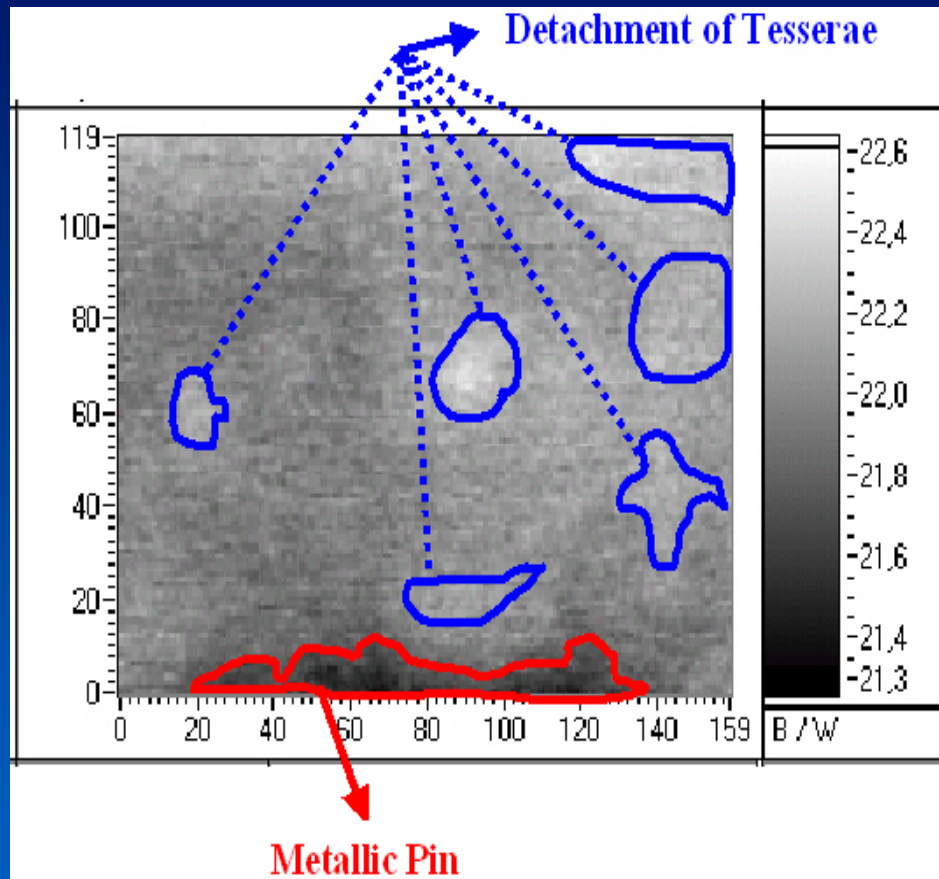
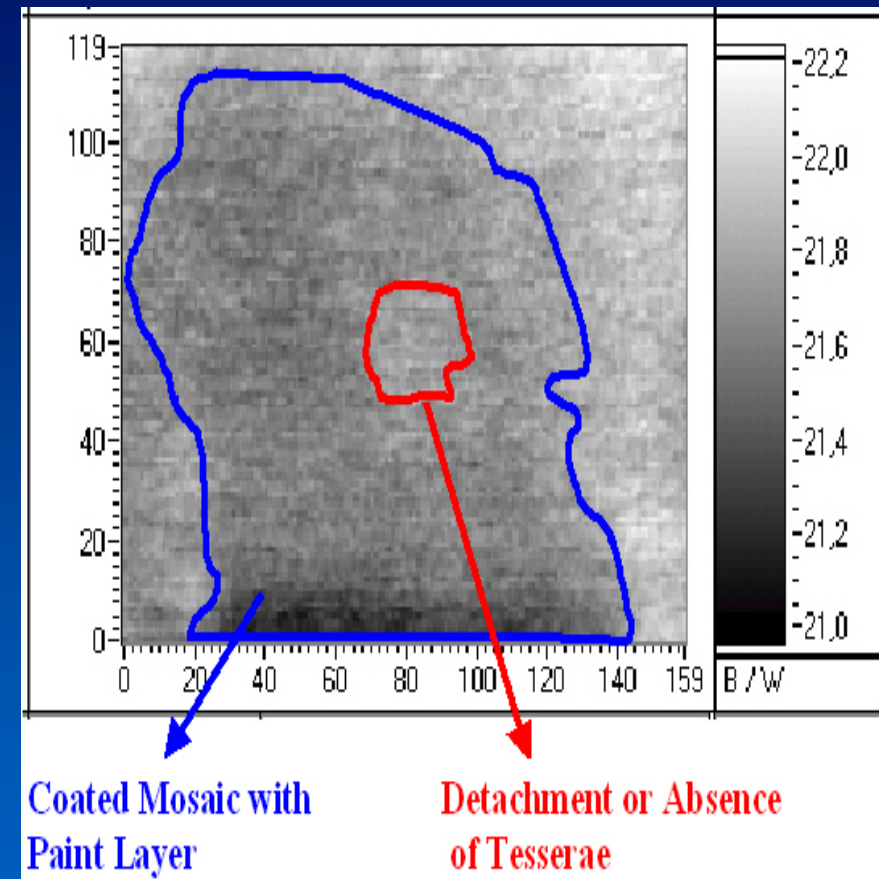
Επιφάνεια Ε_Τ: Θερμογραφία υπεράυθρου

- Το επικαλυμμένο ψηφιδωτό αποδίδεται με σκουρότερες περιοχές (χαμηλότερη θερμοκρασία)
- Περιοχές με αποκόλληση ψηφιδωτού - πιο ανοιχτόχρωμες περιοχές (υψηλότερη θερμοκρασία λόγω του διαφορετικού ρυθμού θερμικής διάχυσης)

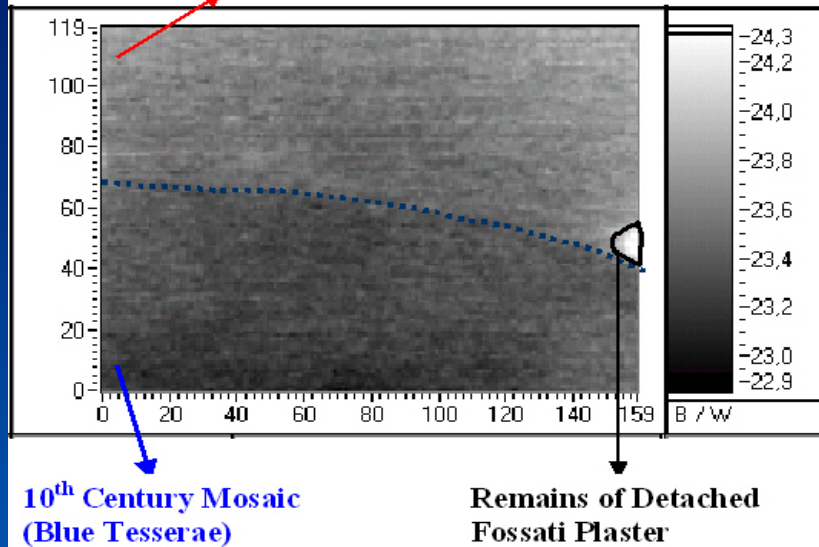
10th Century Mosaic (Gold Tesserae)

Ψηφιδωτό 10ου αιώνα

Οι χρωματιστές ψηφίδες παρουσιάζουν τις χαμηλότερες τιμές θερμοκρασίας, πιθανώς λόγω **παρουσίας υγρασίας**.

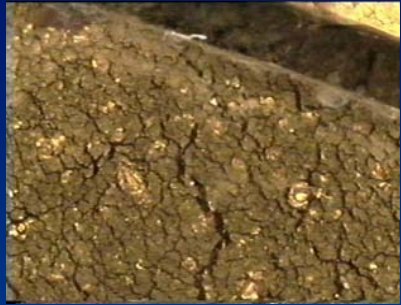
1, 2: Ψηφιδωτό 6ου αιώνα (x50, x25). Οι χρυσές ψηφίδες του 6ου αιώνα παρουσιάζουν εκτεταμένες ρωγμές στην επιφάνειά τους (1), οδηγώντας σε απολέπιση και μερική απομάκρυνση του φύλλου χρυσού (2).

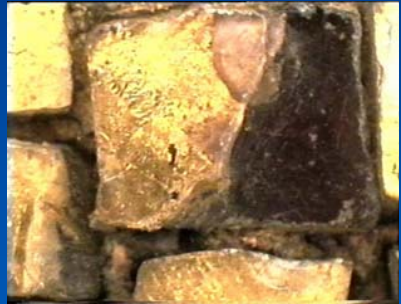
3, 4: Ψηφιδωτό 10ου αιώνα (x25, x25). Οι χρυσές ψηφίδες του 10ου αιώνα παρουσιάζουν ομοίως μερική απομάκρυνση του φύλλου χρυσού, αφού το γυάλινο στρώμα κάλυψης έχει απομακρυνθεί, ενώ το γυαλί βάσης έχει διαβρωθεί (3). Η μπλε γυάλινη ψηφίδα εμφανίζει φαινόμενα βελονοειδούς διάβρωσης (4).

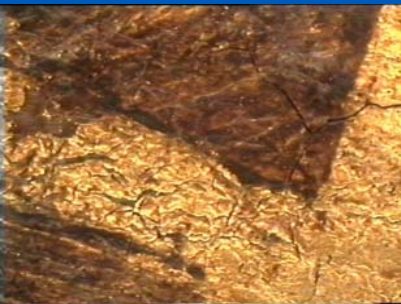
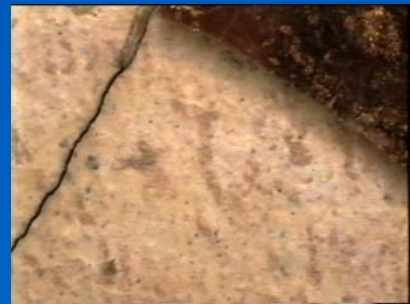
5, 6: Επιχρυσωμένο επίχρισμα Fossati (x50, x25). Μικρορωγμές παρατηρούνται στο φύλλο χρυσού και στο κόκκινο αποτύπωμα απομίμησης ψηφίδων, & οξείδωση του βερνικιού λάκας (5). Η επιχρυσωμένη επίστρωση του επίχρισματος που έχει απομακρυνθεί αποκαλύπτει ρηγματωμένο υπόστρωμα ασβέστη (6).

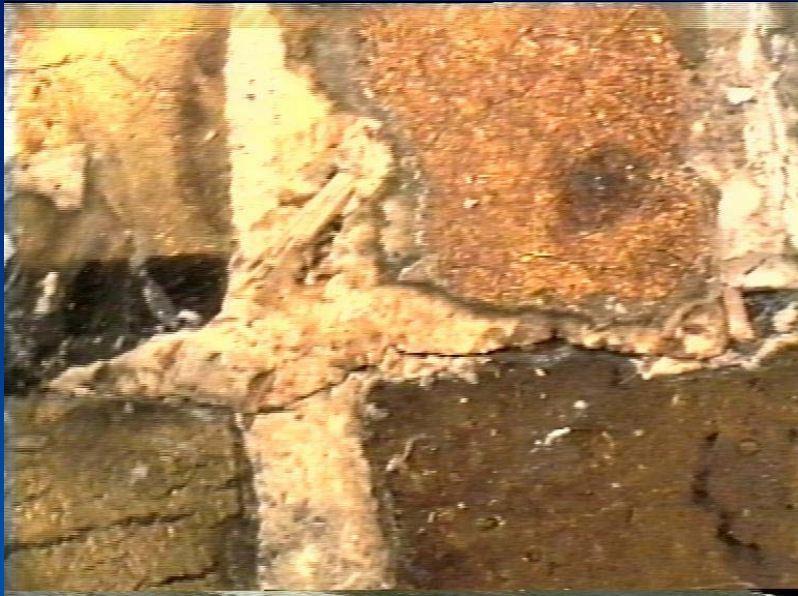
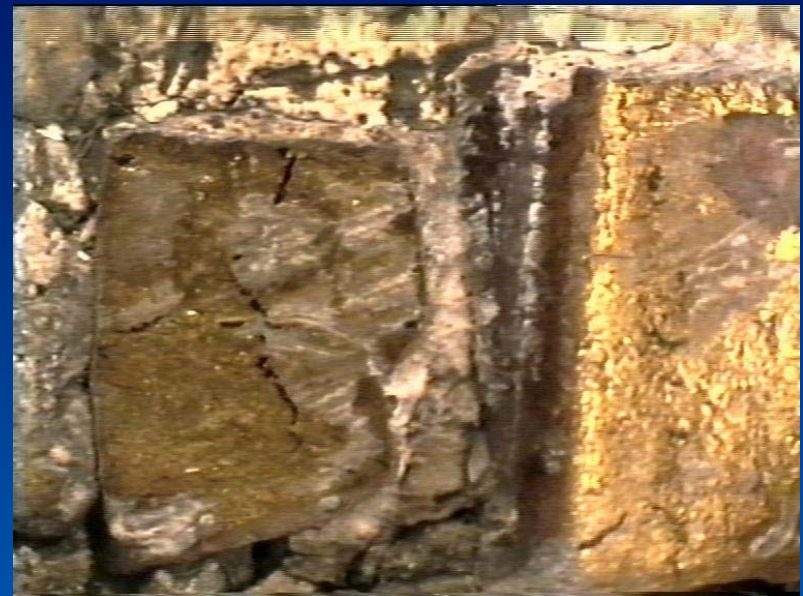
7, 8: Υπολείμματα αποσπασμένου επιχρίσματος Fossati ($\times 25$, $\times 25$) ανάμεσα στις ψηφίδες με φύλλο χρυσού, επιχρυσωμένο επίχρισμα για την κάλυψη των κενών από αποκολλημένες ψηφίδες και χρήση άχυρου για την ενίσχυση του επιχρίσματος (7).

Οι αποκαλυμμένες ψηφίδες με φύλλα χρυσού παρουσιάζουν επιφανειακές ρηγματώσεις και αδιαφάνεια, ενώ τμήματα των χρυσών φύλλων έχουν αποσπαστεί (8).

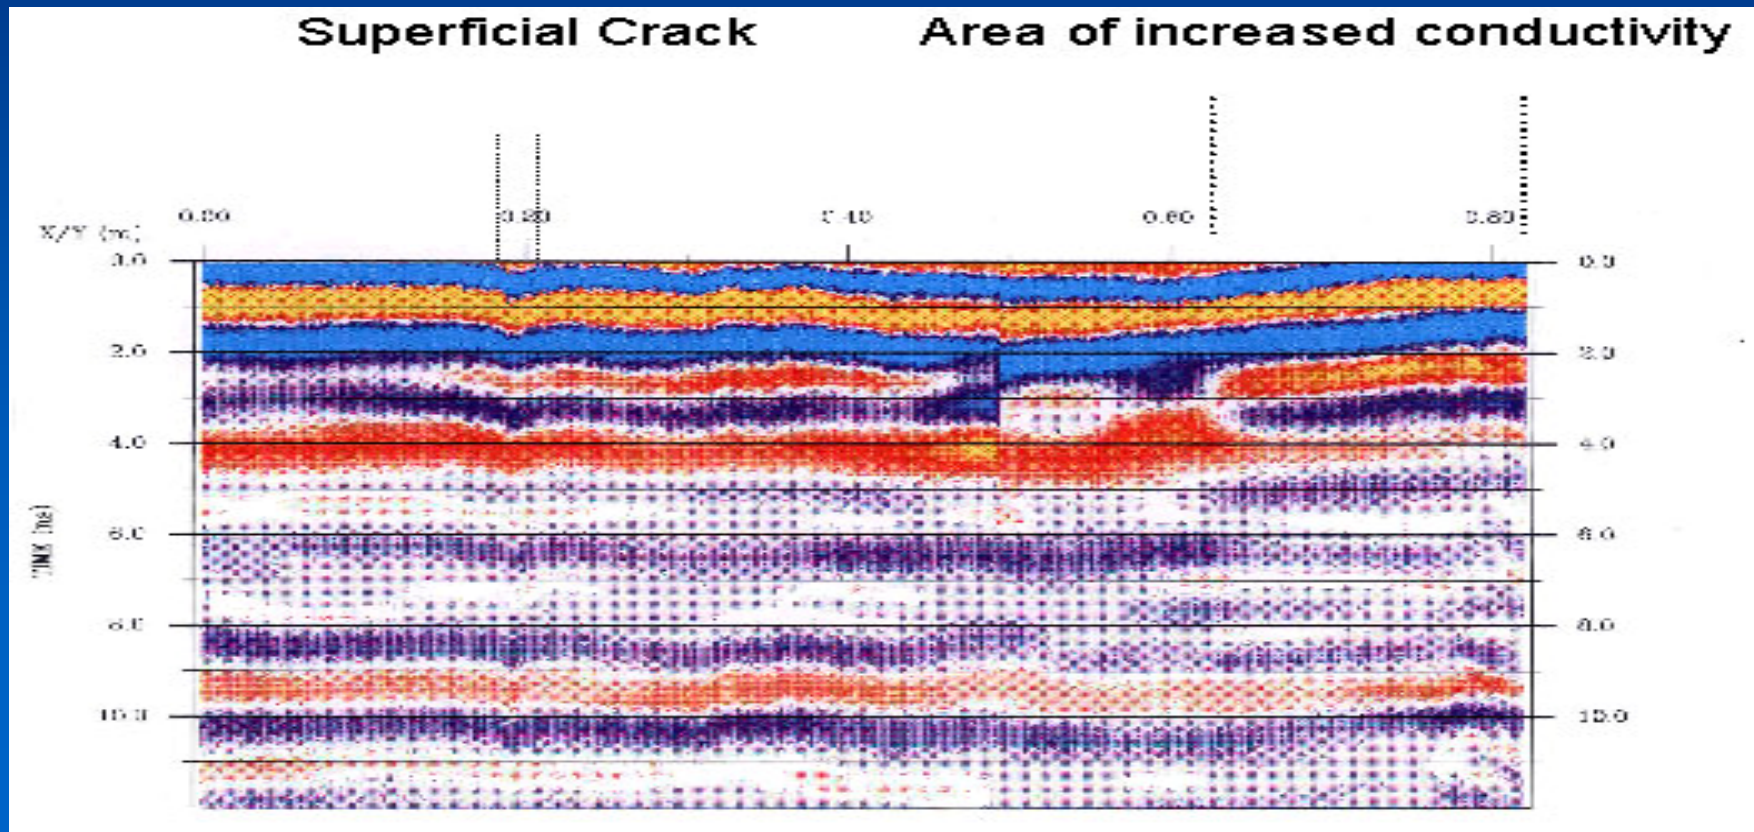
Επιφάνεια Ψ_{KT} : Γεωραντάρ

Επιβεβαιώνονται τα αποτελέσματα της υπερηχοσκόπησης αναφορικά με την παρατηρούμενη επιφανειακή ρωγμή. Επιπροσθέτως, εντοπίζεται μία περιοχή αυξημένης αγωγιμότητας στο επίχρισμα αποκατάστασης Fossati, που μπορεί να αποδοθεί στο υψηλό περιεχόμενο **υγρασίας και στην παρουσία αλάτων**.

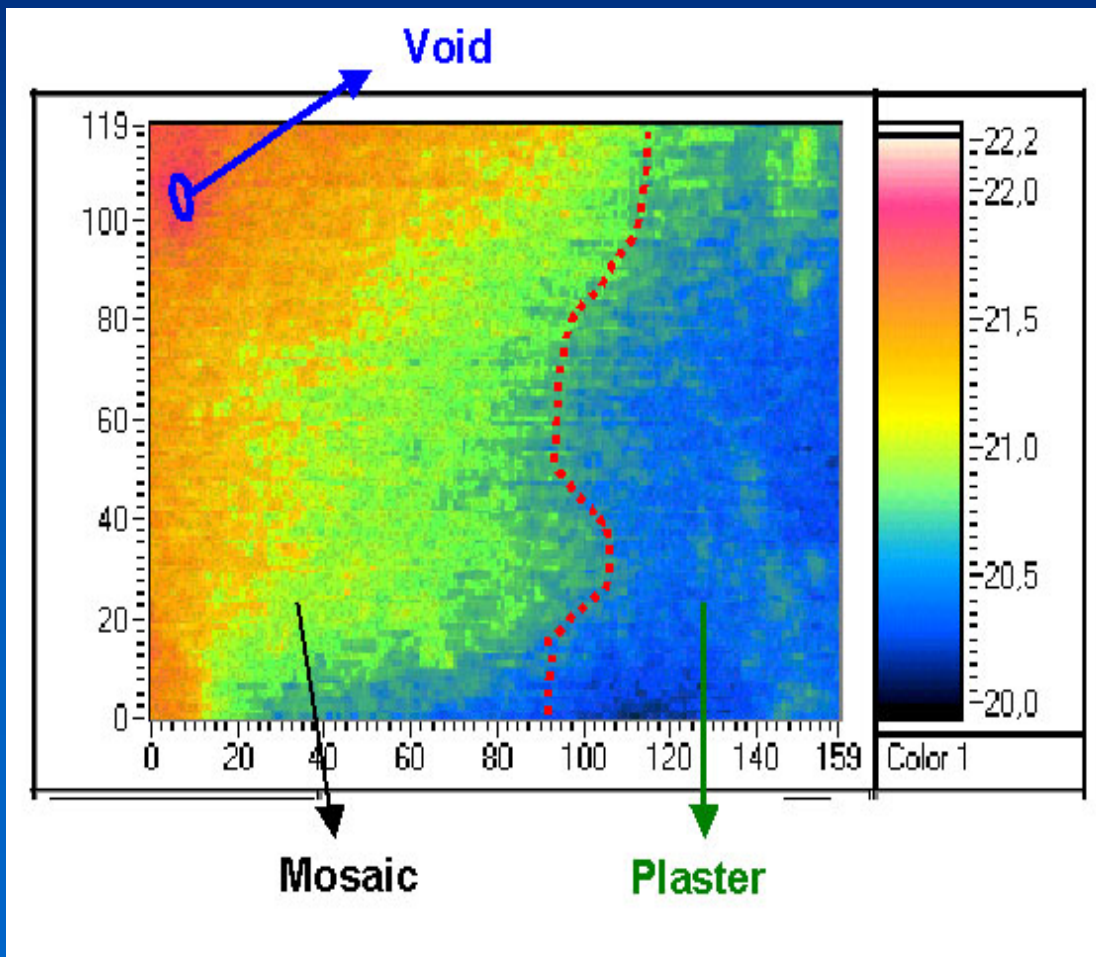
Επιφάνεια Ψ_{KT} : Υπέρυθρη Θερμογραφία

Το θερμογράφημα απεικονίζει τη διεπιφάνεια μεταξύ του ψηφιδωτού του 10ου αιώνα και του επιχρίσματος αποκατάστασης Fossati. Η ψυχρή ζώνη (μπλε χρώμα) που ανιχνεύεται προκαλείται από την ανερχόμενη υγρασία και αντιστοιχεί στην επιχρισμένη επιφάνεια αποκατάστασης Fossati.

Η περιοχή με πράσινο χρώμα αντιπροσωπεύει το μέρος του ψηφιδωτού που επηρεάζεται άμεσα από τη μεταφορά του νερού και των διαλυτών αλάτων που προέρχονται από την επιχρισμένη επιφάνεια. Για το λόγο αυτό έχει μειωμένες τιμές θερμοκρασίας, συγκρίνοντας με το υπόλοιπο τμήμα του ψηφιδωτού.

Ένα κενό, το οποίο δεν διακρίνεται μακροσκοπικά, παρατηρείται στην πάνω αριστερή γωνία του θερμογραφήματος.

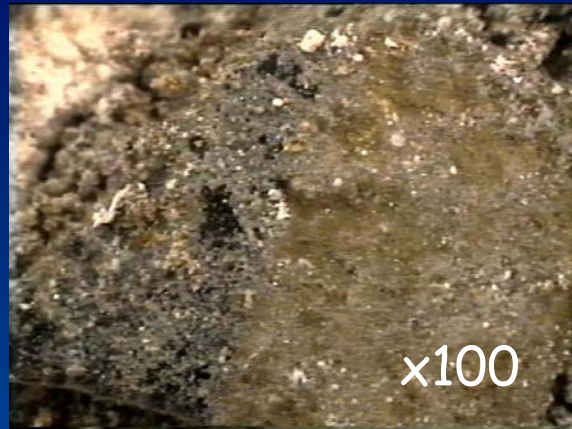
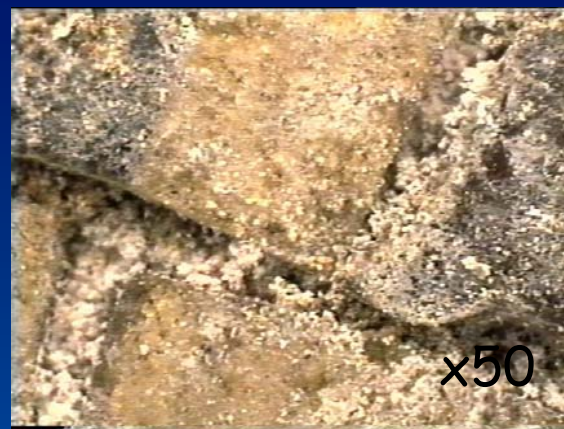
Γκρίζες κρούστες βιολογικής προέλευσης και κρυστάλλωση αλάτων στην επιφάνεια των ψηφίδων (1).

Οι αντιπροσωπευτικές μαύρες περιοχές οφείλονται σε μερική απόσπαση του φύλλου χρυσού και σε διάβρωση του γυαλιού βάσης (1, 2).

Τα άλατα και το αποσαθρωμένο κονίαμα υποστρώματος είναι φανερά (2).

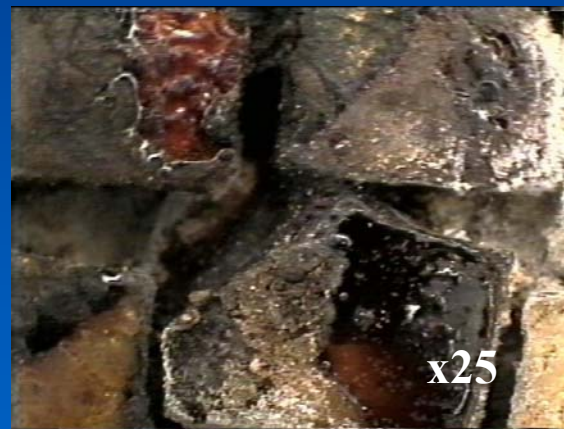
Κατά τις επεμβάσεις συντήρησης Fossati τα κενά των χαμένων ψηφίδων συμπληρώθηκαν με το επιχρυσωμένο επίχρισμα που κάλυψε όμως και υγιείς περιοχές του ψηφιδωτού. Η οξείδωση του βερνικιού προκάλεσε παρατεταμένη φθορά στην επιφάνεια των ψηφίδων (3, 4).

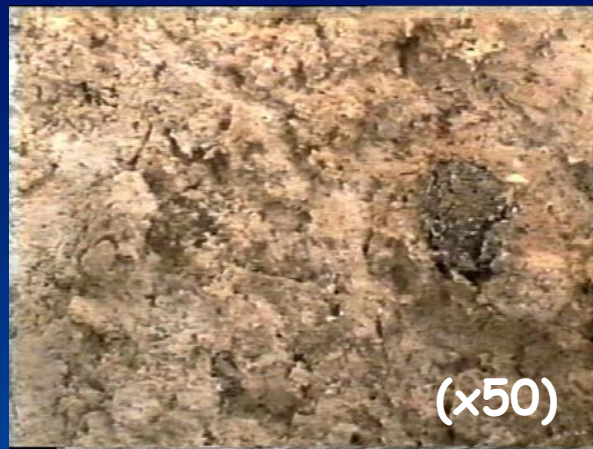
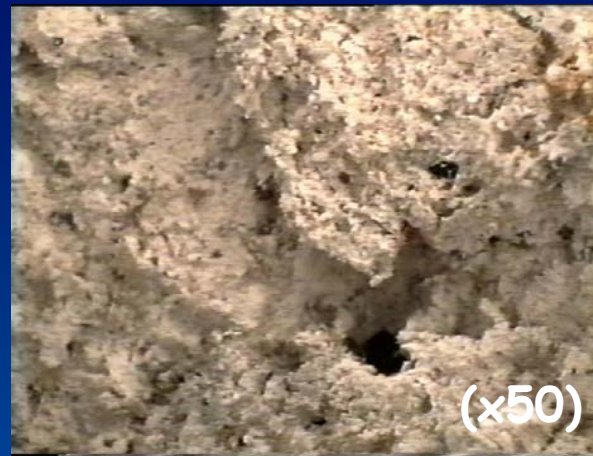
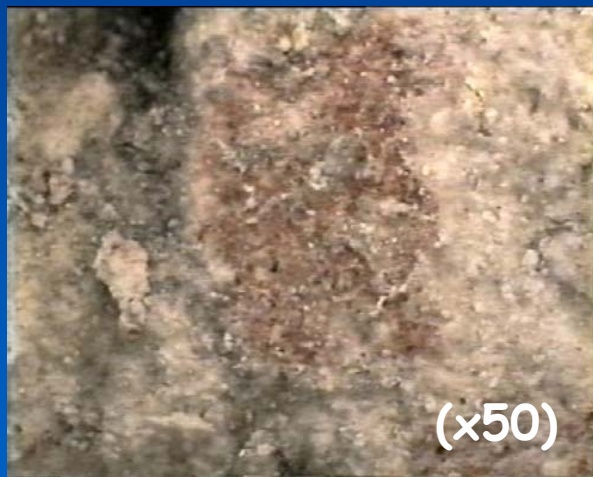
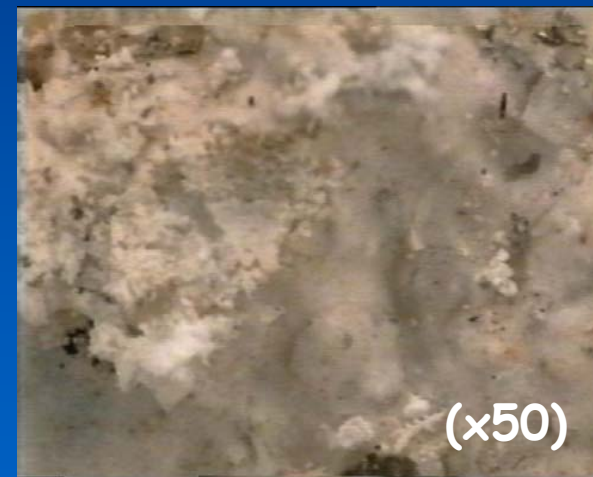
Το περιεχόμενο υγρασίας και η κρυστάλλωση των αλάτων στο επίχρισμα Fossati (5) οδηγεί σε χαλάρωση του συνδετικού υλικού, μετατρέποντας το υλικό σε εύθρυπτη επιφάνεια. Κομμάτια επιχρίσματος έχουν αποσπασθεί (6), οδηγώντας σε σχηματισμό ρηγματώσεων και κοιλοτήτων.

7,8: Απώλεια ψηφίδας στο κονίαμα υποστρώματος. Είναι ακόμα ορατή η προετοιμασία που λάμβανε χώρα στο υπόστρωμα για την τοποθέτηση των ψηφίδων (7). Παρατηρείται η ομοιογενής αλληλεπίδραση του ενέματος αποκατάστασης με το ιστορικό κονίαμα υποστρώματος του ψηφιδωτού (8).
