Κριτική μιας Αναστήλωσης¹ Μέγαρο Σερπιέρη, Πανεπιστημίου & Εδουάρδου Λω (Κεντρικό κατάστημα Αγροτικής Τράπεζας)

ΕΛΙΖΑ ΠΑΠΑΔΟΠΟΥΛΟΥ
Πολιτικός Μηχανικός Ε.Μ.Π.

Περίληψη

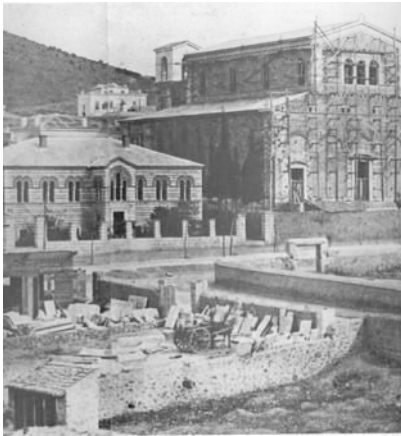
Το οικοπέδο του μεγάρου, όπου υπήρχαν μαρμαράδικα, το 1873¹³.

Πληροφορίες για την έκταση του οικοπέδου παίρνουμε από χάρτες της εποχής, πριν και μετά την ανέγερση του κτιρίου, καθώς και από το συμβόλαιο πώλησης στην Α.Τ.Ε. το 1929, το οποίο αναφέρει ότι όλα τα όρια του προς πώληση ακινήτου συνορεύουν με ιδιοκτησίες των ίδιων πωλητών.

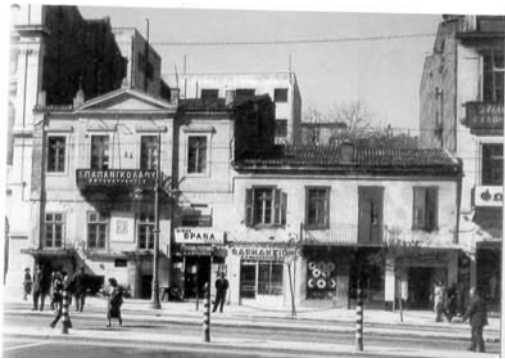
Τα αρχικά κτίρια συνοδείας του μεγάρου¹⁴.

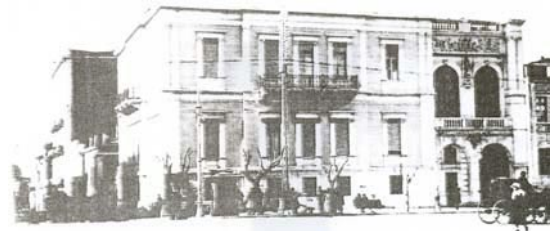
Προσπάθεια αναπαράστασης της αρχικής μορφής του κτιρίου, με αφαίρεση του τέταρτου ορόφου.

Η διαίρεση του κτιρίου σε δύο ειδών δραστηριότητες τονίστηκε από τον αρχιτέκτονα με τη δημιουργία δύο εισόδων και τη μορφολογική διαφοροποίησή τους. Έτσι, η είσοδος της επιχείρησης ήταν λιτή και αυστηρή θέλοντας να τονίσει το κύρος της, ενώ η είσοδος του σπιτιού και των χώρων υποδοχής χαρακτηριζόταν από τις δύο καμάρες που έδιναν μια πιο πομπώδη και πλούσια αίσθηση.

Σε ανάλογο ύψος κινούνταν και τα τμήματα πάνω από τις εισόδους, χωρίζοντας το κτίριο σε δύο ενότητες, που όμως η μία συμπλήρωνε την άλλη, ώστε να δώσουν το τελικό αποτέλεσμα. Στην κάτωψη το κτίριο χαρακτηριζόταν από πλήρη συμμετρία, όπως και στις όψεις του (εξαιρώντας φυσικά τη διαίρεση των εισόδων). Σύμφωνα με πληροφορίες εικάζεται ότι το κτίριο άρχισε να κτίζεται το 1880 περίπου, οι οικοδομικές εργασίες τελείωσαν περί το 1882 και οι διακοσμητικές περί το 1884 (η χρονολογία αυτή είναι αποτυπωμένη σε τοιχογραφία).¹⁵

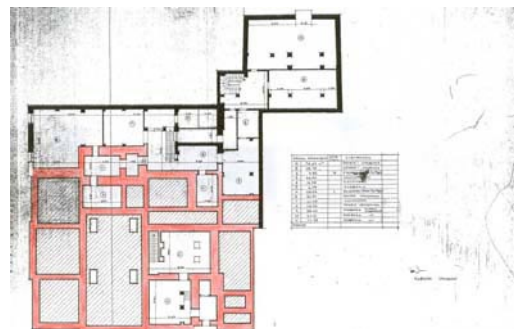
Κάτωψη υπογείου (με κόκκινο το αρχικό κτίριο)¹⁶.

Πιο αναλυτικά, στο υπόγειο ήταν βοηθητικοί χώροι, πιθανόν μαγειρεία και αποθηκευτικοί χώροι.

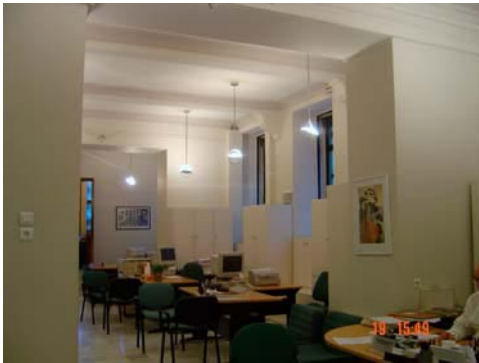
Άποψη του ισογείου σήμερα.

Η είσοδος ήταν αυτή που είναι και σήμερα για το κατάστημα της τράπεζας, ελαφρώς σε χαμηλότερη στάθμη από το δρόμο. Πολλά στοιχεία για το χώρο αυτό δεν έχουμε, καθώς έχει υποστεί έντονες αλλοιώσεις με την τοποθέτηση νέων χωρισμάτων, ψευδοροφών και νέων πατωμάτων, καθώς και με την κατάργηση αρχικών τοίχων.

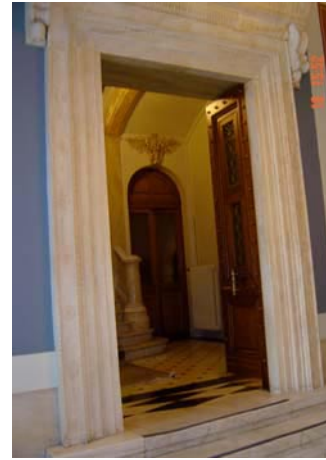
Η είσοδος προς τον όροφο σήμερα.

την άμαξά του) κάτω από μια μεγάλη καμάρα εν είδει στοάς που οδηγούσε στον κήπο και σε πιθανό χώρο στάθμευσης για τις άμαξες. Σταματούσε λοιπόν η άμαξα μπροστά στην είσοδο, κατέβαινε ο επισκέπτης και η άμαξα προχωρούσε προς τον κήπο, ενώ ο επισκέπτης αντίκρυζε τη βαριά ξύλινη πόρτα της εισόδου πλάτους 1.56 μ. και στη συνέχεια τη μνημειακή μαρμαρίνη σκάλα πλάτους 2.30 μ. που οδηγούσε στους χώρους υποδοχής.

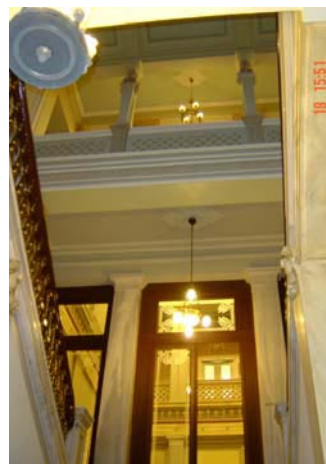
Άποψη από τη σκάλα σήμερα.

Η σκάλα σκεπαζόταν από γυάλινη σκεπή (αίθριο) στο τελείωμα του κτιρίου. Στη συνέχεια αντίκρυζε κανείς έναν μεγάλο προθάλαμο, ο οποίος περιμετρικά τονιζόταν από τον εσωτερικό εξώστη του επάνω ορόφου, αυτόν που θα ονομάζουμε τρίτο. Πρόκειται για έναν πραγματικά εντυπωσιακό χώρο μεγάλων διαστάσεων με έντονο το νεοκλασικό στοιχείο, όπως π.χ. με την ύπαρξη πεσσών στις γωνίες και στις εισόδους των περιμετρικά ευρισκόμενων αιθουσών.

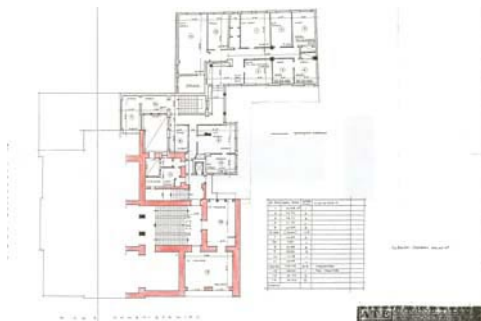
Κάτοψη β' ορόφου (με κόκκινο το αρχικό κτίριο)²².

Στο δεύτερο όροφο, μέχρι τον οποίο συνεχίζεται η μαρμάρινη σκάλα, συναντούσε κανείς το γραφείο του Σερπιέρη και μία αίθουσα που επικοινωνούσε με αυτό και είχε θέα προς την Ακαδημία και ίσως να ήταν η αίθουσα του μπιλιάρδου²¹.

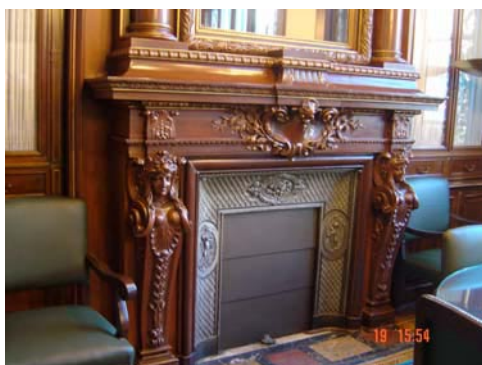
Το τζάκι στο γραφείο του Σερπιέρη.

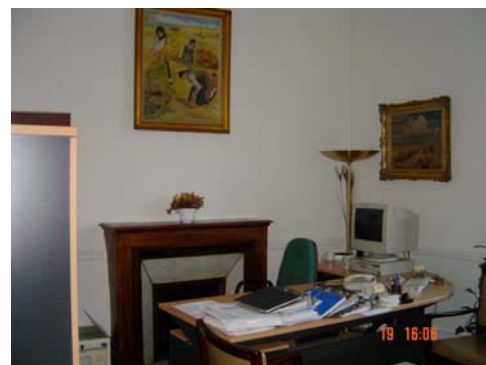
Γραφείο επάνω από το γραφείο του Σερπιέρη. Ο επιχρωματισμός των τοίχων πιθανότατα έχει κρύψει αρχική τοιχογραφία.

Σίγουρα είχε και αυτός μεγάλη πολυτέλεια. Αυτό προκύπτει από την αποξήλωση του νεώτερου δαπέδου αίθουσας από κόντρα πλακέ, κάτω από το οποίο βρέθηκε το αρχικό ξύλινο, ενώ κάτω από τις νέες στρώσεις χρωμάτων των τοίχων βρέ-

θηκε πολύ προσεγμένη τοιχογραφία, τέτοια που θα άρμοζε σε ένα υπνοδωμάτιο ή κοινόχρηστο χώρο των υπνοδωματίων, σε τόνους του γκρι-σιέλ και χωρίς ιδιαίτερο θέμα.

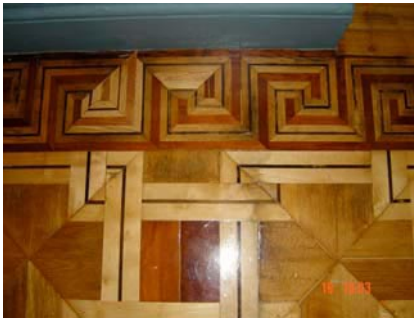
Το αρχικό δάπεδο μετά την αποκάλυψη και τη συντήρησή²⁴.

Ενδιαφέρον έχει το γεγονός ότι μεταξύ του νέου και του αρχικού δαπέδου, βρέθηκαν φύλλα της Καθημερινής του 1953 και πούδρα, προκειμένου το τελευταίο να προστατευθεί.

²⁴ Το δάπεδο αυτό αποτελείται από προκατασκευασμένες πλάκες συντεθειμένες από ξύλα διαφόρων τύπων και κοπής (πιθανώς από διαφορετικά τμήματα του κορμού του ίδιου δέντρου, ώστε να ισορροπούν οι πιθανές συστολοδιαστολές). Η τοποθέτησή τους ήταν τέτοια ώστε να δημιουργείται διακοσμητικό μοτίβο ορθογωνικού πλωχμού.

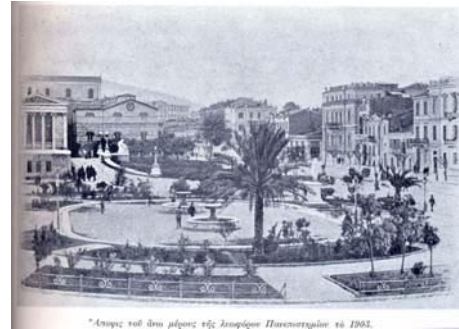
Φωτογραφία του 1903, όπου ο τέταρτος όροφος ήδη υπάρχει²⁸.

3. Προσθήκη τέταρτου ορόφου και μικρού οικήματος σε επαφή με το ισόγειο επί της Εδ. Λω. Σύμφωνα με φωτογραφίες του 1903²⁶ και του 1929²⁷, στο κτίριο φαίνεται να έχει προστεθεί και άλλος ένας όροφος πάνω από το χώρο του τρίτου. Η προσθήκη αυτή δεν είναι ξεκάθαρο πότε έγινε και για ποιο λόγο.

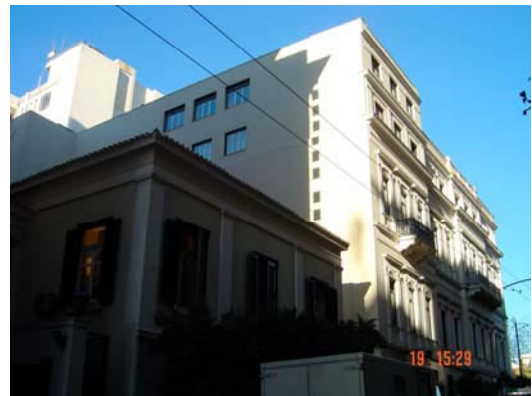
Άποψη επί της Εδ. Λω σήμερα.

Ακόμα έχει γίνει προσθήκη ισογείου ή και ισογείου με έναν όροφο κτίσματος προς τη μεριά του κήπου και επί της Εδ. Λω, άγνωστο για ποιο λόγο, που φαίνεται και στο συμβόλαιο του 1929³⁰ και πάνω από το οποίο έχει γίνει η προσθήκη των νέων ορόφων από την Α.Τ.Ε.

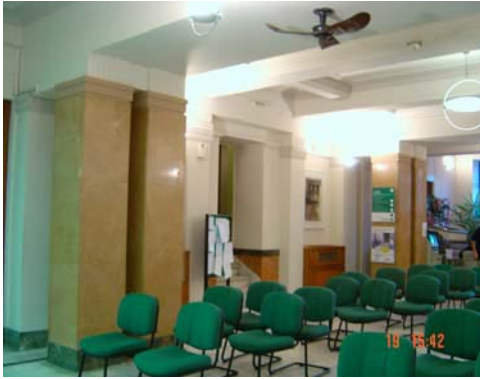
Άποψη του ισόγειου σήμερα.

4α. 1933: Διάνοιξη ισογείου και πρώτη προσθήκη από την Α.Τ.Ε., σε συνέχεια της αρχικής, πάνω από το δεύτερο όροφο³¹ (γραφείο Σερπιέρη). Για τη διάνοιξη χρησιμοποιήθηκαν τέσσερις δίδυμες κολώνες από σπλισμένο σκυρόδεμα, σε αντικατάσταση δύο πέτρινων τοίχων.

Το γεγονός αυτό γίνεται καταρχήν αντιληπτό από αντιπαραβολή των κατόψεων - στις οποίες οι τοίχοι υπάρχουν στους παραπάνω ορόφους - και από έγγραφο της Α.Τ.Ε. της 18.1.1968 που αναφέρει συνοπτικά το ιστορικό των επεμβάσεων. Τότε, το ο.σ.³² ήταν στα πρώτα στάδια εφαρμογής του στην Ελλάδα (γύρω στο 1930).

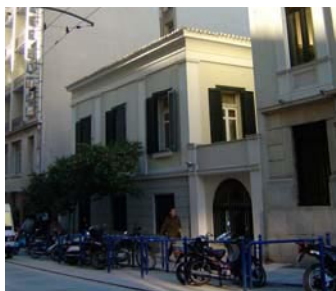
Το ισόγειο τμήμα που συνδέει την Τράπεζα με το σπίτι επί της Εδ. Λω.

4γ. 1955: Αγορά δεύτερου οικοπέδου επί της Εδ. Λω, μαζί με το κτίσμα³⁴. Όπως προκύπτει από το συμβόλαιο του 1929, το κτίσμα επί της Εδ.Λω ανήκε επίσης στην οικογένεια Σερπιέρη. Η αγορά έγινε με σκοπό την επέκταση και την ίδια χρονιά (ή λίγο πριν) έγινε διαρρύθμιση αιθουσών, τοποθέτηση νέων δαπέδων (με αντικατάσταση ή κάλυψη των αρχικών), και ηλεκτρικές εγκαταστάσεις με αποτέλεσμα να παραμείνει ίδιο μόνο το γραφείο του διοικητή και του υποδιοικητή με μικρές προσθήκες³⁵. Μάλλον τότε οικοδομήθηκε και το ισόγειο τμήμα που ενώνει το κτίριο με το σπίτι επί της Εδ. Λω.

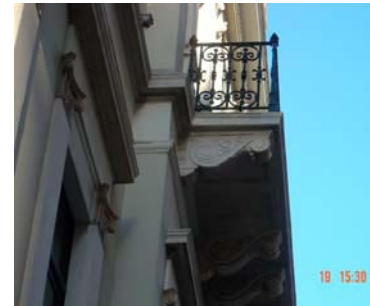
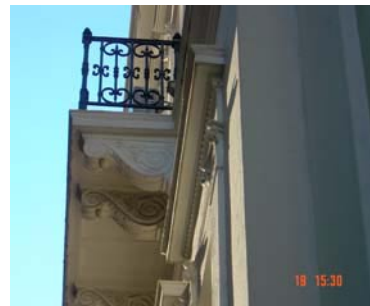
Έπάνω το αρχικό μπαλκόνι και κάτω το μπαλκόνι της προσθήκης του 1933, σε πλήρη απομίμηση του αρχικού.

Οι επεμβάσεις κατά τα πρώτα χρόνια και κυρίως μεταξύ 1930-1955 υπήρξαν πολύ καταστρεπτικές και αλλοιωτικές για το κτίριο. Παρόλ' αυτά έγινε πιστή αντιγραφή στην όψη, κάθε λεπτομέρειας, π.χ. κιγκλιδώματα, φουρούσια κ.ά.

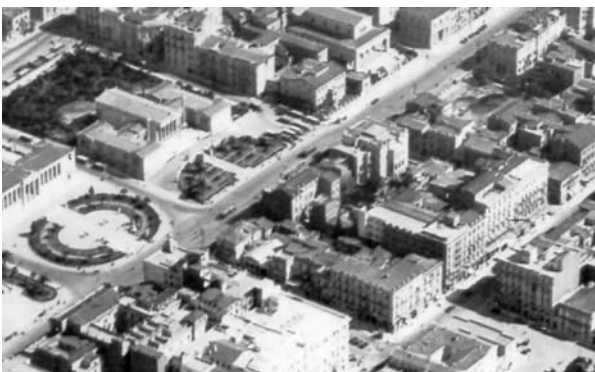
Αεροφωτογραφία του 1932.

Διαπιστώνουμε ότι στην πίσω πλευρά του κτιρίου υπήρχε εξώστης προς τον κήπο, σε όλο το ύψος, ο οποίος ήταν ανοιχτός στον πρώτο όροφο. Δυστυχώς οι φωτογραφίες που υπάρχουν δεν είναι πάρα πολλές, αφού οι φωτογραφικοί φακοί της εποχής στρέφονταν στην απέναντι πλευρά του δρόμου, το Πανεπιστήμιο και την Ακαδημία. Άλλωστε εκείνη την εποχή υπήρχαν άμπολλα εντυπωσιακά κτίρια στην περιοχή.

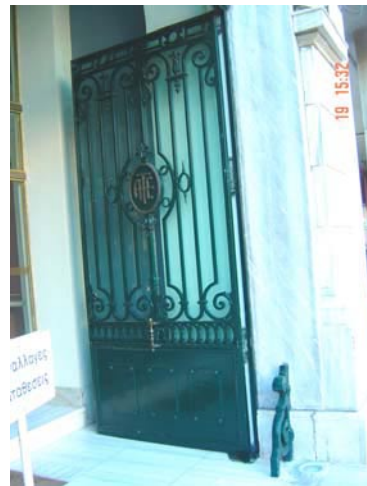
Πόρτα επί της Πανεπιστημίου που έκλεισε τις καμάρες.

στοιχεία. Άλλωστε η αγορά του κτιρίου από την Α.Τ.Ε. συνδέθηκε με την ίδρυσή της, σημαντικό γεγονός της εποχής και η οποία θέλησε να βάλει τη δική της σφραγίδα στο κτίριο. Έτσι τοποθετήθηκαν νέες σιδεριές, σιδερένια πόρτα στην καμάρα επί της Πανεπιστημίου με τα αρχικά Α.Τ.Ε., χαράχθηκαν τα γείσα στις εισόδους του καταστήματος με το όνομα της τράπεζας, και πετάχθηκαν κάποιες παλιές πόρτες⁵¹.

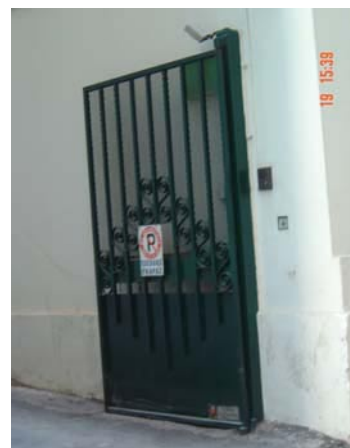
Πόρτα επί της Εδ. Λω.

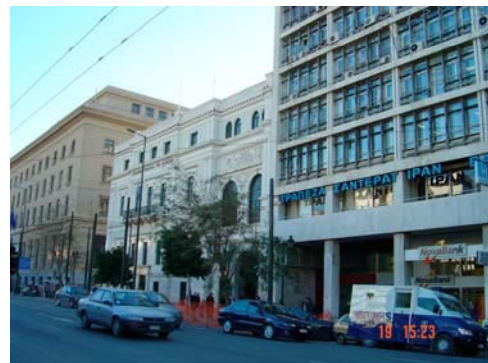
Το μέγαρο συνθλίβεται από τα κτίρια που το περιβάλλουν.

Υπό αυτή την οπτική, η σημερινή εικόνα είναι μάλλον απογοητευτική και θλιβερή για ένα αρχοντικό του 1880 με μοναδική καλλιτεχνική αξία και μεγάλη επιμέλεια κατασκευής, με έμφαση στη λεπτομέρεια. Κατά την άποψή μας μεγάλο μειονέκτημα αποτελεί η απώλεια της πίσω όψης με το σκεπαστό εξώστη, όπως φαίνεται σε παλιές φωτογραφίες, γιατί το κτίριο έχει χάσει τη συνολική και αυτοτελή του εικόνα.

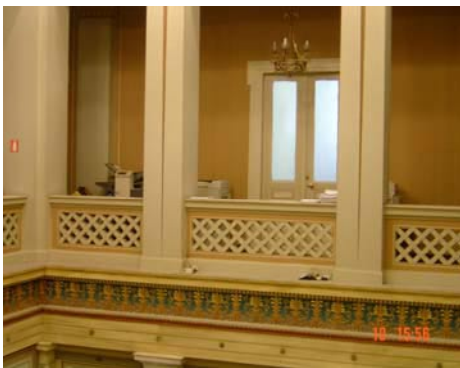
Ο περιμετρικός εξώστης επάνω από τη σάλα υποδοχής του α' ορόφου, σήμερα.

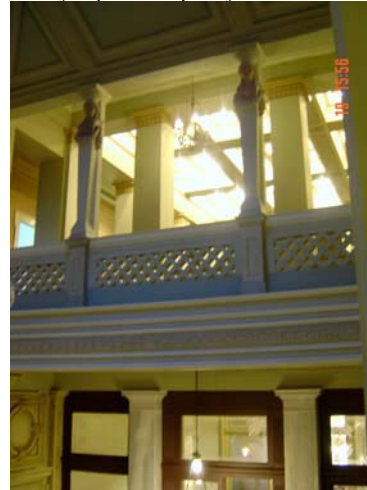
Άποψη του εξώστη σήμερα.

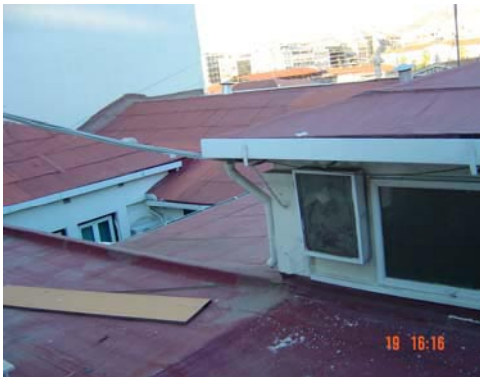
Ο πέμπτος όροφος.

- Είναι πολύ πιθανό στην οροφή πάνω από τη σάλα υποδοχής να υπήρχε γυάλινη οροφή, και όχι φατνωματική όπως τη βλέπουμε σήμερα. Ίσως η δημιουργία της φατνωματικής οροφής να συνδέεται με την προσθήκη του τέταρτου ορόφου. Κάτι ανάλογο έχει γίνει και στο Μέγαρο Μελά.
- Πάνω από τον τέταρτο όροφο του αρχικού κτιρίου υπάρχει και πέμπτος που φαίνεται μόνο από τη στέγη. Αποτελεί ερώτημα αν τελικά όλη αυτή η κατασκευή έγινε πριν το 1903.

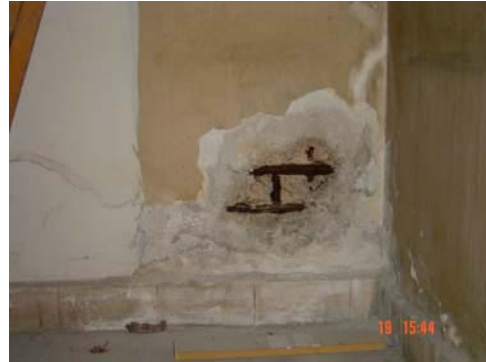
Το σημείο όπου έχει εμφανιστεί το ο.σ. στο υπόγειο.

- Ο χώρος πάνω από τη σάλα δεν είναι ορατός ούτε και προσπελάσιμος από τον τέταρτο όροφο. Μένει λοιπόν ένας κενός χώρος που δεν γνωρίζουμε το λόγο ύπαρξής του.
- Στο υπόγειο φαίνεται κατασκευή από ο.σ. στο χώρο πάνω από το παλιό κτίριο και όχι κάτω από τις τέσσερις δίδυμες κολώνες. Η ύπαρξή του αποτελεί ένα σημαντικό ερώτημα από πολλές απόψεις.

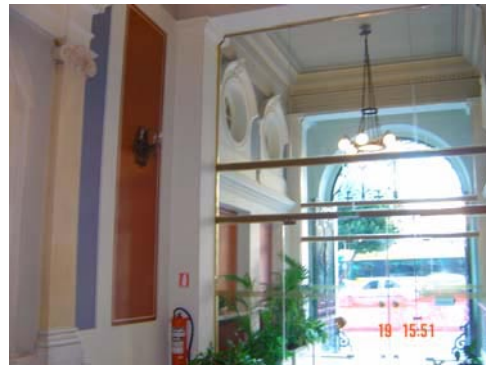
Οι φεγγίτες στην είσοδο. Στο βάθος η οδός Πανεπιστημίου.

- Στην είσοδο από την καμάρα, στον πλαϊνό τοίχο, στη γειτνίαση με το διπλανό κτίριο, υπάρχουν δύο φεγγίτες, οι οποίοι σήμερα λειτουργούν μόνο διακοσμητικά. Η ύπαρξή τους θέτει το ερώτημα του πότε χτίστηκαν τα διπλανά από τον Σερπιέρη και πως ήταν η πρώτη εικόνα του μεγάρου.
