Η έκθεση διερεύνησης της καταστροφικής πυρκαγιάς το καλοκαίρι του 2006 στις εγκαταστάσεις της «ΧΥΜΑ Α.Ε.» στο Λαύριο αποκαλύπτει

Οι «διά γυμνού οφθαλμού»

των:
**ΦΩΤΗ ΡΗΓΑ ΚΑΙ
ΚΩΣΤΑ ΚΡΕΜΑΛΗ**

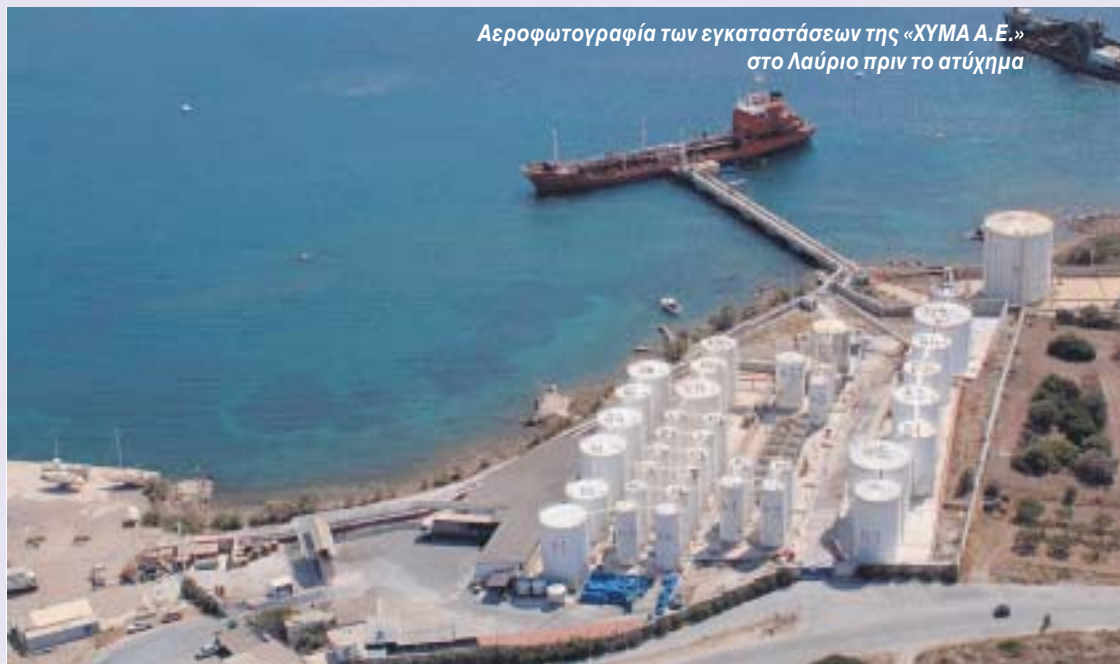
Αεροφωτογραφία των εγκαταστάσεων της «ΧΥΜΑ Α.Ε.» στο Λαύριο πριν το ατύχημα

χλμ. από την πόλη του Λαυρίου και συνορεύουν με την ΑΗΣ Λαυρίου της ΔΕΗ και τις βιομηχανικές εγκαταστάσεις της χημικής βιομηχανίας DOW Α.Ε. (Εικόνα 2).

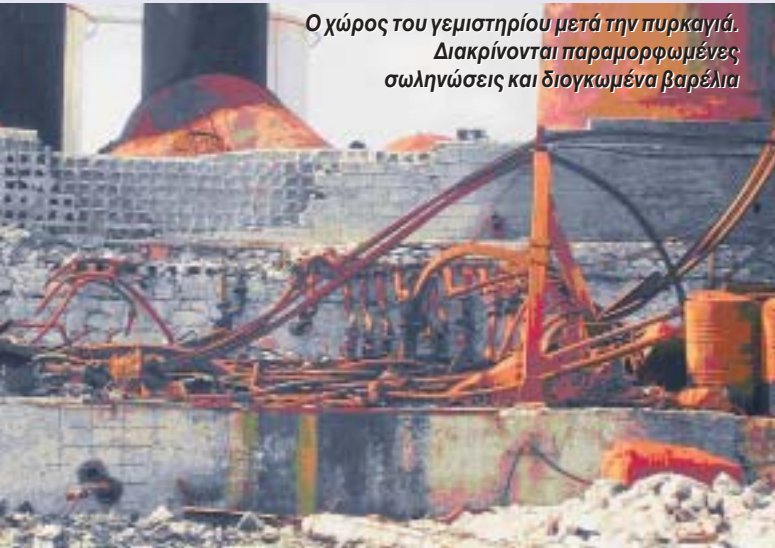
Ο χώρος του γεμιστηρίου μετά την πυρκαγιά. Διακρίνονται παραμορφωμένες σωληνώσεις και διογκωμένα βαρέλια

ληνώσεων προσαρμόζονταν οι εύκαμπτες σωληνώσεις προπυλενίου με τις οποίες οι εργάτες εκτελούσαν την εργασία πλήρωσης των βαρελιών. Όλες οι βάνες για τον έλεγχο της ροής των διαλυτών ήταν χειροκίνητες. Στο χώρο του γεμιστηρίου υπήρχε σκάφη συλλογής στραγγισμάτων διαλυτών κάτωθεν των απολήξεων των χαλύβδινων σωληνώσεων και ανοικτά βαρέλια υποδοχής υπολειμμάτων δειγμάτων των διαλυτών (Εικόνα 2).

• Στο μικρό και ακατάλληλο από πλευράς διάταξης εξοπλισμού χώρο του γεμιστηρίου, υπήρχαν προϋποθέσεις ανάφλεξης των ατμών από την ανεξέλεγκτη εξάτμιση εύφλεκτων διαλυτών. Επίσης, οι συλλεγόμενες ποσότητες διαλυτών στην ανοικτή σκάφη στραγγισμάτων και σε ανοικτά βαρέλια απόρριψης δειγμάτων, δεν είχαν εκτιμηθεί ως προς το θερμικό τους φορτίο, το οποίο σε ενδεχόμενη καύση και αδυναμία περιορισμού της ήταν ικανό να προκα-

λέσει την τήξη ενός ή περισσότερων εκ των πλαστικών σωλήνων του γεμιστηρίου. Επομένως, δεν είχε ληφθεί υπόψη ο κίνδυνος από την παρουσία ελεύθερης επιφάνειας διαλυτών, στο χώρο του γεμιστηρίου, που σε κάθε περίπτωση έπρεπε να θεωρείται εξαιρετικά σοβαρός για την πρόκληση (μετά την τήξη των πλαστικών σωλήνων) ανεξέλεγκτης εκροής διαλυτών από τις δεξαμενές τους. Στο μέτρο, λοιπόν, που η ανεξέλεγκτη αρχική εκροή διαλυτών από τις δεξαμενές προς το γεμιστήριο δεν μπορεί να αποδοθεί σε άλλη αιτία (π.χ. δόλο ή αμέλεια), οι πραγματογνώμονες εστιάζουν την αιτία αρχικής εκροής διαλυτών, δηλαδή του κρισιμότερου παράγοντα για την επέκταση της πυρκαγιάς, στις επισφαλείς συνθήκες που επικρατούσαν στο γεμιστήριο βαρελιών.

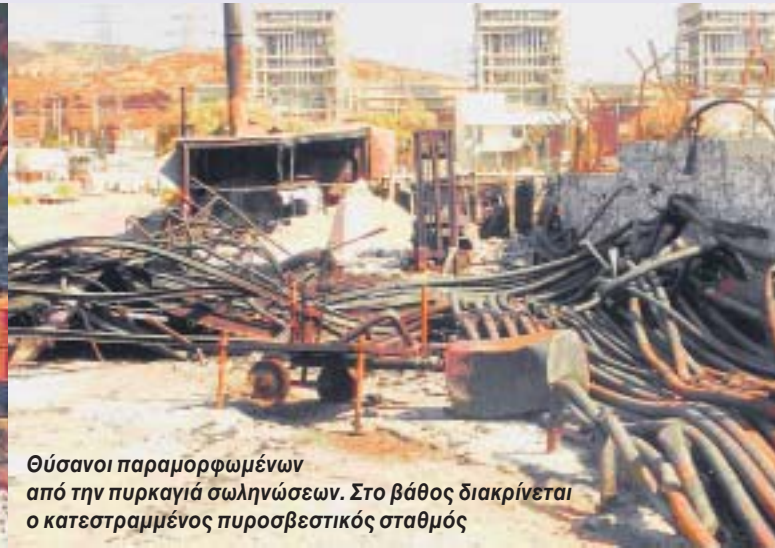
Θύσανοι παραμορφωμένων από την πυρκαγιά σωληνώσεων. Στο βάθος διακρίνεται ο κατεστραμμένος πυροσβεστικός σταθμός

- Η θέση του γεμιστηρίου και η κλίση του εδάφους από αυτό έως το γεμιστήριο βυτιοφόρων και το αντλιοστάσιο πυρόσβεσης, διευκόλυναν τη ροή καιόμενης λίμνης σε θέση κάτωθεν του θυσάνου των σωληνώσεων, που τροφοδοτούσαν το γεμιστήριο βυτιοφόρων. Η τήξη και κατάρρευση του θυσάνου αυτού επέτρεψε την ελεύθερη εκροή των διαλυτών από τις δεξαμενές και την ανεξέλεκτη πλέον επέκταση της πυρκαγιάς (Εικόνα 3).
