Αποτίμηση και Επεμβάσεις σε Κτήρια & Έργα Υποδομής με βάση την Επιτελεστικότητα

Βασίλης Μπαρδάκης, πολιτικός μηχανικός, Δρ
πρόεδρος Συλλόγου Πολιτικών Μηχανικών Ελλάδος

Τεκμηρίωση & Αποτίμηση μή-μονολιθικού Λιμενικού Υπόστεγου με εξωτερική προένταση

Σχεδιασμός Επεμβάσεων με βάση την Επιτελεστικότητα σε Γέφυρες & Τεχνικά Έργα

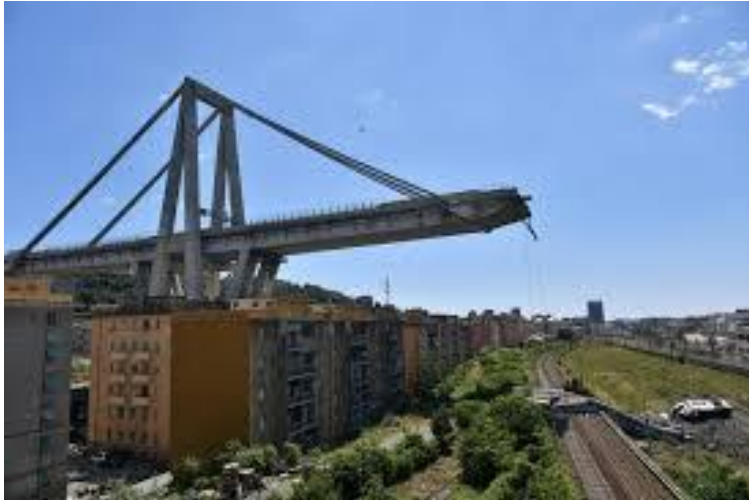
κατάρρευση τμήματος
γέφυρας Morandi

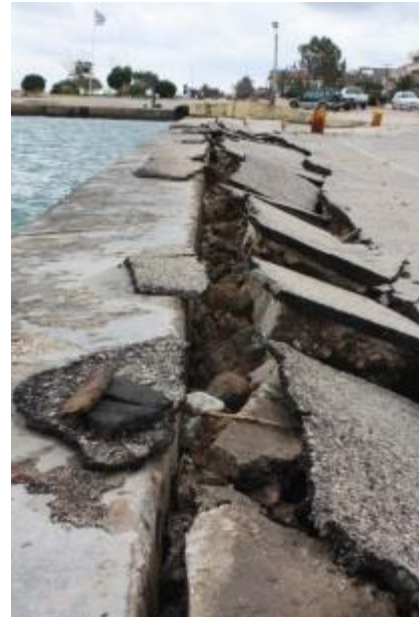
βλάβες στο λιμένα Ληξουρίου

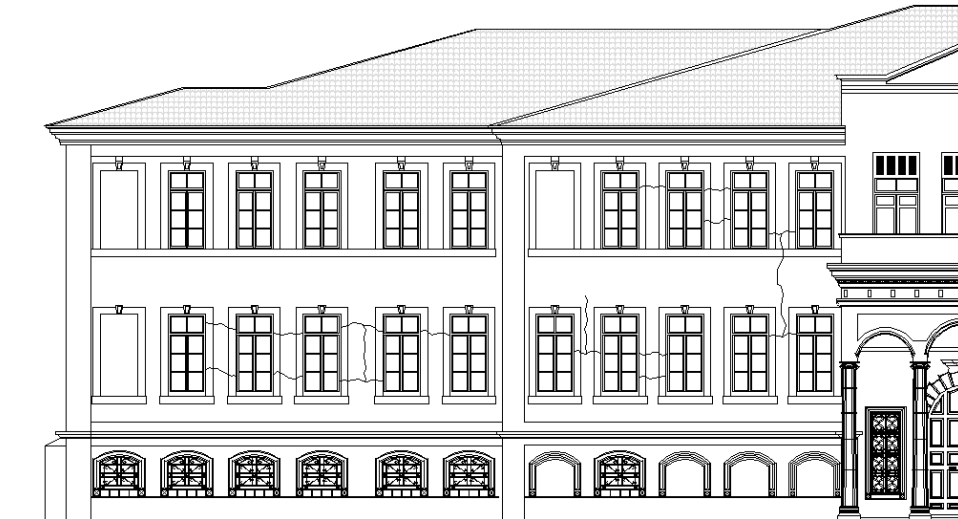
παθολογία σχολικού κτηρίου

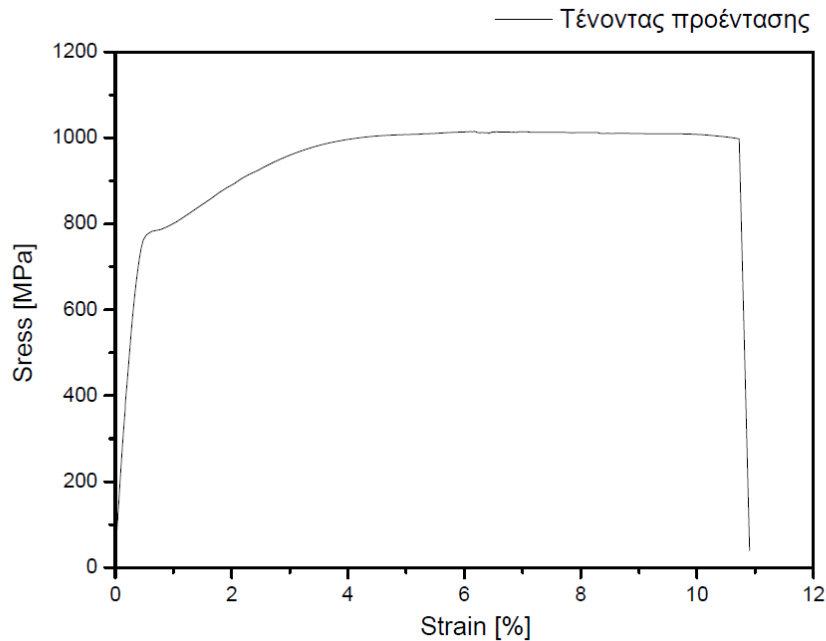
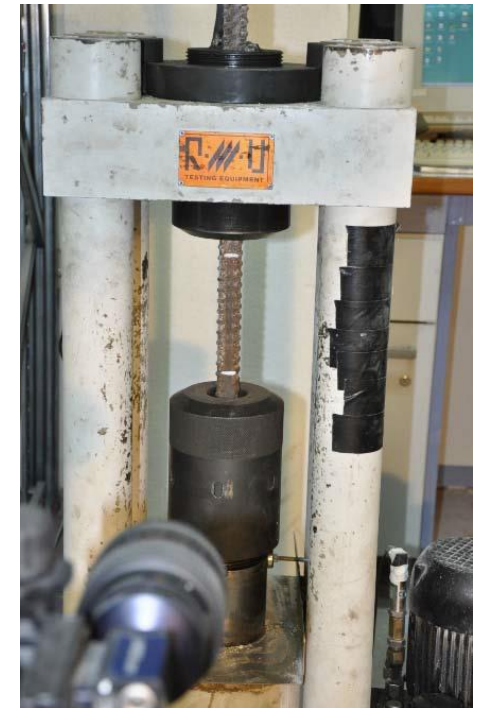
Fmax [kN]	F 0.1% [kN]	E [GPa]	emax [%]	Fu [MPa]
276	235	207.0	2.99	1840

Τεκμηρίωση Τενόντων

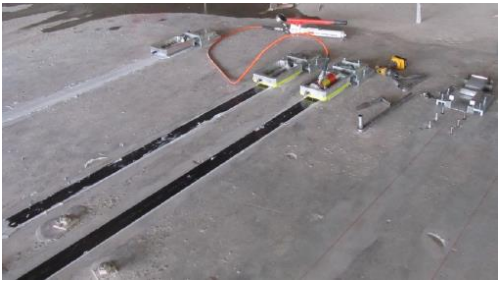
Retrofit external prestressing

Performance Based Retrofit for the LS (Limit State) of DL (Damage Limitation)

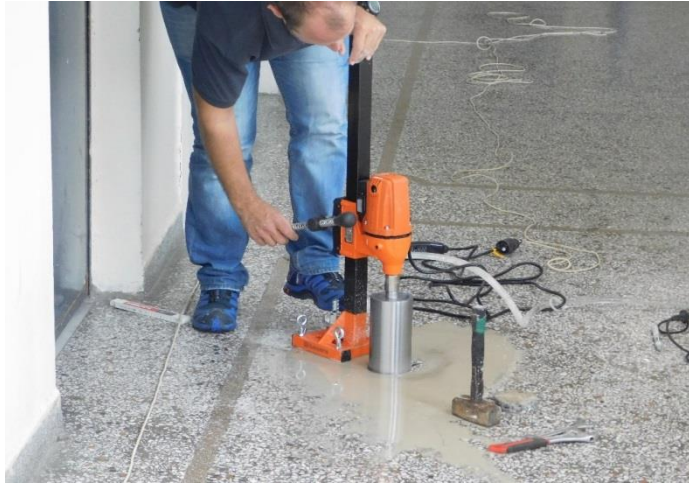
Τεκμηρίωση - άμεσες μέθοδοι

- ✓ 18 πυρήνες («καρότα») σκυροδέματος
- ✓ 3 δείγματα επισκευαστικού κονιάματος
- ✓ 38 αποκαλύψεις («χαντρώματα»)

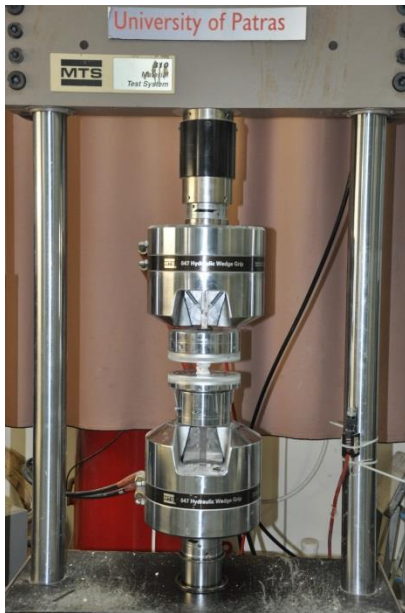
Τεκμηρίωση - εργαστηριακές δοκιμές

- ✓ 21 δοκιμές θλίψης
- ✓ μετρήσεις βάθους ενανθράκωσης (επιτόπου)

- ✓ μετρήσεις διάβρωσης οπλισμού (επιτόπου)
- ✓ αναγνώριση οπλισμού (επιτόπου)

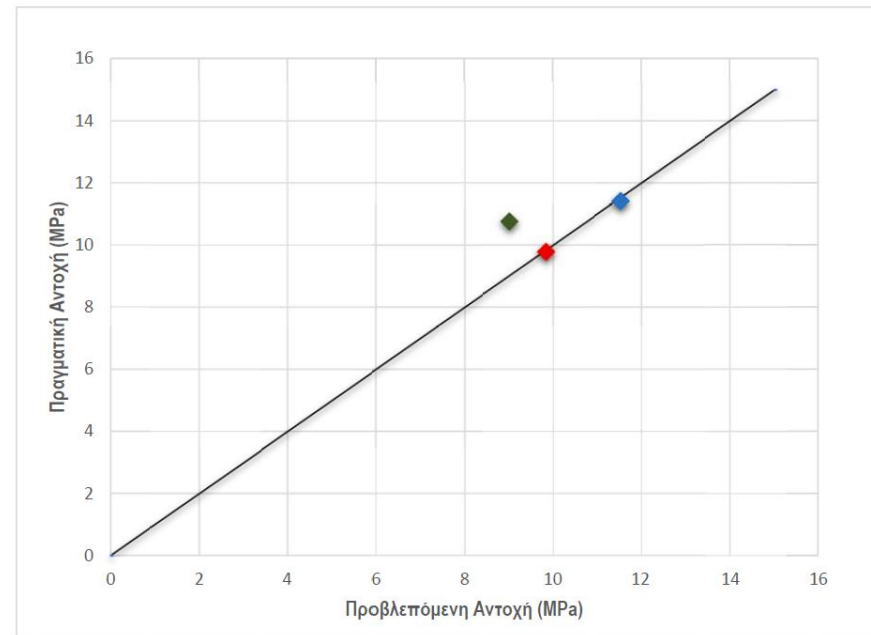
Τεκμηρίωση - βαθμονόμηση μεθόδων

- ✓ ανιχνεύσεις - αποκαλύψεις
- ✓ κρουσίμετρα (ενανθράκωση) - δοκιμές θλίψης

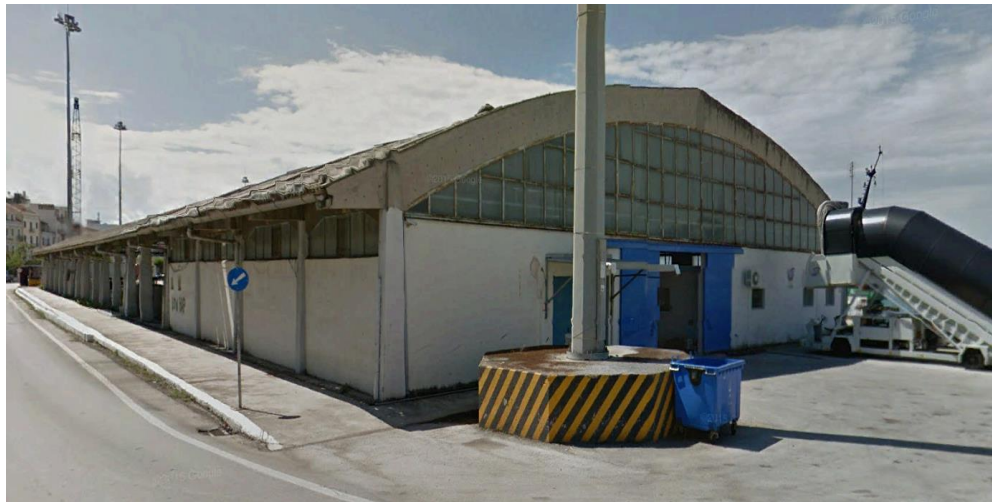
Τεκμηρίωση Περιγραφή Φορέα

επιφάνεια περίπου 3078 m² (99.3m x 31m)

- ✓ 2 αρμούς συστολο-διαστολής
- ✓ τοξοειδείς δοκούς σκυροδέματος με εξωτερική προένταση
- ✓ έδραση στους στύλους μέσω εφεδράνων

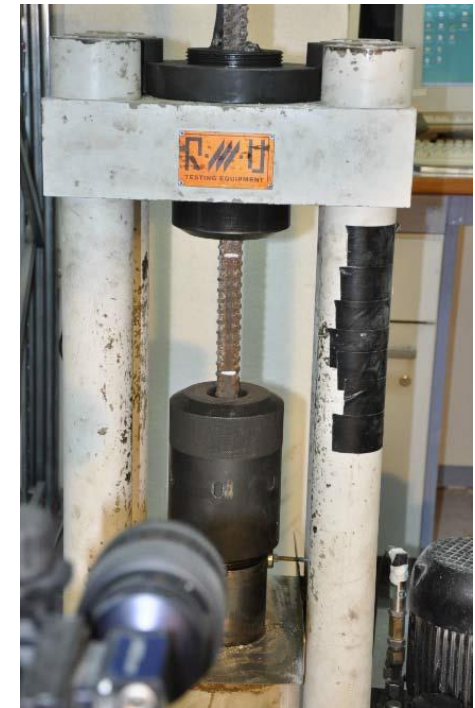
Δοκιμή Εφελκυσμού Τενόντων

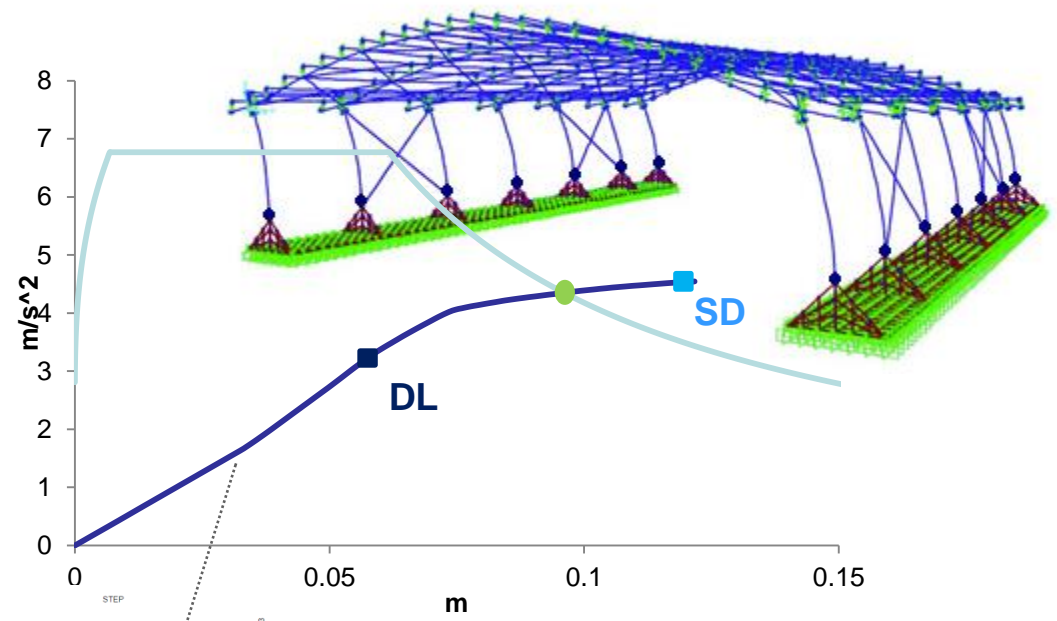
Έλεγχος Ενισχυμένου Φορέα

σ.Ιδιομορφή //X T= 1.076 sec

σ.Ιδιομορφή //Y T= 0.573 sec

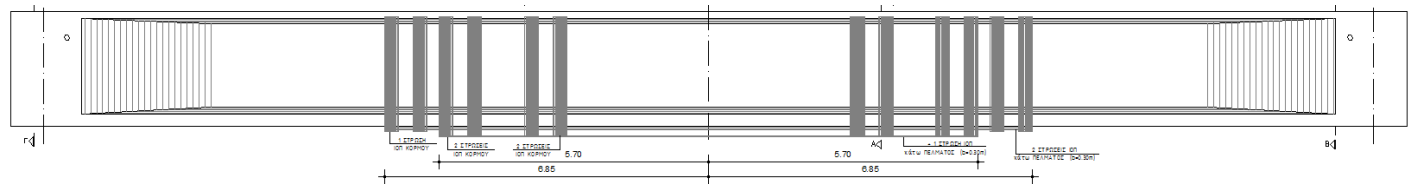
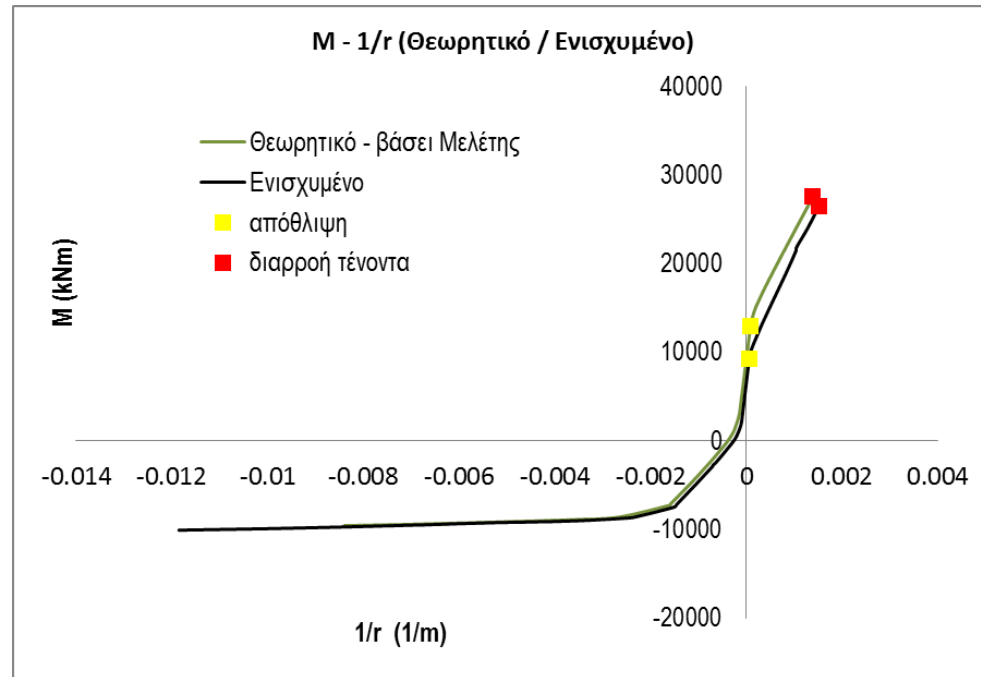
Retrofit FRP fabrics

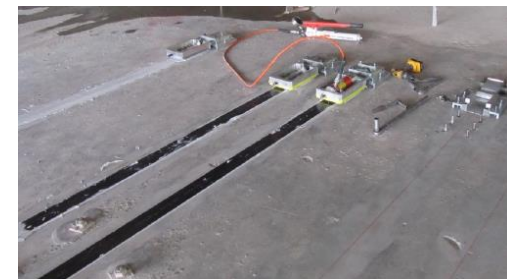
Retrofit external prestressing

Performance Based Retrofit for the LS (Limit State) of DL (Damage Limitation)

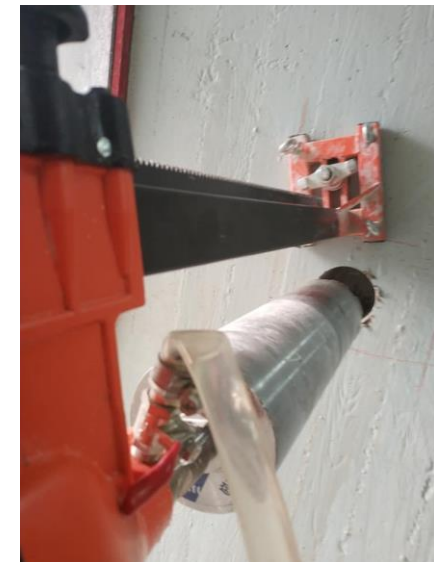
Τεχνικού Έργου Οχετού

Πυρήνας	D	H	ρH	H:D	Βάρος	Δύναμη Θραύσης	Αντοχή Πυρήνα	Αντοχή Πυρήνα	Αντοχή Κυλίνδρου
	mm	mm			(Kg)	KN	KN/mm ²	Mpa	15X30 cm - Mpa
C1	95	161	7	1.69	2558	94.45	0.0133	13.33	13.10
C2	95	156	7	1.64	2497	173.27	0.0245	24.46	23.70
C3	95	150	7	1.58	2314	32.56	0.0046	4.60	4.50
C4	95	130	7	1.37	2046	25.77	0.0036	3.64	3.40
C5	95	161	7	1.69	2457	48.57	0.0069	6.86	6.70
C6	95	147	7	1.55	2201	77.55	0.0109	10.95	10.50
