# Υπερχειλιστές και εκκενωτές πυθμένα στα τέσσερα παλαιότερα φράγματα της ΔΕΗ από σκυρόδεμα

Δ. Δημόπουλος  
*Πολιτικός Μηχανικός ΕΜΠ*

Ι.Π. Στεφανάκος  
*Δρ. Πολιτικός Μηχανικός, Λέκτορας ΕΜΠ*

# Spillways and bottom outlets of the four older concrete dams of Public Power Corporation (Greece)

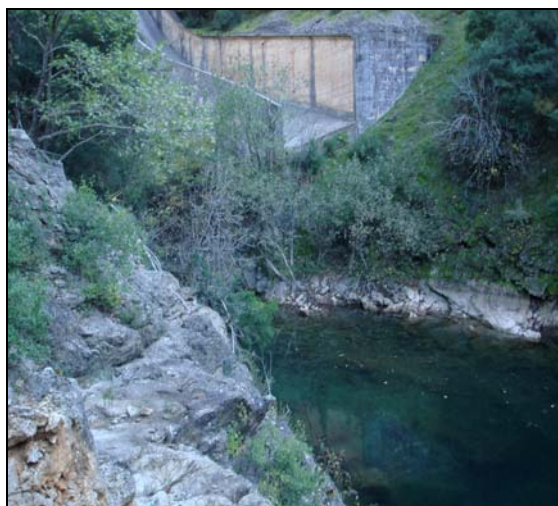
COUPE TRANSVERSALE DEVERSOIR GAUCHE  
CROSS - SECTION AT LEFT BANK SPILLWAY

Εικόνα 2. Κατά μήκος τομή του μικρού υπερχειλιστή και διαμόρφωση της κατασκευής αναπήδησης κατάντη

Ο μικρός υπερχειλιστής του ΥΗΕ Λάδωνα βρίσκεται σε υψόμετρο +417 m και διαθέτει αυτόματο θυρόφραγμα που φράζει άνοιγμα μήκους 14 m και ύψους 3 m (Εικόνα 2). Στην ανώτατη στάθμη του ταμιευτήρα σε υψόμετρο +422 m ο μικρός υπερχειλιστής δίνει μέγιστη παροχή 280 m<sup>3</sup>/s. Η κατασκευή του μικρού υπερχειλιστή ολοκληρώθηκε με την τοποθέτηση του αυτόματου θυροφράγματος και την πρώτη δοκιμαστική λειτουργία του το 1955. Η λογική του αυτόματου μηχανισμού βασίζεται στην απλή μηχανική συμπεριφορά ενός αντίβαρου που κρατάει το θυρόφραγμα κλειστό μέχρι η στάθμη του νερού πάνω από το θυρόφραγμα να φτάσει στο υψόμετρο +420 m, όπου οριακά αντισταθμίζει τη δύναμη του αντίβαρου. Κάθε άνοδος της στάθμης πάνω από αυτό το σημείο μετατοπίζει το θυρόφραγμα προς τα κάτω. Το αντίβαρο διαγράφει μία κυκλική τροχιά και απομακρύνεται οριζόντια από το σημείο περιστροφής του μηχανισμού, άρα ασκεί μεγαλύτερη ροπή και αντισταθμίζει το επιπλέον βάρος του νερού που πιέζει το θυρόφραγμα προς τα κάτω. Καθώς ανεβαίνει η στάθμη το αντίβαρο φτάνει σε ένα οριακό σημείο όπου ο άξονάς του είναι οριζόντιος και ασκεί τη μέγιστη ροπή στο μοχλοβραχίονα της κατασκευής. Σε αυτό το σημείο το θυρόφραγμα είναι τελείως ανοιχτό. Εκτός από τον αυτόματο μηχανισμό, το θυρόφραγμα σε έκτακτες περιπτώσεις μπορεί να ανοίξει με υδραυλικό σύστημα ή χειροκίνητα.

Μετά την υπερχειλίση, το νερό οδηγείται σε διώρυγα η οποία αλλάζει τη φορά της ροής σταδιακά και το οδηγεί με αναπήδηση στη φυσική λεκάνη αποτόνωσης. Για να κρατηθεί το νερό στη διώρυγα και να αντιμετωπιστεί η ανύψωση της στάθμης του στο αριστερό κατά τη ροή άκρο εξαιτίας της φυγοκέντρου δύναμης, το δάπεδο της διώρυγας σταδιακά κλίνει προς τα δεξιά ενώ ο αριστερός τοίχος αυξάνεται σε ύψος (Εικόνα 2).

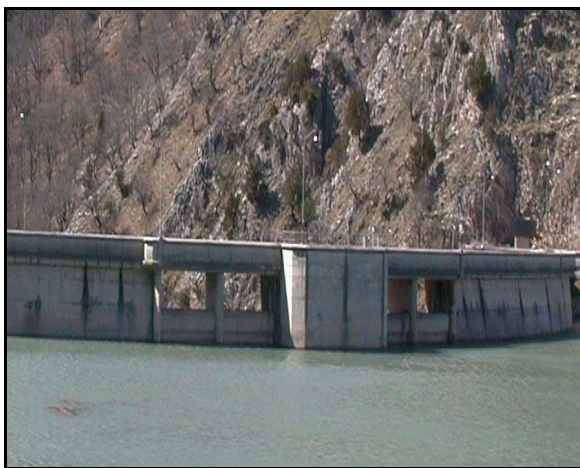
Εικόνα 5. Οι δύο υπερχειλιστές του Ταυρωπού από ανάντη και κατάντη (σε λειτουργία)

Οι υπερχειλιστές του φράγματος αποτελούνται από δύο ζεύγη ελευθέρων στομιών περίπου στο μέσο της στέγης, τα οποία οδηγούν το νερό στον κατάντη πόδα του φράγματος ύστερα από πτώση 70 m (Εικόνα 5). Οι υπερχειλιστές βρίσκονται σε υψόμετρο +792 m και κάθε ανοικτό στόμιο έχει διαστάσεις  $3.50 \times 2.50$  m. Συνολικά, το άνοιγμα των υπερχειλιστών είναι  $14.00 \times 2.50$  m και η μέγιστη παροχή τους  $460 \text{ m}^3/\text{s}$  στην ανώτατη στάθμη της λίμνης, που είναι στο +794.30 m. Ο συγκεκριμένος τύπος υπερχειλιστή είναι ο ιδανικός για τοξωτό φράγμα καθώς δεν αποτελεί ξεχωριστό έργο και μειώνει τις δαπάνες κατασκευής του στο ελάχιστο. Η κινητική ενέργεια του νερού καταστρέφεται σε πρώτο στάδιο κατά τη διάρκεια της πτώσης και σε δεύτερο στάδιο κατά την πρόσκρουση του νερού στον πόδα του φράγματος, όπου κατάλληλα διαμορφωμένη διώρυγα με ενισχυμένο σκυρόδεμα και κλίση προς τα κατάντη οδηγεί το νερό στην παλαιά κοίτη του ποταμού.

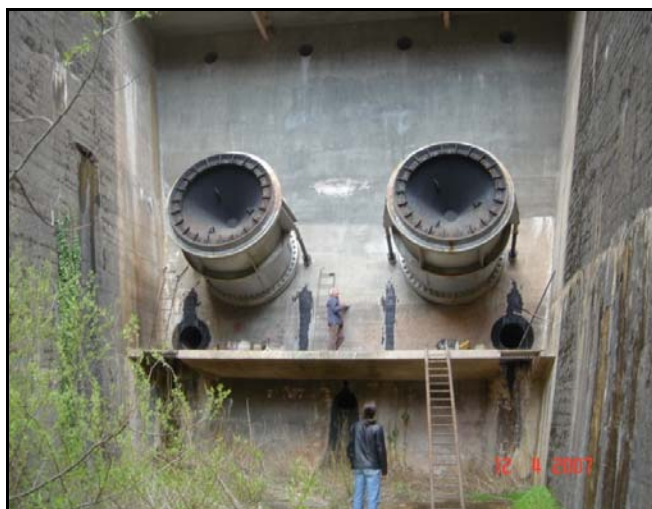
Εικόνα 7. Οι δύο εκκενωτές και οι δύο υπερχειλιστές του φράγματος Ταυρωπού, από κανάντη

Οι εκκενωτές ανοίγουν με ένα μηχανικό σύστημα από δύο ηλεκτρικούς κινητήρες συνδεδεμένους σε σειρά, που μετακινούν προς τα πίσω το κυλινδρικό κάλυμμα της βαλβίδας επιτρέποντας έτσι τη ροή του νερού. Οι δύο εκκενωτές μπορούν να ανοίξουν και χειροκίνητα (Εικόνα 7).

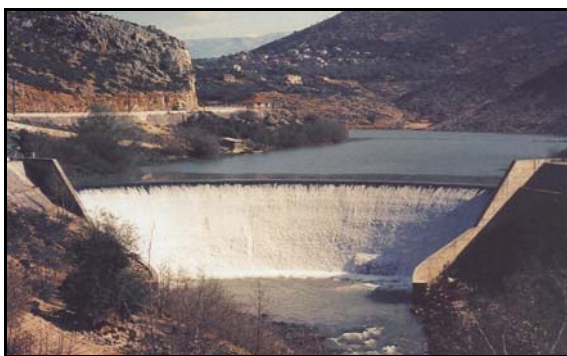
Εικόνα 8. Υπερχειλιστής σε λειτουργία και κάτοψη του φράγματος Λούρου

Ο υπερχειλιστής του ΥΠΕ Λούρου είναι ένας ανοιχτός υπερχειλιστής χωρίς θυροφράγματα και καταλαμβάνει 75 από τα 96 m του μήκους της στέψης. Λειτουργεί όταν το νερό στον ταμιευτήρα φτάσει το υψόμετρο των +96 m και έχει σχεδιαστεί για μέγιστη παροχή 940 m<sup>3</sup>/s. Εξαιτίας του μεγάλου του μήκους, ο υπερχειλιστής φαίνεται να συμπίπτει με τη στέψη του φράγματος σε όλο της το μήκος, η οποία στέψη έχει διαμορφωθεί κατάλληλα έτσι ώστε να παροχετεύει τα νερά της πλημμύρας πάνω από το φράγμα χωρίς αποκόλληση της ροής από το στερεό όριο. Μία τέτοιου είδους υπερχειλίση σημαίνει καταστροφή του έργου σε άλλου τύπου φράγμα όπως χωμάτινο ή λιθόρριπτο. Στο Λούρο όμως το οπλισμένο σκυρόδεμα με το οποίο έχει κατασκευαστεί το φράγμα του δίνει την απαραίτητη αντοχή για να μπορέσει να επιτρέψει χωρίς κίνδυνο τη ροή του νερού από πάνω του. Η διαμόρφωση λοιπόν του φράγματος σε ένα μεγάλο υπερχειλιστή εξοικονόμησε στην κατασκευαστική εταιρεία μεγάλες δαπάνες που θα χρειαζόνταν για την κατασκευή ενός διαφορετικού έργου υπερχειλίσης. Αριστερά και δεξιά του υπερχειλιστή υπάρχουν καθοδηγητικοί τοίχοι ύψους 3.75 m και λειτουργούν μαζί με τον υπερχειλιστή ως διώρυγα η οποία συγκλίνει τη ροή προς ένα σημείο κατάντη του φράγματος, το κέντρο του κύκλου στο οποίο βασίστηκε η όλη καμπύλη κατασκευή. Αμέσως κατάντη του υπερχειλιστή, για την καταστροφή της ενέργειας του νερού, έχουν κατασκευαστεί εμπόδια από οπλισμένο σκυρόδεμα στα οποία προσπίπτει δημιουργώντας τοπικά ένα μικρό υδραυλικό άλμα (Εικόνα 8).

Τα εμπόδια αυτά έχουν ύψος 1.50 m και είναι θεμελιωμένα μέσα σε κιβώτια από σκυρόδεμα για να εξασφαλιστεί η αντοχή τους έναντι ανατροπής από τις δυνάμεις που ασκεί το νερό προσπίπτοντας πάνω τους. Συνολικά υπάρχουν 6 εμπόδια τα οποία έχουν διάταξη όπως φαίνεται και στο ακόλουθο σχήμα. Το έργο καταστροφής ενέργειας είναι αγκυρωμένο πάνω στον κατάντη πόδα του φράγματος έτσι ώστε η ροή του νερού να επιβραδύνεται πριν φτάσει στην κοίτη του ποταμού και προκαλέσει διάβρωση του εδάφους κοντά στο πόδα, άρα και κίνδυνο για το φράγμα.

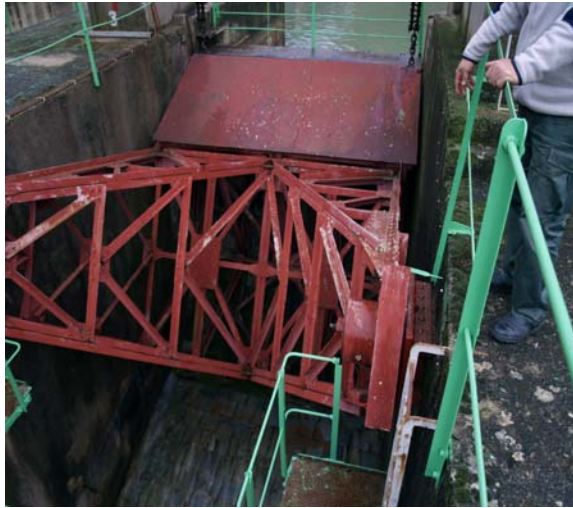
Εικόνα 9α. Ηλεκτροκίνητο τοξωτό θυρόφραγμα

Το τοξωτό θυρόφραγμα βρίσκεται κοντά στο δεξιό αντέρεισμα του έργου, λειτουργεί με ηλεκτρισμό και ο έλεγχός του γίνεται από ένα φυλάκιο στη γέφυρα ακριβώς από πάνω του (Εικόνα 9α). Σε περίπτωση διακοπής του ηλεκτρικού ρεύματος στην περιοχή, δεν υπάρχει βοηθητική γεννήτρια και η λειτουργία του πρέπει να γίνει χειροκίνητα με τη συνεργασία τουλάχιστον δύο ανθρώπων. Μόλις ανοίγει το τοξωτό θυρόφραγμα, τα νερά οδηγούνται σε μία μικρή διώρυγα επενδυμένη με ειδική στρώση πλακιδίων εξαιρετικά σκληρού γρανίτη έτσι ώστε να μην καταστρέφονται κατά την πρόσκρουση των φερτών πάνω στην επιφάνειά τους (Εικόνα 10). Στη συνέχεια το νερό χωρίς να συναντά άλλη διάταξη καταστροφής ενέργειας οδηγείται στην παλαιά κοίτη του χειμάρρου. Καθώς δεν υπάρχει ταμιευτήρας για την ανάσχεση της πλημμύρας, ο χειρισμός του ηλεκτροκίνητου τοξωτού θυροφράγματος γίνεται εμπειρικά και κατά την κρίση του φύλακα, για να αποτρέψει τη λειτουργία του αυτόματου θυροφράγματος με το αντίβαρο. Όταν λοιπόν φτάσουν σε στάθμη όπου το αντίβαρο αρχίζει να μετακινείται, ο φύλακας ανοίγει το ελεγχόμενο τοξωτό θυρόφραγμα και επιτρέπει τη διέλευση νερού και φερτών από κάτω του. Όταν το θυρόφραγμα αυτό ανοίξει εντελώς και εάν η στάθμη συνεχίσει να ανεβαίνει, τότε δίνεται εντολή να εγκαταλειφθεί η προσπάθεια καθώς ο φύλακας δεν μπορεί να προσφέρει καμία επιπλέον υπηρεσία.

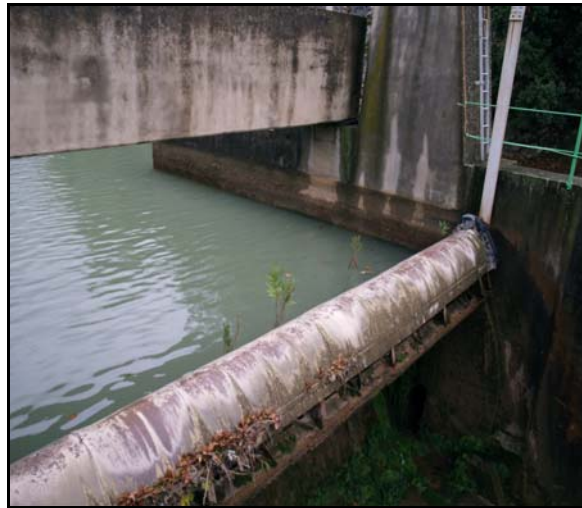
Εικόνα 9β. Αυτόματο θυρόφραγμα με αντίβαρο

Το αυτόματο θυρόφραγμα με αντίβαρο λειτουργεί όπως τα αντίστοιχα θυροφράγματα του ΥΗΕ Λάδωνα. Ένα αντίβαρο συνδέεται μέσω βραχίονα με το θυρόφραγμα σχηματίζοντας μια διάταξη ζυγού (Εικόνα 9β). Όταν το νερό φτάσει 30 cm πάνω από το θυρόφραγμα, το βάρος του αναγκάζει το αντίβαρο να ανασηκωθεί επιτρέποντας στο θυρόφραγμα να κατέβει. Στη νέα θέση ισορροπίας, αν το νερό συνεχίσει να ανεβαίνει το αντίβαρο μετακινείται και αυτό ώσπου το θυρόφραγμα κάτω από το βάρος του νερού που συνεχώς ανεβαίνει, ανοίξει εντελώς. Το νερό οδηγείται σε μικρή διώρυγα η οποία είναι επίσης επενδυμένη με γρανίτη και στο τέλος της έχει μια κάθετη διάταξη από σκυρόδεμα ενισχυμένο με χαλύβδινες πλάκες το οποίο συγκρατεί τα μεγάλα φερτά και αποτονώνει εν μέρει την ενέργεια του νερού (Εικόνα 10). Το αυτόματο θυρόφραγμα εξαιτίας του τρόπου λειτουργίας του, παρουσιάζει μεγάλα μειονεκτήματα στην περίπτωση του Γλαύκου. Όταν λειτουργήσει επιτρέπει τη διέλευση του νερού από πάνω του, αλλά μαζί με το νερό παρασύρονται και όλα τα φερτά που μετακινούνται από τους ορεινούς όγκους και τα οποία επικάθονται πάνω στο θυρόφραγμα δυσκολεύοντας έτσι το κλείσιμο του. Στις λίγες περιπτώσεις που έχει λειτουργήσει, παρέμεινε ανοικτό και μετά το πέρας της πλημμύρας και χρειάστηκε η δύσκολη και επίπονη επέμβαση των υπευθύνων του έργου έτσι ώστε να απομακρυνθούν όλες οι πέτρες (μερικές από τις

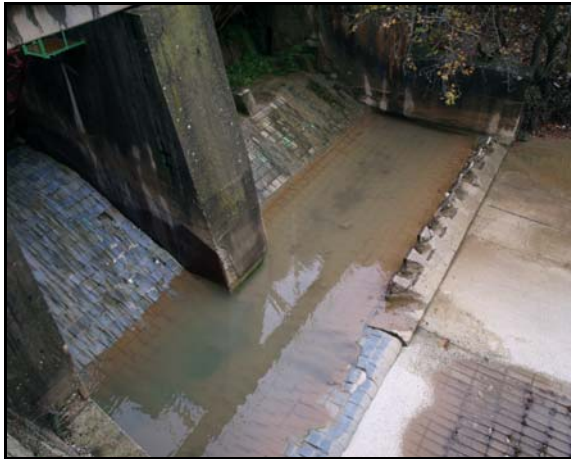
Εικόνα 10. Λεκάνη κατάντη των θυροφραγμάτων

Το σύστημα του υπερχειλιστή με τα δύο θυροφράγματα δεν περιλαμβάνει έργο καταστροφής της ενέργειας κατάντη με υδραυλικό άλμα και λεκάνη ηρεμίας. Η μικρή κατασκευή κατάντη του αυτόματου θυροφράγματος με το αντίβαρο έχει κατασκευαστεί για την προστασία της διώρυγας και της επένδυσης από γρανίτη από μεγάλους μεγέθους φερτά, τα οποία περνώντας πάνω από το θυρόφραγμα προσκρούουν στο τέλος της επένδυσης με κίνδυνο να την υποσκάψουν (Εικόνα 10).

Κατά τη λειτουργία των υπερχειλιστών, μεγάλες ποσότητες φερτών κινούνται με τη βοήθεια του νερού, με μεγάλες ταχύτητες προς τα κατάντη υποσκάπτοντας την κοίτη του ποταμού κοντά στον πόδα του έργου. Για να προστατευτεί η θεμελίωση, προστέθηκε στο έργο ακριβώς κατάντη του υπερχειλιστή ένας μονόλιθος οπλισμένου σκυροδέματος με πάχος 1.50 m. Πάνω από αυτό το μονόλιθο περνάει η ροή και από τα δύο θυροφράγματα και οδηγείται στην παλαιά κοίτη του χειμάρρου. Η συνεχής λειτουργία του ηλεκτροκίνητου θυροφράγματος απόξεσε σιγά-σιγά το επιφανειακό σκυρόδεμα του μονολίθου και αποκάλυψε σε μεγάλα τμήματα τον οπλισμό του.

Η απουσία αντίστοιχων φθορών κατάντη του αυτόματου θυροφράγματος, οφείλεται στο γεγονός ότι αυτό δεν έχει λειτουργήσει. Ο οπλισμός που έχει αποκαλυφθεί είναι πλήρως οξειδωμένος και παραμορφωμένος. Οι επισκευές που συνήθως γίνονται κατά τους θερινούς μήνες είναι πλήρωση των σκαμμένων τμημάτων με σκυρόδεμα, το οποίο όμως δεν αναπτύσσει επαρκείς αντοχές και σίγουρα δεν λειτουργεί ως οπλισμένο σκυρόδεμα. Κατά τους χειμερινούς μήνες λοιπόν οι επισκευές ξηλώνονται αποκαλύπτοντας και πάλι το διαβρωμένο οπλισμό. Στην κατάντη του άκρη το οπλισμένο σκυρόδεμα έχει σπάσει σχεδόν σε όλο το μήκος του και στη θέση όπου ενώνεται με την κοίτη του χειμάρρου έχει σχηματιστεί από υποσκαφή μία τάφρος βάθους τουλάχιστον 1.50 m. Σε αυτή τη τάφρο, η οποία είναι γεμάτη με νερό, έχουν προστεθεί βαρέλια με σκυρόδεμα έτσι ώστε να αποτρέψουν περαιτέρω υποσκαφή. Αυτό δημιουργεί προβλήματα στη λεπτομερή διερεύνηση ολόκληρου του μεγέθους της υποσκαφής. Η τύρβη που προκαλεί το νερό στην τάφρο, κατά τη λειτουργία του ηλεκτροκίνητου θυροφράγματος, προκάλεσε την απομάκρυνση ορισμένων βαρελιών από τη θέση τους και τη μεταφορά τους σε θέσεις ως και 50 m κατάντη.
