# Πρόσφατες εμπειρίες από υπό κατασκευή και σε λειτουργία φράγματα στην Ελλάδα και στο Εξωτερικό

Αβραάμ Μπενσασσών

Πολιτικός Μηχανικός, Διαχειριστής Εξάρχου Νικολόπουλος Μπενσασσών Σύμβουλοι Μηχανικοί ΕΠΕ

# Recent experience from dams under construction and under operation in Greece and abroad

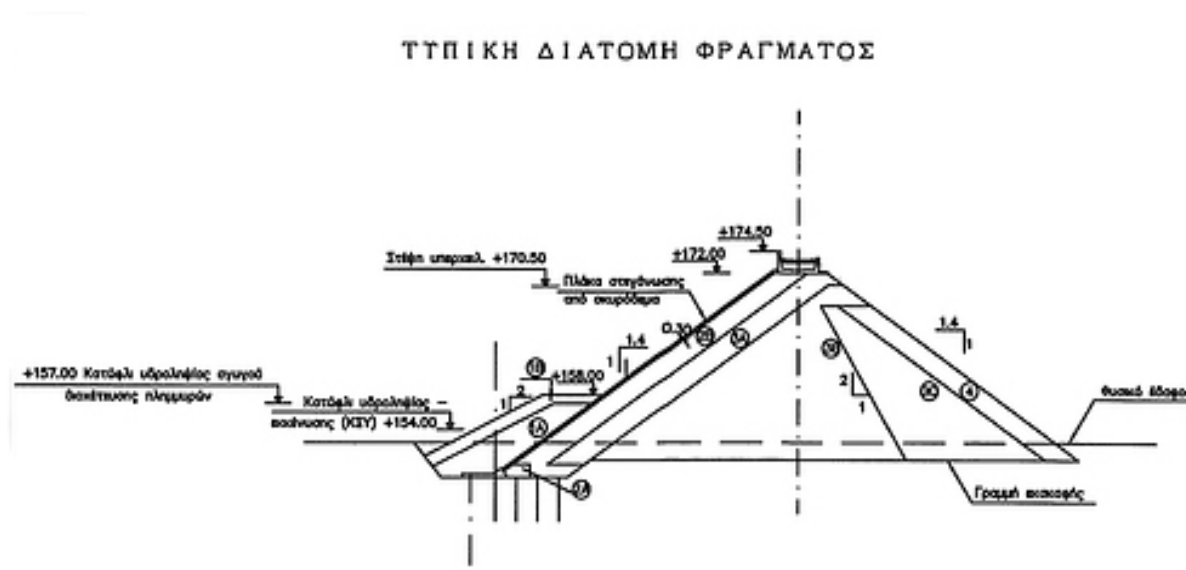
Το φράγμα είναι λιθόρριπτο με ανάντη πλάκα από σκυρόδεμα. Τα βασικά χαρακτηριστικά του φαίνονται στον πίνακα 2. Το αριστερό αντέρεισμα του φράγματος δομείται από μαρμαργιακούς σχιστόλιθους ενώ το δεξί από ασβεστιτικά μάρμαρα με ενστρώσεις ή προσμίξεις σχιστολίθων και από παχυστρωματώδη καρστικοποιημένα μάρμαρα. Τυπική διατομή του φράγματος δίνεται στην εικόνα 4.

Εικόνα 4: Φράγμα Ραμπεντώσας. Τυπική διατομή

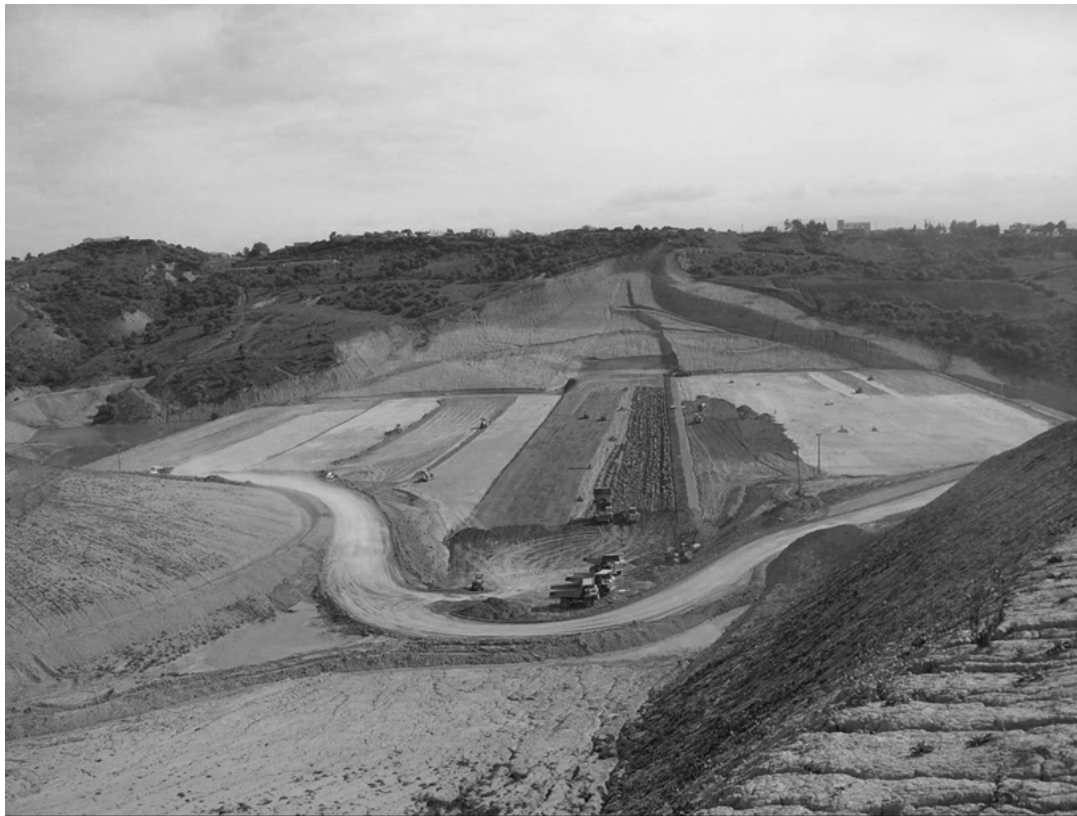
Μια πανοραμική όψη της κατασκευής του φράγματος Douera δίνεται στην εικόνα 7, ενώ στην εικόνα 8 δίνεται η τυπική διατομή του φράγματος στην περιοχή της κοίτης του ρέματος.

Εικόνα 7: Φράγμα Douera. Πανοραμική όψη της κατασκευής του φράγματος την 15η Φεβρουαρίου 2008
