# Το φράγμα του Ευήνου - Σχεδιασμός, Κατασκευή, Πλήρωση και Λειτουργία

**ΠΕΡΙΛΗΨΗ:** Το έργο του Ευήνου αποτελείται από χωμάτινο φράγμα ύψους 126m με κεντρικό αργιλικό πυρήνα, και σήραγγα μεταφοράς νερού προς τον ταμιευτήρα του Μόρνου μήκους 29 km περίπου. Παρουσιάζεται περιληπτικά ο σχεδιασμός και η κατασκευή του φράγματος, η σταθεροποίηση δύο σημαντικών κατολισθήσεων στο αριστερό αντέρεισμα και η έμφραξη της σήραγγας εκτροπής και η πρώτη πλήρωση του ταμιευτήρα το 2001. Τέλος, παρουσιάζονται στοιχεία συμπεριφοράς του φράγματος κατά την κατασκευή και λειτουργία του.

# The Evinos Dam – Design Construction and Operation

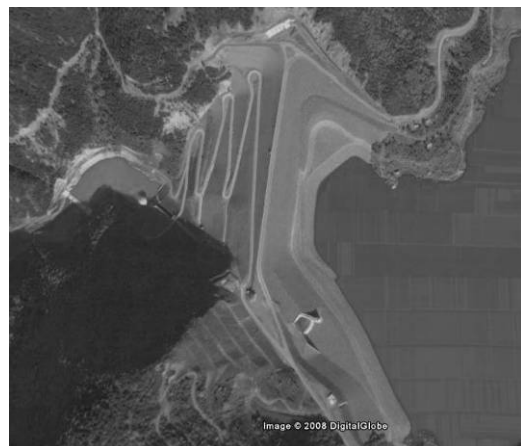
Σχήμα 1: Γενική άποψη του φράγματος (Google Earth)

Στο Σχήμα 1 παρατίθεται η γενική διάταξη του φράγματος, στο Σχήμα 2 παρουσιάζεται χαρακτηριστική διατομή και στο Σχήμα 3 μηκοτομή όπου φαίνονται και οι σήραγγες τσιμεντενέσεων. Η στέψη του φράγματος είναι στο +519 m ενώ το κατώφλι του υπερχειλιστή βρίσκεται στο +505 m.

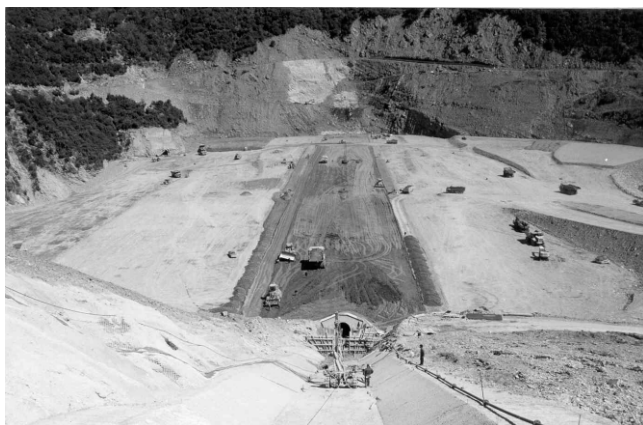
Φωτογραφία 1: Κατασκευή της στοάς τσιμεντενέσεων και του αναχώματος

Για την επιτάχυνση της κατασκευής του φράγματος τοποθετήθηκε στοά τσιμεντενέσεων στην επαφή θεμελίωσης – πυρήνα στην ευρεία κοίτη και στο αριστερό αντέρεισμα του φράγματος (Σχ. 3, Φωτ. 1). Στο δεξιό αντέρεισμα διανοίχθηκαν σήραγγες τσιμεντενέσεων. Οι τσιμεντενέσεις κουρτίνας εκτελέστηκαν δια των στοών και σήραγγων ταυτόχρονα με την κατασκευή του αναχώματος.

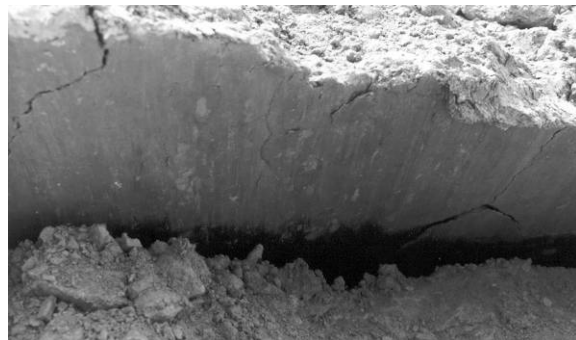
Φωτογραφία 2. [α] Γενική άποψη κατολίσθησης, [β] Επιφάνεια ολίσθησης

Η κατολίσθηση ενεργοποιήθηκε τον Αύγουστο του 1993 λόγω εκσκαφών στον πόδα της, κατά την κατασκευή της νέας οδού πρόσβασης προς το φράγμα (Σχήμα 4, Φωτ. 2). Έρευνες έδειξαν ότι η επιφάνεια ολίσθησης βρισκόταν σε βάθος 25m και αφορούσε 600.000m<sup>3</sup> αργιλικών κολλουβίων τα οποία ολίσθαιναν κοντά στην επαφή τους με τον υποκείμενο ψαμμιτικό φλύσχη. Ο υδροφόρος ορίζοντας στην κατολίσθηση ήταν πολύ ψηλά σε αντίθεση με τη γειτονική περιοχή του υπερχειλιστή.

από τη συνεχιζόμενη μετακίνηση. Τον Αύγουστο του 1994 μετά από μια πολύ ισχυρή νεροποντή έγινε αιφνίδια μετακίνηση κατά 20 m περίπου της ήδη ενεργοποιημένης μάζας καθώς και επέκταση της κατολίσθησης προς τα άνω (διακεκομμένη γραμμή στη Φωτ. 2 και το Σχ. 4). Οι φάσεις της ενεργοποίησης παρουσιάζονται στο {1}.

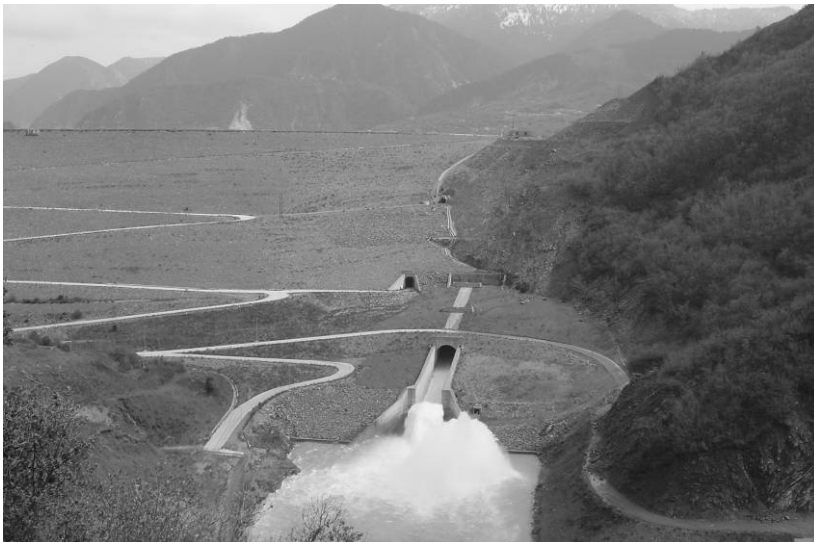
Φωτογραφία 3: Λειτουργία υπερχειλιστή και οικολογικής παροχής.

Η διακύμανση της στάθμης της λίμνης τα πρώτα έτη λειτουργίας, η οποία εξαρτάται και από την λειτουργία της σήραγγας μεταφοράς, παρουσιάζεται στο Σχήμα 8. Τον Μάρτιο του 2006 η λίμνη υπερχείλισε για πρώτη φορά επί 20 ημέρες περίπου με μέγιστη εκτιμώμενη παροχή  $110 \text{ m}^3/\text{sec}$  μετά από μια πολύ υγρή περίοδο. Στη Φωτογραφία 3 φαίνεται η εκτίναξη του νερού αριστερά (περίπου  $100 \text{ m}^3/\text{sec}$ ) και ο πίδακας της οικολογικής παροχής στα δεξιά ( $1 \text{ m}^3/\text{sec}$ ).
