Στρατόπεδο «Ζιάκα»

ΤΕΧΝΙΚΟ ΕΠΙΜΕΛΗΤΗΡΙΟ ΕΛΛΑΔΑΣ
ΤΜΗΜΑ ΚΕΝΤΡΙΚΗΣ ΜΑΚΕΔΟΝΙΑΣ

**ΚΑΤΑΓΡΑΦΗ ΑΞΙΟΛΟΓΩΝ ΚΤΗΡΙΩΝ ΚΑΙ
ΣΥΝΟΛΩΝ ΣΕ ΣΤΡΑΤΟΠΕΔΟ ΤΟΥ
Π.Σ.ΘΕΣΣΑΛΟΝΙΚΗΣ**

**ΤΟΠΟΓΡΑΦΙΚΟ ΣΧΕΔΙΟ
ΚΑΤΑΓΡΑΦΗΣ ΑΞΙΟΛΟΓΩΝ
ΚΤΗΡΙΩΝ ΚΑΙ ΣΥΝΟΛΩΝ**

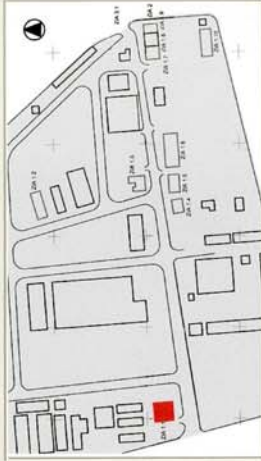
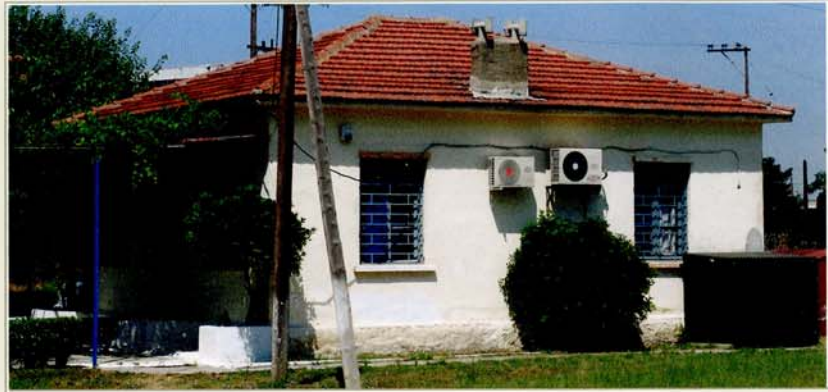
Ισόγειος κτιριακός όγκος μορφής ορθογωνικού πρίσματος. Καλύπτεται με τετράρριχη στέγη, κατασκευασμένη εξολοκλήρου από ξύλινα στοιχεία με εξωτερική επένδυση κεραμιδιών γαλλικού τύπου. Πρόκειται για στέγη που προεξέχει ελαφρά από το περίγραμμα του κτηρίου, εδραζόμενη σε γείσο ορθογωνικής διατομής από σκυρόδεμα. Οι τοιχοποιίες συνίστανται σε φέρουσες πλινθοδομές, που συνδυάζονται με δοκούς σκυροδέματος στις θέσεις των ανοιγμάτων. Στο χαμηλότερο τμήμα τους, δημιουργείται εξωτερικά μικρή προεξοχή που απομονώνει μια βάση έδρασης του κτιριακού όγκου.
Πρόκειται για χαρακτηριστικό δείγμα κατοικίας του εποικισμού, με κυρίαρχα στοιχεία τη γεωμετρική καθαρότητα, τη μορφολογική λιτότητα και την αυστηρά συμμετρική διαμόρφωση των εξωτερικών επιφανειών. Στη νότια πλευρά, το κέντρο της όψης καταλαμβάνει θύρα και εκατέρωθεν αυτής ανοίγονται συμμετρικά παράθυρα. Ζεύγη παραθύρων σε επίσης συμμετρική διάταξη ανοίγονται στις υπόλοιπες όψεις. Όλα τα ανοίγματα επιστέφονται στη στάθμη του πρεκίου με ανάγλυφη ταινία ορθογωνικής διατομής, ενώ ειδικά στα παράθυρα, οι ποδιές τονίζονται με μικρή προεξοχή. Τα κουφώματα με τα οποία φράσσονται, τέλος, τόσο η θύρα, όσο και τα παράθυρα, είναι ξύλινα.

Καλή - Καταγράφονται μικρές κλιμακός φθορές καθαρά επιφανειακού χαρακτήρα. Ανάγκη περιορισμένων επισκευών σε επιχρωματισμούς, επιχρίσματα και επενδύσεις.

Προστασία κελύφους και εσωτερικής διαρρύθμισης - Διατήρηση κτηρίου ως προς τα μέρη τα οποία συνθέτουν την εξωτερική του μορφή και ως προς τη βασική υποδιαίρεση των εσωτερικών του χώρων.

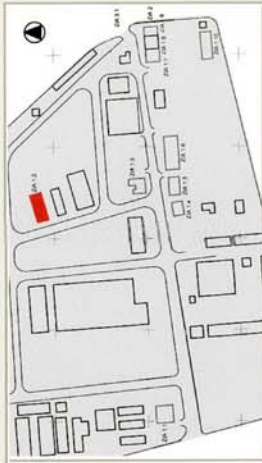
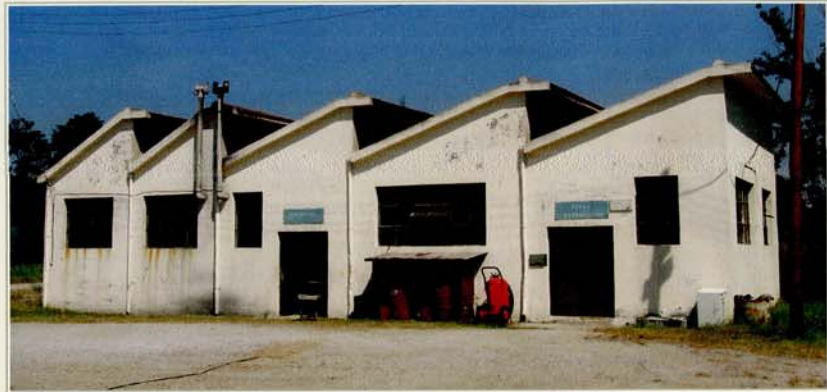
Ισόγειος κτηριακός όγκος μορφής επιμήκους ορθογωνικού πρίσματος. Καλύπτεται με πέντε εγκάρσιες μονόριχτες στέγες, κάτω από την κορυφογραμμή των οποίων ανοίγονται παράθυρα για το φωτισμό του εσωτερικού χώρου. Με τον τρόπο αυτό, η στέγαση αποκτά τη γνώριμη από τα βιομηχανικά κτήρια «οδοντωτή» μορφή, στοιχείο που προσδίδει ενδιαφέρον στο κτίσμα. Ο φέρων οργανισμός των στεγών είναι κατασκευασμένος από σπλισμένο σκυρόδεμα και επενδύεται εξωτερικά με κεραμίδια γαλλικού τύπου. Ο φέρων οργανισμός του ίδιου του κτηρίου είναι επίσης κατασκευασμένος από σπλισμένο σκυρόδεμα και συμπληρώνεται με πλινθοδομές πλήρωσης.

Στο αισθητικό επίπεδο, πέρα από τη μορφή της στέγης, το κτήριο προβάλλει λιτό. Οι επίπεδες όψεις του διατρύπονται από σειρά παραθύρων και θυρών άνισου πλάτους, που είτε ως μονάδες, είτε ανά ζεύγη, τοποθετούνται αξονικά ως προς το τυφλό σόκορο της κάθε μονόριχτης στέγης. Τα παράθυρα ανοίγονται μάλιστα στο ανώτερο τμήμα των όψεων, προκειμένου να διευκολυνθεί η φύλαξη του εσωτερικού χώρου, διατηρούν, δε, μεταλλικά κουφώματα.

Καλή - Καταγράφονται μικρές κλίμακας φθορές καθαρά επιφανειακού χαρακτήρα. Ανάγκη περιορισμένων επισκευών σε επιχρωματισμούς, επιχρίσματα και επενδύσεις.

Προστασία κελύφους - Διατήρηση κτηρίου ως προς τα μέρη τα οποία συνθέτουν την εξωτερική του μορφή. Τυχόν προσθήκη εγκάρσιων εσωτερικών χωρισμάτων, σε ευθυγράμμιση με τις βάσεις των στεγών.

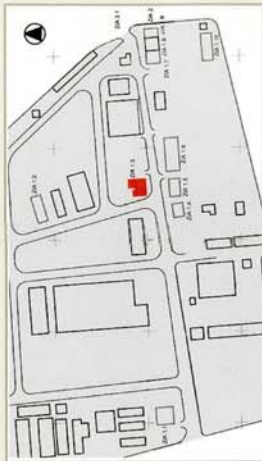
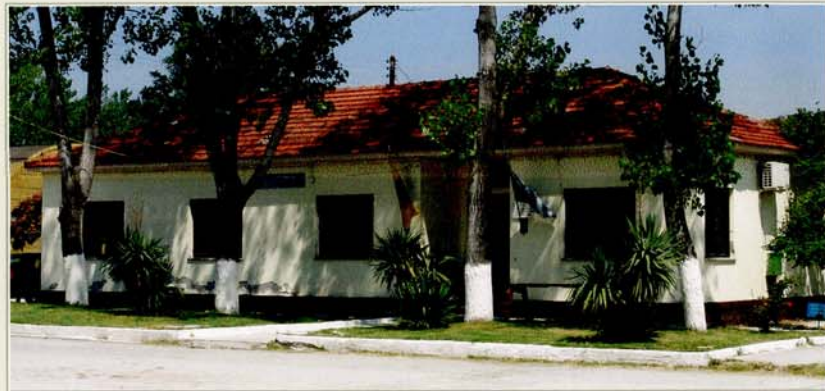
Ισόγειος κτιριακός όγκος μορφής επιμήκους ορθογωνικού πρίσματος. Καλύπτεται με τετράρριχη στέγη, κατασκευασμένη εξολοκλήρου από ξύλινα στοιχεία, με εξωτερική επένδυση κεραμιδιών γαλλικού τύπου. Πρόκειται για στέγη που προεξέχει ελαφρά από το περίγραμμα του κτηρίου, εδραζόμενη σε γείσο ορθογωνικής διατομής από σκυρόδεμα. Οι τοιχοποιίες συνίστανται σε φέρουσες λιθοδομές, που συνδυάζονται με δοκούς σκυροδέματος στις θέσεις των ανοιγμάτων. Στο χαμηλότερο τμήμα τους, παρατηρείται εξωτερικά μικρή διαπλάτυνση η οποία απομονώνει μια βάση έδρασης του κτιριακού όγκου.
Οι αισθητικές ποιότητες του κτίσματος συνοψίζονται στη γεωμετρική καθαρότητα και τη μορφολογική λιτότητα, με τις επίπεδες όψεις να περιορίζονται στη διατήρηση από επιμέρους ανοίγματα. Στη νότια πλευρά μόνο, έκκεντρη εσοχή δημιουργεί το σημείο εισόδου, αφήνοντας από εκεί και πέρα τις εκατέρωθεν της επιφάνειες να οργανωθούν με ισομεγέθη παράθυρα, όλα σε κανονική διάταξη. Συμμετρικά ζεύγη παραθύρων ανοίγονται στις στενές πλευρές, με το ένα εκ των δυο ανοιγμάτων της ανατολικής όψης να είναι σήμερα φραγμένο. Αντίθετα, στη βόρεια πλευρά, κυρίαρχο στοιχείο αποτελούν δυο ισόγειοι, κεραμοσκεπείς κτιριακοί όγκοι, που προστέθηκαν σε δεύτερη φάση στα άκρα του αρχικού κτηρίου, αλλοιώνοντας ως ένα βαθμό την αυστηρή γεωμετρία του. Τα παράθυρα του πρωταρχικού αυτού πυρήνα φράσσονται με ξύλινα κουφώματα.

Καλή - Καταγράφονται μικρής κλίμακας φθορές καθαρά επιφανειακού χαρακτήρα. Ανάγκη περιορισμένων επισκευών σε επιχρωματισμούς, επιχρίσματα και επενδύσεις.

Προστασία κελύφους - Διατήρηση κτηρίου ως προς τα μέρη τα οποία συνθέτουν την εξωτερική του μορφή.

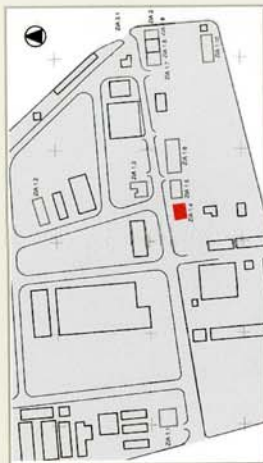
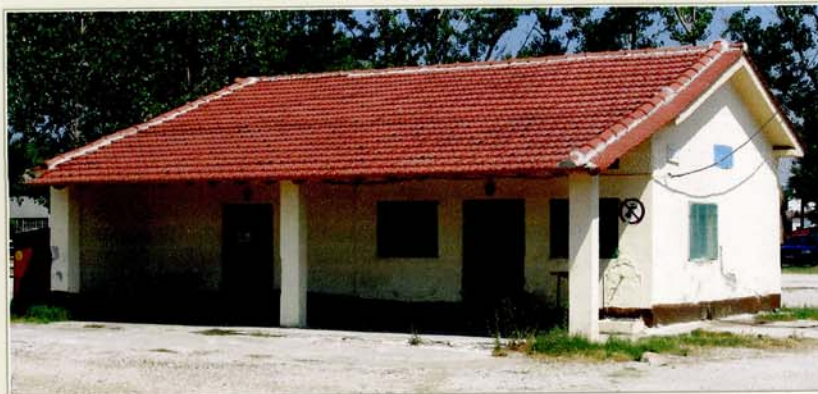
Ισόγειος κτηριακός όγκος μορφής ορθογωνικού πρίσματος. Καλύπτεται με διρριχτή στέγη σκυροδέματος, που εξωτερικά επενδύεται με κεραμίδια γαλλικού τύπου. Η στέγη διαμορφώνει τυφλά ισοσκελή αετώματα στις στενές πλευρές, προεξέχει, δε, ελαφρά από το περίγραμμα του κτηρίου, εδραζόμενη σε γείσο ορθογωνικής διατομής από σκυρόδεμα. Ειδικά στη νότια πλευρά, προεκτείνεται κατά ορισμένα μέτρα, δημιουργώντας ανοικτή στοά. Η τελευταία στηρίζεται σε τρία υποστυλώματα, ενώ προς τα δυτικά κλείνει με συμπαγή τοίχο. Ο τοίχος αυτός, όπως και οι υπόλοιπες τοιχοποιίες του κτίσματος, έχουν κατασκευαστεί εξολοκλήρου από πλίνθους, στην περίπτωση των δευτέρων ως φέροντα στοιχεία, που συνδυάζονται με δοκούς σκυροδέματος στις θέσεις των ανοιγμάτων. Στο χαμηλότερο τμήμα τους, δημιουργείται εξωτερικά μικρή προεξοχή που απομονώνει μια βάση έδρασης του κτηριακού όγκου.

Στο αισθητικό επίπεδο, η γεωμετρική καθαρότητα παρουσιάζει μια ενδιαφέρουσα διαβάθμιση στη νότια όψη με την προσθήκη της στοάς, ενώ η μορφολογική λιτότητα κυριαρχεί. Ζεύγος συμμετρικών θυρών διατρυπά τη νότια όψη και εκατέρωθεν της μιας από αυτές ανοίγονται και πάλι συμμετρικά παράθυρα. Παράθυρο σε ελεύθερη διάταξη, που αρχικά ωστόσο ενδέχεται να συνδυαζόταν με συμμετρικό άνοιγμα, διατηρείται στην ανατολική στενή πλευρά, ενώ στη βόρεια μακριά πλευρά, ανοίγεται ζεύγος συμμετρικών παραθύρων, εκ των οποίων το ένα μερικά φραγμένο σήμερα. Και τα δυο ωστόσο, διατηρούν στο ύψος των πρεκιών ανάγλυφες ταινίες ορθογωνικής διατομής, ενώ όπως και τα υπόλοιπα παράθυρα, φράσσονται με μεταλλικά κουφώματα, πιθανότατα μετά από αντικατάσταση αρχικών ξύλινων στοιχείων.

Καλή - Καταγράφονται μικρές κλίμακας φθορές καθαρά επιφανειακού χαρακτήρα. Ανάγκη περιορισμένων επισκευών σε επιχρωματισμούς, επιχρίσματα και επενδύσεις.

Προστασία κελύφους και εσωτερικής διαρρύθμισης - Διατήρηση κτηρίου ως προς τα μέρη τα οποία συνθέτουν την εξωτερική του μορφή και ως προς τη βασική υποδιαίρεση των εσωτερικών του χώρων.

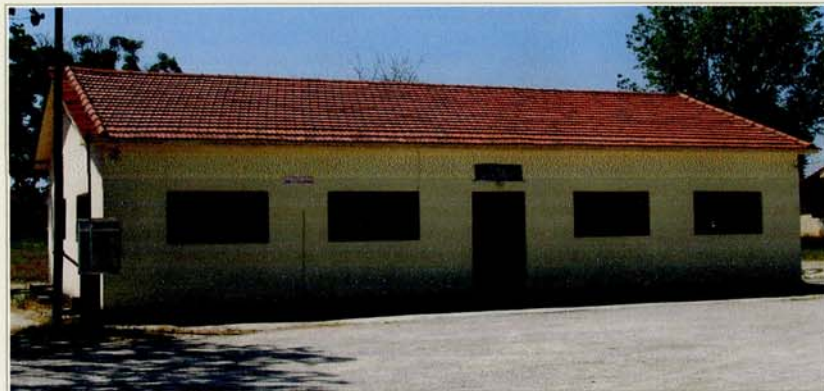
Ισόγειος κτριάκος όγκος μορφής επιμήκους ορθογωνικού πρίσματος. Καλύπτεται με δίρριχτη στέγη, κατασκευασμένη εξολοκλήρου από ξύλινα στοιχεία, με εξωτερική επένδυση κεραμιδιών γαλλικού τύπου. Η στέγη δημιουργεί τυφλά ισοσκελή αετώματα στις στενές πλευρές, προεξέχει, δε, ελαφρά από το περίγραμμα του κτηρίου, εδραζόμενη σε γείσο ορθογωνικής διατομής από σκυρόδεμα. Οι τοιχοποιίες συνίστανται σε φέρουσες πλινθοδομές, που συνδυάζονται με δοκούς σκυροδέματος στις θέσεις των ανοιγμάτων. Στο χαμηλότερο τμήμα τους, δημιουργείται εξωτερικά μικρή προεξοχή που απομονώνει μια βάση έδρασης του κτριάκου όγκου. Οι αισθητικές ποιότητες του κτηρίου συνοψίζονται στη γεωμετρική καθαρότητα και τη μορφολογική λιτότητα. Οι όψεις του αποδεικνύονται επίπεδες και ειδικά στις μακριές πλευρές διατρυπώνται από τέσσερα μακρόστενα παράθυρα σε αυστηρά συμμετρική διάταξη εκατέρωθεν κεντρικής θύρας. Στις στενές πλευρές, ανοίγονται ζεύγη παραθύρων, επίσης σε συμμετρική διάταξη. Και στις δυο περιπτώσεις, τα ανοίγματα φράσσονται με μεταλλικά κουφώματα, πιθανώς ως αποτέλεσμα αντικατάστασης αρχικών ξύλινων στοιχείων.

Καλή - Καταγράφονται μικρής κλίμακας φθορές καθαρά επιφανειακού χαρακτήρα. Ανάγκη περιορισμένων επισκευών σε επιχρωματισμούς, επιχρίσματα και επενδύσεις.

Προστασία κελύφους - Διατήρηση κτηρίου ως προς τα μέρη τα οποία συνθέτουν την εξωτερική του μορφή.

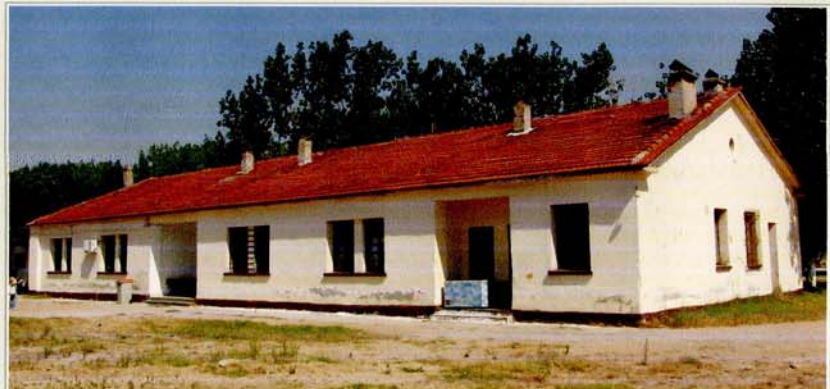
Ισόγειος κτριοκός όγκος μορφής επιμήκους ορθογωνικού πρίσματος. Καλύπτεται με δίρριχτη στέγη, κατασκευασμένη εξολοκλήρου από ξύλινα στοιχεία, με εξωτερική επένδυση κεραμιδιών γαλλικού τύπου. Η στέγη διαμορφώνει τυφλά ισοσκελή αετώματα στις στενές πλευρές, προεξέχει, δε, ελαφρά από το περίγραμμα του κτηρίου, εδραζόμενη σε γείσο ορθογωνικής διατομής από σκυρόδεμα. Οι τοιχοποιίες συνίστανται σε φέρουσες λιθοδομές, που συνδυάζονται με δοκούς σκυροδέματος στις θέσεις των ανοιγμάτων. Στο χαμηλότερο τμήμα τους, δημιουργείται εξωτερικά μικρή προεξοχή που απομονώνει μια βάση έδρασης του κτριοκού όγκου. Στο αισθητικό επίπεδο, κυριαρχούν η γεωμετρική καθαρότητα και η μορφολογική λιτότητα. Οι επίπεδες όψεις με τις γωνιακές παραστάδες, διακόπτονται μόνο από δυο εσοχές στη νότια πλευρά, μη συμμετρικές, στις οποίες δημιουργούνται ζεύγη εισόδων. Στις εκατέρωθεν των εσοχών επιφάνειες, διατάσσονται παράθυρα, μονά ή διπλά με ενδιάμεσο πεσσό, τα μονά αξονικά στη διαθέσιμη επιφάνεια, τα διπλά ανά δυο και συμμετρικά. Συμμετρικά διατάσσονται και ζεύγη παραθύρων στις στενές πλευρές, με πρόσθετη θύρα σε ελεύθερη διάταξη να αναδεικνύει το μεταγενέστερο της κατασκευής της στην ανατολική όψη. Σε όλα τα παράθυρα, τέλος, οι ποδιές τονίζονται με μικρή προεξοχή, τα δε κουφώματα είναι ξύλινα.

Καλή - Καταγράφονται μικρής κλίμακας φθορές καθαρά επιφανειακού χαρακτήρα. Ανάγκη περιορισμένων επισκευών σε επιχρωματισμούς, επιχρίσματα και επενδύσεις.

Προστασία κελύφους και εσωτερικής διαρρύθμισης - Διατήρηση κτηρίου ως προς τα μέρη τα οποία συνθέτουν την εξωτερική του μορφή και ως προς τη βασική υποδιάρθρωση των εσωτερικών του χώρων.

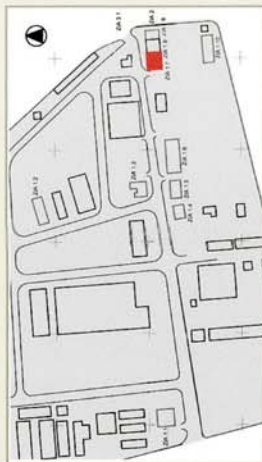
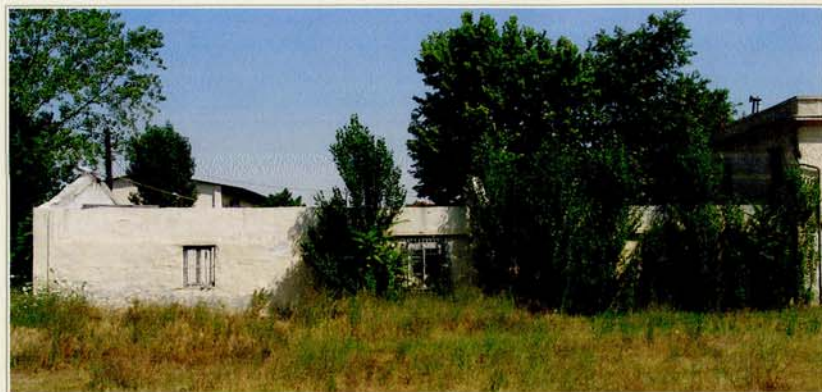
Ενδειξη στοιχείου: ΖΙΑ 1.7 Στρατόπεδο: Ζιάκα Τίτλος στοιχείου: Κτήριο συγκροτήματος πύλης δυτικά
Είδος στοιχείου: Κτήριο - μονάδα συγκροτήματος Χρονολόγηση: Δεν υφίσταται ένδειξη

Ισόγειος κτριοκός όγκος μορφής επιμήκου ορθογωνικού πρίσματος. Η στέγασή του δε διατηρείται, ωστόσο οι επιτόπιες παρατηρήσεις συνηγορούν στην ταύπισή της με δίρριχτη στέγη, που φτάνοντας στο όριο με το γειτονικό διώροφο κτήριο πρέπει να γινόταν τρίρριχτη, ώστε να μη φραχθούν τα παράθυρα του τελευταίου προς τη συγκεκριμένη πλευρά. Οι τοιχοποιίες συνίστανται σε φέρουσες πλινθοδομές, που συνδυάζονται με δοκούς σκυροδέματος στις θέσεις των ανοιγμάτων. Πρόσθετες δοκοί σκυροδέματος, αυτή τη φορά συνεχείς και με μεγάλη κρέμαση, περιτρέχουν την κορυφή των τοιχοποιιών, ως μέτρο διασφάλισης της στατικής συνοχής του κτίσματος μετά την απώλεια της στέγης.

Από τη σημερινή μορφή του ακρωτηριασμένου κτριοκού όγκου, συνάγεται ότι επρόκειτο για κτίσμα με αυξημένη γεωμετρική καθαρότητα και μορφολογική λιτότητα. Η στενή πλευρά προς τα δυτικά καταδεικνύει μια χαρακτηριστικά επίπεδη όψη με θύρα σε αξονική διάταξη. Επίπεδη αποδεικνύεται και η νότια όψη, που εμπλουτίζεται μόνο με σειρά ορθογώνιων παραθύρων. Μια ακόμα σειρά παραθύρων ανοίγεται, τέλος, στη βόρεια όψη, αυτή τη φορά, όμως, με την παρεμβολή πλίνθινων παραστάδων, ενός στοιχείου που επαναλαμβάνεται στο ισόγειο του γειτονικού διώροφου κτηρίου και συνηγορεί σε πρόθεση οπτικής σύνδεσης των δυο κτισμάτων. Κουφώματα δε διατηρούνται, ενώ εξωτερικά πολλών παραθύρων έχουν τοποθετηθεί μεταλλικά κυγκλιδώματα.

Κακή - Πλήθος επιφανειακών φθορών και εκτεταμένες βλάβες, συμπεριλαμβανομένης της απώλειας, στα δομικά στοιχεία. Αναγκαίες πολλαπλές επισκευές σε επιχρωματισμούς, επιχρίσματα και επενδύσεις, όπως επίσης δραστικές παρεμβάσεις, μέχρι σημείου ανακατασκευής, στα δομικά μέρη.

Προστασία κελύφους - Διατήρηση κτηρίου ως προς τα μέρη τα οποία συνθέτουν την εξωτερική του μορφή.

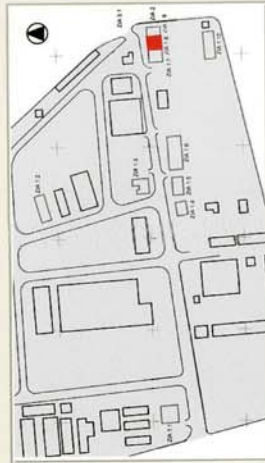
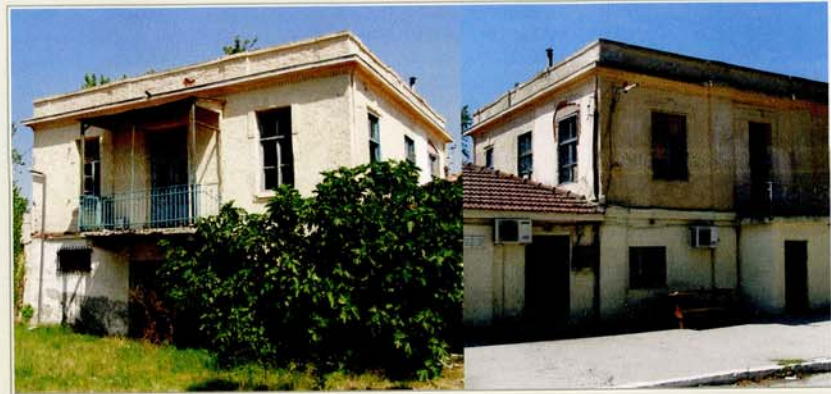
Ένδειξη στοιχείου: **ΖΙΑ 1.8** Στρατόπεδο: **Ζιάκα** Τίτλος στοιχείου: **Κτήριο συγκροτήματος πύλης ενδιάμεσο**
 Είδος στοιχείου: **Κτήριο - μονάδα συγκροτήματος** Χρονολόγηση: **Αρχές - μέσα 20ου αιώνα/Δεκαετίες 1910-1940**

Διώροφος κτριοκός όγκος κυβοειδούς μορφής. Καλύπτεται με τετράρριχη στέγη, εγκιβωτισμένη πίσω από πλινθόκτιστο στηθαίο, που στις γωνίες και το κέντρο των πλευρών του εμπλουτίζεται εξωτερικά με παραστάδες. Η ίδια η στέγη διαθέτει ξύλινο φέροντα σκελετό και καλύπτεται εξωτερικά με κεραμίδια γαλλικού τύπου. Οι τοιχοποιίες συνίστανται στο ισόγειο σε φέρουσες λιθοδομές, στο δε όροφο, σε φέρουσες πλινθοδομές. Οι όψεις αποδεικνύονται αρκετά επεξεργασμένες, κυρίως στον όροφο. Επιχρισμένες, αν και με σειρά πρόχειρων επισκευών, επιμερίζονται σε δυο ζώνες, σε αντιστοιχία με τους ορόφους, χάρη στην παρεμβολή ανάγλυφης διβαθμιδωτής ταινίας από επίχρισμα επάνω σε ζεύγος προεξεχουσών πλινθών. Η ανώτερη ζώνη επιστέφεται με προεξέχον γείσο, τη βάση του οποίου περιτρέχει ταινία οδόντων. Από εκεί και πέρα, τα εξωτερικά μέτωπα διατρύπνται από ορθογώνια ανοίγματα, σε αρκετά ελεύθερη διάταξη στο ισόγειο, ένδειξη του νεότερου της κατασκευής τους. Αντίθετα, στον όροφο, θύρες και παράθυρα διατάσσονται είτε αξονικά, είτε συμμετρικά, με το ανώτερο τμήμα τους να κοσμεύεται εξωτερικά με ανάγλυφα πλαίσια με τονισμένο κλειδί. Στα παράθυρα της βόρειας όψης, διατηρούνται επιπρόσθετα ανάγλυφες ποδιές. Το σύνολο των παραθύρων φράσσεται με ξύλινα κουφώματα, δίφυλλα με σταθερό το ανώτερο τμήμα, ενώ από τις θύρες, ενδιαφέρον παρουσιάζει η εξωτερική πόρτα της βόρειας όψης. Η αντίστοιχη θύρα της νότιας πλαισιώνεται με παραστάδες, το μοναδικό άνοιγμα του ορόφου με τέτοιου είδους πλαισίωση. Και οι δυο, είναι προσβάσιμες από εξωτερικά κλιμακοστάσια με φέροντα οργανισμό από σκυρόδεμα, ένδειξη του μεταγενέστερου της κατασκευής τους. Στη βόρεια όψη, μάλιστα, η θύρα οδηγεί πρώτα σε εξώστη, που εδράζεται σε ζεύγος τραπεζοειδών φουρουσίων. Εσωτερικά, αξίζει να προσεχτεί η διαρρύθμιση των χώρων του ορόφου. Κεντρικός διάδρομος συνδέει τις δυο εξωτερικές θύρες και εκατέρωθεν αυτού διατάσσονται ορθογωνικές σε κάτοψη αίθουσες. Στα μεταξύ τους ανοίγματα, διατηρούνται μόνον οι κάσες, και μάλιστα με ενδιαφέροντα ανάγλυφα αρμοκάλυπτρα.

Μέτρια - Ύπαρξη πολλαπλών φθορών επιφανειακού χαρακτήρα, με ενδεχόμενες τοπικές βλάβες σε δομικά στοιχεία. Ανάγκη επισκευών σε επηρωματισμούς, επιχρίσματα και επενδύσεις, και ενδεχομένως εντοπισμένων παρεμβάσεων σε δομικά μέρη.

Συνολική προστασία - Διατήρηση κτηρίου με απόλυτη προστασία.

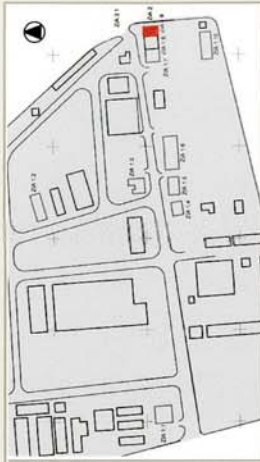
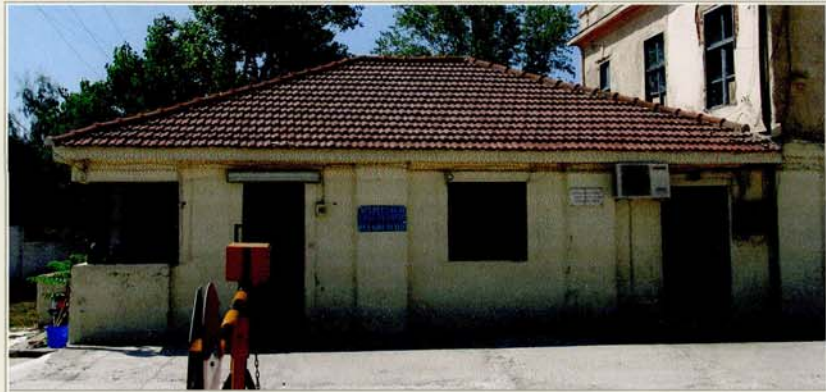
Ένδειξη στοιχείου: ΖΙΑ 1.9 Στρατόπεδο: Ζιάκα Τίτλος στοιχείου: Κτήριο συγκροτήματος πύλης ανατολικό
Είδος στοιχείου: Κτήριο - μονάδα συγκροτήματος Χρονολόγηση: Δεν υφίσταται ένδειξη

Ισόγειος κτηριακός όγκος μορφής επιμήκου ορθογωνικού πρίσματος. Καλύπτεται με τετράρριχη στέγη, που επενδύεται εξωτερικά με κεραμίδια γαλλικού τύπου και προεξέχει ελαφρά από το περίγραμμα του κτηρίου, εδραζόμενη σε γείσο ορθογωνικής διατομής από σκυρόδεμα. Οι τοιχοποιίες συνίστανται σε φέρουσες λιθοδομές, που συνδυάζονται με δοκούς σκυροδέματος στις θέσεις των ανοιγμάτων.
Στο αισθητικό επίπεδο, κυριαρχούν η γεωμετρική καθαρότητα και η μορφολογική λιτότητα, με τις όψεις να αποκοτούν ωστόσο μια άξια προσοχής επεξεργασία, χάρη στην απόπειρα οπτικής σύνδεσης με το γειτονικό δώροφο κτήριο. Οι παραστάδες που εμπλουτίζουν εξωτερικά το ισόγειο του τελευταίου, επαναλαμβάνονται στις μακριές πλευρές του ισόγειου κτίσματος, αφήνοντας τα ενδιάμεσα φανώματα να υποδεχθούν θύρες και παράθυρα σε αξονική διάταξη. Εξωτερικά, ορισμένα από τα ανοίγματα αυτά διατηρούν ανάγλυφα πλαίσια ορθογωνικής διατομής. Εστιάζοντας, τέλος, στα άκρα της βόρειας όψης, γίνονται αντιληπτές μεταγενέστερες παρεμβάσεις, που στη δυτική γωνία οδήγησαν στη διαμόρφωση θύρας, ενδεχομένως σε θέση αρχικού παραθύρου, στη δε ανατολική, στη διαμόρφωση γωνιακού παραθύρου με μερική αποκοπή της αντίστοιχης παραστάδας.

Καλή - Καταγράφονται μικρές κλίμακας φθορές καθαρά επιφανειακού χαρακτήρα. Ανάγκη περιορισμένων επισκευών σε επιχρωματισμούς, επιχρίσματα και επενδύσεις.

Προστασία κελύφους - Διατήρηση κτηρίου ως προς τα μέρη τα οποία συνθέτουν την εξωτερική του μορφή.

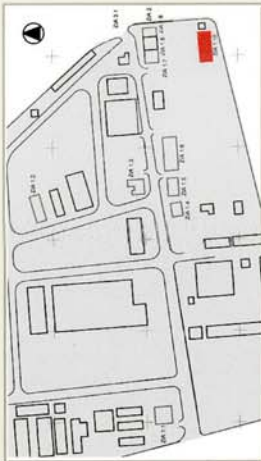
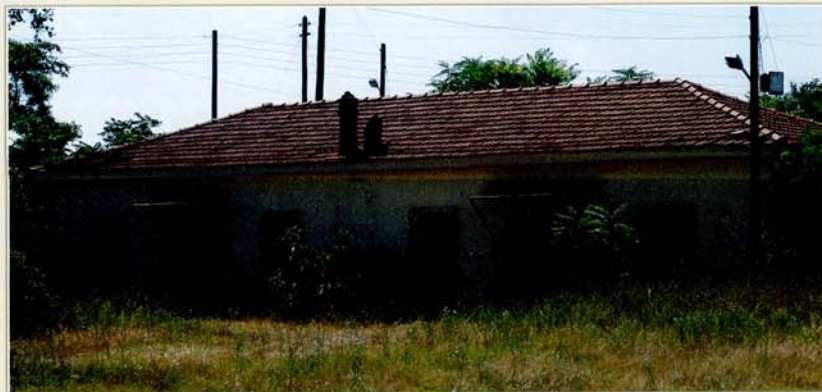
Ισόγειος κτιριακός όγκος μορφής επιμήκους ορθογωνικού πρίσματος. Καλύπτεται με τετράρριχη στέγη, που επενδύεται εξωτερικά με κεραμίδια γαλλικού τύπου και προεξέχει ελαφρά από το περίγραμμα του κτηρίου, εδραζόμενη σε γείσο ορθογωνικής διατομής από σκυρόδεμα. Οι τοιχοποιίες συνίστανται σε φέρουσες πλινθοδομές, που συνδυάζονται με δοκούς σκυροδέματος στις θέσεις των ανοιγμάτων. Οι αισθητικές ποιότητες συνοψίζονται στη γεωμετρική καθαρότητα και τη μορφολογική λιτότητα, με βασικό σημείο προσοχής την απόλυτα συμμετρική οργάνωση των όψεων. Δύο πανομοιότυπες ομάδες ανοιγμάτων, αποτελούμενες από θύρα και εκατέρωθεν αυτής συμμετρικά παράθυρα, διατάσσονται επίσης συμμετρικά στις μακριές πλευρές. Οι ποδιές των παραθύρων τονίζονται με μικρή προεξοχή, ενώ λίγο πιο πάνω από τη στάθμη των πρεκιών όλων των ανοιγμάτων προστίθενται ανάγλυφες ταινίες ορθογωνικής διατομής. Επίσης σε όλα τα ανοίγματα διατηρούνται ξύλινα κουφώματα, ενώ εξωτερικά των παραθύρων έχουν τοποθετηθεί μεταλλικά κγκλιδώματα για τη φύλαξη του εσωτερικού χώρου.

Καλή - Καταγράφονται μικρές κλίμακας φθορές καθαρά επιφανειακού χαρακτήρα. Ανάγκη περιορισμένων επισκευών σε επιχρωματισμούς, επιχρίσματα και επενδύσεις.

Προστασία κελύφους και εσωτερικής διαρρύθμισης - Διατήρηση κτηρίου ως προς τα μέρη τα οποία συνθέτουν την εξωτερική του μορφή και ως προς τη βασική υποδιαίρεση των εσωτερικών του χώρων.

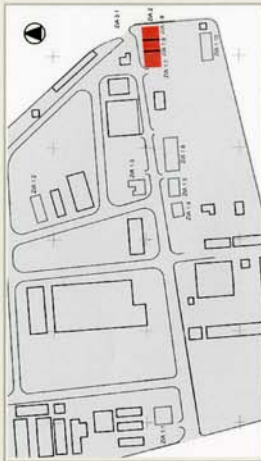
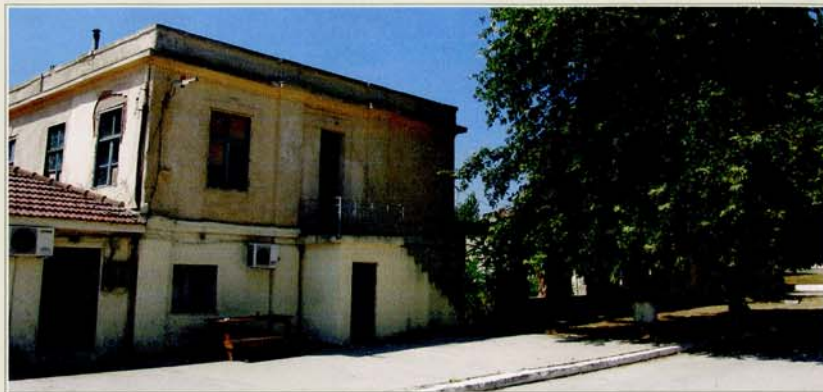
Το κτριοκό συγκρότημα πλησίον της πύλης του Στρατοπέδου Ζιάκα αποτελείται από κεντρικό διώροφο κυβοειδές κτίσμα με εκατέρωθεν προσκολλημένους ισόγειους όγκους ορθογωνικής κάτοψης. Τα τρία κτήρια διαθέτουν ίδιο πλάτος, ενώ αντίθετα το μήκος τους διαφοροποιείται ξεκάθαρα, επιτρέποντας έτσι, σε συνδυασμό με τη διαφορά στο ύψος, μια ενδιαφέρουσα κλιμάκωση στην ογκοπλασία ολόκληρου του συγκροτήματος: από το ισόγειο επίμηκες ορθογωνικό κτίσμα στα δυτικά, στο διώροφο κυβοειδή όγκο του κέντρου και τέλος στο ισόγειο και πάλι, ορθογωνικό κτήριο στο ανατολικό άκρο. Η κατασκευαστική λογική αποδεικνύεται κοινή στα τρία μέρη, ενώ στο αισθητικό επίπεδο, μπορεί μεν το κεντρικό να προβάλλει περισσότερο επεξεργασμένο, ωστόσο τα πλευρικά δεν παύουν να το ακολουθούν ως προς τη γεωμετρική του καθαρότητα και εν μέρει τη συμμετρική διαμόρφωση των όψεων. Ειδικά, δε, στη βόρεια πλευρά, στη ζώνη του ισόγειου, η μορφολογική σύνδεση επεκτείνεται με τη ρυθμική επανάληψη παραστάδων και ενδιάμεσων ανοιγμάτων στις όψεις και των τριών κτηρίων. Συνολικά, η μορφολογική αυτονομία των τριών μονάδων δεν μπορεί βέβαια να αμφισβητηθεί. Η μορφολογική λιτότητα κυριαρχεί στα δυο ακραία κτήρια και σε συνδυασμό με την κατασκευαστική δομή και το εξωτερικό τους πλάσιμο, τα αναδεικνύει σε χαρακτηριστικά δείγματα του πρωταρχικού κτριοκού δυναμικού του στρατοπέδου. Ως τέτοια, τα δυο μέρη συγκροτούν με την παρεμβολή του κατά πάσα πιθανότητα παλαιότερου και καταφανώς διαφορετικού σε αρχιτεκτονικό ύψος διώροφου κτίσματος ένα ενδιαφέρον σύνολο.

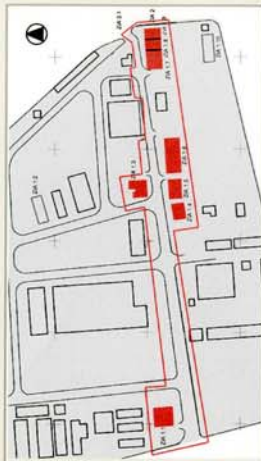
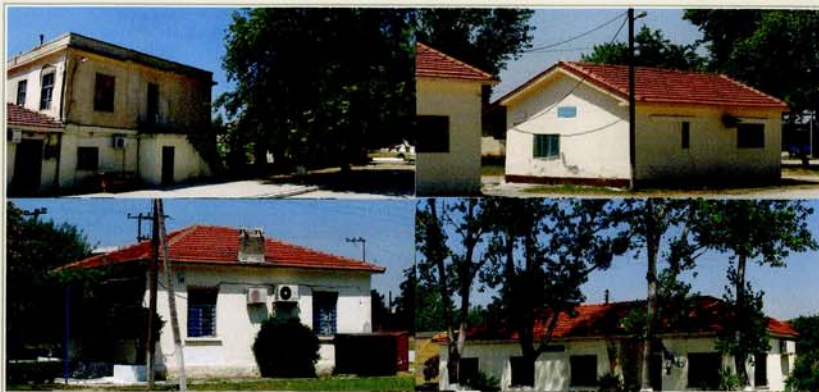
Η κεντρική οδός του Στρατοπέδου Ζιάκα πλαισιώνεται από δέντρα μεγάλης ηλικίας, χαρακτηριστικά του κλίματος της Θεσσαλονίκης και σε αξιοσημείωτη ποικιλία (πλατάνια, πεύκα, ακακίες Κωνσταντινουπόλεως, οπωροφόρα, σφενδάμια, λεύκες). Μέσα στο ενδιαφέρον αυτό φυσικό περιβάλλον, εντάσσονται μεμονωμένα κτήρια, καθώς και συγκροτήματα, διαφορετικής χρονολόγησης και μορφολογίας, όλα ωστόσο μέρη ενός συνολικά ξεχωριστού κπριακού δυναμικού, δομημένου με την αυτή κατασκευαστική λογική (φέρουσες συμπαγείς τοιχοποιίες από λίθους ή πλίνθους, κάλυψη με στέγες ξύλινες ή σκυρόδεματος). Ξεκινώντας από το ανατολικό άκρο της οδού, συναντά κανείς το κπριακό συγκρότημα της κεντρικής πύλης με το χαρακτηριστικό διώροφο πυρήνα των αρχών του 20ου αιώνα και τις πλευρικές μονάδες, που αναπαράγουν την αρχιτεκτονική του πρωταρχικού κπριακού δυναμικού του στρατοπέδου. Το πιο συμπαγές δείγμα του δυναμικού αυτού αναπτύσσεται δυτικότερα. Πρόκειται για τα κτήρια των Θαλάμων Οπλιτών, των Εστιατορίων και των Μαγειρείων, που παρατάσσονται εν σειρά επί της νότιας πλευράς της οδού, αντιμέτωπα με το Διοικητήριο, που στέκει στη βόρεια πλευρά. Όλα χρονολογούνται κατά προφορική μαρτυρία στην περίοδο της Γερμανικής Κατοχής. Φιτάνοντας στο δυτικό άκρο του κεντρικού δρόμου, συναντάμε τέλος ένα χαρακτηριστικό δείγμα κατοικίας της περιόδου του εποικισμού, κτίσμα προορισμένο να εξυπηρετήσει άμεσα βασικές ανάγκες διαβίωσης, που μαρτυρά μια συγκεκριμένη εποχή και μια επίσης συγκεκριμένη αρχιτεκτονική που τη συνόδευσε.
