ΣΤΡΑΤΟΠΕΔΟ «ΚΑΚΙΟΥΣΗ»

Έκταση 140 στρέμματα
Διοικητική υπαγωγή Δήμος Θεσσαλονίκης, 2^ο Δημοτικό Διαμέρισμα

ΤΕΧΝΙΚΟ ΕΠΙΜΕΛΗΤΗΡΙΟ ΕΛΛΑΣ ΤΜΗΜΑ ΚΕΝΤΡΙΚΗΣ ΜΑΚΕΔΟΝΙΑΣ **ΚΑΤΑΓΡΑΦΗ ΑΞΙΟΛΟΓΩΝ ΚΤΗΡΙΩΝ ΚΑΙ ΣΥΝΟΛΩΝ ΣΕ ΣΤΡΑΤΟΠΕΔΑ ΤΟΥ Π.Σ.ΘΕΣΝΙΚΗΣ**
Ομάδα Εργασίας Δημήτρης Ζυγομαλάς, Κέλλου Παπαϊωνάνου, Γύντα Χαλιάζη, αρχιτέκτονες μηχανικοί

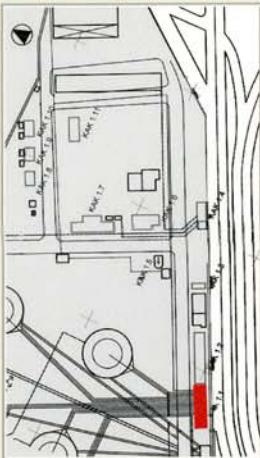
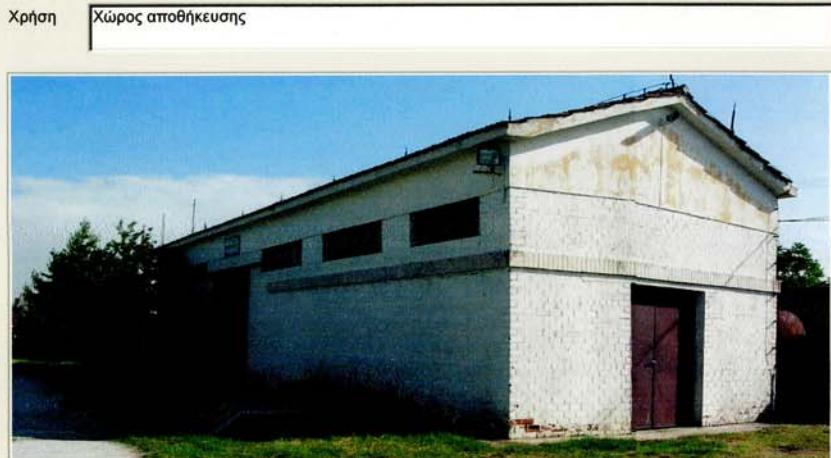
Ένδειξη στοιχείου	KAK 1.1	Στρατόπεδο	Κακιούση	Τίτλος στοιχείου	Αποθήκη (Α)
Είδος στοιχείου:	Κτήριο μεμονωμένο			Χρονολόγηση	Μεταπολεμικό/Δεκαετίες 1950 - 1980

Ισόγειος κτηριακός όγκος μορφής επιμήκους ορθογωνικού πρίσματος. Καλύπτεται με δίρριχτη στέγη, που δημιουργεί τυφλά αετώματα στις στενές πλευρές και προεξέχει ελαφρά από το περίγραμμα του κτίσματος, εδραζόμενη σε γείσο ορθογωνικής διατομής από σκυρόδεμα. Από σκυρόδεμα είναι κατασκευασμένη και η ίδια η στέγη, που εξωτερικά φέρει επικάλυψη κεραμιδιών γαλλικού τύπου. Οι τοιχοποιίες συνίστανται σε φέρουσες πλινθοδομές, που συνδυάζονται με δοκούς σπλισμένου ακυροδέματος στις θέσεις των ανοιγμάτων, καθώς και με οριζόντιους φορείς από το ίδιο υλικό. Στο ανώτερο τμήμα τους, διαμορφώνεται συνεχής δοκός σκυροδέματος για την έδραση της στέγης. Από αισθητική άποψη, το κτίσμα δεν αποδεικνύεται απολύτως λιπό. Σε προεξοχή ως προς τις εμφανείς πλινθοδομές, τανία από κατακόρυφα τοποθετημένες πλινθούς περιτρέχει τις επιπτέδες όψεις στο ανώτερο τμήμα τους. Εκατέρωθεν της τανίας αυτής, εγγράφονται τα ανοιγμάτα, τοποθετημένα συμμετρικά ως προς τη μέση των μακριών πλευρών, σπις δε στενές αξονικά.

Καλή - Καταγράφονται μικρής κλίμακας φθορές καθαρά επιφανειακού χαρακτήρα. Ανάγκη περιορισμένων επισκευών σε επιχρωματισμούς, επιχρίσματα και επενδύσεις. Επιπρόσθετα, μικρός αριθμός οπτόπλινθων πταρουσιάζει αποσύνθεση, που επιβάλλει αποκατάσταση της εξωτερικής τους επιφάνειας με κονιάμα ή και αντικατάσταση.

Προστασία κελύφους - Διατήρηση κτηρίου ως προς τα μέρη τα οποία συνθέτουν την εξωτερική του μορφή.

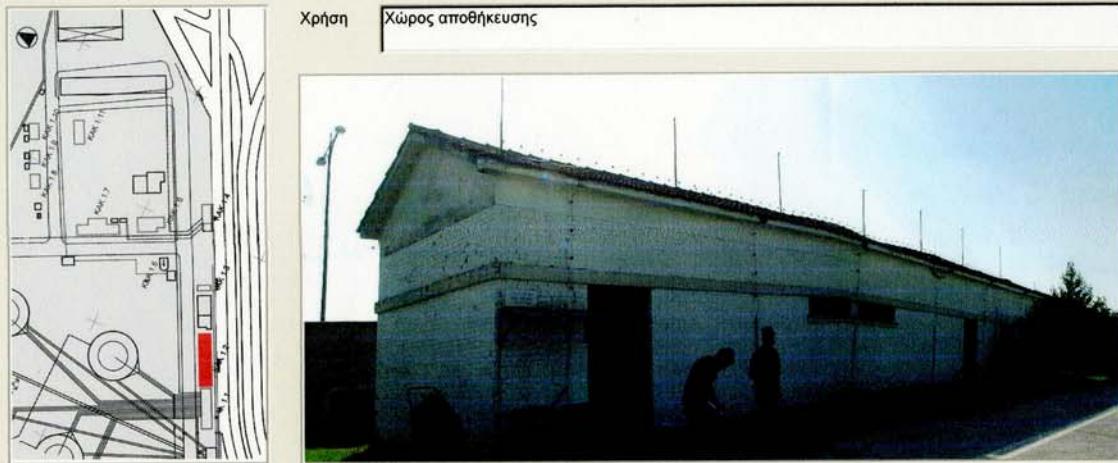
Ένδειξη στοιχείου	KAK 1.2	Στρατόπεδο	Κακιούση	Τίτλος στοιχείου	Αποθήκη (B)
Είδος στοιχείου:	Κτήριο μεμονωμένο			Χρονολόγηση	Μεταπολεμικό/Δεκαετίες 1950 - 1980

Ισογειος κτιριακός όγκος μορφής επιμήκους ορθογωνικού πρίσματος. Καλύπτεται με διρρήχτη στέγη, που δημιουργεί τυφλά αιετώματα στις στενές πλευρές και προεξέχει ελαφρά από το περίγραμμα του κτίσματος, εδραζόμενη σε γέιο ορθογωνικής διατομής από σκυρόδεμα. Από σκυρόδεμα είναι κατασκευασμένη και η ίδια η στέγη, που εξωτερικά φέρει επικάλυψη κεραμιδίων γαλικού τύπου. Οι τοιχοποιίες συνίστανται σε φέρουσες πλινθοδομές, που συνδυάζονται με δοκούς οπλισμένου σκυροδέματος στις θέσεις των ανοιγμάτων, καθώς και με οριζόντιους φορείς από το ίδιο υλικό. Στο ανώτερο τμήμα τους, διαμορφώνεται συνεχής δοκός σκυροδέματος για την έδραση της στέγης.

Από αισθητική άποψη, το κτίσμα δεν παρουσιάζεται απλώς λιτό. Σε μικρή προεξοχή προς τις εμφανείς εξωτερικά πλινθοδομές, ταινία από κατακόρυφα τοποθετημένες πλίνθους περιτρέχει τις επίπεδες όψεις στο ύψος των πρεκιών των ανοιγμάτων. Τα τελευταία διατηρούν ξύλινα κουφώματα και διατάσσονται με σχετικό ελεύθερο τρόπο. Τοπικά μόνο, διαπιστώνονται προθέσεις συμμετρίας.

Καλή - Καταγράφονται μικρής κλίμακας φθορές καθαρά επιφανειακού χαρακτήρα. Ανάγκη περιορισμένων επισκευών σε επιχωματισμούς, επιχρίσματα και επενδύσεις. Επιπρόσθετα, μικρός αριθμός οππόπλινθων παρουσιάζει αποσύνθεση, που επιβάλλει αποκατάσταση της εξωτερικής τους επιφάνειας με κονίαμα ή και αντικατάσταση.

Προστασία κελύφους - Διατήρηση κτηρίου ως προς τα μέρη τα οποία συνθέτουν την εξωτερική του μορφή.

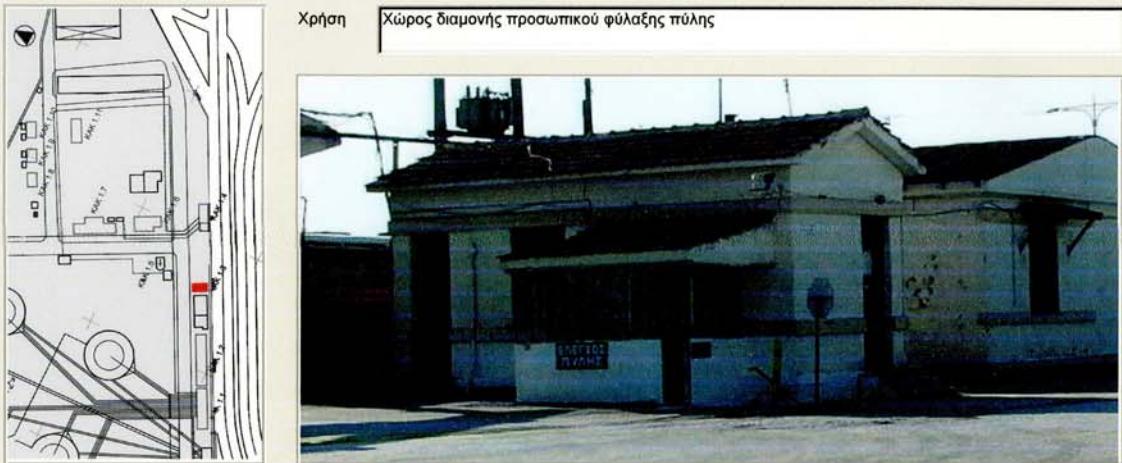
Ένδειξη στοιχείου	KAK 1.3	Στρατόπεδο	Κακιούση	Τίτλος στοιχείου	Φυλάκιο πύλης
Είδος στοιχείου:	Κτήριο μεμονωμένο			Χρονολόγηση	Μεταπολεμικό/Δεκαετία 1950

Ιστορίες κτιριακός όγκος μορφής επιμήκους ορθογωνικού πρίσματος. Καλύπτεται με διρρήχτη στέγη, που δημιουργεί τυφλά αετώματα στις στενές πλευρές και προεξέχει ελαφρά από το περίγραμμα του κτισμάτος, εδραζόμενη σε γείσο ορθογωνικής διατομής από σκυρόδεμα. Η ίδια η στέγη είναι επίσης κατασκευασμένη από σκυρόδεμα, φέρει, δε, εξωτερική επικάλυψη κεραμιδιών γαλλικού τύπου. Οι τοιχοποίες συνίστανται σε φέρουσες πλινθοδομές, που συνδυάζονται με δοκούς οπλισμένου σκυροδέματος στις θέσεις των ανοιγμάτων, καθώς και με οριζόντιους φορές από το ίδιο υλικό. Εδράζονται σε λίθινο θεμέλιο, που επεκτείνεται επάνω από τη στάθμη του εδάφους, δημιουργώντας, σε συνδυασμό με συνεχή περιμετρική τοινία, μια ζώνη έδρασης του κτιριακού όγκου. Στο ανώτερο τμήμα των τοιχοποιών, συνεχής δοκός σκυροδέματος επιτρέπει την έδραση της στέγης. Από αισθητική άποψη, το κτίριο δεν παρουσιάζεται απόλυτα λιτό. Σε μικρή προεξοχή προς τις εμφανείς εξωτερικά πλινθοδομές, δυο οριζόντιες τοινίες από κατακόρυφα τοποθετημένες πλάνθους περιτρέχουν τις επίπεδες όψεις στο ύψος των πρεκιών και των ποδιών των παραθύρων. Στο μεταξύ τους διάστημα, εγγράφονται τα ανοιγμάτα, ισομεγέθεις κατά το μεγαλύτερο μέρος θύρες και παράθυρα, που στην προβαλλόμενη ανατολική όψη διατάσσονται συμμετρικά ως προς μέσον της.

Καλή - Καταγράφονται μικρής κλίμακας φθορές καθαρά επιφανειακού χαρακτήρα. Ανάγκη περιορισμένων επισκευών σε επιχρωματισμούς, επιχρίσματα και επενδύσεις. Επιπρόσθετα, μικρός αριθμός οπτόπλινθων παρουσιάζει αποσύνθεση, που επιβάλλει αποκατάσταση της εξωτερικής τους επιφάνειας με κονίαμα ή και αντικατάσταση.

Προστασία κελύφους - Διατήρηση κτηρίου ως προς τα μέρη τα οποία συνθέτουν την εξωτερική του μορφή.

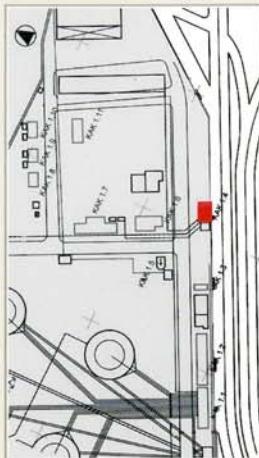
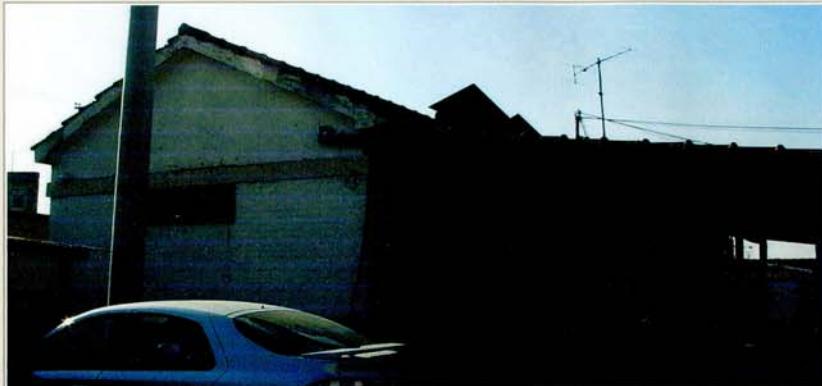
Ένδειξη στοιχείου **KAK 1.4**

Ισόγειος κτηριακός όγκος μορφής επιμήκους ορθογωνικού πρίσματος. Καλύπτεται με δίρριχτη στέγη, που δημιουργεί τυφλά αετώματα στις στενές πλευρές και προεξέχει ελαφρά από το περίγραμμα του κτίσματος, εδραζόμενη σε γείσο ορθογωνικής διατομής από σκυρόδεμα. Πρόκειται για στέγη σκυροδέματος με εξωτερική επένδυση από κεραμίδια γαλλικού τύπου. Οι τοιχοποίες συνίστανται σε φέρουσες πλινθοδόμες, που συνδυάζονται με δοκούς οπλισμένου σκυροδέματος στις θέσεις των ανοιγμάτων, καθώς και με οριζόντιους φορείς από το ίδιο υλικό. Εδράζονται σε λίθινο θεμέλιο, που επεκτείνεται επάνω από τη στάθμη του εδάφους, δημιουργώντας σε συνδυασμό με συνεχή περιμετρική τανίδια, μια ζώνη έδρασης του κτηριακού όγκου. Στο ανώτερο τμήμα των τοιχοποιών, προστίθεται συνεχής δοκός σκυροδέματος για την έδραση της στέγης. Από αισθητική άποψη, το κτίσμα δεν παρουσιάζεται απόλυτα λιτό. Με μικρή προεξοχή προς τις εμφανείς εξωτερικά πλινθοδόμες, δύο οριζόντιες τανίδιες από κατακόρυφη τοποθετημένες πλίνθους περιτρέχουν τις επίπεδες όψεις στο ύψος των πρεκιών και των ποδιών των παραθύρων. Στο μεταξύ τους διάστημα, εγγράφονται τα ανοιγμάτα, σε διάταξη συμμετρική ως προς το κέντρο των όψεων. Διατηρούν κατά το μεγαλύτερο μέρος ξύλινα κουφώματα, πιθανότατα αρχικά στοιχεία.

Καλή - Καταγράφονται μικρής κλίμακας φθορές καθαρά επιφανειακού χαρακτήρα. Ανάγκη περιορισμένων επισκευών σε επηρωματισμούς, επηρίσματα και επενδύσεις. Επιπρόσθετα, μικρός αριθμός οπτόπλινθων παρουσιάζει αποσύνθεση, που επιπλέον αποκαταστάση της εξωτερικής τους επιφάνειας με κονίαμα ή και αντικατάσταση.

Προστασία κελύφους - Διατήρηση κτηρίου ως προς τα μέρη τα οποία συνθέτουν την εξωτερική του μορφή.

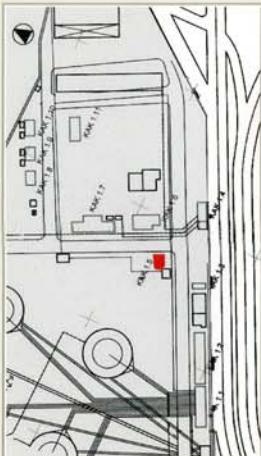
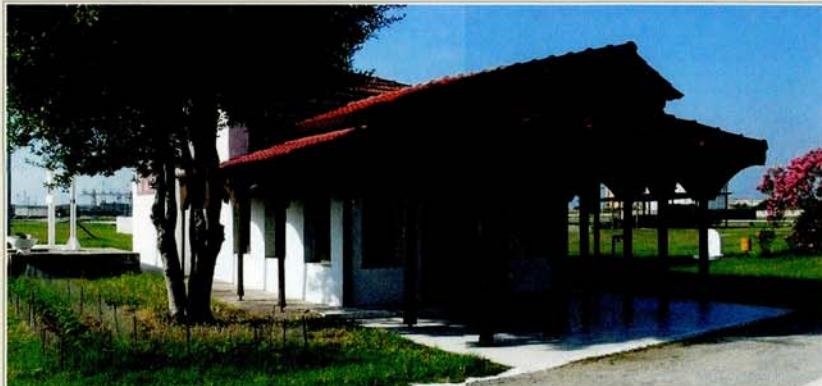
Ένδειξη στοιχείου **KAK 1.5**

Ο ναός του Στρατοπέδου Κακιούση αποτελεί έναν μικρού μεγέθους λατρευτικό χώρο, προορισμένο να καλύψει της θρησκευτικές ανάγκες αποκλειστικά του προσωπικού και των οπλιτών της στρατιωτικής εγκατάστασης. Τυπολογικά, θα μπορούσε να γίνει λόγος για έναν σταυροειδή με τρούλο, στη δυτική πλευρά του οποίου προσκολλάται ορθογώνιος σε κάτωψη νάρθηκας. Οι όψεις του διατρυπώνται από μονόλιθα, δίλοβα και τρίλοβα παράθυρα, ενώ ο νάρθηκας πλαισιώνεται από ανοικτή στοά σχήματος Π στη βόρεια, δυτική και νότια πλευρά του. Η στοά αυτή καλύπτεται με προέκταση της διρρίχτης στέγης του νάρθηκα, καθώς και με τρεις συνεχόμενες μονόρριχτες στέγες, που πλαισιώνουν σε σχήμα Π εκείνη του δυτικού διαμερίσματος.

Πολύ καλή - Δε διαποτώνονται φθορές.

Ανεξαρτήτως αξιολόγησης, λόγω ταύτισης με λατρευτικό χώρο: Συνολική προστασία - Διατήρηση κτηρίου με απόλυτη προστασία.

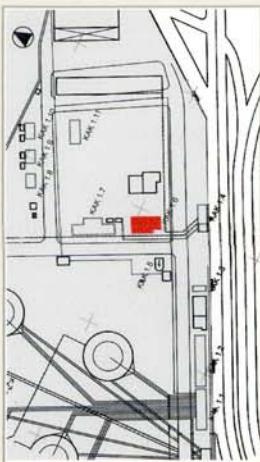
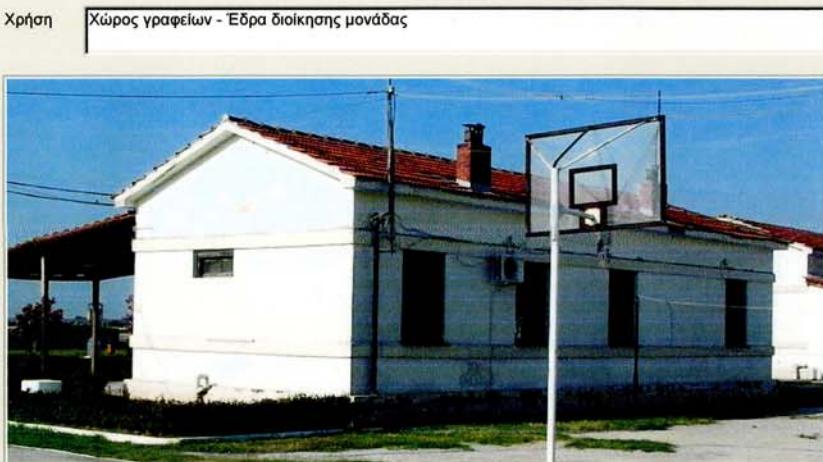
Ένδειξη στοιχείου **KAK 1.6**

Ισόγειος κτηριακός όγκος με κάτωφυ σχήματος Γ. Καλύπτεται από δυο κάθετα τεμνόμενες διρρίχτες στέγες, που προέρχονται από το περιγράμμα του κτηρίου, εδραζόμενες σε γείσο ορθογωνικής διατομής από σκυρόδεμα. Οι στέγες αυτές έχουν κατασκευαστεί επίσης από σκυρόδεμα και επενδύονται εξωτερικά με κεραμίδια γαλλικού τύπου. Οι τοιχοποιίες συνίστανται σε φέρουσες πλινθοδομές, που συνδυάζονται με δοκούς οπλισμένου σκυροδέματος στις θέσεις των ανοιγμάτων, καθώς και με ορίζοντιους φορείς από το ίδιο υλικό. Εδράζονται σε λίθινο θεμέλιο, που επεκτείνεται επάνω από τη στάθμη του εδάφους, δημιουργώντας σε συνδυασμό με συνεχή περιμετρική τανία την εντύπωση βάσης έδρασης του κτηριακού όγκου. Στο ανώτερο τμήμα τους, φέρουν δοκό σκυροδέματος για την έδραση της στέγης. Από αισθητική άποψη, τα κτίσματα δεν αποδεικνύεται απόλυτα λιτό, καθώς δύο οριζόντιες τανίες από κατακόρυφα τοποθετημένες πλίνθους σε ελαφριά προεξοχή περιτρέχουν της επίπεδες όψεις στο ύψος των πρεκιών και των ποδιών των παραθύρων. Στο μεταξύ τους διάστημα, εγγράφονται τα ανοίγματα, θύρα και ισομεγέθη παράθυρα, με σχετική κανονικότητα. Στα περισσότερα, διατηρούνται τα αρχικά ξύλινα κουφώματα.

Καλή - Καταγράφονται μικρής κλίμακας φθορές καθαρά επιφανειακού χαρακτήρα. Ανάγκη περιορισμένων επισκευών σε επιχρωματισμούς, επιχρίσματα και επενδύσεις.

Προστασία κελύφους - Διατήρηση κτηρίου ως προς τα μέρη τα οποία συνθέτουν την εξωτερική του μορφή.

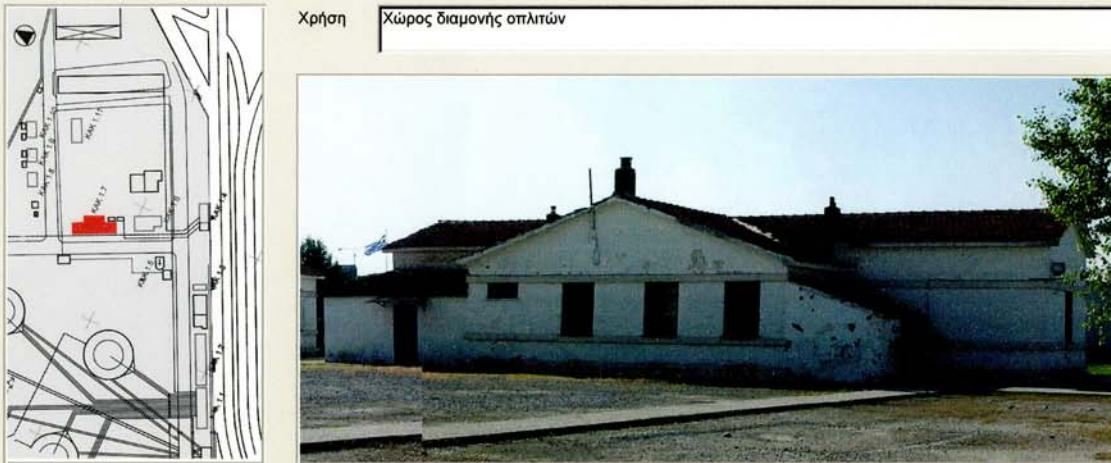
Ένδειξη στοιχείου	KAK 1.7	Στρατόπεδο	Κακιούση	Τίτλος στοιχείου	Κτήριο θαλάμων οπλιτών
Είδος στοιχείου:	Κτήριο μεμονωμένο			Χρονολόγηση	Μεταπολεμικό/Δεκαετία 1950

Ισόγειος κτηριακός όγκος με κάτοψη σχήματος Τ. Καλύπτεται από δυο κάθετα τεμνόμενες δίρριχτες στέγες, μια που διατρέχει τον κατά μήκος άξονα του κτηρίου και μια που τέμνει εγκάρσια και στο μέσον την πρώτη. Και οι δύο στέγες προεξέχουν ελαφρά από το περίγραμμα του κτίσματος, εδραζόμενες σε γείσο ορθογωνικής διατομής από σκυρόδεμα. Είναι, δε, και οι ίδιες κατασκευασμένες από σκυρόδεμα, με εξωτερική επικάλυψη κεραμιδιών γαλλικού τύπου. Οι τοιχοποιίες συνίστανται σε φέρουσες πλινθοδομές, που συνδυάζονται με δοκούς οπλισμένου σκυροδέματος στις θέσεις των ανοιγμάτων, καθώς και με οριζόντιους φορές από το ίδιο υλικό. Εδράζονται σε λίθινο θεμέλιο, που επεκτεινόμενο επάνω από τη στάθμη του εδάφους, δίνει την εντύπωση ζύνης έδρασης του κτηριακού όγκου, σε συνδυασμό με συνεχή περιμετρική τανία. Στον ανώτερο τμήμα των τοιχοποιών, προστίθεται συνεχής δοκός σκυροδέματος για την έδραση της στέγης.

Από αισθητική άποψη, το κτίσμα δεν παρουσιάζεται απόλυτα λιπό. Πέρα από την ιδιότυπη άρθρωση του κτηριακού όγκου, δυο οριζόντιες τανίες από κατακόρυφα τοποθετημένες πλινθους σε ελαφριά προεξοχή περιτρέχουν της επίπεδες όψεις στο ύψος των πρεξιών και των ποδιών των παραθύρων. Στο μεταξύ τους διάστημα, εγγράφονται τα ανοιγμάτα, σε κανονική διάταξη και με ξύλινα κατά το πλείστον κουφώματα. Σημειώνεται, τέλος, ότι στις δύο εσοχές της κάτοψης έχουν προστεθεί ορθογώνιοι βοηθητικοί χώροι, ισόγειοι, με μονόρριχτη στέγη και απολύτως επίπεδες όψεις.

Καλή - Καταγράφονται μικρής κλίμακας φθορές καθαρά επιφανειακού χαρακτήρα. Ανάγκη περιορισμένων επισκευών σε επιχρωματισμούς, επιχρίσματα και επενδύσεις.

Προστασία κελύφους και εσωτερικής διαρρύθμισης - Διατήρηση κτηρίου ως προς τα μέρη τα οποία συνθέτουν την εξωτερική του μορφή και ως προς τη βασική υποδιαιρεση των εσωτερικών του χώρων.

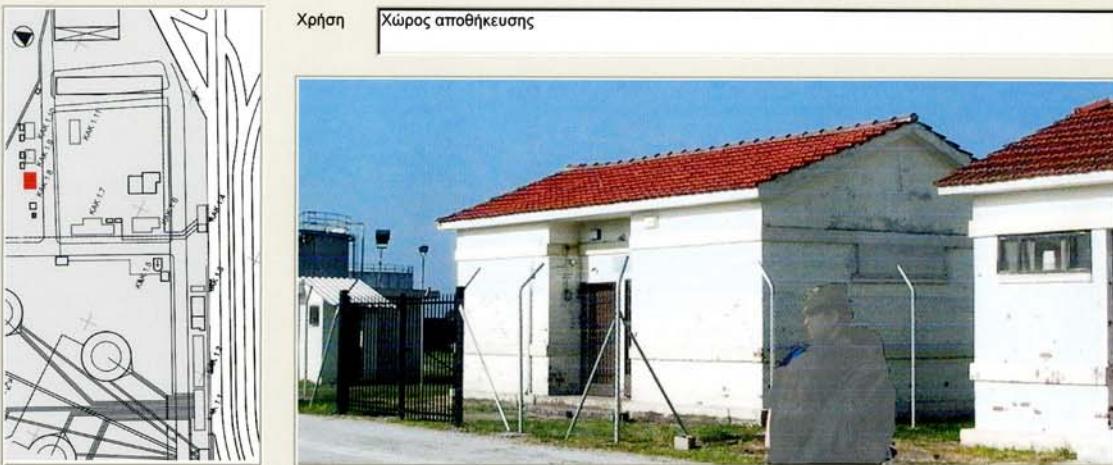
Ένδειξη στοιχείου	KAK 1.8	Στρατόπεδο	Κακιούση	Τίτλος στοιχείου	Αποθήκη (Γ)
Είδος στοιχείου:	Κτήριο μεμονωμένο			Χρονολόγηση	Μεταπολεμικό/Δεκαετία 1950

Ισόγειος κτιριακός όγκος μορφής ορθογωνικού πρίσματος, με επίσης ορθογωνική εσοχή στο μέσον της νότιας πλευράς του, όπου και διαμορφώνονται διδυμες είσοδοι. Καλύπτεται με διρρήχτη στέγη, που δημιουργεί τυφλά αετώματα στις στενές πλευρές και προεξέχει ελαφρά από το περίγραμμα του κτίσματος, εδραζόμενη σε γείσο ορθογωνικής διατομής από σκυροδέμα. Πρόκειται για στέγη σκυροδέματος με εξωτερική επικάλυψη κεραμιδιών γαλλικού τύπου. Οι τοιχοποιίες συνιστάνται σε φέρουσες πλινθοδομές, που συνδέονται με δοκούς οπλισμένου σκυροδέματος στις θέσεις των ανοιγμάτων, καθώς και με οριζόντιους φορείς από το ίδιο υλικό. Εδράζονται σε λίθινο θεμέλιο, που επεκτείνεται επάνω από τη στάθμη του εδάφους, δημιουργώντας μαζί με συνεχή περιμετρική τανία, μια ζώνη έδρασης του κτιριακού όγκου. Στο ανώτερο τμήμα των τοιχοποιών, συνεχής δοκός σκυροδέματος επιπρέπει την έδραση της στέγης. Από αισθητική άποψη, το κτίσμα δεν παρουσιάζεται απόλυτα λιτό. Με μικρή πρεξοχή προς τις εξωτερικά εμφανείς πλινθοδομές, δυο οριζόντιες τανίες από κατακόρυφα τοποθετημένες πλινθούς περιτρέχουν τις επιπτεδές θέσεις στο ύψος των πρεκών και των ποδιών των παραθύρων. Στο μεταξύ τους διάστημα, εγγράφονται τα λιγοστά ανοιγμάτα, όλα σε αξονική διάταξη επάνω στις επιμέρους επιφάνειες.

Καλή - Καταγράφονται μικρής κλίμακας φθορές καθαρά επιφανειακού χαρακτήρα. Ανάγκη περιορισμένων επισκευών σε επηρωματισμούς, επηρίσματα και επενδύσεις. Επιπρόσθετα, μικρός αριθμός οπτόπλινθων παρουσιάζει αποσύνθεση, που επιβάλλει αποκατάσταση της εξωτερικής τους επιφάνειας με κονίαμα ή και αντικατάσταση.

Προστασία κελύφους και εσωτερικής διαρρύθμισης - Διατήρηση κτηρίου ως προς τα μέρη τα οποία συνθέτουν την εξωτερική του μορφή και ως προς τη βασική υποδιαιρέση των εσωτερικών του χώρων.

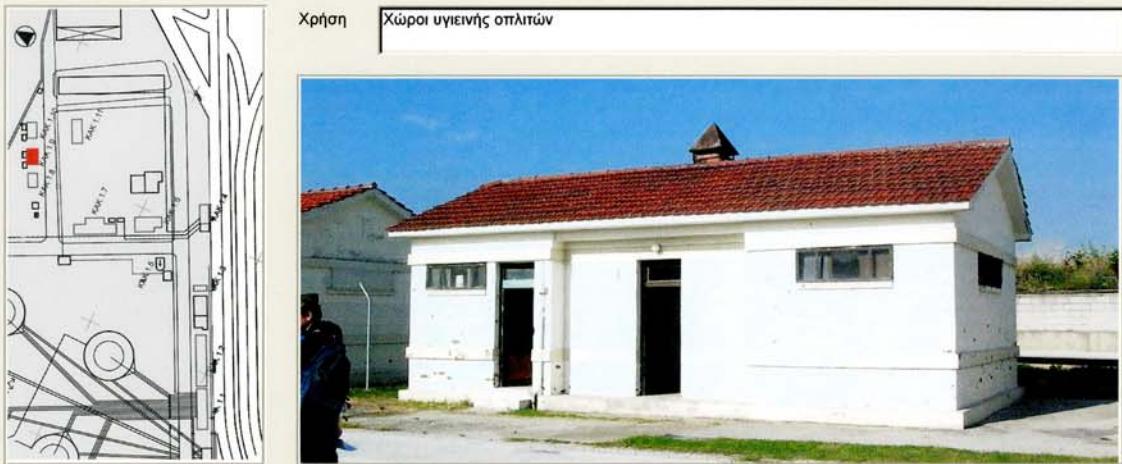
Ένδειξη στοιχείου	KAK 1.9	Στρατόπεδο	Κακιούση	Τίτλος στοιχείου	Κτήριο λουτρών - αποχωρητηρίων
Είδος στοιχείου:	Κτήριο μεμονωμένο			Χρονολόγηση	Μεταπολεμικό/Δεκαετία 1950

Ισόγειος κτιριακός δύκος μορφής ορθογωνικού πρίσματος, με ορθογωνική εσοχή στο μέσον περίπου της νότιας πλευράς του. Καλύπτεται με δίρρηχτη στέγη, που δημιουργεί τυφλά αετώματα στη στενές πλευρές και προεξέχει ελαφρά από το περιγράμμα του κτίσματος, εδράζοντας σε γέισο ορθογωνικής διατομής από σκυρόδεμα. Πρόκειται για στέγη σκυροδέματος με εξωτερική έπικαλυψη κεραμιδίων γαλλικού τύπου. Οι τοιχοποιίες συνίστανται σε φέρουσες πλινθοδομές, που συνδυάζονται με δοκούς οπλισμένου σκυροδέματος στις θέσεις των ανοιγμάτων, καθώς και με ορίζοντους φορείς από το ίδιο υλικό. Εδράζονται σε λίθινη θεμέλιο, που επεκτεινόμενο επάνω από τη στάθμη του εδάφους, δημιουργεί μια βάση για τον κτιριακό όγκο. Στο ανώτερο τμήμα των τοιχοποιών, προστίθεται συνεχής δοκός σκυροδέματος για την έδραση της στέγης. Από αισθητική όποιη, το κτίσμα δεν αποδεικνύεται απόλυτα λιτό. Σε μικρή προέξοχή προς τις εμφανείς εξωτερικά πλινθοδομές, δύο ορίζοντες τοινίες από κατακόρυφα τοπθετημένες πλίνθους περιτρέχουν τις επιπτέδες όψεις στο ύψος των πρεκιών και των ποδιών των παραθύρων. Στο μεταξύ τους διάστημα, εγγράφονται τα ανοιγμάτα, ισομεγέθεις θύρες και παράθυρα με ξύλινα κουφώματα, σε διάταξη αξονική επάνω στις επιμέρους επιφάνειες.

Καλή - Καταγράφονται μικρής κλίμακας φθορές καθαρά επιφανειακού χαρακτήρα. Ανάγκη περιορισμένων επισκευών σε επιχρωματισμούς, επιχρίσματα και επενδύσεις. Επιπρόσθετα, μικρός αριθμός οπτόπλινθων παρουσιάζει αποσύνθεση, που επιβάλλει αποκατάσταση της εξωτερικής τους επιφάνειας με κονίαμα ή και αντικατάσταση.

Προστασία κελύφους και εσωτερικής διαφρύμησης - Διατήρηση κτηρίου ως προς τα μέρη τα οποία συνθέτουν την εξωτερική του μορφή και ως προς τη βασική υποδιαιρέση των εσωτερικών του χώρων.

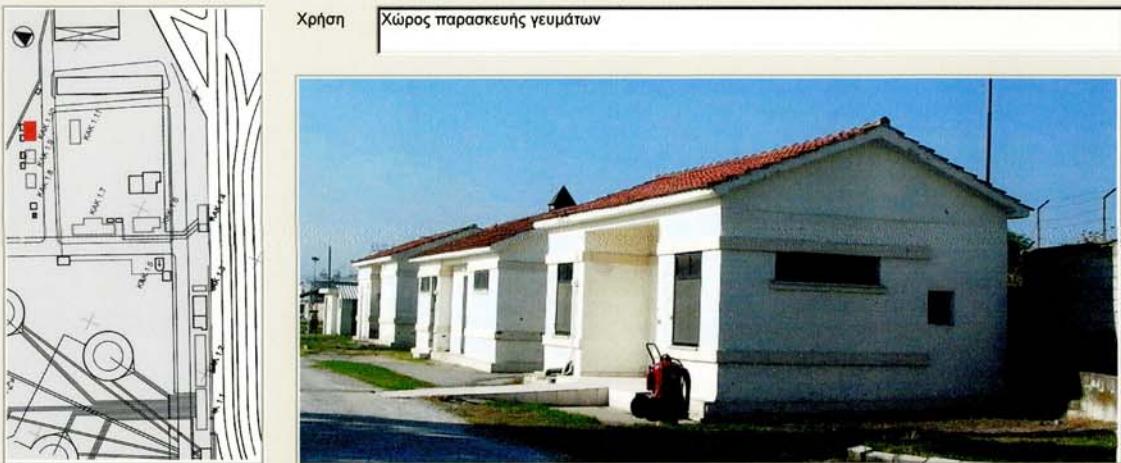
Ένδειξη στοιχείου	KAK 1.10	Στρατόπεδο	Κακιούση	Τίτλος στοιχείου	Κτήριο μαγειρείων
Είδος στοιχείου:	Κτήριο μεμονωμένο			Χρονολόγηση	Μεταπολεμικό/Δεκαετία 1950

Ισόγειος κτιριακός όγκος μορφής ορθογωνικού πρίσματος, με ορθογωνική εσοχή στο μέσον της νότιας πλευράς του. Καλύπτεται με δίφριχτη στέγη, που δημιουργεί τυφλά αετώματα στις στενές πλευρές και προεξέχει ελαφρά από το περιγράμμα του κτίσματος, εδραζόμενη σε γείσο ορθογωνικής διατομής από σκυρόδεμα. Πρόκειται για στέγη σκυροδέματος με εξωτερική επικάλυψη κεραμιδίων γαλλικού τύπου. Οι τοιχοποίες συνίστανται σε φέρουσες πλινθόδομες, που συνδυάζονται με δοκούς οπλισμένου σκυροδέματος στις θέσεις των ανοιγμάτων, κοθώς και με ορίζοντους φορείς από το ίδιο υλικό. Εδράζονται σε λίθινο θεμέλιο, που επεκτείνεται επάνω από τη στάθμη του εδάφους, δημιουργώντας μια ζώνη έδρασης του κτιριακού όγκου. Στο ανώτερο τμήμα των τοιχοποιών, τοποθετείται δοκός σκυροδέματος για την έδραση της στέγης. Από αισθητική άποψη, το κτίσμα δεν παρουσιάζεται απόλυτα λιτό. Σε μικρή προεξοχή προς τις εμφανείς εξωτερικά πλινθόδομες, δύο ορίζοντες τανίλες από κατακόρυφα τοποθετημένες πλίνθους περιτρέχουν τις επίπεδες όψεις στο ύψος των πρεκιών και των ποδιών των παραθύρων. Στο μεταξύ τους διάστημα, εγγράφονται τα ανοιγμάτα, όλα τοποθετημένα αξιονικά επάνω στις επιμέρους επιφάνειες.

Καλή - Καταγράφονται μικρής κλίμακας φθορές καθαρά επιφανειακού χαρακτήρα. Ανάγκη περιορισμένων επισκευών σε επηρωματισμούς, επηρίσματα και επενδύσεις. Επιπρόσθετα, μικρός αριθμός οπτικοπλινθών παρουσιάζει αποσύνθεση, που επιβάλλει αποκατάσταση της εξωτερικής τους επιφάνειας με κονίαμα ή και αντικατάσταση.

Προστασία κελύφους και εσωτερικής διαρρύθμισης - Διατήρηση κτηρίου ως προς τα μέρη τα οποία συνθέτουν την εξωτερική του μορφή και ως προς τη βασική υποδιαιρέση των εσωτερικών του χώρων.

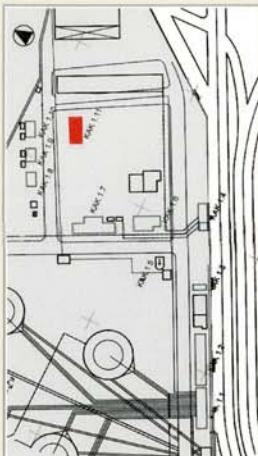
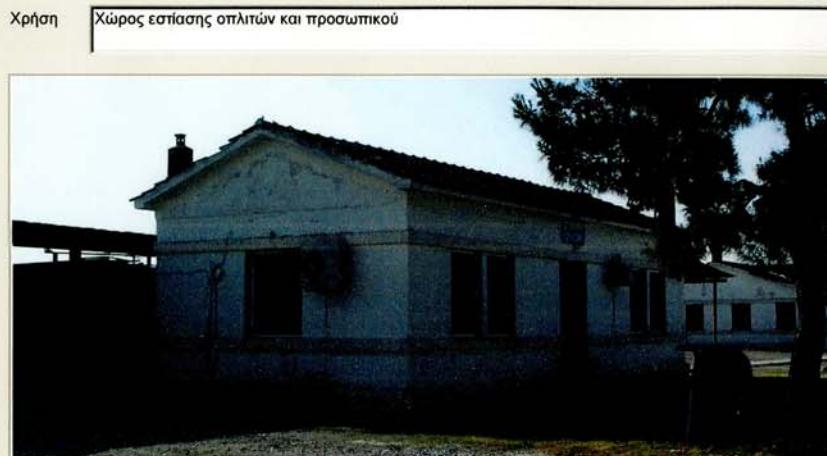
Ένδειξη στοιχείου **KAK 1.11**

Ισόγειος κτηριακός όγκος μορφής επιμήκους ορθογωνικού πρίσματος. Καλύπτεται με διρριχτή στέγη, που δημιουργεί τυφλά αετώματα στις στενές πλευρές και προεξέχει ελαφρά από το περίγραμμα του κτίσματος, εδραζόμενη σε γείσο ορθογωνικής διατομής από σκυρόδεμα. Η ίδια η στέγη είναι επίσης κατασκευασμένη από σκυρόδεμα, επενδύεται, δε εξωτερικά με κεραμίδια γαλλικού τύπου. Οι τοιχοποίες συνίστανται σε φέρουσες πλινθοδόμες, που συνδυάζονται με δοκούς οπλισμένου σκυροδέματος στις θέσεις των ανοιγμάτων, καθώς και με ορίζοντους φορείς από το ίδιο υλικό. Εδράζονται σε λίθινο θεμέλιο, που επεκτείνεται επάνω από τη στάθμη του εδάφους, δίνοντας την εντύπωση, σε συνδυασμό με συνεχή περιμετρική τανία, ζώνης έδρασης του κτηριακού όγκου. Στο ανώτερο τμήμα των τοιχοποιών, διακρίνεται συνεχής δοκός σκυροδέματος για την έδραση της στέγης. Από αισθητική άποψη, το κτίσμα δεν αποδεικνύεται απόλυτα λιτό. Σε μικρή προεξέχη ως προς τις εμφανείς πλινθοδόμες, δινούνται τανίες από κατακόρυφα τοποθετημένες πλίνθους περιτρέχουν τις επιπτέδες ώμεις στο ύψος των πρεκιών και των ποδιών των παραθύρων. Στο μεταξύ τους διάστημα, εγγράφονται τα ανοίγματα, σε διάταξη συμμετρική ως προς το κέντρο των ώμεων. Διατηρούν κατά το μεγαλύτερο μέρος ξύλινα κουφώματα, τηθανότατα αρχικά στοιχεία.

Καλή - Καταγράφονται μικρής κλίμακας φθορές καθαρά επιφανειακού χαρακτήρα. Ανάγκη περιορισμένων επισκευών σε επιχρωματισμούς, επιχρίσματα και επενδύσεις. Επιπρόσθετα, μικρός αριθμός οπτόπλινθων παρουσιάζει αποσύνθεση, που επιβάλλει αποκατάσταση της εξωτερικής τους επιφάνειας με κονίαμα ή και αντικατάσταση.

Προστασία κελύφους - Διατήρηση κτηρίου ως προς τα μέρη τα οποία συνθέτουν την εξωτερική του μορφή.

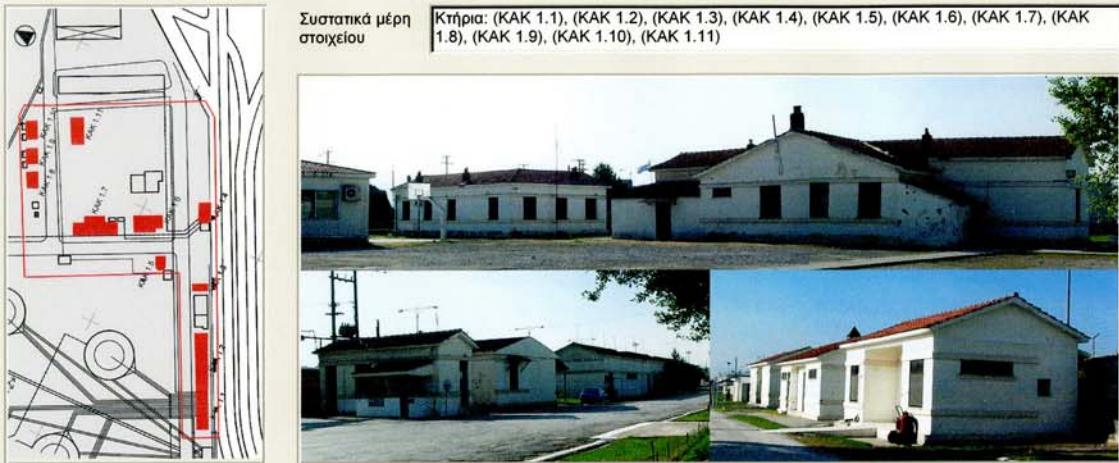
Ένδειξη στοιχείου	KAK 3.1	Στρατόπεδο	Κακιούση	Τίτλος στοιχείου	Κτιριακό σύνολο ανατολικού τομέα στρδου
Είδος στοιχείου	Κτιριακό σύνολο			Χρονολόγηση	Μεταπολεμικό/Δεκαετίες 1950-2000

Το βασικό κτιριακό δυναμικό του Στρατοπέδου Κακιούση ισοδύναμαι με ένα εξαιρετικά συνεκτικό από τυπολογική, μορφολογική και κατασκευαστική άποψη σύνολο κτισμάτων, κατασκευασμένων κατά το μεγαλύτερο μέρος σχέδιον ταυτόχρονα και συγκεκριμένα στα τέλη της δεκαετίας του 1950. Τονίζεται ότι αντίστοχα συνεκτικό δείγμα δεν καταγράφεται στα υπόλοιπα στρατόπεδα που μελετήθηκαν. Οι επιμέρους μονάδες διατάσσονται κατά μήκος ενός ενιαίου συστήματος παράλληλων και κάθετα τεμνόμενων οδών, που στα ανατολικά οριοθετούν μάλιστα μια κεντρική αδόμητη έκταση. Στη δυτική και βόρεια πλευρά της τελευταίας, παρατάσσεται γραμμικά το μεγαλύτερο μέρος του κτιριακού δυναμικού.

Πρόκειται για μια σύνθετη ισόγειων κτιριακών δύκων, χαρακτηριστικά μικρού έως μέσου μεγέθους, με κατά το πλείστον ορθογώνια κάτοψη. Οι εξωτερικές τους τοιχοποιίες συνίστανται σε εμφανείς πλινθοδομές, στοιχείο που επιπρέπει την άμεση οπτική σύνδεση, σε συνδυασμό με τις πλινθίνες τανίες, επίσης από εμφανή στοιχεία, που περιτρέχουν εξωτερικά σε δύο στάθμες τους κτιριακούς δύκους. Η κάλυψη γίνεται με κεραμοσκεπές σκυροδέματος, που προεξέχουν ελαφρά από το περιγράμμα των κτηρίων. Ως μονάδες, τα τελευταία δεν παύουν να παρουσιάζουν διαφορές στις διαστάσεις και τη διαμόρφωση των όψεων. Ωστόσο η καταφανής ομοιογένεια, σε συνδυασμό με το ενιαίο σύστημα διάταξής τους, δεν παύουν να αναδεικνύουν και ένα ξεχωριστό κτιριακό σύνολο. Εντός των ορίων του τελευταίου, περιλαμβάνεται και ο ναός του στρατοπέδου.

Καλή. Ναός στρατοπέδου σε πολύ καλή. Βλέπε αναλυτικά δελτία καταγραφής επιμέρους κτηρίων.

Προστασία κελύφους και εσωτερικής διαρρύθμισης έως προστασία κελύφους, με διατήρηση οδών και κεντρικού αδόμητου χώρου, καθώς και με περιθώρια σύγχρονης δόμησης εκατέωθεν αυτών υπό όρους. Ναός στρατοπέδου σε συνολική προστασία. Βλέπε αναλυτικά δελτία καταγραφής επιμέρους κτηρίων.
