## ΣΤΡΑΤΟΠΕΔΟ «Καρατάσιου»

**ΚΑΤΑΓΡΑΦΗ ΑΞΙΟΛΟΓΩΝ ΚΤΗΡΙΩΝ ΚΑΙ ΣΥΝΟΛΩΝ ΣΕ ΣΤΡΑΤΟΠΕΔΑ ΤΟΥ Π.Σ.ΘΕΣΝΙΚΗΣ**

Ομάδα Εργασίας: Δημήτρης Ζυγομαλάς, Κέλλου Παπαϊωάννου, Γιώτα Χαλιάζη, αρχιτέκτονες μηχανικοί

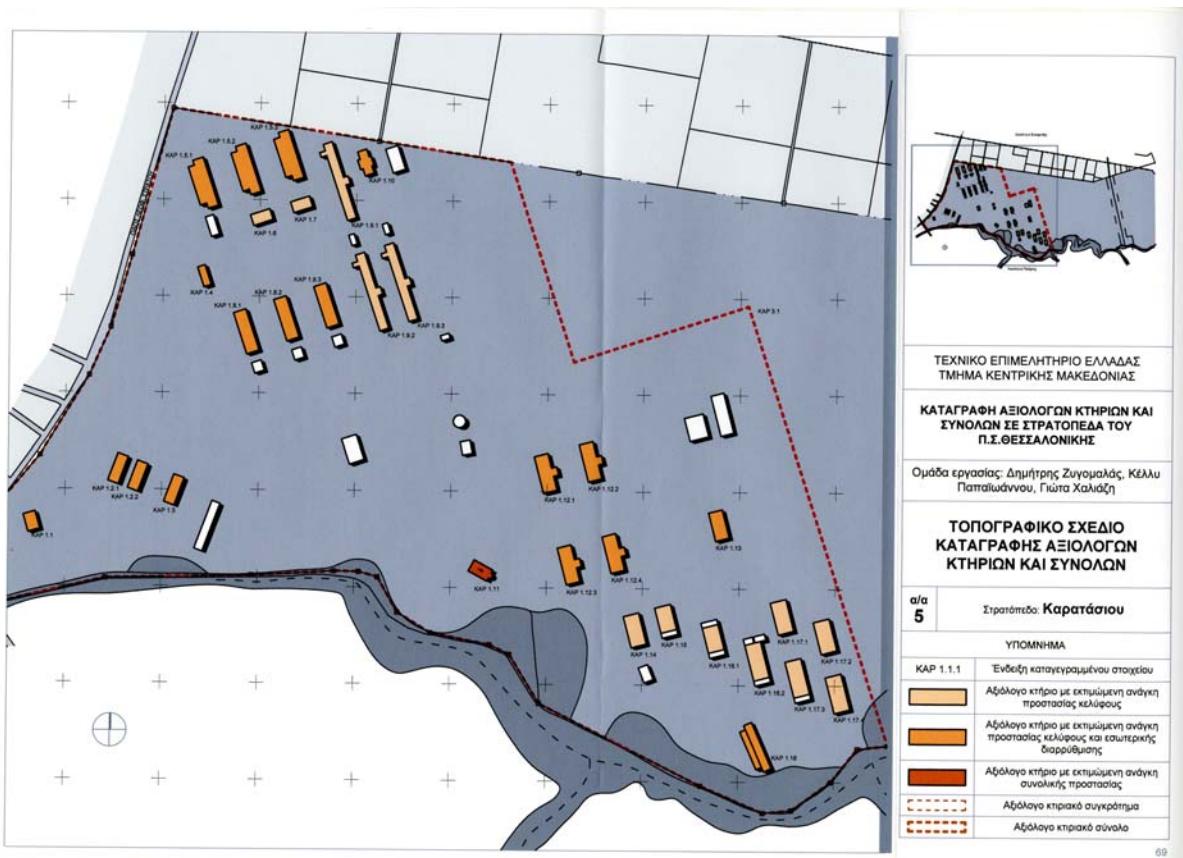
Ένδειξη στοιχείου **KAP 1.1**

Διώροφος κτηριακός όγκος μορφής ορθογωνικού πρίσματος, με κυβειδή εσοχή στη νοτιοδυτική γωνία του ισογείου, όπου και δημιουργείται η κύρια είσοδος. Καλύπτεται με τετράρριχτη στέγη, που επενδύεται εξωτερικά με κεραμίδια και προσέχει ελαφρά από το περιγράμμα του κτηρίου, εδραζόμενη σε γείσο ορθογωνικής διατομής από σκυρόδεμα. Οι τοιχοτοίλες συνίστανται σε φέρουσες λιθόδομες, τόσο στο ισόγειο, όσο και στον όροφο, που συνδυάζονται με δοκούς οπλισμένου σκυροδέματος στις θέσεις των ανοιγμάτων, καθώς και με ελεύθερα υποστυλώματα και ορίζοντους φορείς από το ίδιο υλικό. Το κατώτερο μέρος των λιθόδομών αφήνεται εξωτερικά ανετήρηστο και σε συνδυασμό με μικρή διαπλάτυνση, αναδεικνύει μια ζώνη έδρασης του κτηριακού όγκου. Από αισθητική άποψη, μπορεί να γίνει λόγος για γεωμετρική καθαρότητα και μορφολογική λιτότητα, καθώς οι επίπεδες όψεις εμπλουτίζονται μόνο με ορθογώνια ανοιγμάτα, δλα μονά, στην περίπτωση των παραθύρων με σχεδόν εξολοκλήρου κοινές διαστάσεις. Ειδικά στη δυο επιμήκεις όψεις, η διάταξη των ανοιγμάτων χαρακτηρίζεται από κανονικότητα, με το σύνολο σχεδόν να πειθαρχεί σε ενιαίο ούτημα οριζοντιών και κατακόρυφων αξόνων. Εσωτερικά, τόσο οι χώροι του ισογείου, όσο και του όροφου, διατάσσονται εκατέρωθεν κεντρικού διαδρόμου ο οποίος διατέρεχει τον κατά μήκος αξόνα του κτηρίου. Κουφώματα, πλην του υαλοστασίου στο κλιμακοστάσιο, δε διατηρούνται, καθώς αφαιρέθηκαν παράνομα μετά την παύση λειτουργίας του στρατοπέδου.

Καλή - Καταγράφονται μικρής κλίμακας φθορές καθαρά επιφανειακού χαρακτήρα. Ανάγκη περιορισμένων επισκευών σε επιχρωματισμούς, επιχρίσματα και επενδύσεις.

Προστασία κελύφους και εσωτερικής διαρρύθμισης - Διατήρηση κτηρίου ως προς τα μέρη τα οποία συνθέτουν την εξωτερική του μορφή και ως προς τη βασική υποδιαιρέση των εσωτερικών του χώρων.

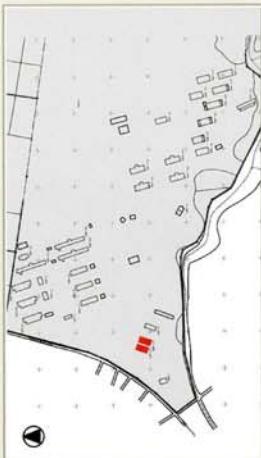
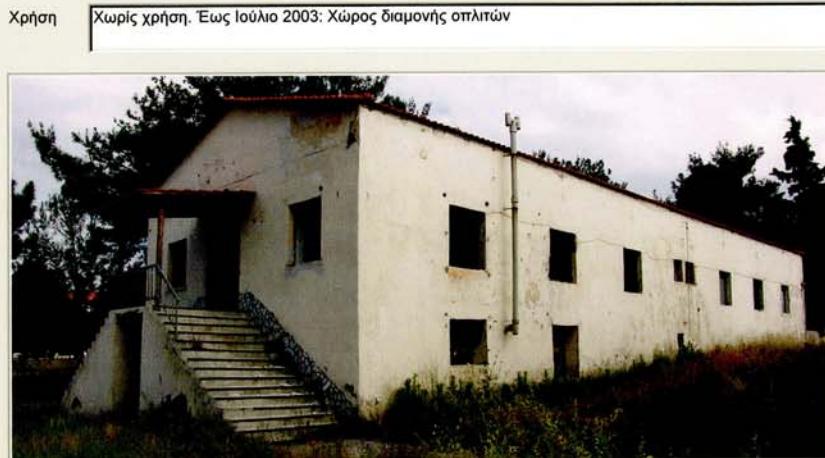
Ένδειξη στοιχείου **KAP 1.2.1 - 2**

Διώροφος κτηριακός δύκος μορφής επιμήκους ορθογωνικού πρίσματος, προσαρμοσμένος στην κλίση του εδάφους, ώστε από τη βόρεια πλευρά να προβάλλει ισόγειος. Καλύπτεται με δίρριχτη στέγη, που προεξέχει ελαφρά από το περίγραμμα του κτηρίου και συγκροτείται από ξύλινο σκελετό με εξωτερική επικάλυψη κεραμιδίων. Οι τοιχοποιίες συνίστανται σε φέρουσες λιθοδομές στο ισόγειο και πλινθοδομές στον όροφο, που συνδυάζονται με δοκούς οπλισμένους σκυροδέματα στις θέσεις των ανοιγμάτων, καθώς και με ορίζοντους φρορείς από το ίδιο υλικό. Εσωτερικά, οι πλινθοδομές ενισχύονται με παραστάδες, ενώ σε επαφή και πάλι με το εσωτερικό μέτωπο διατηρούνται ξύλινες δοκοί για τη στήριξη των ζευκτών της στέγης. Στο αιθητικό επίπεδο, κυρίαρχα στοιχεία αποτελούν η γεωμετρική καθαρότητα και η μορφολογική λιτότητα. Οι επίπεδες όψεις διατρυπώνται από ορθογώνια ανοίγματα, όλα μονά και σε κανονική διάταξη. Ειδικά στο ισόγειο τμήμα τη νότιας όψης, προσκολλάται κλίμακαστάσιο διδυμών βραχιόνων, κάτω από το πλατύσκαλο του οποίου δημιουργείται η είσοδος στους χώρους του ισόγειου. Οι τελευταίοι, όπως και εκείνοι του όροφου, διατάσσονται συμμετρικά, εκατέρωθεν κεντρικού διαδρόμου ο οποίος διατρέχει τον κατά μήκος άξονα του κτισμάτος. Κουφώματα δε διατηρούνται, καθώς αφαιρέθηκαν παράνομα μετά την παύση λειτουργίας του στρατοπέδου. Το συγκεκριμένο κτίσμα επαναλαμβάνεται όντας φορές εντός των ορίων του στρατοπέδου. Κατα δυο δειγμάτα του εντοπίζονται στο βορειοδυτικό τομέα και διατάσσονται εν σειρά, ευθυγραμμισμένα κατά τον εγκάρσιο άξονά τους. Η μορφή του κτηριακού δύκου αποδεικνύεται κοινή, με μοναδική αξιοσημείωτη διαφοροποίηση την ύπαρξη ισόγειας προσθήκης μορφής ορθογωνικού πρίσματος σε επαφή με τη βόρεια πλευρά του ανατολικότερου εκ των δύο κτηρίων.

Καλή - Καταγράφονται μικρής κλίμακας φθορές καθαρά επιφανειακού χαρακτήρα. Ανάγκη περιορισμένων επισκευών σε επιχρωματισμούς, επιχρίσματα και επενδύσεις.

Προστασία κελύφους και εσωτερικής διαρρύθμισης - Διατήρηση κτηρίου ως προς τα μέρη τα οποία συνθέτουν την εξωτερική του μορφή και ως προς τη βασική υποδιαιρεση των εσωτερικών του χώρων.

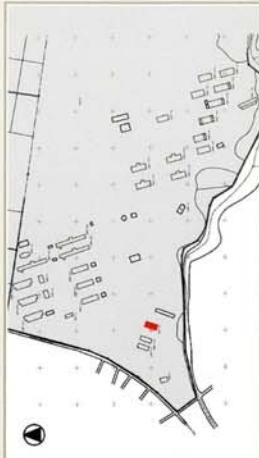
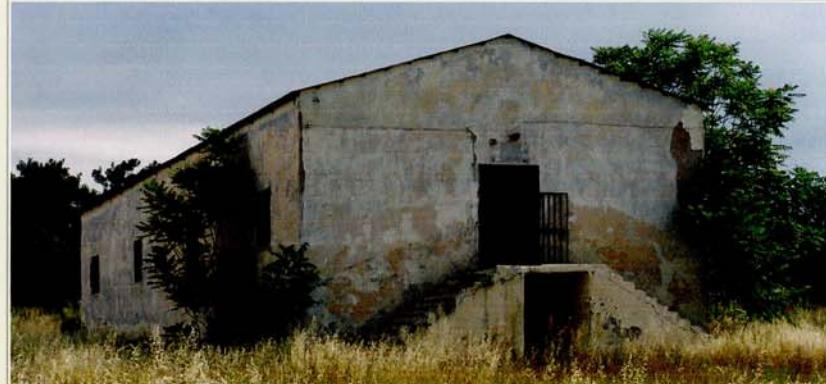
Ένδειξη στοιχείου	KAP 1.3	Στρατόπεδο	Καρατάσιου	Τίτλος στοιχείου	Κτήριο θαλάμων οπλιτών (B)
Είδος στοιχείου	Κτήριο μεμονωμένο			Χρονολόγηση	Μεταπολεμικό/Δεκαετίες 1950 - 1990

Διώροφος κτηριακός όγκος μορφής επιμήκους ορθογωνικού πρίσματος, προσαρμοσμένος στην κλίση του εδάφους, ώστε από τη βόρεια πλευρά να προβάλλει ισόγειος. Καλύπτεται με δίρριχτη στέγη, που προεξέχει ελαφρά από το περίγραμμα του κτηρίου και συγκροτείται από ξύλινο σκελετό με εξωτερική επικάλυψη κυματοειδών φύλλων. Οι τοιχοποιίες συνίστανται σε φέρουσες λιθοδομές στη ισόγειο και πλινθοδομές στον όροφο, που συνδυάζονται με δοκούς οπλισμένου σκυροδέματος στις θέσεις των ανοιγμάτων, καθώς και με ορίζοντιους φορείς από το ίδιο υλικό. Εσωτερικά, οι πλινθοδομές ενισχύονται με παραστάδες, ενώ σε επαφή και πάλι με το εσωτερικό μέτωπο τοποθετούνται ξύλινες δοκοί για τη στήριξη των ζευκτών της στέγης. Από αισθητική άποψη, το κτίσμα χαρακτηρίζεται από μια ξεκάθαρη γεωμετρία και εξαιρετική απλότητα. Οι επιπτεδές όψεις του διατρυπώνται από ορθογώνια ανοίγματα, όλο μονάς και σε κανονική διάταξη. Ειδικά στο ισόγειο τμήμα της νότιας ώμης, προσκολλάται κλιμακοστάσιο διδυμών βραχιόνων, κάτω από το πλατύσκαλο του οποίου δημιουργείται η είσοδος στους χώρους του ισογείου. Οι τελευταίοι, όπως και εκείνοι του ορόφου, διατάσσονται συμμετρικά, εκατέρωθεν κεντρικού διάδρομου, που διατρέχει τον κατά μήκος άξονα του κτισμάτος. Κουφώματα δε διατηρούνται, καθώς αφαιρέθηκαν παράνομα μετά την παύση λειτουργίας του στρατοπέδου.

Καλή - Καταγράφονται μικρής κλίμακας φθορές καθαρά επιφανειακού χαρακτήρα. Ανάγκη περιορισμένων επισκευών σε επιχρωματισμούς, επιχρίσματα και επενδύσεις.

Προστασία κελύφους και εσωτερικής διαρρύθμισης - Διατήρηση κτηρίου ως προς τα μέρη τα οποία συνθέτουν την εξωτερική του μορφή και ως προς τη βασική υποδιαιρέση των εσωτερικών του χώρων.

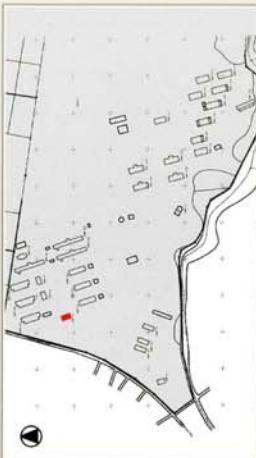
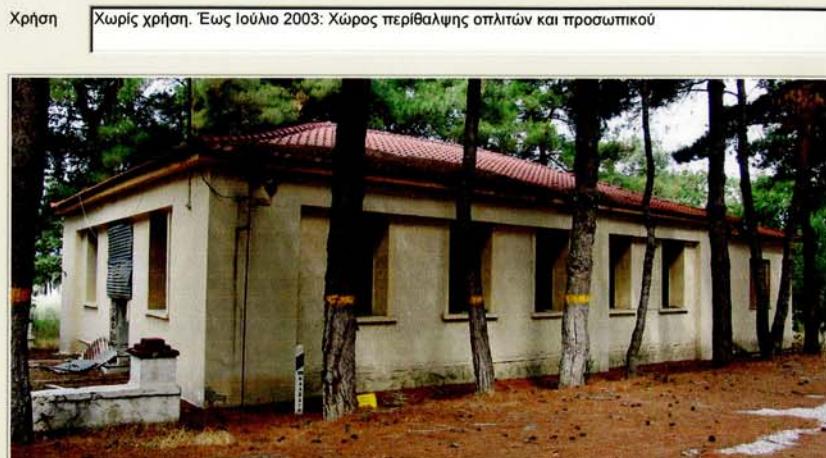
Ένδειξη στοιχείου	KAP 1.4	Στρατόπεδο	Καρατάσιου	Τίτλος στοιχείου	Αναρρωτήριο
Είδος στοιχείου	Κτήριο μεμονωμένο			Χρονολόγηση	Μεταπολεμικό/Δεκαετίες 1950 - 1990

Ισόγειος κτιριακός όγκος μορφής επιμήκους ορθογωνικού πρίσματος, με νεότερη προσθήκη, επίσης ισόγεια και ορθογωνικής κάτωψης, σε επαφή με τη βόρεια πλευρά του. Καλύπτεται με τετράριχτη στέγη, που προεξέχει ελαφρά από το περιγραμμά του, εδραζόμενη σε γέλος ορθογωνικής διατομής από σκυρόδεμα. Η στέγη συγκροτείται από φέροντα στοιχεία οπλισμένου σκυροδέματος με έξωτερη επικάλυψη κεραμιδιών. Οι τοιχοποιίες συνίστανται σε φέροντας λιθόδομές, που συνδυάζονται με δοκούς οπλισμένου σκυροδέματος στις θέσεις των ανοιγμάτων. Το κατώτερο μέρος τους αφήνεται έξωτερηκά ανεπίχρηστο και σε συνδυασμό με μικρή διαπλάτυνση, απομονώνει μια ζώνη έδρασης του κτιριακού όγκου.

Καλή - Καταγράφονται μικρής κλίμακας φθορές καθαρά επιφανειακού χαρακτήρα. Ανάγκη περιορισμένων επισκευών σε επιχρωματισμούς, επιχρίσματα και επενδύσεις.

Προστασία κελύφους και εσωτερικής διαρρύθμισης - Διατήρηση κτηρίου ως προς τα μέρη τα οποία συνθέτουν την εξωτερική του μορφή και ως προς τη βασική υποδιαιρέση των εσωτερικών του χώρων.

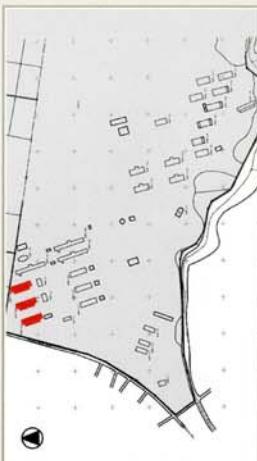
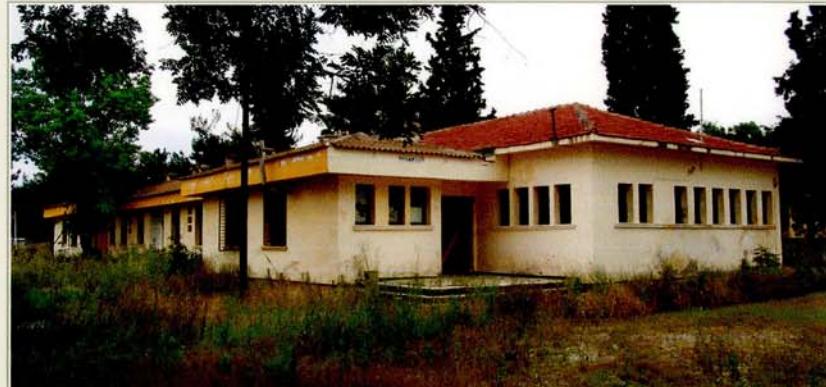
Ένδειξη στοιχείου	KAP 1.5.1 - 3	Στρατόπεδο	Καρατάσιου	Τίτλος στοιχείου	Κτήριο θαλάμων οπλιτών (Γ)
Είδος στοιχείου	Κτήριο - μονάδα συνόλου ομοίων κτισμάτων			Χρονολόγηση	Μεταπολεμικό/Δεκαετίες 1950 - 1990

Ισόγειος κτηριακός όγκος σύνθετης συμμετρικής μορφής, κατά προσέγγιση σχήματος Τ σε κάτωψη. Για την κάλυψή του, η κάτωψη επιμερίζεται σε τέσσερα ορθογώνια πλαίσια, στα οποία εγγράφονται τετράγραμμες στέγες, με εξωτερική επικάλυψη κεραμιδών. Οι στέγες προεξέχουν ελαφρά από το περιγράμμα του κτηρίου, εδραζόμενες σε γείσο ορθογωνικής διατομής από ακυρόδεμα, που στη δυτική πλευρά του κτίσματος αποκτά μορφή τανίας με αυξημένη κρέμαση. Οι τοιχοποίες συνίστανται σε λιθοδομές ή πλινθοδομές, σε κάθε περιπτώση φέροντα στοιχεία, που συνδυάζονται με δοκούς και ορίζοντες φορείς οπλισμένους σκυροδέματος. Στο αισθητικό επίπεδο, το κτίσμα έχει να επιδείξει μια ιδιότυπη άρθρωση καθαρών γεωμετρικών όγκων, όπως επίσης επιπτεδες όψεις, που αποκούν ενδιαφέρον χάρη στην εναλλαγή του σχήματος και του τρόπου διάταξης των ανοιγμάτων. Στην επεξεργασία των ανοιγμάτων, συστοιχίες υψηλορευματικών ορθογώνιων παραθύρων τονίζουν τον οριζόντιο όριον του κτίσματος, σε συνδυασμό με ανάγλυφες τανίες ορθογωνικής διατομής στο ύψος των ποδιών των παραθύρων. Στην ανατολική όψη, ορθογώνια παράθυρα που επιμερίζονται με ενδιάμεσους περισσούς σε τρία τμήματα διατάσσονται εν σειρά και σε ίσες αποστάσεις. Μονάδα ορθογώνια ανοίγματα σε κανονική διάταξη διατρυπών, τέλος, η δυτική πλευρά. Ξύλινα κουφώματα διατηρούνται στο μεγαλύτερο μέρος των ανοιγμάτων. Το συγκεκριμένο κτίσμα επαναλαμβάνεται τρεις φορές εντός των ορίων του στρατοπέδου. Και τα τρία δείγματά του εντοπίζονται στο βορειοδυτικό τομέα και διατάσσονται εν σειρά, ευθυγραμμισμένα κατά τον εγκάρσιο όγκο τους και σε ίσες αποστάσεις. Αν και η μορφή του κτηριακού όγκου αποδεικνύεται κοινή, δε λείπουν εντοπισμένες διαφοροποιήσεις μεταξύ των τριών, με βασικότερη τη διαβάθμιση του αριθμού των παραθύρων στις στενές όψεις και την ύπαρξη ή μη ανάγλυφης τανίας κάτω από αυτά, όπως και την εναλλαγή των είδους των κεραμιδών στις στέγες, που σε δυο μόνο περιπτώσεις συνίστανται σε κεραμίδια γαλλικού τύπου.

Καλή - Καταγράφονται μικρής κλίμακας φθορές καθαρά επιφανειακού χαρακτήρα. Ανάγκη περιορισμένων επισκευών σε επηρωματισμούς, επχρισματισμούς και επενδύσεις.

Προστασία κελύφους και εσωτερικής διαρρύθμισης - Διατήρηση κτηρίου ως προς τα μέρη τα οποία συνθέτουν την εξωτερική του μορφή και ως προς τη βασική υποδιαιρέση των εσωτερικών του χώρων.

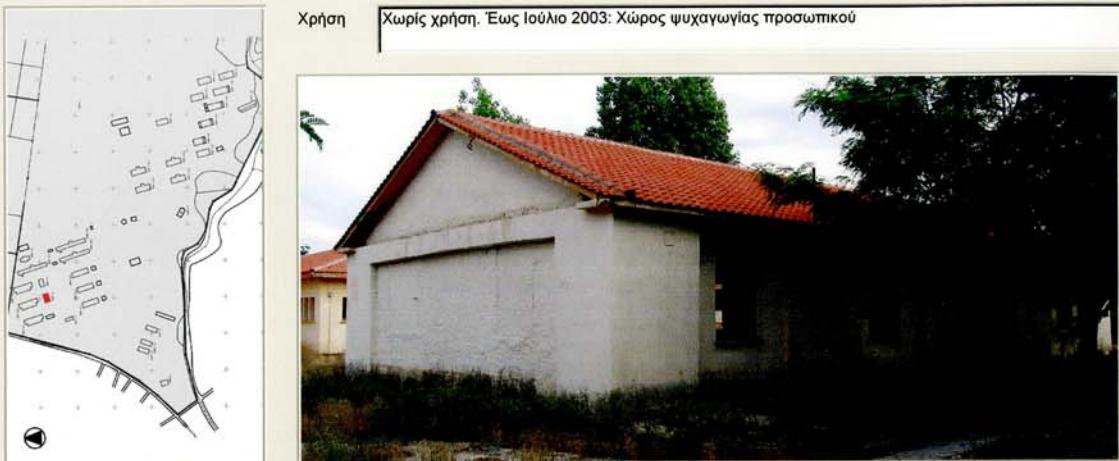
Ένδειξη στοιχείου	KAP 1.6	Στρατόπεδο	Καρατάσιου	Τίτλος στοιχείου	Κτήριο ΚΨΜ (Α)
Είδος στοιχείου	Κτήριο μεμονωμένο			Χρονολόγηση	Μεταπολεμικό/Δεκαετίες 1950 - 1990

Ισόγειος κτιριακός όγκος μορφής επιμήκους ορθογωνικού πρίσματος. Καλύπτεται με δίρριχτη στέγη, που προέξει ελαφρά από το περιγράμμα του κτηρίου, εδραζόμενη σε γείο ορθογωνικής διατομής από σκυρόδεμα. Η στέγη διαμορφώνει τριγωνικά αετώματα στις στενές πλευρές και συγκροτείται από εξολοκλήρου ξύλινο σκελετό με εξωτερική επικάλυψη από κεραμίδια. Οι τοιχοποιίες συνίστανται σε φέρουσες λιθοδομές, που συνδυάζονται με δοκούς οπλισμένου σκυροδέματος στις θέσεις των ανοιγμάτων.  
Από αισθητική άποψη, η γεωμετρική καθαρότητα συνδυάζεται με μια ιδιότυπη επεξεργασία των όψεων. Στις μακριές πλευρές, τα εξωτερικά μέτωπα εμπλουτίζονται με παραστάδες μεγάλου πλάτους, με σαγρέ επιφάνεια. Τα ορθογώνια φανώματα στο μεσοδιάστημα των παραστάδων, καλυμμένα με λειό επίχρισμα, οριοθετούνται με ταυτά σχήματα Π. ενώ στο κέντρο τους εγγράφονται ορθογώνια ανοιγμάτα. Στις στενές πλευρές, γωνιακές παραστάδες με λειό επίχρισμα επιστέφονται από δοκό σκυροδέματος δημιουργώντας πλαισίο σχήματος Π. Πίσω από το τελευταίο, το μέτωπο της τοιχοποίας καλύπτεται με σαγρέ επίχρισμα. Κουφώματα, τέλος, δε διατηρούνται, καθώς αφαιρέθηκαν παράνομα μετά την παύση λειτουργίας του στρατοπέδου.

Καλή - Καταγράφονται μικρής κλίμακας φθορές καθαρά επιφανειακού χαρακτήρα. Ανάγκη περιορισμένων επισκευών σε επιχρωματισμούς, επιχρίσματα και επενδύσεις.

Προστασία κελύφους - Διατήρηση κτηρίου ως προς τα μέρη τα οποία συνθέτουν την εξωτερική του μορφή. Σε περίπτωση εσωτερικού επιμερισμού, ανάδειξη του αρχικά ενιαίου χαρακτήρα του χώρου.

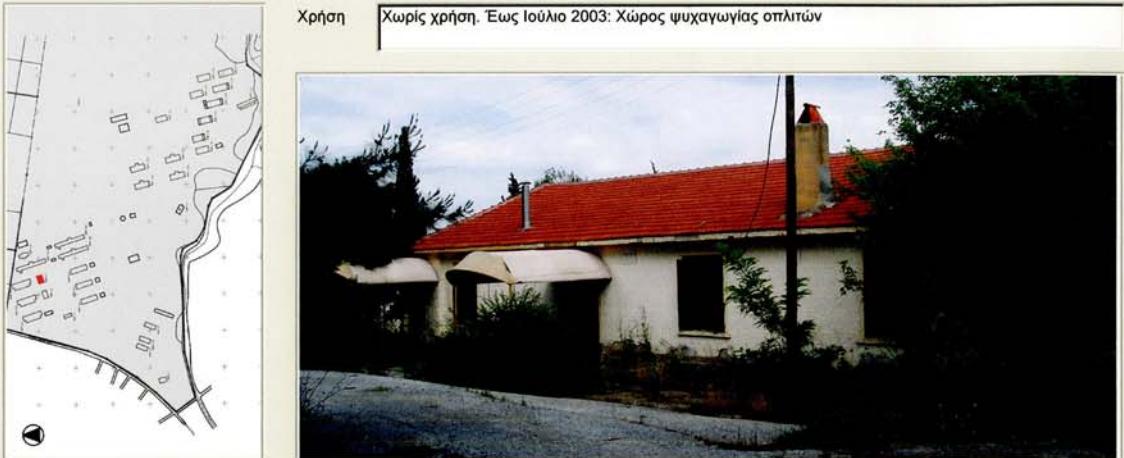
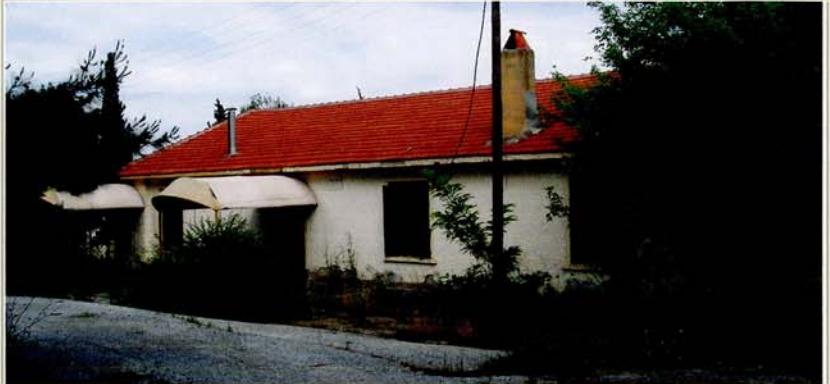
Ένδειξη στοιχείου	KAP 1.7	Στρατόπεδο	Καρατάσιου	Τίτλος στοιχείου	Κτήριο ΚΨΜ (B)
Είδος στοιχείου	Κτήριο μεμονωμένο			Χρονολόγηση	Μεταπολεμικό/Δεκαετίες 1950 - 1990

Ισόγειος κτιριακός όγκος μορφής επιμήκους ορθογωνικού πρίσματος. Καλύπτεται με διρρήχτη στέγη, που προεξέχει ελαφρά από το περίγραμμα του κτηρίου, εδραζόμενη σε γείσο ορθογωνικής διατομής από σκυρόδεμα. Η στέγη διαμορφώνει τριγωνικά αετώματα στις στενές πλευρές και συγκροτείται από εξολοκλήρου ζύλινο σκελετό με εξωτερική επικάλυψη κεραμιδίων γαλλικού τύπου. Οι τοιχοποιίες συνίστανται σε φέρουσες λιθόδομες, που συνδυάζονται με δοκούς οπλισμένου σκυροδέματος στις θέσεις των ανοιγμάτων.

Καλή - Καταγράφονται μικρής κλίμακας φθορές καθαρά επιφανειακού χαρακτήρα. Ανάγκη περιορισμένων επισκευών σε επιχρωματισμούς, επιχρίσματα και επενδύσεις.

Προστασία κελύφους - Διατήρηση κτηρίου ως προς τα μέρη τα οποία συνθέτουν την εξωτερική του μορφή. Σε περίπτωση εσωτερικού επιμερισμού, ανάδειξη του αρχική ενιαίου χαρακτήρα του χώρου.

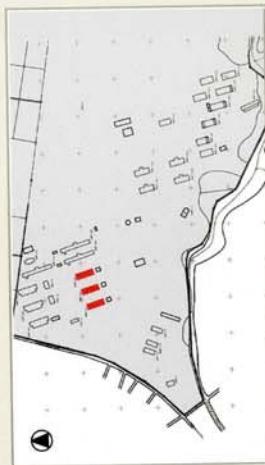
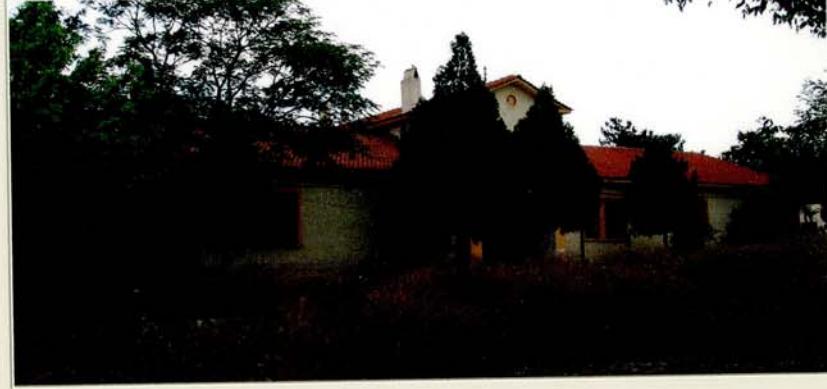
Ένδειξη στοιχείου	KAP 1.8.1 - 3	Στρατόπεδο	Καρατάσιου	Τίτλος στοιχείου	Κτήριο θαλάμων οπλιτών (Δ)
Είδος στοιχείου	Κτήριο - μονάδα συνόλου ομοίων κπομάτων			Χρονολόγηση	Μεταπολεμικό/Δεκαετίες 1950 - 1990

Σύνθετος κτηριακός όγκος, αποτελούμενος από διώροφο κεντρικό πυρήνα μορφής ορθογωνικού πρίσματος και συμμετρικές πλευρικές πτέρυγες, ισόγειες, μορφής επιμήκους ορθογωνικού πρίσματος. Ο κεντρικός πυρήνας καλύπτεται με δίρριχτη στέγη, που δημιουργεί τριγωνικά αετώματα στις στενές πλευρές, επενδύεται εξωτερικά με κεραμίδια και προέξει ελαφρά από το περίγραμμα του πυρήνα, εδραζόμενη σε γείσο ορθογωνικής διατομής από σκυρόδεμα. Στέγες αντίστοιχης μορφής, επικάλυψης και προεξοχής καλύπτουν τις πλευρικές πτέρυγες. Οι τοιχοποιίες και των τριών μερών συνίστανται σε φέρουσες λιθόδομούς, που συνδυάζονται με δοκούς σκυροδέματος στις θέσεις των ανοιγμάτων. Το κατώτερο τμήμα της εξωτερικής επιφάνειάς τους μένει ανεπτήχρηστο, ώστε σε συνδυασμό με μικρή προεξοχή, να δίνει την εντύπωση ζώνης έδρασης του κτισματος. Στο αισθητικό επίπεδο, κυριαρχούν η ιδιότητα άρθρωσης του κτηριακού όγκου (κεντρικός υπερυψωμένος πυρήνας – πλευρικές συμμετρικές πτέρυγες), που σημειωτέον επεκτείνεται και στον εσωτερικό χώρο (κεντρική αιθουσα ειδόδου – πλευρικές αιθουσες/θάλαισοι οπλιτών), καθώς και η μορφολογική λιτότητα και η αυστηρά συμμετρική διάπλαση των όψεων. Πρόκειται για επίπεδες επιφάνειες με ορθογώνια ανοίγματα, επιμεριζόμενα με ενδάμενο πεσσό στο δυο τμήματα και οριοθετημένα με περιμετρικό ανάγλυφο πλαίσιο ορθογωνικής διατομής. Από τα κουφώματα διατηρούνται μόνον κάστες, καθώς τα υπόλοιπα μέρη αφαιρέθηκαν παράνομα μετά την παύση λειτουργίας του στρατοπέδου.

Καλή - Καταγράφονται μικρής κλίμακας φθόρες καθαρά επιφανειακού χαρακτήρα. Ανάγκη περιορισμένων επισκευών σε επιχρωματισμούς, επιχρίσματα και επενδύσεις.

Προστασία κελύφους και εσωτερικής διαρρύθμισης - Διατήρηση κτηρίου ως προς τα μέρη τα οποία συνθέτουν την εξωτερική του μορφή και ως προς τη βασική υποδιαιρέση των εσωτερικών του χώρων.

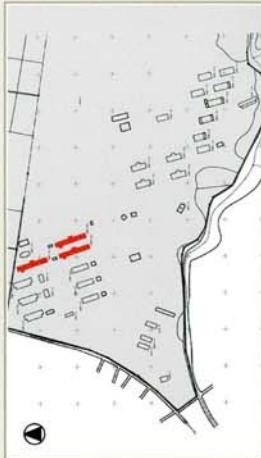
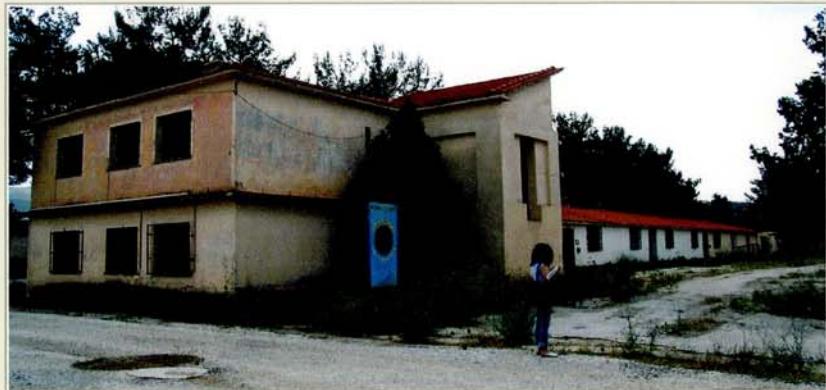
Ένδειξη στοιχείου | KAP 1.9.1 - 3

Κτιριακός όγκος σύνθετης μορφής, αποτελούμενος από: α) ισόγειο τμήμα μορφής επιμήκους ορθογωνικού πρόσιματος με επίσης ορθογωνική προεξοχή στο μέσον περίπου της ανατολικής πλευράς του, και β) διώροφη κυβοειδή πτέρυγα με πυργοειδή γωνιακή προεξοχή. Το ισόγειο τμήμα του κτισμάτος καλύπτεται με διρριχτή στέγη, που προέχει ελαφρά από το περίγραμμα του κτηρίου, εδραζόμενη σε γείσο ορθογωνικής διατομής από σκυρόδεμα. Η στέγη διαμορφώνει τριγωνικά αετώματα στις στενές πλευρές και συγκροτείται εξολοκλήρου από στοιχεία οπλισμένου σκυροδέματος με εξωτερική επικάλυψη κεραμιδιών. Οι τοιχοποίες του ίδιου τμήματος συνίστανται σε φέρουσες λιθόδομές, που συνδυάζονται με δοκούς οπλισμένου σκυροδέματος στις θέσεις των ανοιγμάτων. Στη διώροφη πτέρυγα, η κάλυψη γίνεται με τετράρριχτη στέγη, που επίσης προέχει ελαφρά από το περίγραμμα του κτηρίου, εδραζόμενη σε γείσο ορθογωνικής διατομής από σκυρόδεμα. Ειδικά στην πυργοειδή προεξοχή, επλέγεται μονόρριχτη στέγη, συγκροτούμενη από ξύλινο σκελετό με επικάλυψη κεραμιδιών. Οι τοιχοποίες της διώροφης πτέρυγας συνίστανται σε φέρουσες λιθόδομες (ισάγειο) και πλινθοδόμες (όροφος), συνδυάζονται, δε, με δοκούς σκυροδέματος στις θέσεις των ανοιγμάτων.

Καλή - Καταγράφονται μικρής κλίμακας φθορές καθαρά επιφανειακού χαρακτήρα. Ανάγκη περιορισμένων επισκευών σε επιχρωματισμούς, επιχρίσματα και επενδύσεις.

Προστασία κελύφους - Διατήρηση κτηρίου ως προς τα μέρη τα οποία συνθέτουν την εξωτερική του μορφή. Επιπρόσθετα, διατήρηση της πυργοειδούς προεξοχής ως θέση του πυρήνα κατακόρυφης επικοινωνίας.

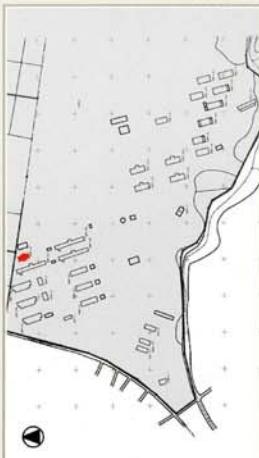
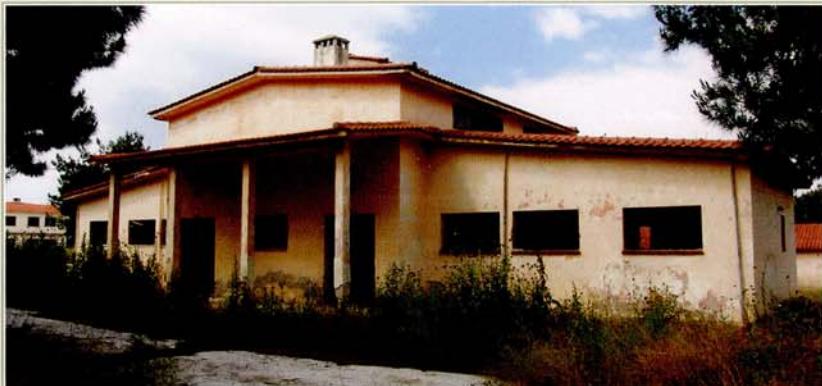
Ένδειξη στοιχείου | KAP 1.10

Κτηριακός όγκος σύνθετης μορφής, αποτελούμενος από κεντρικό διώροφο πυρήνα μορφής ορθογωνικού πρίσματος με συμμετρικές πτέρυγες στην προέκταση και των τεσσάρων πλευρών του. Αναλυτικότερα, στη δυτική, βόρεια και νότια πλευρά, προσκολλούνται ισόγειοι όγκοι μορφής ορθογωνικού πρίσματος, στη δε ανατολική ανοιχτή στοά υποβαστάζομενη από υποστυλώματα στηλισμένου σκυροδέματος. Ο κεντρικός πυρήνας καλύπτεται με διρριχτή στέγη, που προεξέχει ελαφρά από το περίγραμμα του κτηρίου, εδραζόμενη σε γείσο ορθογωνικής διατομής από σκυρόδεμα. Μονόρριχτες στέγες, με αντίστοιχη προέξοχη και έδραση, καλύπτουν τις τέσσερις περιφερειακές πτέρυγες. Σε όλες τις περιπτώσεις, πρόκειται για στέγες σκυροδέματος με εξωτερική επικάλυψη κεραμιδών. Επίσης από σκυρόδεμα είναι κατασκευασμένα τα φέροντα στοιχεία του κτίσματος, που συμπληρώνονται με πλινθοδομές πλλήρωσης.

Καλή - Καταγράφονται μικρής κλίμακας φθορές καθαρά επιφανειακού χαρακτήρα. Ανάγκη περιορισμένων επισκευών σε επιχρωματισμούς, επιχρίσματα και επενδύσεις. Επιπρόσθετα, τα υποστυλώματα της ανατολικής στοάς παρουσιάζουν αποσύνθεση στη βάση τους, καθιστώντας απαραίτητη τη συμπλήρωση της κατεστραμμένης μάζας τους.

Προστασία κελύφους και εσωτερικής διαρρύθμισης - Διατήρηση κτηρίου ως προς τα μέρη τα οποία συνθέτουν την εξωτερική του μορφή και ως προς τη βασική υποδιαιρέση των εσωτερικών του χώρων.

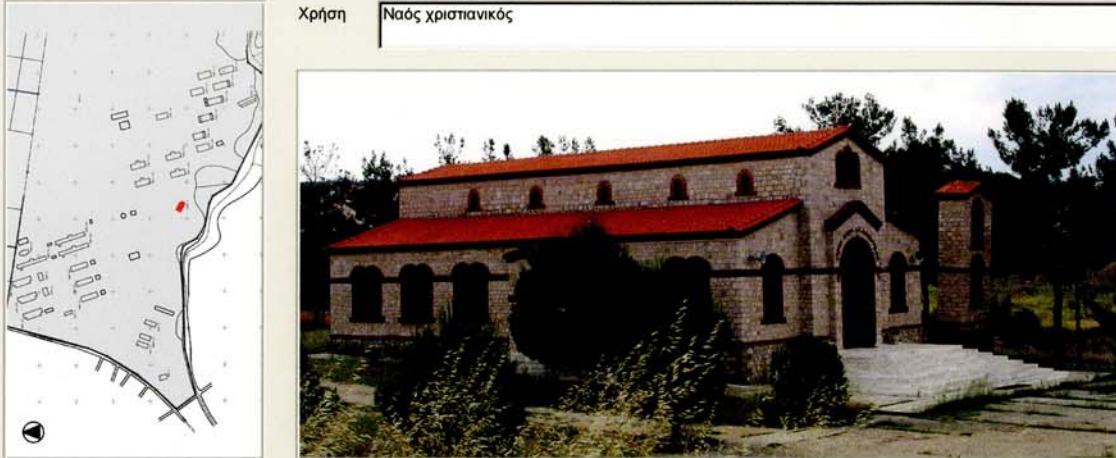
Ένδειξη στοιχείου	KAP 1.11	Στρατόπεδο	Καρατάσου	Τίτλος στοιχείου	Ιερός Ναός Αγίου Δημητρίου
Είδος στοιχείου:	Κτήριο μεμονωμένο			Χρονολόγηση	Μεταπολεμικό/Δεκαετίες 1990-2000

Ο ναός του Αγίου Δημητρίου αποτελεί το μοναδικό τμήμα του Στρατοπέδου Καρατάσου το οποίο παραμένει σε λειτουργία, έστω και σε περιοδική βάση. Πρόκειται για πρόσφατο αρχιτεκτονικό έργο, κτισμένο στον τύπο της τρικλιτής βασιλικής με νάρθηκα και πλήσιον αυτού, διώροφο κωδωνοστάσιο. Τα εξωτερικά του μέτωπα επενδύονται με ημιλαξευτούς λίθους σε ένα είδος ψευδοισόδομου συστήματος, με σαφή διαχωρισμό του κατώτερου τμήματος των τοιχοποιών, όπου η επιλογή αργολιθοδομής που επιστέφεται με συνεχή οριζόντια τανίνη απομονώνει τη ζωνή εξόρασης του κτηριακού δύκου. Οι όψεις διατρυπύνονται από μονόλιθα, δίλοβα και τρίλοβα παράθυρα, σε αξονική διάταξη στις στενές πλευρές και σε ίσες αποστάσεις στις μακριές. Ειδικά στη δυτική στενή πλευρά, η διάταξη των ανοιγμάτων τονίζει τον κεντρικό άξονα της συγκεκριμένης όψης. Η κεντρική θύρα σε προεξοχή της τοιχοποιίας με αετωματική απόληξη επιστέφεται με τρίλοβο παράθυρο και πλαισιώνεται με συμμετρικά μονόλιθα παράθυρα στη υποχωρημένες ως προς το κεντρικό κλίτος τοιχοποιίες των πλευρικών κλιτών. Μπροστά από την είσοδο, διαμορφώνεται και πάλι σε αξονική ευθυγράμμιση άνετο μαρμάρινο κλίμακοστάσιο.

Πολύ καλή - Δε διαπιστώνονται φθορές.

Ανεξαρτήτως αξιολόγησης, λόγω ταύτισης με λατρευτικό χώρο: Συνολική προστασία - Διατήρηση κτηρίου με απόλυτη προστασία.

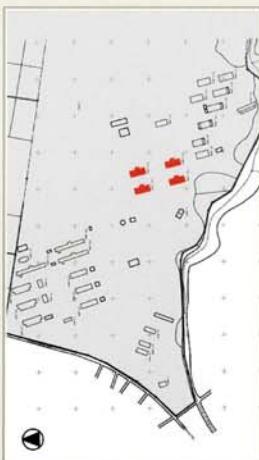
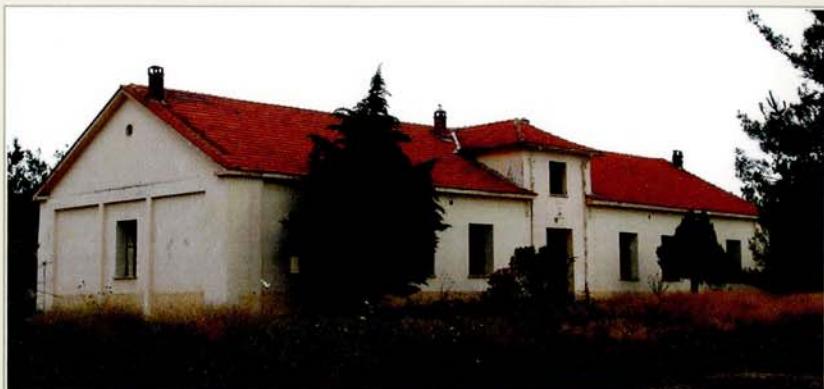
Ένδειξη στοιχείου **KAP 1.12.1 - 4**

Ισόγειος κτιριακός δύγκος μορφής επιμήκους ορθογωνικού πρίσματος με υπερυψωμένο διώροφο πυρήνα στο κέντρο της δυτικής μακριάς πλευράς και με διώροφη πτέρυγα μορφής ορθογωνικού πρίσματος προσκολλημένη στο κέντρο της ανατολικής μακριάς πλευράς. Ο ισόγειος πυρήνας καλύπτεται με διρριχτή στέγη, που προεξέχει ελαφρά από το περιγράμμα του κτηρίου, εδραζόμενη σε γέισο ορθογωνικής διατομής από σκυρόδεμα. Αντίστοιχη προεξοχή και έδραση χαρακτηρίζει την τριβρίχτη στέγη με την οποία καλύπτεται το διώροφο τμήμα της δυτικής όψης, την τετράρχιτη στέγη με την οποία καλύπτεται η διώροφη ανατολική πτέρυγα και τη διρριχτή στέγη με την οποία καλύπτεται η προέκταση της εν λόγω πτέρυγας στη στάθμη του ορόφου προς τα δυτικά. Όλες οι στέγες συγκροτούνται από ξύλινα φέροντα σκελετό με επικάλυψη κεραμιδών γαλλικού τύπου. Οι τοιχοποιίες συνίστανται σε φέρουσες λιθοδομές, που συνδυάζονται με δοκούς σκυροδέματος στις θέσεις των ανοιγμάτων, καθώς και με ελεύθερο υποστυλώματα, δοκούς και οριζόντιους φορείς από το ίδιο υλικό στο εσωτερικό του λιθόκτιστου κελύφους. Το κατώτερο τμήμα των λιθοδομών παραμένει ανεπίχριστο και μαζί με μικρή προεξοχή δίνει την εντύπωση ζώνης έδρασης του κτίσματος.

Καλή - Καταγράφονται μικρής κλίμακας φθορές καθαρά επιφανειακού χαρακτήρα. Ανάγκη περιορισμένων επισκευών σε επιχρωματισμούς, επιχρίσματα και επενδύσεις.

Προστασία κελύφους και εσωτερικής διαρρύθμισης - Διατήρηση κτηρίου ως προς τα μέρη τα οποία συνθέτουν την εξωτερική του μορφή και ως προς τη βασική υποδιάίρεση των εσωτερικών του χώρων.

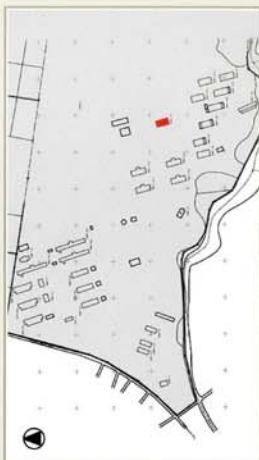
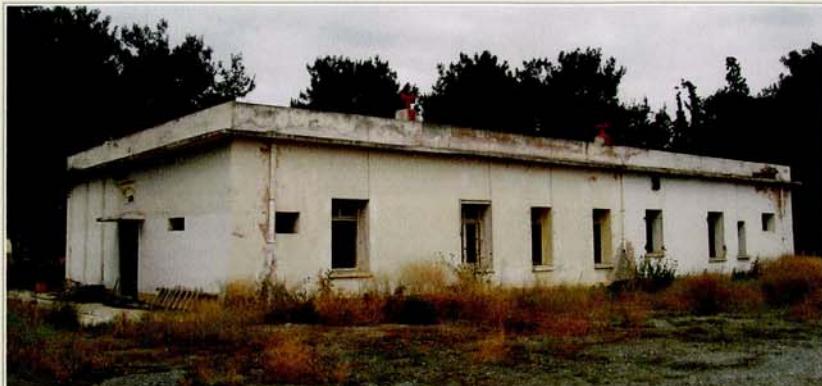
Ένδειξη στοιχείου **KAP 1.13**

Ισόγειος κτηριακός όγκος μορφής επιμήκους ορθογωνικού πρίσματος. Καλύπτεται με δώμα, οριοθετημένο με περιμετρικό πλινθόκτιστο στηθαίο. Στη βάση του τελευταίου, δημιουργείται γείσα σκυροδέματος ορθογωνικής διατομής. Οι τοιχοποίες συνίστανται από φέρουσες λιθοδομές, που συνδυάζονται με δοκούς οπλισμένου σκυροδέματος στις θέσεις των ανοιγμάτων. Στη βάση τους, δημιουργείται εξωτερικά μικρή προεξοχή, που σε συνδυασμό με την απουσία επιχρίσματος, απομονώνει ζώνη έδρασης του κτηριακού όγκου.

Καλή - Καταγράφονται μικρής κλίμακας φθορές καθαρά επιφανειακού χαρακτήρα. Ανάγκη περιορισμένων επισκευών σε επιχρωματισμούς, επιχρίσματα και επενδύσεις.

Προστασία κελύφους και εσωτερικής διαρρύθμισης - Διατήρηση κτηρίου ως προς τα μέρη τα οποία συνθέτουν την εξωτερική του μορφή και ως προς τη βασική υποδιάρεση των εσωτερικών του χώρων.

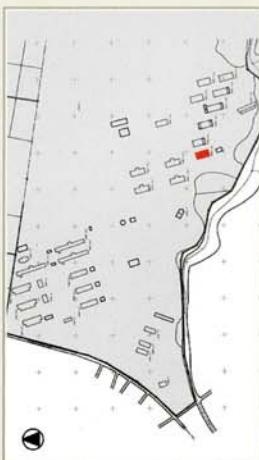
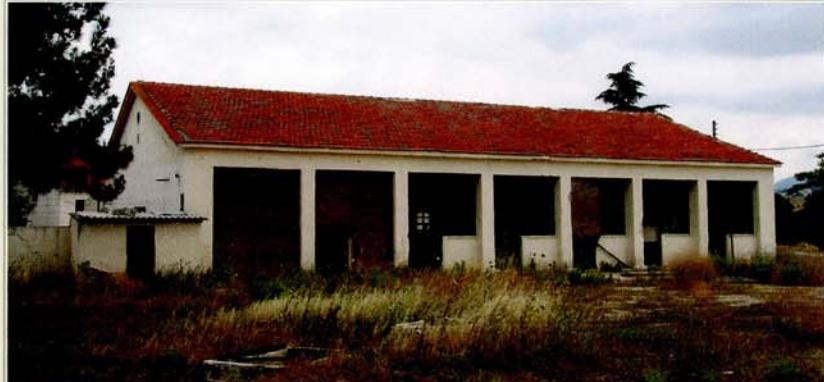
Ένδειξη στοιχείου	KAP 1.14	Στρατόπεδο	Καρατάσιου	Τίτλος στοιχείου	Κτήριο μονάδων επισκευών (A)
Είδος στοιχείου	Κτήριο μεμονωμένο			Χρονολόγηση	Μεταπολεμικό/Δεκαετίες 1950 - 1990

Ισόγειος κτηριακός όγκος μορφής επιμήκους ορθογωνικού πρίσματος. Καλύπτεται με δίρριχτη στέγη, που προεξέχει ελαφρά από το περιγράμμα του κτηρίου, εδραζόμενη σε γείσο ορθογωνικής διατομής από σκυρόδεμα. Η στέγη διαμορφώνει τριγωνικά αετώματα στις στενές πλευρές και συγκροτείται από δοκούς και πλάκες οπλισμένου σκυροδέματος οι οποίες καλύπτονται εξωτερικά με κεραμίδια γαλλικού τύπου. Ο φέρων οργανισμός του κτίσματος αποτελείται από υποστυλώματα και δοκούς οπλισμένου σκυροδέματος, στη βόρεια, ανατολική και νότια πλευρά με ενδιάμεση πλήρωση από πλινθόκπατες τοιχοποιίες, στη δυτική πλευρά με υαλοστάσια σχήματος Γ.

Καλή - Καταγράφονται μικρής κλίμακας φθορές καθαρά επιφανειακού χαρακτήρα. Ανάγκη περιορισμένων επισκευών σε επιχρωματισμούς, επιχρίσματα και επενδύσεις.

Προστασία κελύφους - Διατήρηση κτηρίου ως προς τα μέρη τα οποία συνθέτουν την εξωτερική του μορφή. Τυχόν προσθήκη εγκάρσιων εσωτερικών χωρισμάτων, σε ευθυγράμμιση με τα υποστυλώματα της δυτικής όψης.

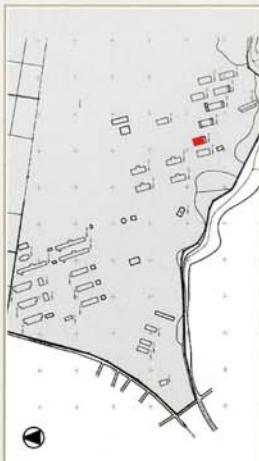
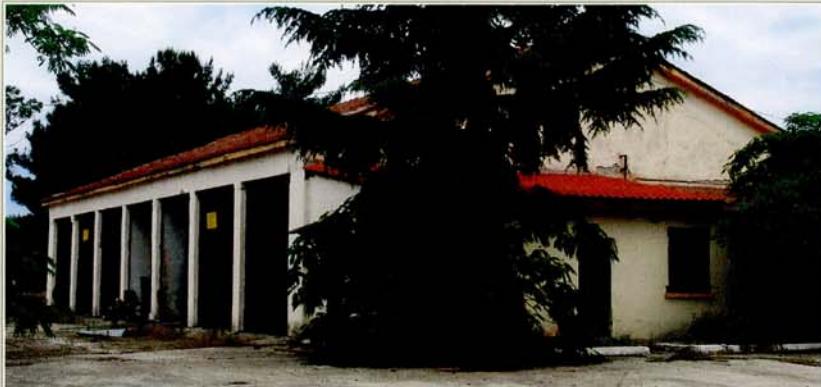
Ένδειξη στοιχείου | KAP 1.15

Ισόγειος κτιριακός όγκος μορφής επιμήκους ορθογωνικού πρίσματος. Καλύπτεται με δίρριχτη στέγη, που προεξέχει ελαφρά από το περιγράμμα του κτηρίου, εδραζόμενη σε γείσο ορθογωνικής διατομής από σκυρόδεμα. Η στέγη διαιροφθάνει τριγωνικά αετώματα στις στενές πλευρές και συγκροτείται από δοκούς και πλάκες οπλισμένου σκυροδέματος οι οποίες καλύπτονται εξωτερικά με κεραμίδια γαλλικού τύπου. Ο φέρων οργανισμός του κτίσματος αποτελείται από υποστυλώματα και δοκούς οπλισμένου σκυροδέματος, στη βόρεια, ανατολική και νότια πλευρά με ενδιάμεση πλήρωση από πλινθόποτες τοιχοποιίες, στη δυτική πλευρά χωρίς ενδιάμεση πλήρωση, με τα μεταξύ των κατακόρυφων στοιχείων κενά να κλείνουν απλώς με μεταλλικά ρολά. Πρόκειται για κτίσμα λιτό, καθώς πέρα από την ιδιοτυπία της ανοιχτής προς τα δυτικά όψης με τη συστοιχία των υποστυλώματων, οι υπόλοιπες εξωτερικές του επιφάνειες αποδεικνύονται επίπεδες, διάτρητες από ορθογώνια ανοιχήματα σε ελεύθερη διάταξη. Στις περισσότερες θέσεις, διατρέπονται μάλιστα τα αρχικά ξύλινα κουφώματα. Σημειώνεται, τέλος, ότι σε επαφή με τη νότια στενή πλευρά έχει κατασκευαστεί μεταγενέστερη προσθήκη, συγκεκριμένα ισόγειο κτίσμα, με ορθογωνική κάτωση και μονόρριχτη στέγη.

Καλή - Καταγράφονται μικρής κλίμακας φθορές καθαρά επιφανειακού χαρακτήρα. Ανάγκη περιορισμένων επισκευών σε επιχρωματισμούς, επιχρίσματα και επενδύσεις.

Προστασία κελύφους - Διατήρηση κτηρίου ως προς τα μέρη τα οποία συνθέτουν την εξωτερική του μορφή, με αφαίρεση πλευρικού όγκου και τυχόν προσθήκη εγκάρσιων εσωτερικών χωρισμάτων, σε ευθυγράμμιση με τα υποστυλώματα της δυτικής όψης.

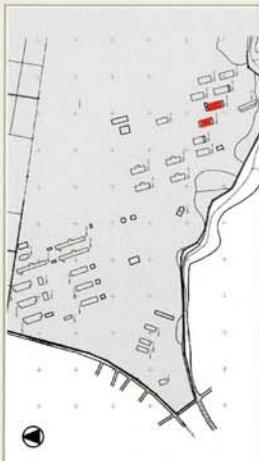
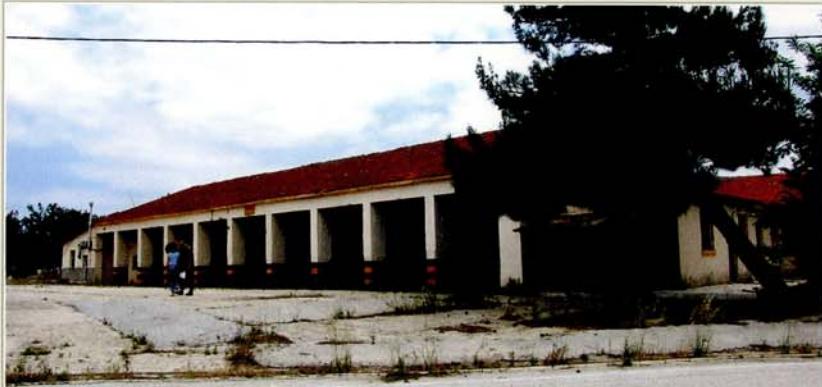
Ένδειξη στοιχείου	KAP 1.16.1 - 2	Στρατόπεδο	Καρατάσιου	Τίτλος στοιχείου	Όρχος οχημάτων (A)
Είδος στοιχείου	Κτήριο - μονάδα συγκροτήματος			Χρονολόγηση	Μεταπολεμικό/Δεκαετίες 1950 - 1990

Ισόγειος κτιριακός όγκος μορφής επιμήκους ορθογωνικού πρίσματος. Καλύπτεται με δίρριχτη στέγη, που προέρχεται ελαφρά από το περιγράμμα του κτηρίου, εδραζόμενη σε γείσο ορθογωνικής διατομής από σκυρόδεμα. Η στέγη διαμορφώνει τριγωνικά αετώματα στις στενές πλευρές του κτιριακού όγκου και συγκροτείται από δοκούς και πλάκες οπλισμένου σκυροδέματος οι οποίες καλύπτονται εξωτερικά με κεραμίδια γαλλικού τύπου. Ο φέρων οργανισμός του κτίσματος αποτελείται από υποστυλώματα και δοκούς οπλισμένου σκυροδέματος, στη βόρεια, ανατολική και νότια πλευρά με ενδιάμεση πλέρωση από πλινθόκτιστες τοιχοποιίες, στη δυτική πλευρά χωρίς ενδιάμεση πλέρωση, γεγονός που οδηγεί στη διαμόρφωση ανοικτής όψης. Στο αισθητικό επίπεδο μπορεί να γίνει λόγος για ένα κτίσμα λιτό. Πέρα από την ιδιοτυπία της ανοιχτής προς τα δυτικά όψης με τη συστοιχία των υποστυλώμάτων, οι υπόλοιπες εξωτερικές του επιφάνειες αποδεικνύονται επίπτεδες, διάτρητες από ορθογώνια ανοίγματα σε ελεύθερη διάταξη. Στις περισσότερες θέσεις, διατρούνται μάλιστα τα αρχικά ξύλινα κουφώματα. Το συγκεκριμένο κτίσμα επαναλαμβάνεται δυο φορές εντός των ορίων του στρατοπέδου. Και τα δυο δείγματά του εντοπίζονται στο νότιο τομέα, παραλληλισμένα κατά τον επιμήκη άξονά τους, ωστόσο χωρίς το ένα να στέκει πίσω από το άλλο. Πρόκειται κατά βάση για τον ίδιο κτιριακό όγκο, που έχει δεχτεί, όμως, στις στενές πλευρές διαφορετικής μορφής προσθήκες, όλες ισόγειες, με ορθογωνική κάτωψη και μονόρριχτη στέγη.

Καλή - Καταγράφονται μικρής κλίμακας φθορές καθαρά επιφανειακού χαρακτήρα. Ανάγκη περιορισμένων επισκευών σε επιχρωματισμούς, επιχρίσματα και επενδύσεις.

Προστασία κελύφους - Διατήρηση κτηρίου ως προς τα μέρη τα οποία συνθέτουν την εξωτερική του μορφή, με αφαίρεση πλευρ. όγκων. Σε περίπτωση εσωτ. επιμερισμού, ανάδειξη του αρχικά ενιαίου χαρακτήρα του χώρου και τοποθέτηση τυχόν εγκάρσιων χωρισμάτων σε ευθυγράμμιση με τα υποστυλώματα της δυτ. όψης.

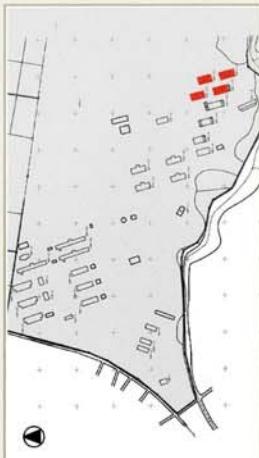
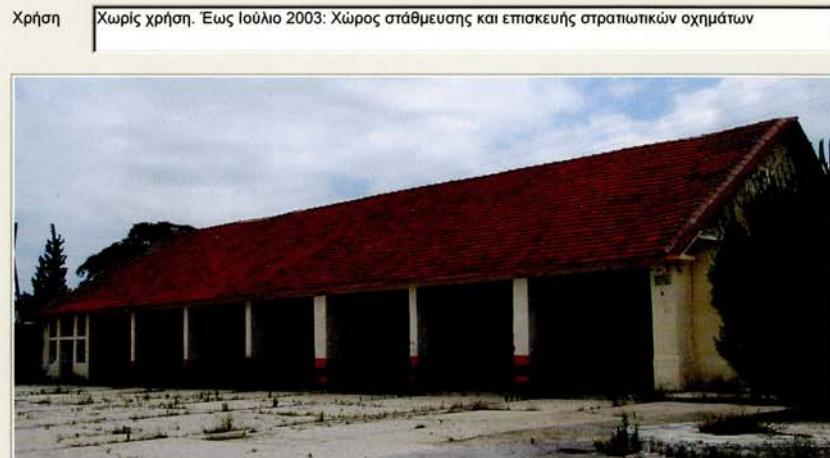
Ένδειξη στοιχείου	KAP 1.17.1 - 4	Στρατόπεδο	Καρατάσιου	Τίτλος στοιχείου	Όρχος οχημάτων (B)
Είδος στοιχείου	Κτήριο - μονάδα συνόλου ομοίων κτημάτων	Χρονολόγηση		Μεταπολεμικό/Δεκαετίες 1950 - 1990

Ιστογειος κτηριακός όγκος μορφής επιμήκους ορθογωνικού πρίσματος. Καλύπτεται με χαρακτηριστικά οξυκόρυφη δίρριχτη στέγη, που προέρχεται ελαφρά από το περιγράμμα του κτηρίου, εδραζόμενη σε γείσο ορθογωνικής διατομής από σκυρόδεμα. Η στέγη διαιροφθώνει τριγωνικά αετώματα στις στενές πλευρές του κτηριακού όγκου και συγκροτείται από έναν αξιοτρόποκετα σύνθετο. Εξολοκήρου ξύλινο σκελετό, με εξωτερική επικάλυψη από κεραμίδια γαλλικού τύπου. Οι τοιχοποίες συνίστανται σε φέρουσες λιθοδομές, που συνδυάζονται με δοκούς οπλισμένου σκυροδέματος στις θέσεις των ανοιγμάτων. Ορίζουν τη βόρεια, ανατολική και νότια πλευρά, με το δυτικό όριο να συγκροτείται από συστοιχία υποστυλωμάτων οπλισμένου σκυροδέματος τα οποία επιστέφονται με συνεχή δοκό από το ίδιο υλικό.

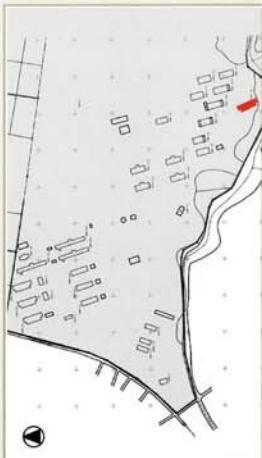
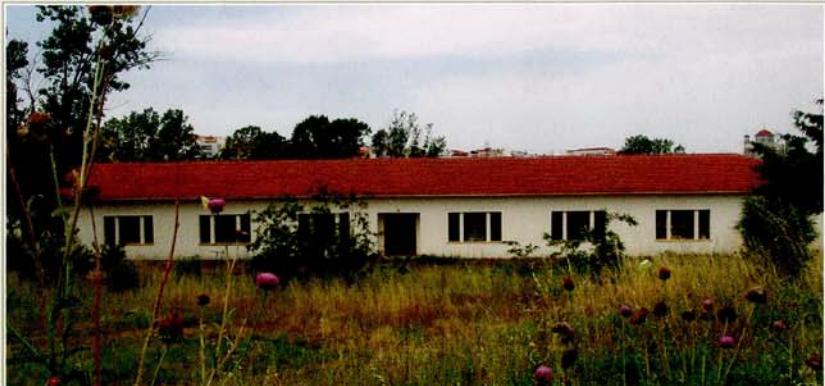
Ισόγειος κτηριακός όγκος με κάτοψη κατά προσέγγιση σχήματος Τ. Καλύπτεται με ζεύγος παράλληλων τετράρριχτων στεγών, που προεξέχουν ελαφρά από το περίγραμμα του κτηρίου, εδραζόμενες σε γείσο ορθογωνικής διατομής από σκυρόδεμα. Οι στέγες καλύπτονται εξωτερικά με κεραμίδια γαλλικού τύπου. Οι τοιχοποιίες συνίστανται σε φέρουσες πλινθοδομές, που συνδυάζονται με δοκούς οπλισμένου σκυροδέματος στις θέσεις των ανοιγμάτων.

| Προστασία κελύφους και εσωτερικής διαρρύθμισης - Διατήρηση κτηρίου ως προς τα μέρη τα οποία συνθέτουν την εξωτερική του μορφή και ως προς τη βασική υποδιαιρέση των εσωτερικών του χώρων.

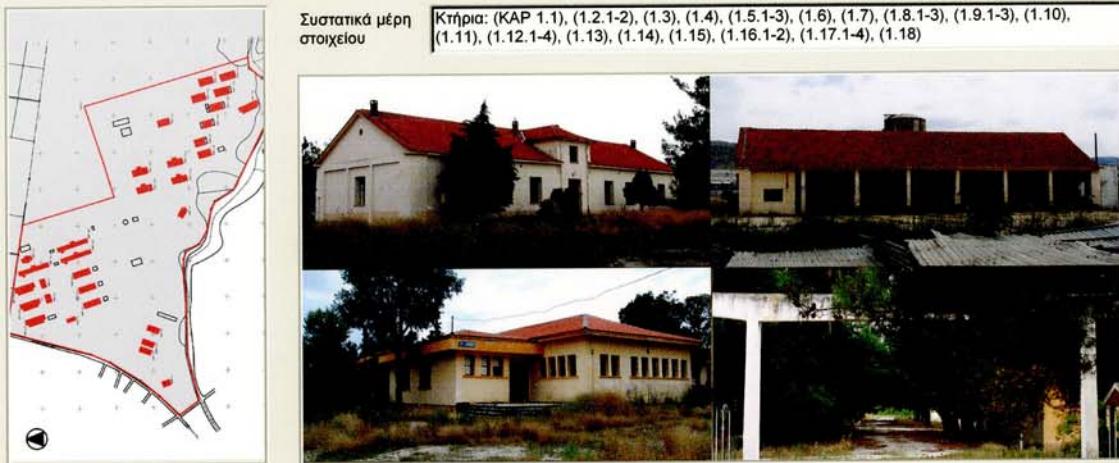
Ένδειξη στοιχείου	KAP 3.1	Στρατόπεδο	Καρατάσιου	Τίτλος στοιχείου	Κτηριακό σύνολο δυτικού τομέα στρατοπέδου
Είδος στοιχείου	Κτηριακό σύνολο			Χρονολόγηση	Μεταπολεμικό/Δεκαετίες 1950 - 2000

Ο δυτικός τομέας του Στρατοπέδου Καρατάσιου είναι διάσπαρτος με ένα μοναδικής ποικιλομορφίας σύνολο κτισμάτων, που συνοւσιεί με μοναδικό τρόπο την πρόσθια αρχιτεκτονική των στρατιωτικών κτηρίων, και μάλιστα σε εξελικτική βάση. Μέσα σε ένα κατάφυτο περιβάλλον, που συνθέτουν αυτοφειές φυτεύσεις και δέντρα μεγάλης ηλικίας, χαρακτηριστικά της Μεσογειακής χλωρίδας (τεύκα και αειθαλείς θάμνοι) σε μεγάλες συμπαγείς συστάδες, κυτταρίσια, ακακίες, σπωροφόρα, πολυετές πόδες και αγρωτώδη), διακρίνονται τέσσερις επιμέρους κτιριακές ενότητες. Στο δυτικό όριο της στρατιωτικής εγκατάστασης, το Διοικητήριο, λίγο ανατολικότερα τα τρία κάθετα τοποθετημένα στην κλίση του εδάφους κτήρια διαμονής οπλιτών και ακόμα ανατολικότερα οι δύο κύριες ουδίδες κτηρίων, η βορειοδυτική με την αστηρή παράταξη κατά μήκος του ρέματος που οριοθετεί το στρατόπεδο στη συγκεκριμένη πλευρά. Μέσα στη σύνθετη ενότητη, αναγνωρίζονται ακόμα μικρότερα σύνολα δύοιων κτηρίων, άλλοτε σε αυστηρά γεωμετρική, και άλλοτε σε πιο ελεύθερη διάταξη.
