ΣΤΡΑΤΟΠΕΔΟ «ΠΑΠΑΚΥΡΙΑΖΗ»

Στρατόπεδο **Παπακυριαζή**

ΤΕΧΝΙΚΟ ΕΠΙΜΕΛΗΤΗΡΙΟ ΕΛΛΑΣ Σ ΚΑΤΑΓΡΑΦΗ ΑΞΙΟΛΟΓΩΝ ΚΤΗΡΙΩΝ ΚΑΙ ΣΥΝΟΛΩΝ ΣΕ ΣΤΡΑΤΟΠΕΔΑ ΤΟΥ Π.Σ.ΘΕΣΝΙΚΗΣ
ΤΜΗΜΑ ΚΕΝΤΡΙΚΗΣ ΜΑΚΕΔΟΝΙΑΣ Ομάδα Εργασίας: Δημήτρης Ζυγομαλάς, Κέλλυ Παπαϊωάννου, Γιώτα Χαλιάζη, αρχιτέκτονες μηχανικοί

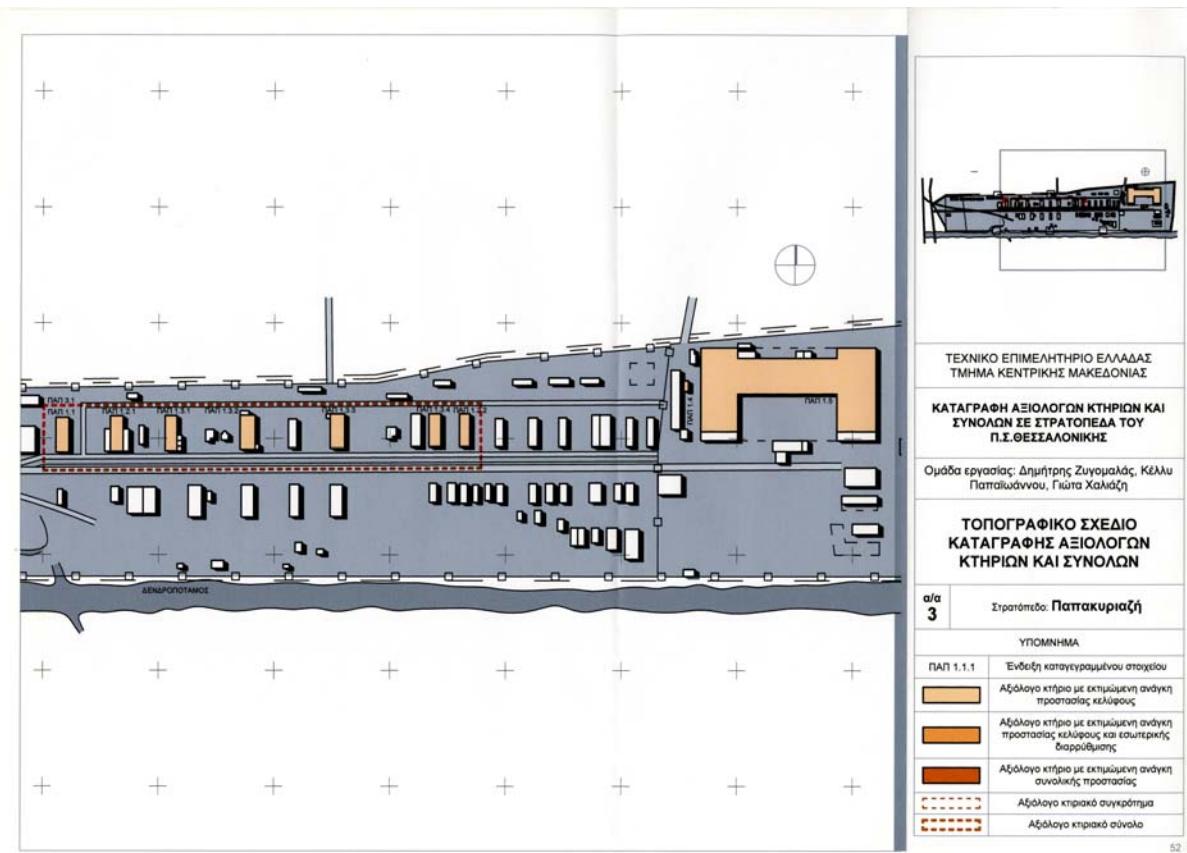
Ένδειξη στοιχείου **ΠΑΠ 1.1**

Ισόδιεγος κτηριακός όγκος μορφής επιμήκους ορθογωνικού πρίσματος, με δίρριχτη στέγη που καλύπτεται εξωτερικά από κεραμίδια γαλλικού τύπου, προεξέχει ελαφρά από το περίγραμμα του κτηρίου και στο κέντρο περίπου της κορυφογραμμής της διατηρεί μεταλλική κατασκευή αερίσμου. Οι εξωτερικές τοιχοποιίες συνίστανται σε φέρουσες λιθόδομές με τριγωνικές απολήξεις στις στενές πλευρές, λόγω της μορφής της στέγης, ενώ στο κατώτερο τμήμα τους φέρουν τη γνωριμή εξωτερική διαπλάτυνση, που απομονώνει τη ζώνη έδρασης του κτηριακού όγκου.

Οι όψεις αποδεικνύνται λιτές, με κυριαρχό στοιχείο διυισδή ανοιγμάτων. Στις στενές πλευρές, ανοίγονται αντιδιαμετρικές θύρες μεγάλου πλάτους, σε αξονική διάταξη. Στις επιμήκεις, κάτω ακριβώς από την απόληξη της στέγης, δημιουργείται μια ζώνη μακρόστενων φεγγιτών, με το χαμηλότερο κομμάτι του εξωτερικού μετώπου να μένει τυφλό. Οι ποδιές των φεγγιτών τονίζονται με ανάγλυφες τανίες ορθογωνικής διατομής, ενώ θα πρέπει να σημειωθεί ότι αρκετοί από αυτούς έχουν φραχθεί, άλλοι, δε, έχουν διευρυνθεί προς τα κάτω.

Σε επαφή με την ανατολική μακριά πλευρά, διατηρείται ισόδιεγος κτηριακός όγκος με μονόρριχτη στέγη, προέκταση εκείνης του βασικού κτίσματος. Το σύγχρονο ή μη των δυο μονάδων απαιτεί περαιτέρω διερεύνηση, ωστόσο παρά το ενιαίο μέτωπο που αυτές παρουσιάζουν στη νότια όψη, πιθανότερο είναι το προσκολλημένο κτίσμα να αποτελεί μεταγενέστερη προσθήκη, που αλλοιώσεις ως ένα βαθμό τη γεωμετρική καθαρότητα του αρχικού κτηρίου.

Καλή - Καταγράφονται μικρής κλίμακας φθορές καθαρά επιφανειακού χαρακτήρα. Ανάγκη περιορισμένων επισκευών σε επιχρωματισμούς, επιχρίσματα και επενδύσεις.

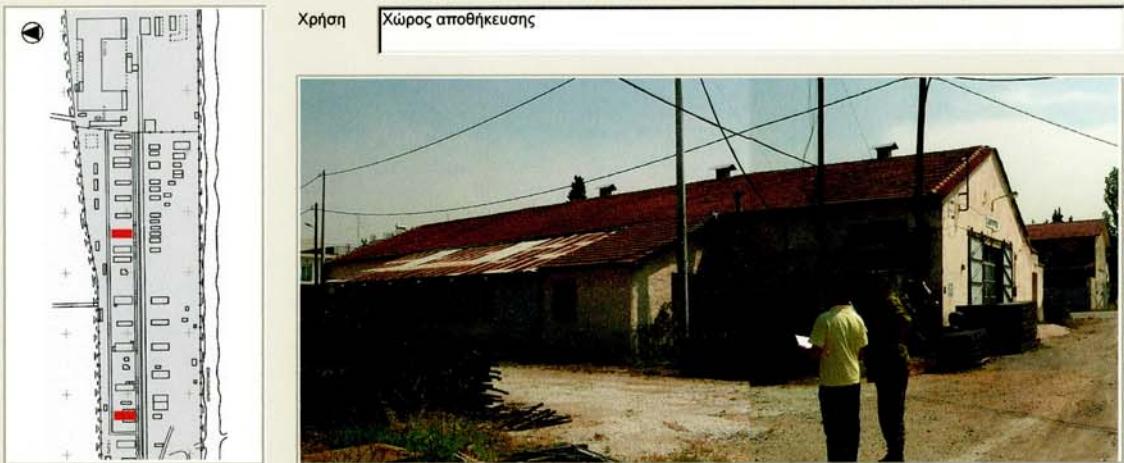
Ένδειξη στοιχείου	ΠΑΠ 1.2.1 - 2	Στρατόπεδο	Παπακυριαζή	Τίτλος στοιχείου	Αποθήκη (Β)
Είδος στοιχείου	Κτήριο - μονάδα συνόλου ομοίων κτημάτων			Χρονολόγηση	Μεσοπολεμικό/Δεκαετίες 1920-1940

Ισόγειος κτηριακός όγκος μορφής επιμήκους ορθογωνικού πρίσματος, με διέριχτη στέγη που καλύπτεται εξωτερικά από κεραμίδια γαλλικού τύπου, προέχει ελαφρά από το περίγραμμα του κτηρίου και κατά μήκος της κορυφογραμμής της διατρέπει μεταλλικές κατασκευές αερισμού. Οι εξωτερικές τοιχοποιίες συνίστανται σε φρέσουσες λιθοδομές με τριγωνικές απολήξεις στις στενές πλευρές, λόγω του σχήματος της στέγης. Οι οψές αποδεικνύονται λιτές, με κυρλάρχο στοιχείο τα επιμέρους ανοιγματα. Στη νότια στενή πλευρά, μεγάλου πλάτους θύρα σε αξονική διάταξη, στη δε αντίστοιχη βόρεια, επίσης αξονική θύρα, κανονικού αυτή τη φορά πλάτους, με ζεύγος συμμετρικών παραθύρων εκατέρωθεν της. Στις επιμήκεις όψεις, διακρίνονται οι γνώριμοι από τα γειτονικά κτήρια φεγγίτες με τις τονισμένες ποδιές, φεγγίτες που ανοίγονται σε ενιαία οριζόντια ζώνη ακριβώς κάτω από τη στέγη, αφήνοντας τυφλό το χαμηλότερο τμήμα του εξωτερικού μετώπου. Το συγκεκριμένο κτίσμα επαναλαμβάνεται όσο φορές εντός των ορίων του στρατοπέδου. Και τα δυο δείγματα εντοπίζονται στο βόρειο τομέα, κάθετα στη σιδηροδρομική γραμμή που διατρέχει τον κατά μήκος άξονα της στρατιωτικής εγκατάστασης. Πρόκειται για τον ίδιο κατά βάση κτηριακό όγκο, μια βασική διαφορά: στο δυτικό κτήριο, στη βόρεια γωνία των μακριών πλευρών ανοίγονται κανονικού πλάτους και ώμους παράθυρα, αντί για τους φεγγίτες που διατρυπούν το ανώτερο τμήμα της υπόλοιπης όψης. Η διαφορά αυτή πρέπει να οφείλεται σε διαφοροποίηση του λειτουργικού προορισμού του συγκεκριμένου τμήματος του κτηρίου, ενδεχόμενο με το οποίο συμφωνεί και η διατήρηση μεταλλικών κατασκευών αερισμού μόνο στο πέρα από το συγκεκριμένο τμήμα κομμάτι της κορυφογραμμής της στέγης. Από εκεί και πέρα, εκατέρωθεν και των δυο κτηρίων, παρατάσσονται ομάδες ισόγειων κτηριακών όγκων με μονοδριχή στέγη, προέκταση εκείνης των βασικών κτημάτων. Το σύγχρονο ή μη των κύριων και των πλευρικών μονδών απαιτεί περαιτέρω διερεύνηση, ωστόσο παρά τα ενιαία μέωρα που δημιουργούνται στη νότια όψη, πιθανότερο είναι το προσκολλημένα κτίσματα να αποτελούν στο σύνολό τους μεταγενέστερες προσθήκες, που αλλοίωσαν σε μεγάλο βαθμό τη γεωμετρική καθαρότητα των αρχικών κτηριακών όγκων.

Καλή - Καταγράφονται μικρής κλίμακας φθορές καθαρά επιφανειακού χαρακτήρα. Ανάγκη περιορισμένων επισκευών σε επιχρωματισμούς, επιχρίσματα και επενδύσεις.

Προστασία κελύφους - Διατήρηση κτηρίου ως προς τα μέρη τα οποία συνθέτουν την εξωτερική του μορφή, με αφαίρεση των πλευρικών μονδών, εφόσον τεκμηριωθεί η χαμηλή τους αξία, και ανάδειξη του αρχικά ενιαίου χαρακτήρα του εξωτερικού χώρου.

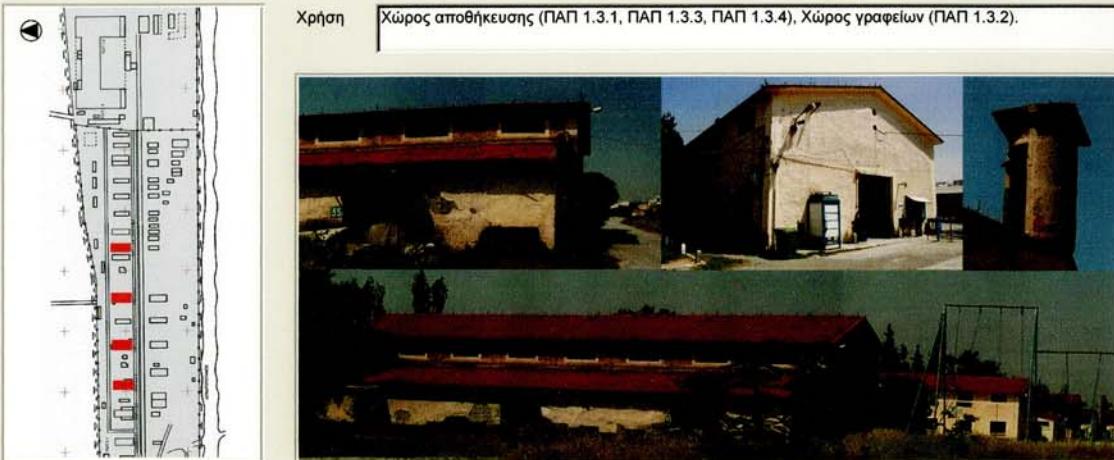
Ένδειξη στοιχείου	ΠΑΠ 1.3.1 - 4	Στρατόπεδο	Παπακυριαζή	Τίτλος στοιχείου	Αποθήκη (Γ)
Είδος στοιχείου	Κτήριο - μονάδα συνόλου ομοίων κτισμάτων			Χρονολόγηση	Μεσοπολεμικό/Δεκαετίες 1920-1940

Διώροφος κτηριακός όγκος μορφής επιμήκους ορθογωνικού πρίσματος. Καλύπτεται με διρριχτή στέγη σκυροδέματος, που φέρει εξωτερικά κεραμίδια γαλλικού τύπου και προσέχει έλαφρα από το περιγράμμα του κτηρίου, εδραζόμενη σε γείσο ορθογωνικής διατομής από σκυρόδεμα. Οι εξωτερικές τοιχοποιίες συνίστανται σε φέρουσες λιθόδομές, που συνδυάζονται με δοκούς σκυροδέματα στις θέσεις των ανοιγμάτων, στις δε στενές πλευρές καταλήγουν σε τυφλά αετωμάτα, έξαις του σχήματος της στέγης. Στο αισθητικό επίπεδο, μπορεί να γίνει λόγος για ένα κτίσμα λιτό, με όψεις που οργανώνονται γύρω από τα επιμέρους ανοίγματα. Στις στενές πλευρές, αντιδιαμετρικές ορθογώνιες θύρες σε αξονική διάταξη αφήνουν τυφλό το ανώτερο κομμάτι του εξωτερικού μετώπου. Αντίθετα, στις επιμήκεις, ζώνες φεγγιτών στο ανώτερο τμήμα της σύνης, ακριβώς κάτω από τη στέγη, αφήνουν τυφλό το χαμηλότερο κομμάτι. Περιμετρικά των φεγγιτών, διατηρούνται ανάγλυφα πλαίσια ορθογωνικής διατομής, που αρχικά πρέπει να συνδυάζονταν με αβαθείς παραστάδες από επίλυσμα στις εξωτερικές γωνίες του κτηρίου.

Το συγκεκριμένο κτίσμα επαναλαμβάνεται τέσσερις φορές εντός των ορίων του στρατοπέδου. Και τα τέσσερα δείγματα εντοπίζονται στο βόρειο τομέα, σε θέση κάθετη προς τη σιδηροδρομική γραμμή που διατρέχει τον κατά μήκος άξονα της στρατιωτικής εγκατάστασης. Εκατέρωθεν τους, παρατάσσονται ομάδες ισόγειων κτηριακών όγκων με μονόριχτη στέγη, το σύγχρονο ή μη των οποίων με τα βασικά κτίσματα απαιτεί περατέρω διερεύνηση. Πιθανότερο πάντως είναι να πρόκειται για μεταγενέστερες προσθήκες, που αλλοίωσαν σημαντικά τη γεωμετρική καθαρότητα των αρχικών κτηριακών όγκων. Αξιζει επιπρόσθετα να σημειωθεί ότι σε ένα από τα τέσσερα δείγματα, συγκεκριμένα το δεύτερο από δυτικά, καταγράφονται ορισμένες ιδιαιτερότητες, που δεν είναι βέβαιο εάν αποτελούν μέρος της αρχικής μορφής ή αποτέλεσμα μεταγενέστερων παρεμβάσεων. Συγκεκριμένα, στις επιμήκεις όψεις ανοίγεται δεύτερη σειρά φεγγιτών στο ανώτερο τμήμα του εξωτερικού μετώπου, ενώ τρίτη σειρά, κανονικών αυτή τη φορά παραδύνεται, διατρύπανο το χαμηλότερο τμήμα της όψης. Στο εσωτερικό του κτίσματος, τέλος, ενδιάμεσο δάπεδο υποδιαιρεί τον ενιαίο στα υπόλοιπα κτήρια εσωτερικό χώρο σε ισόγειο και όρφο. Ένα τελευταίο στοιχείο που αξιζει να καταγραφεί είναι η κυλινδρική σκοτώμα το τετράγωνο στέγαστρο που διατρέπεται στο βόρειο άκρο της στέγης του ανατολικότερου από τα τέσσερα κτήρια. Πρόκειται για κατασκευή από οπλισμένο σκυρόδεμα με πλήρωση από συμπαγείς οπτόπλινθους, άγνωστη στα υπόλοιπα στρατόπεδα που μελετήθηκαν.

(1.3.1, 3-4): Μέτρια - Ύπαρξη πολλαπλών φθορών επιφανειακού χαρακτήρα, με ενδεχόμενες τοπικές βλάβες σε δομικά στοιχεία. Ανάγκη επισκευών σε επιχρωματισμούς, επιχρίσματα και επενδύσεις, και ενδεχομένως εντοπισμένων παρεμβάσεων σε δομικά μέρη. (1.3.2): Καλή - Καταγράφονται μικρής κλίμακας φθορές καθαρά επιφανειακού χαρακτήρα. Ανάγκη περιορισμένων επισκευών σε επιχρωματισμούς, επιχρίσματα και επενδύσεις.

Προστασία κελύφους - Διατήρηση κτηρίου ως προς τα μέρη τα οποία συνθέτουν την εξωτερική του μορφή, με αφαίρεση εξωτερικών προσθηκών, εφόσον τεκμηριώθει η χαμηλή τους αξία, και ανάδειξη του αρχικά ενιαίου εσωτερικού χώρου.

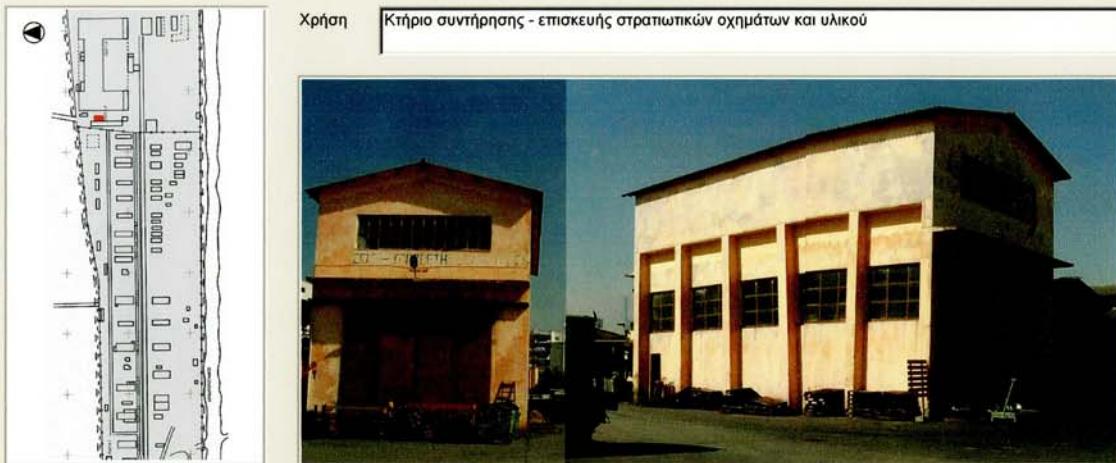
Ένδειξη στοιχείου	ΠΑΠ 1.4	Στρατόπεδο	Παπακυριαζή	Τίτλος στοιχείου	Κτήριο επισκευών
Είδος στοιχείου	Κτήριο μεμονωμένο			Χρονολόγηση	Μεταπολεμικό/Δεκαετία 1970

Διώροφος κτηριακός όγκος μορφής ορθογωνικού πρίσματος. Καλύπτεται με δίρριχτη στέγη που επενδύεται εξωτερικά με μεταλλικά φύλλα, ενώ διαθέτει φέροντα οργανισμό από οριζόντια και κατακόρυφα στοιχεία οπλισμένου σκυροδέματος που συνδυάζονται με πλινθοδομές πλήρωσης.
Εξωτερικά, αξίζει να προσεχτεί η επεξέργασία των όψεων, που διαφοροποιείται μεταξύ μακριών και στενών πλευρών. Στις πρώτες, τα εξωτερικά μέτωπα οργανώνονται με προβολή των κατακόρυφων στοιχείων του φέροντα οργανισμού. Τα υποστυλώματα επιστέφονται ακολούθως με επίπεδη τυφλή επιφάνεια, ενώ σε όλο το πλάτος των μεταξύ τους διαστημάτων εγγράφονται ορθογώνια παράθυρα σε υπερυψωμένες θέσεις. Στις στενές πλευρές, οι όψεις μένουν επίπεδες με εξαίρεση την ύπαρξη μικρού πλάτους στεγάστρου από σκυρόδεμα, που διαχωρίζει τα εξωτερικά μέτωπα σε ανώτερο και κατώτερο τμήμα. Σε καθένα από τα δύο τμήματα, ανοίγεται αξονικά ορθογώνιο άνοιγμα του αυτού πλάτους.

Καλή - Καταγράφονται μικρής κλίμακας φθορές καθαρά επιφανειακού χαρακτήρα. Ανάγκη περιορισμένων επισκευών σε επιχρωματισμούς, επιχρίσματα και επενδύσεις.

Προστασία κελύφους - Διατήρηση κτηρίου ως προς τα μέρη τα οποία συνθέτουν την εξωτερική του μορφή.

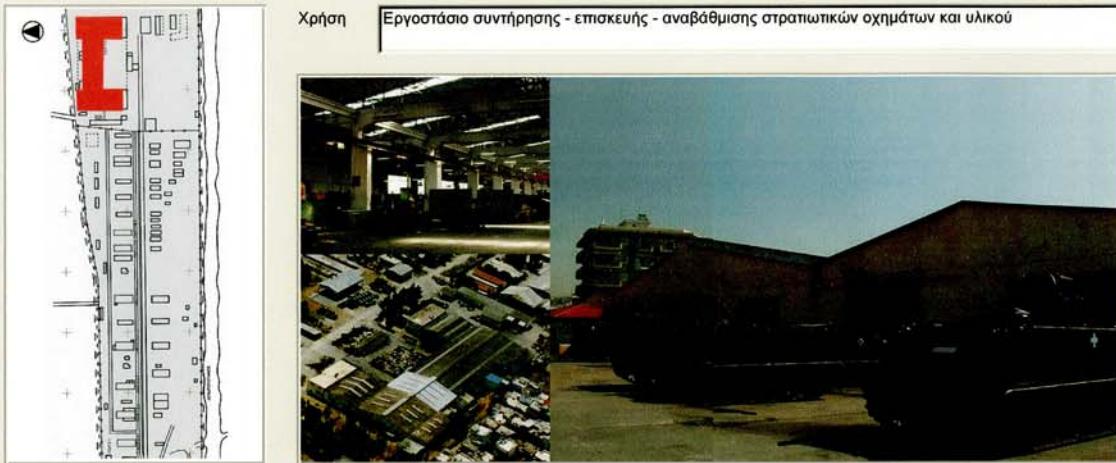
Ένδειξη στοιχείου	ΠΑΠ 1.5	Στρατόπεδο	Παπακυριαζή	Τίτλος στοιχείου	308 Π. Εργοστάσιο Βάσης
Είδος στοιχείου	Κτήριο μεμονωμένο			Χρονολόγηση	Μεταπολεμικό/Δεκαετία 1970

Κτιριακός όγκος μεγάλου μεγέθους, από τους μεγαλύτερους ενιαίους στεγασμένους χώρους σε ολόκληρη τη Θεσσαλονίκη. Διαθέτει κάτοψη σχήματος διπλού ταφ με έκκεντρα τοποθετημένο κορμό και ύψος στον ενιαίο εσωτερικό χώρο ίσο με εκείνο συμβατικού διώροφου κτίσματος. Ενιαία δίρριχτη στέγη καλύπτει τον κορμό του ταφ και το τμήμα των κεραιών στην προέκτασή του, αφήνοντας την κάλυψη των υπολειτόμενων επιφανειών εκατέρωθεν της σε τέσσερις επίπεδης δίρριχτες στέγες, όλες παράλληλες με την κεντρική. Ο φέρων οργανισμός των επιμέρους καλύψεων είναι μεταλλικός, με εξωτερική επένδυση μεταλλικών φύλλων. Στην κορυφογραμμή της κεντρικής στέγης, διαμορφώνεται συνεχής υπερυψωμένος φεγγίτης, ενώ στα κεκλιμένα επίπεδα της δημιουργούνται διαφανείς συμμετρικές λωρίδες, παράλληλα με την κορυφογραμμή της στέγης στο δυτικό τμήμα και κάθετα στο ανατολικό. Λωρίδες σε αντίστοιχη διάταξη εμπλουτίζουν και τις τέσσερις περιφερειακές στέγες. Ο φέρων οργανισμός του κτίσματος αποτελείται από ορίζοντα και κατακόρυφα στοιχεία στηλισμένου σκυροδέματος, επάνω στα οποία εδράζεται το ιδιαίτερα ενδιαφέρον πλέγμα των μεταλλικών ζευκτών. Οι όψεις είναι λιτές, οργανωμένες με οριζόντιες συστοιχίες ανοιγμάτων σε συμμετρικές συνθέσεις. Λιτός αποδεικνύεται και ο εσωτερικός χώρος, που ταυτόχρονα, όμως, προβάλει υποβλητικός, χάρη στο μεγάλο μεγέθος και την ενιαία μορφή του, όπως και στο πυκνό δάσος των υποστυλωμάτων, το σύνθετο σκελετό των στεγών και το πλήθος των φεγγίτων.

Πλήθος επιμέρους κτιριακών όγκων έχουν κτιστεί σε επαφή με το συγκώδες κτίσμα. Οι μεγαλύτερες προσθήκες συναντώνται στην προέκταση των νότιων άκρων των κεραιών του ταφ, σε όλο το πλάτος των οποίων έχει προσκολληθεί ζεύγος όμοιων διώροφων κτηρίων με επίπεδη κάλυψη.

Καλή - Καταγράφονται μικρής κλίμακας φθορές καθαρά επιφανειακού χαρακτήρα. Ανάγκη περιορισμένων επισκευών σε επιχρωματισμούς, επιχρίσματα και επενδύσεις.

Προστασία κελύφους - Διατήρηση κτηρίου ως προς τα μέρη τα οποία συνθέτουν την εσωτερική του μορφή. Σε περίπτωση εσωτερικού επιμερισμού, ανάδειξη του αρχικά ενιαίου χαρακτήρα του χώρου.

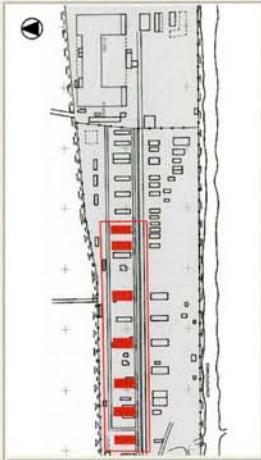
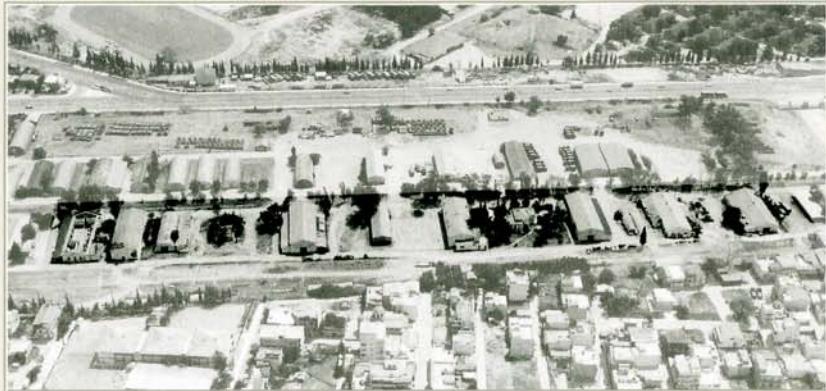
Ένδειξη στοιχείου **ΠΑΠ 3.1**

Στο δυτικό τομέα του Στρατοπέδου Παπακυριαζή, κάθετα στη σιδηροδρομική γραμμή που διατρέχει τον κατά μήκος άξονα της στρατιωτικής εγκατάστασης, παρατάσσονται εππά αποθήκες της μεσοπολεμικής περιόδου. Επιμέρους διαφορές, όπως το ύψος (μονώροφες/διώροφες) και η εσωτερική συνύπαρξη ή μη αποθηκευτικού χώρου με αιθουσες κύριας χρήσης, μας επιτρέπουν να τις ομαδοποιήσουμε σε τρεις κτιριακούς τύπους, που πέρα από τα παραπάνω σημεία, συγκλίνουν σε μια κοινή αρχική μορφή: το επίμηκες κτίσμα με την ορθογωνική κάτοψη, στις στενές πλευρές της οποίας ανοίγονται αντιδιαμετρικές θύρες, ενώ στις μακριές, ακριβώς κάτω από τη στέγη, εξοπλίζεται με οριζόντιες ζώνες φεγγιών για το φωτισμό του εσωτερικού χώρου. Σε μια μόνο περιπτώση, οι μακριές πλευρές εξοπλίζονται με τρεις σειρές παραθύρων που καταλαμβάνουν όλη την όψη. Από εκεί και πέρα, οι τοιχοποιίες συνίστανται σε όλες τις περιπτώσεις σε φέρουσες λιθοδομές, οι δε στέγες σε κεραμοσκεπτές σκυροδέματα. Εξωτερικά, τέλος, η αυστηρή γεωμετρία, συνδυάζεται με τη μορφολογική λιτότητα, δίνοντας χαρακτηριστικά δείγματα της αρχιτεκτονικής των στρατιωτικών κτηρίων.

Με την εξάρεση του διάτρητου από παράθυρα κτίσματος, στα υπόλοιπα, η τοποθέτηση των φεγγιών στο ανώτερο τμήμα των εξωτερικών τοίχων διευκόλυνε την κάλυψη πρόσθετων αναγκών με την εξωτερική προσκόλληση κτιριακών όγκων στο χαμηλότερο, τυφλό κομμάτι των τοιχοποιιών. Αν με τον τρόπο αυτό η γεωμετρική καθαρότητα των αρχικών μονάδων αλλοιώθηκε, ο τυπωλογικός, κατασκευαστικός και μορφολογικός τους συσχετισμός παραμένει, αναδεικνύοντας σε συνδυασμό με τη διάταξη των πλασίων της σιδηροδρομικής γραμμής που άλλοτε τις τροφοδοτούσε ένα ξεχωριστό κτιριακό σύνολο, μάρτυρα της πρωταρχικής φάσης λειτουργίας του στρατοπέδου.

Καλή έως μέτρια, κατά μέσο όρο ισόρροπα καλή και μέτρια. Βλέπε αναλυτικά δελτία καταγραφής επιμέρους κτηρίων.

Προστασία κελυφών και ανάδειξη σιδηροδρομικής γραμμής, με περιθώρια σύγχρονης δόμησης μεταξύ των αποθηκών υπό όρους. Βλέπε αναλυτικά δελτία καταγραφής επιμέρους κτηρίων.
