# Ο ΣΕΙΣΜΟΣ ΤΗΣ ΚΕΦΑΛΟΝΙΑΣ (M=6.1), 26 ΙΑΝΟΥΑΡΙΟΥ 2014. ΠΡΟΚΑΤΑΡΚΤΙΚΑ ΣΤΟΙΧΕΙΑ ΑΠΟ ΙΤΣΑΚ-ΟΑΣΠ.

*Ο πρόεδρος της Επιτροπής Αντιμετώπισης Φυσικών Καταστροφών του ΤΕΕ/ΤΚΜ και διευθυντής ερευνών στον ΙΤΣΑΚ-ΟΑΣΠ, Βασίλης Λεκίδης, ενημερώνει για το σεισμό στη Κεφαλονιά, μετά από επιτόπια μετάβαση.*

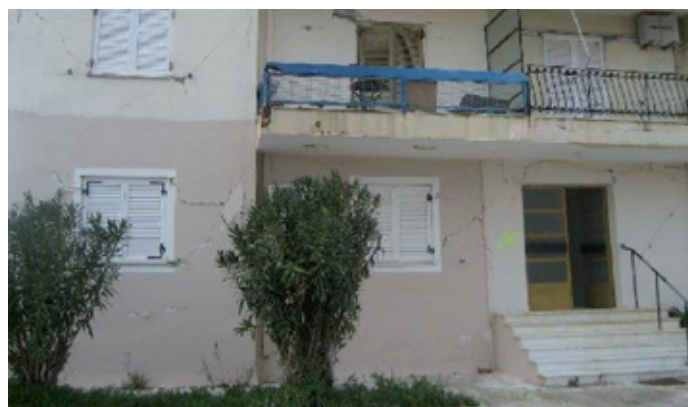
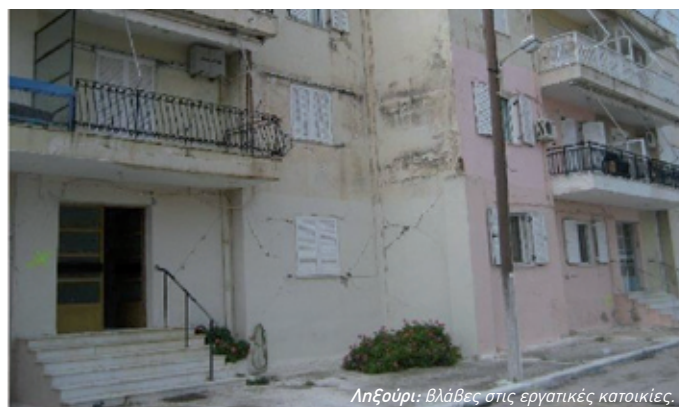
Ληξούρι: Βλάβες στις εργατικές κατοικίες.
