ΛΑΘΗ ΚΑΙ ΑΣΤΟΧΙΕΣ ΠΟΥ ΕΜΦΑΝΙΖΟΝΤΑΙ ΣΥΧΝΑ ΣΤΟ ΓΙΑ ΤΗ ΒΕΛΤΙΩΣΗ ΤΗΣ ΠΡΟΣΒΑΣΙΜΟΤΗΤΑΣ ΣΤΟ ΑΣΤΙΚΟ

Η Ερευνητική Ομάδα Συστημάτων Μεταφοράς του ΑΠΘ (ΕΟΣΜ/ΑΠΘ) συνέταξε μια έκθεση η με τίτλο «Η προσβασιμότητα των ατόμων με δυσκολίες στη μετακίνηση στην περιοχή του Δήμου Θεσσαλονίκης» η οποία παρουσιάστηκε προεκλογικά, έτσι ώστε να επηρεάσει τα προγράμματα των υποψηφίων σκημάτων για την περιφέρεια και τον Δήμο. Το πλήρες κείμενό της είναι διαθέσιμο στον ιστότοπο www.tsrg.gr.

ΣΧΕΔΙΑΣΜΟ ΚΑΙ ΤΗΝ ΥΛΟΠΟΙΗΣΗ ΠΑΡΕΜΒΑΣΕΩΝ ΠΕΡΙΒΑΛΛΟΝ ΤΩΝ ΕΛΛΗΝΙΚΩΝ ΠΟΛΕΩΝ

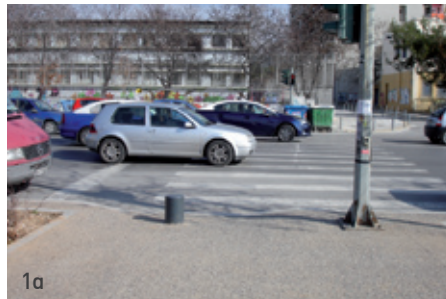
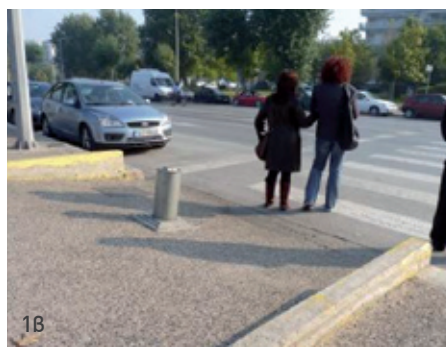
Εικόνα 1α, β: Διαμόρφωση ραμπών στη Νέα Παράλια Θεσσαλονίκης. Παντελής έλλειψη απτικής σήμανσης για πεζούς με πρόβλημα όρασης. Το αποτρεπτικό στάθμευσης μειώνει το στην πρώτη περίπτωση το ελεύθερο διαθέσιμο πλάτος της ράμπας.

- «Δόντι» (μικρή υψομετρική διαφορά) στη σύνδεση της ράμπας με το οδόστρωμα.
- Κλίση ράμπας μεγαλύτερη από την προβλεπόμενη από τις προδιαγραφές.
- Πλάτος ράμπας μικρότερο από το προβλεπόμενο από τις προδιαγραφές.
- Επιφάνεια ράμπας που δεν εμφανίζει επαρκείς αντιολισθηρές ιδιότητες.
- Έλλειψη απτικής σήμανσης «Κίνδυνος» για χρήστες με πρόβλημα όρασης. Τα άτομα με πρόβλημα όρασης αντιλαμβάνονται την ακμή του πεζοδρομίου με το ρείθρο του. Σε περίπτωση κατασκευής ράμπας δεν υπάρχει σαφές ρείθρο και δυσκολεύονται να αντιληφθούν ότι βρίσκονται στο επίπεδο του οδοστρώματος.

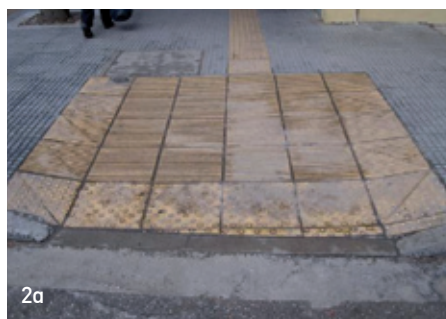
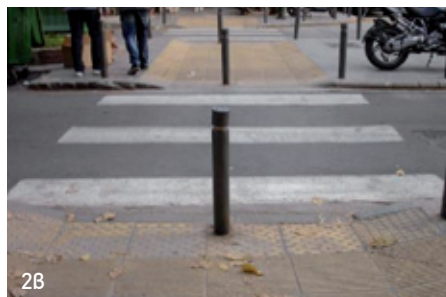
Εικόνα 2 α,β: Παράδειγμα κατασκευής ράμπας σύμφωνα με την ισχύουσα νομοθεσία. Η κατασκευή έχει γίνει σύμφωνα με το ΦΕΚ Τεύχος Β, Αρ. φύλλου 2621, 31/12/2009. Το πλάτος της ράμπας είναι επαρκές, έχει τοποθετηθεί επισήμανση κινδύνου στην ένωση της ράμπας με το οδόστρωμα, ενώ η επιφάνεια της ράμπας έχει διαμορφωθεί με το απτικό πλακίδιο τύπου Δ (το οποίο επισημαίνει εξυπηρέτηση). Στη δεξιά φωτογραφία εικονίζεται προσπάθεια αποτροπής της παράνομης στάθμευσης η οποία έχει οδηγήσει στην αχρήστευση της, κατά τα άλλα, σωστά σχεδιασμένης ράμπας.

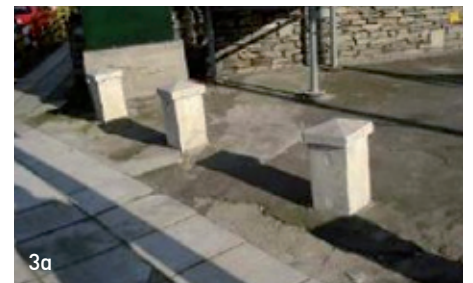
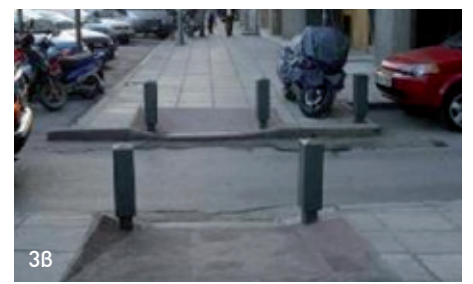
Εικόνα 3 α,β: Κολωνάκια μικρού ύψους και ορθογωνικής διατομής. Η διατομή και το ύψος τους, όπως και τα κάγκελα, τα καθιστούν επικίνδυνα για τον τραυματισμό των πεζών και επίσης, σε περίπτωση ατυχήματος, των μοτοσικλετιστών. Χαρακτηρίζονται ως περίπτωση «υποδομής που δεν συγχωρεί». Δεν έχει δοθεί η απαιτούμενη προσοχή στη χρωματική αντίθεση με το περιβάλλον.

- Το φαινόμενο της παράνομης στάθμευσης επί του πεζοδρομίου έχει οδηγήσει στην εκτεταμένη τοποθέτηση εμποδίων για την αποτροπή της. Ένα ύψος εμποδίων γύρω στο 1,0 μ. και η χρήση κατάλληλης χρωματικής αντίθεσης καθιστούν ευκολότερη την αναγνώρισή τους και μειώνουν την πιθανότητα τραυματισμού.

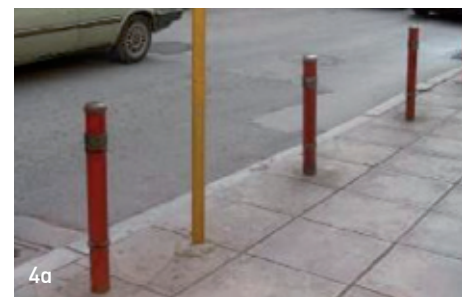
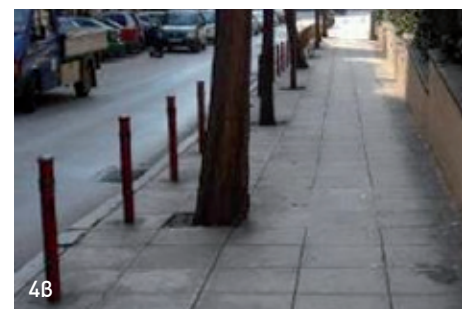
Εικόνα 4 α,β: Μεταλλικά κολωνάκια κυκλικής διατομής και επαρκούς ύψους στην οδό Στ. Δραγούμη. Η χρωματική αντίθεση με το περιβάλλον διευκολύνει την αναγνώρισή τους.

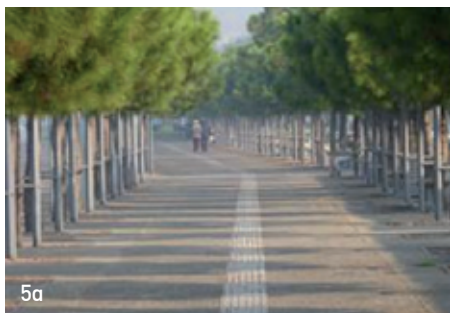
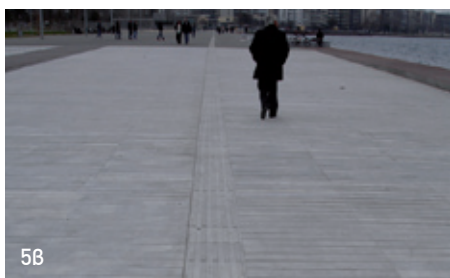
Εικόνα 5 α,β: Οδηγός όδευσης τυφλών στο ανακατασκευασμένο κομμάτι της Νέας Παραλίας Θεσσαλονίκης. Κύριο πρόβλημα αποτελεί η έλλειψη κατεύθυνσης από τον οδηγό όδευσης τυφλών προς τις κάθετες στον άξονα κίνησης διαβάσεις. Η αρχή και το τέλος του οδηγού δεν συνδέονται με κανένα άλλο τμήμα του οδηγού όδευσης, ενώ, ειδικά σε ένα τμήμα του, δεν σχηματίζει επαρκή

χρωματική αντίθεση με το περιβάλλον.

- τοποθέτηση οδηγών οδευσης που ορίζονται με το ΦΕΚ Τεύχος Β 2621/31-12-2009
- τοποθέτηση οδηγού μόνο σε χώρους που στερούνται σημείων αναφοράς (πλατείες κλπ.) και όχι σε περιοχές όπου το άτομο με πρόβλημα όρασης μπορεί εύκολα να ακολουθήσει την οικοδομική γραμμή
- τοποθέτηση οδηγού σε διαβάσεις πεζών, ώστε να συνδέουν σε ευθεία γραμμή τα δυο αντιδιαμετρικά πεζοδρόμια
- απτική σήμανση που θα σηματοδοτεί δημόσια κτίρια ενδιαφέροντος

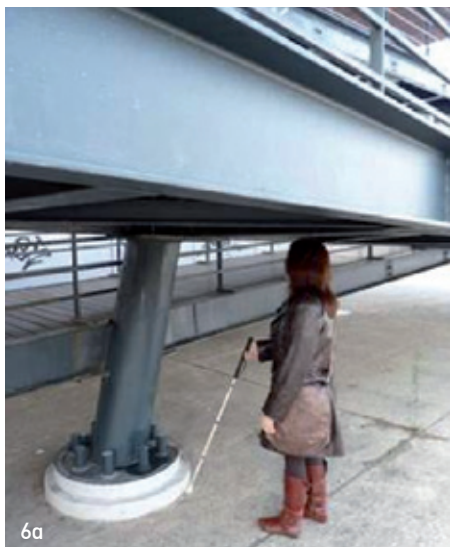
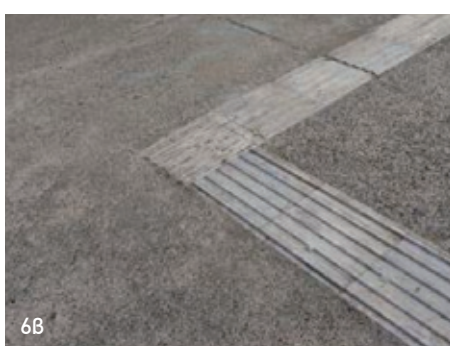
Σημαντικό πρόβλημα, αλλά και δυνητικό κίνδυνο, αποτελεί η διαμόρφωση του αντιστάσιου στη Νέα Παραλία Θεσσαλονίκης. Στον οδηγό οδευσης, παρότι αλλάζει κατεύθυνση ώστε να κινηθεί γύρω από το αντιστάσιο, δεν έχει τοποθετηθεί στα αντίστοιχα σημεία το ειδικό πλακίδιο που σηματοδοτεί διασταύρωση. Τα εμπόδια δεν προβάλλονται στο έδαφος αποτελώντας κίνδυνο.

Εικόνα 6 α,β: Το αντιστάσιο στον άξονα της παραλίας και ο οδηγός οδευσης.

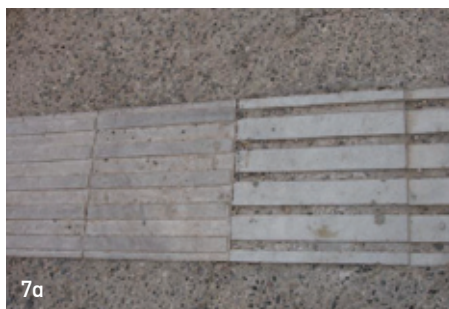
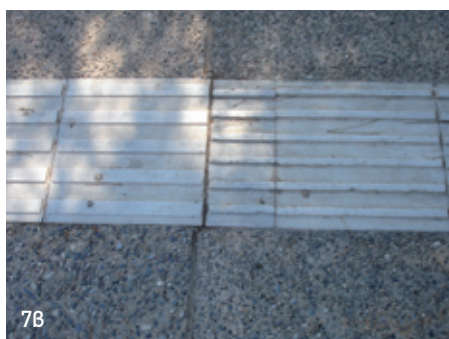
Εικόνα 7 α,β: Στο ανακατασκευασμένο κομμάτι της Νέας Παραλίας χρησιμοποιούνται αναίτητα τρεις διαφορετικοί τύποι οδηγού οδευσης τυφλών οι οποίοι δεν είναι σύμφωνοι με τις ισχύουσες προδιαγραφές. Η επιλογή του μαρμάρου ως υλικού κατασκευής του οδηγού δημιουργεί προβλήματα ολισθηρότητας και φθοράς.

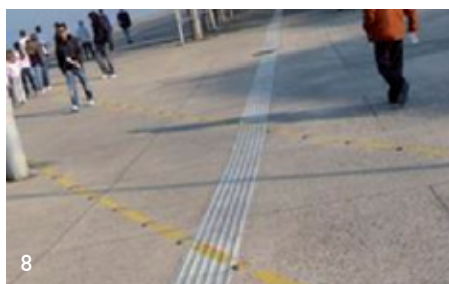
Εικόνα 8: Η διασταύρωση του οδηγού οδευσης με τον ποδηλατόδρομο στη Νέα Παραλία, χωρίς καμία προειδοποίηση, μπορεί να αποτελέσει κίνδυνο και για τις δύο κατηγορίες χρηστών.

- Η κακή εφαρμογή δικτύων ποδηλατοδρόμων μπορεί να δημιουργήσει σημαντικά προβλήματα στους πεζούς, ιδιαίτερα μάλιστα στους πεζούς με πρόβλημα όρασης. Η κατάσταση επιβαρύνεται στη Θεσσαλονίκη σε σημεία όπως η νέα παραλία, με τη συχνή διαμπερή κίνηση πεζών λόγω της θέσης του ποδηλατοδρόμου και το πεζοδρόμιο μπροστά από την παλιά Φιλοσοφική, όπου ο ποδηλατόδρομος τοποθετήθηκε στην εσωτερική παρεία του πεζοδρομίου όπου κινούνται τα άτομα με πρόβλημα όρασης. ■

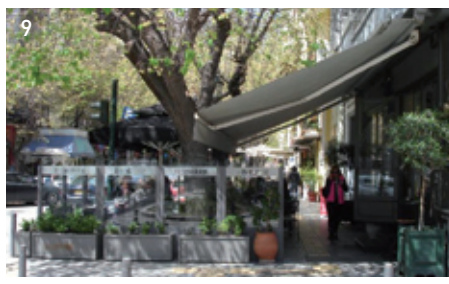
Εικόνα 9: Υαλοπέτασματα και τέντες μειώνουν το ωφέλιμο πλάτος και ύψος του πεζοδρομίου και εμποδίζουν την πρόσβαση στον οδηγό οδευσης τυφλών

- Πληθώρα εμποδίων παρουσιάζονται στις διαδρομές κίνησης πεζών, τα οποία μειώνουν το ελεύθερο πλάτος και ύψος οδευσης. Απαιτείται η συγκέντρωση όλων των εμποδίων και στοιχείων εξοπλισμού στην εξωτερική πλευρά του πεζοδρομίου. Η εσωτερική παρεία του πεζοδρομίου, την οποία ακολουθούν τα άτομα με πρόβλημα όρασης κατά την κίνησή τους, απαιτείται να είναι απαλλαγμένη από κάθε είδους εμπόδια.

- Συνηθέστερα προσωρινά εμπόδια επί του πεζοδρομίου είναι τα παράνομα σταθμευμένα οχήματα καθώς και τραπεζοκαθίσματα παρακείμενων καταστημάτων. Απαιτείται ο περιορισμός τους ώστε να εξασφαλίζεται το ελεύθερο πλάτος και ύψος οδευσης και επίσης ο τακτικός έλεγχος συμμόρφωσης των καταστημάτων.
