Φράγματα Θεσσαλίας: Λογγά, Λιβαδίου, Παναγιώτικου. Προβλήματα κατά την κατασκευή και αντιμετώπιση τους

ΠΕΡΙΛΗΨΗ: Στο άρθρο περιγράφονται τα ιδιαίτερα προβλήματα που παρουσιάστηκαν κατά την κατασκευή τριών Θεσσαλικών Φραγμάτων. Γίνεται αναφορά στις αιτίες που τα προκάλεσαν (Ελλείψεις στη μελέτη, γεωλογικές συνθήκες που «ανακαλύφθηκαν» στην κατασκευή κλπ) και παρουσιάζεται ο τρόπος αντιμετώπισής τους. Τέλος σχολιάζονται οι συνέπειες για κάθε έργο και γίνεται μία συνθετική προσπάθεια διατύπωσης γενικότερων συμπερασμάτων.

Logga, Livadi, Panagiotiko Dams in Thessaly Area . Geological Problems during construction.

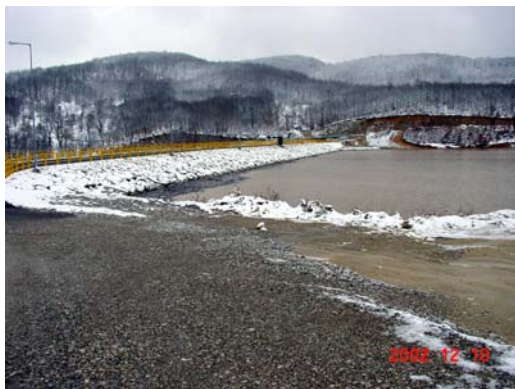
Εικόνα 1: Φράγμα Λογγά

Μετά τις πρώτες εργασίες εκσκαφών και την έρευνα στους δανειοθαλάμους, οι συνθήκες που αποκαλύφθηκαν οδήγησαν σε ριζικές αλλαγές που αφορούσαν λίγο πολύ στο σύνολο του έργου.

Το φράγμα επανασχεδιάστηκε με πλήρη διαζώνιση δηλ. αδιαπέρατη ζώνη, φίλτρα, σώμα στήριξης και ζώνες προστασίας ανάντη και κατόντη πρηνών. Ο επανασχεδιασμός κρίθηκε απαραίτητος σε εφαρμογή των κριτηρίων σχεδιασμού που ισχύουν διεθνώς για φράγματα ύψους άνω των 15m, λαμβάνοντας υπόψη την επάρκεια των διατιθέμενων υλικών σε μικρή απόσταση μεταφοράς. Συγκεκριμένα προτάθηκε η εφαρμογή της τυπικής διατομής του Σχήματος 1 η οποία ενσωματώνει υλικά από τους Συμβατικά προβλεπόμενους δανειοθαλάμους ενώ παράλληλα προσφέρει μεγαλύτερη ευστάθεια (χρήση σωμάτων στήριξης από λιθορριπή) και μεγαλύτερη ασφάλεια σε εσωτερική διάβρωση.

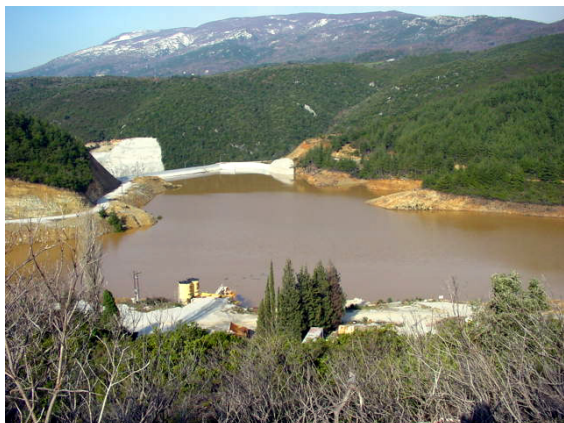
Εικόνα 5: Φράγμα Παναγιώτικο

Ο αγωγός εκτροπής είναι από χάλυβα διαμέτρου Φ 1600mm και μήκους 241 m. Οι δύο υδροληψίες είναι και αυτές χαλύβδινες διαμέτρου Φ 400mm και καταλήγουν στο κτίριο ελέγχου κατάντη του πόδα του φράγματος.
