κτίριο 1

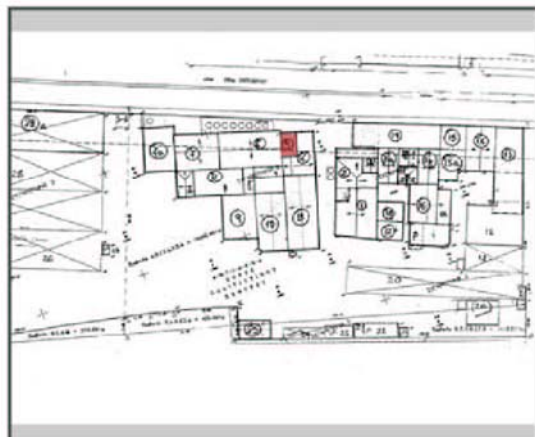
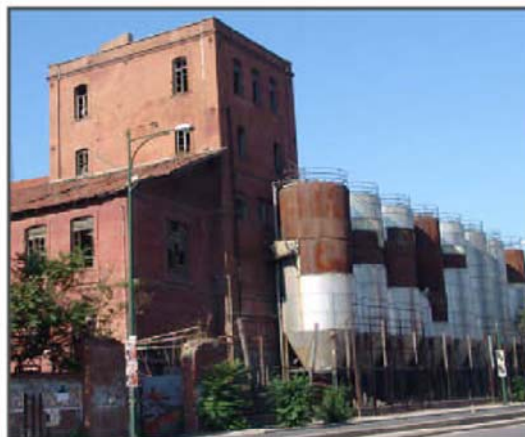
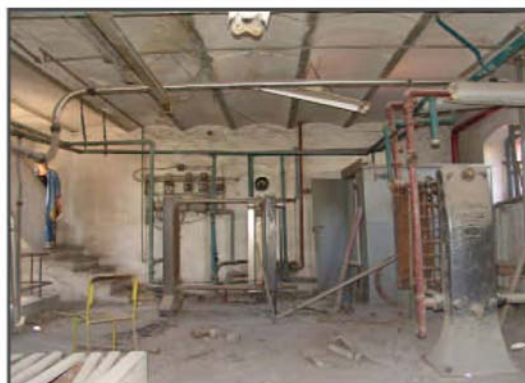
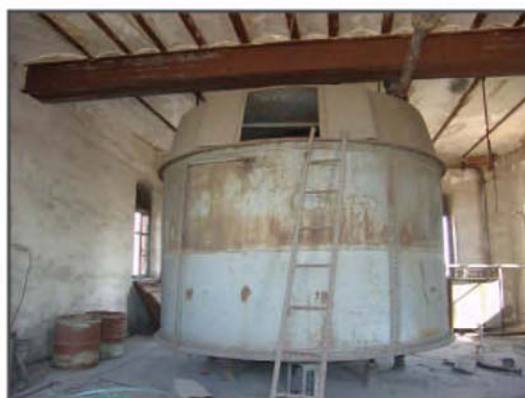
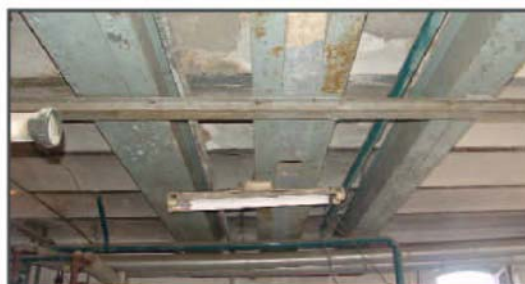
κτίριο 5

Πρόκειται για πολυώροφο (ισόγειο και πέντε ορόφους) κτίριο το οποίο καταλήγει σε δώμα. Είναι κατασκευασμένο από φέρουσες οπτοπλινθοδομές από συμπαγείς πλίνθους, οι οποίες είναι εμφανείς εξωτερικά. Οι περιμετρικές τοιχοποιίες είναι ενισχυμένες με πυκνό σύστημα μεταλλικών ελκυστήρων, οι οποίοι αγκυρώνονται στις περιμετρικές τοιχοποιίες με περιτεχνες μεταλλικές πλάκες. Ο φέρων οργανισμός των πατωμάτων αποτελείται από σιδηροδοκούς διπλού ταφ, οι οποίοι γεφυρώνονται με δολίσκους από συμπαγείς πλίνθους. Το κτίριο διατηρείται σε αρκετά καλή κατάσταση, ίσως στην καλύτερη από όλα τα κτίρια του συγκροτήματος, παρά τη χρόνια εγκατάλειψη του. Παρουσιάζονται μόνο επί μέρους φθορές στα παράθυρα και σε τμήματα της όψης. Ο ιστορικός βιομηχανικός εξοπλισμός διασώζεται σε μεγάλο βαθμό, εκτός από τον 3^ο όροφο, όπου έχουν καταστραφεί ή απομακρυνθεί τμήματά του.

κατάσταση διατήρησης:	Το κτίριο διατηρείται σε αρκετά καλή κατάσταση. Εκτιμάται ότι η αποκατάστασή είναι δυνατή στο σύνολο του κτιρίου
αξιολόγηση:	Ένα από τα χαρακτηριστικότερα κτίρια του συγκροτήματος. Πολύ σημαντικό. Απόλυτη προστασία.

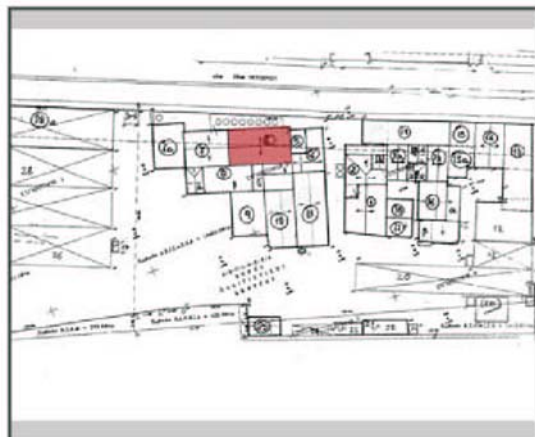
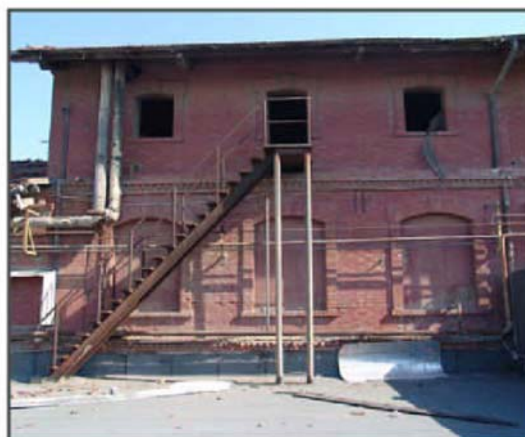
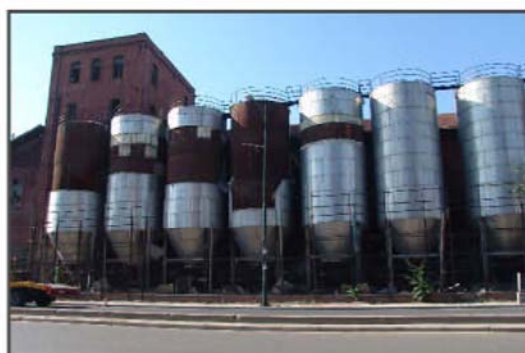
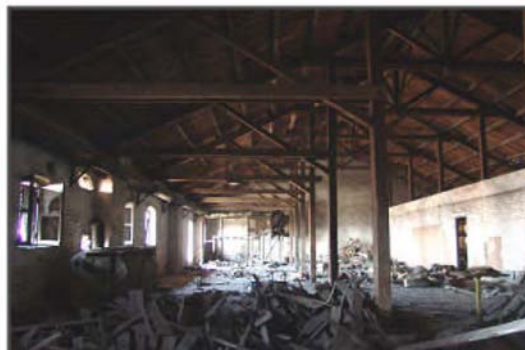
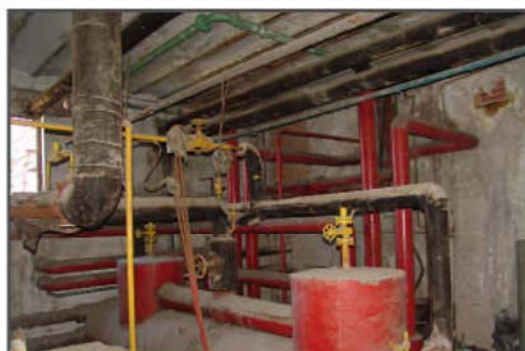
κτίριο 6

Πρόκειται για τριώροφο κτίριο (ισόγειο και δυο ορόφους) και έχει δίριχτη στέγη. Είναι κατασκευασμένο από φέρουσες οπτοπλινθοδομές από συμπαγείς πλίνθους, οι οποίες είναι εμφανείς εξωτερικά. Οι περιμετρικές τοιχοποιίες είναι ενισχυμένες με πυκνό σύστημα μεταλλικών ελκυστήρων, οι οποίοι αγκυρώνονται στις περιμετρικές τοιχοποιίες. Ο φέρων οργανισμός των πατωμάτων αποτελείται από σιδηροδοκούς διπλού ταφ, οι οποίοι γεφυρώνονται με βολίσκους από συμπαγείς πλίνθους. Η στέγη ενσωματώνεται λειτουργικά με τον 2ο όροφο (σοφίτα - στέγη) και έχει έναν ιδιαίτερο ξύλινο φέροντα οργανισμό. Το κτίριο διατηρείται σε αρκετά καλή κατάσταση, παρά τη φυσική φθορά και τη χρόνια εγκατάλειψη. Προβλήματα παρατηρούνται στη μεγάλη ξύλινη στέγη και στα ξύλινα κουφώματα.

κατάσταση διατήρησης:	Το κτίριο διατηρείται σε αρκετά καλή κατάσταση. Εκτιμάται ότι η αποκατάστασή είναι δυνατή στο σύνολο του κτιρίου
αξιολόγηση:	Ένα από τα χαρακτηριστικότερα κτίρια του συγκροτήματος. Πολύ σημαντικό. Απόλυτη προστασία.

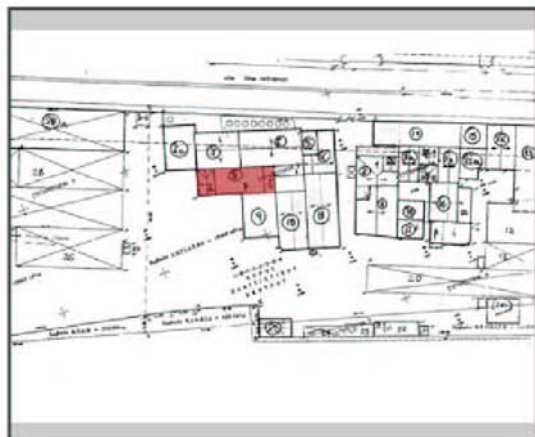
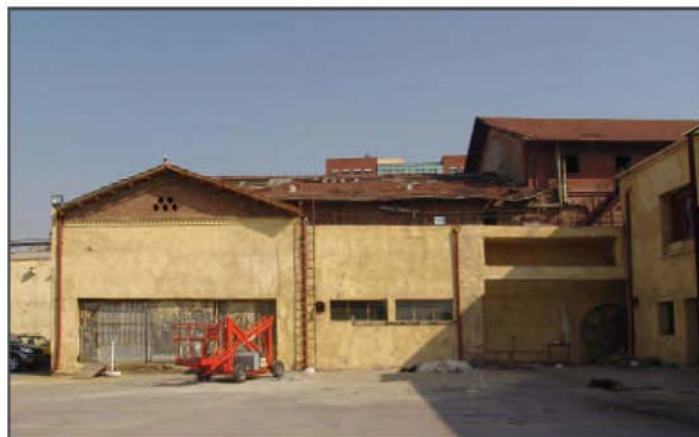
κτίριο 8α, 8β, 8γ

Τα κτίσματα διατηρούνται σε μέτρια κατάσταση. Έχουν υποστεί μετασκευές, όπως μονώσεις και νέα επιχρίσματα. Το μόνο τμήμα που παρουσιάζει κάποιο ενδιαφέρον, και αυτό λόγω παλαιότητας και κατασκευαστικής δομής, είναι το κτίριο 8α.

κατάσταση διατήρησης:	Το κτίριο διατηρείται σε σχετικά καλή κατάσταση. Εκτιμάται ότι η αποκατάστασή είναι δυνατή στο σύνολο του κτιρίου
αξιολόγηση:	Χαρακτηριστικό κτίριο του συγκροτήματος. Παρουσιάζει ενδιαφέρον. (κτίριο συνοδείας)

κατάσταση διατήρησης:	Τα κτίρια διατηρούνται σε σχετικά καλή κατάσταση. Εκτιμάται ότι η αποκατάστασή είναι δυνατή στο σύνολο των κτιρίων
αξιολόγηση:	Δεν παρουσιάζει ιδιαίτερο ενδιαφέρον.

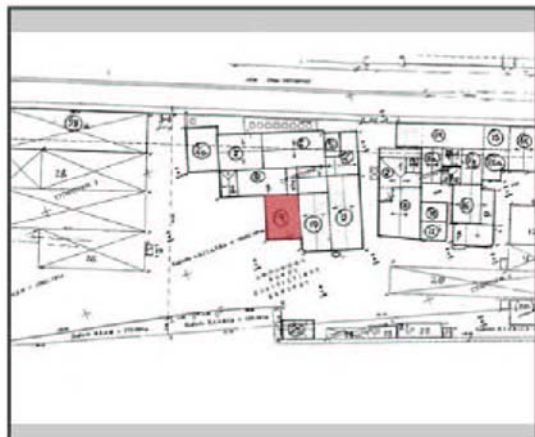
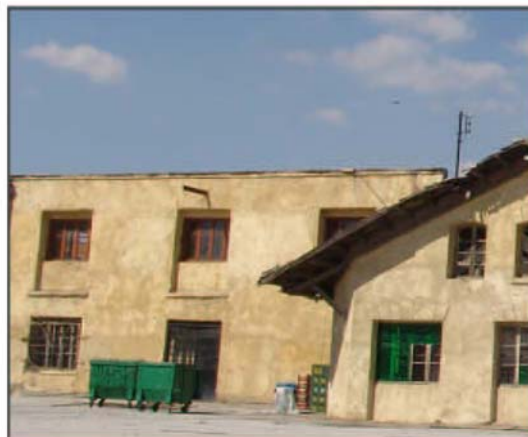
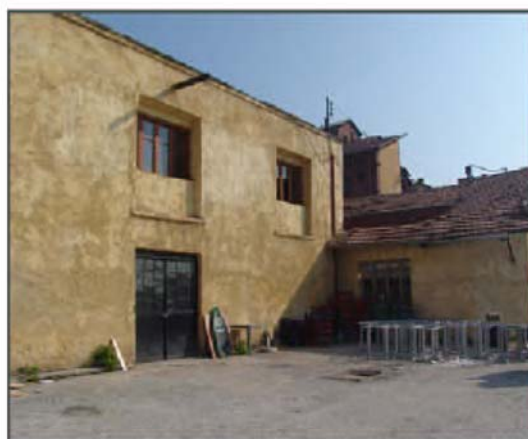
κτίριο 9

Πρόκειται για διώροφο κτίριο (ισόγειο και όροφος) και έχει δώμα. Είναι κατασκευασμένο από οπλισμένο σκυρόδεμα και είναι επιχρισμένο εξωτερικά. Διατηρείται σε σχετικά καλή κατάσταση. Στο κτίριο δεν διατηρείται μηχανολογικός εξοπλισμός. Έχει υποστεί μετασκευές και μεταγενέστερες επεμβάσεις, όπως αντικατάσταση παραθύρων, νέα επιχρίσματα κλπ. Δεν παρουσιάζει μορφολογικό ή άλλο ενδιαφέρον.
