κτίριο 11

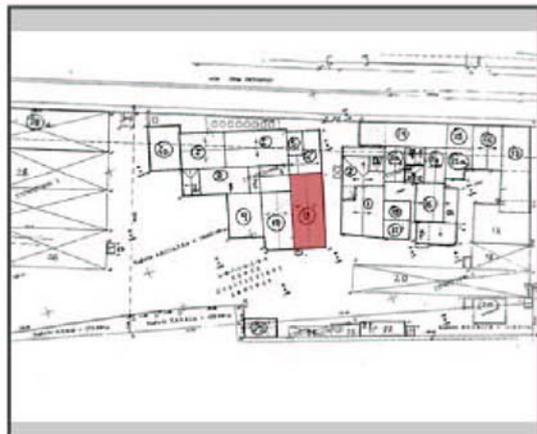
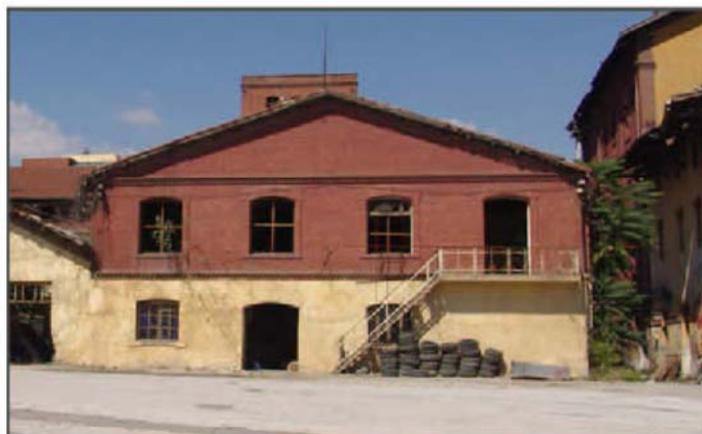
Πρόκειται για διώροφο κτίριο (ισόγειο και όροφος), το οποίο έχει δίριχτη στέγη. Είναι κατασκευασμένο από φέρουσα οπτοπλινθοδομή από συμπαγείς πλίνθους. Η οποία αρχικά ήταν εμφανής εξωτερικά. Στο ισόγειο διατηρείται φέρων μεταλλικός σκελετός, ο οποίος αποτελείται από χυτοσίδηρους στύλους με διακόσμηση (ορισμένοι από τους οποίους έχουν εγκλωβιστεί σε σκυρόδεμα σε μεταγενέστερη φάση) και σιδηροδοκούς διπλού τάφ, οι οποίοι γεφυρώνονται με βολίσκους από συμπαγείς πλίνθους. Στο όροφο τα εσωτερικά χωρίσματα διαμορφώνονται με οπτοπλινθοδομές και οι οροφές με επικρισμένους μπαδατοπήχεις. Στα δάπεδα του ορόφου είναι από τσιμεντοπλακίδια. Το κτίριο διατηρείται σε σχετικά καλή κατάσταση. Παρατηρούνται μόνο τοπικές φθορές λόγω κατερχόμενης υγρασίας από την στέγη, η οποία έχει προκαλέσει καταστροφή των οροφών και πιθανά προβλήματα στα ξύλινα ζευκτά της στέγης καθώς και αποκολλήσεις στα εσωτερικά επικρίσματα. Επίσης έχει επικριστεί το κάτω (περιοχή ισογείου) τμήμα της νότιας όψης, γεγονός που αλλοιώνει σημαντικά τη μορφολογία του και έχουν γίνει μεταγενέστερες επεμβάσεις με οπλισμένο σκυρόδεμα στην ισόγεια στάθμη

κατάσταση διατήρησης:	Το κτίριο διατηρείται σε σχετικά καλή κατάσταση. Εκτιμάται ότι η αποκατάστασή είναι δυνατή στο σύνολο του κτιρίου
αξιολόγηση:	Ένα από τα χαρακτηριστικότερα κτίρια του συγκροτήματος. Πολύ σημαντικό. Απόλυτη προστασία.

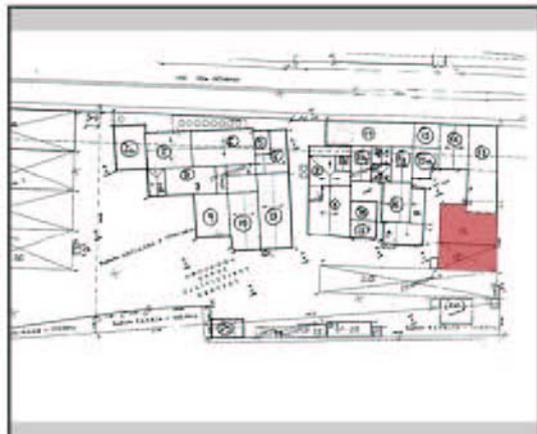
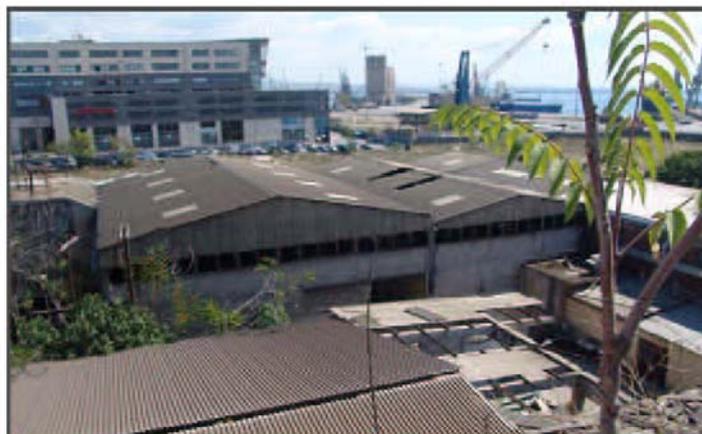
κτίριο 12

Πρόκειται για δύο ισόγειες αποθήκες οι οποίες έχουν μεταλλική δίκριτη στέγη με επικάλυψη λαμαρίνα. Διατηρούνται σε κακή κατάσταση. Δεν παρουσιάζουν κανένα ενδιαφέρον

κατάσταση διατήρησης:	Σχετικά κακή
αξιολόγηση:	Δεν παρουσιάζουν κανένα ενδιαφέρον.

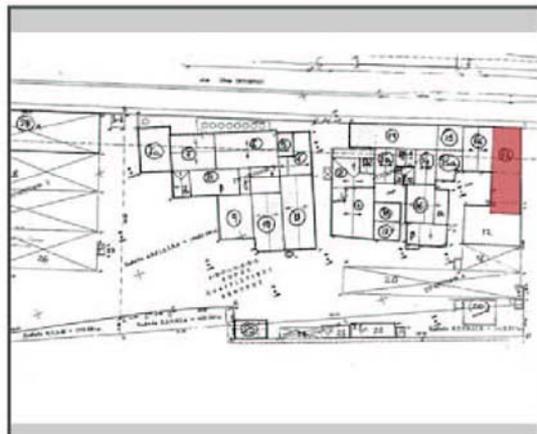
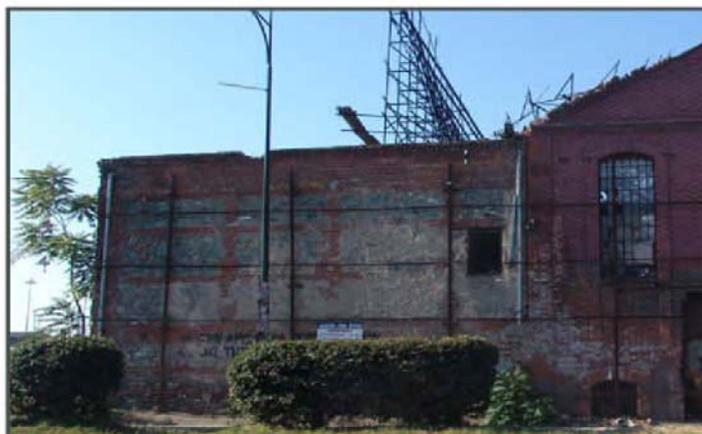
κτίριο 13

Πρόκειται για ισόγειο κτίσμα το οποίο έχει υποστεί πολλές μετατροπές από την αρχική κατασκευή του. Το βόρειο τμήμα (προς την οδό) έχει εν μέρει διασωθεί από την αρχική κατασκευή (περιμετρικές τοιχοποιίες). Το νότιο τμήμα έχει ουσιαστικά εσωτερικά ανακατασκευαστεί, πιθανότατα γύρω στο 1950. Το σύνολο της κατασκευής δεν μπορεί να γίνει εύκολα αντιληπτό (το βόρειο τμήμα δεν είναι προσπελάσιμο). Στο νεώτερο νότιο τμήμα υπάρχει σκελετός από οπλισμένο σκυρόδεμα, ο οποίος διατηρείται σε πολύ κακή κατάσταση. Το κτίριο δεν παρουσιάζει, μετά τις πολλές αλλοιώσεις που έχει υποστεί, κανένα ενδιαφέρον. Ωστόσο το εναπομείναν κελυφός του, δηλαδή τμήματα των περιμετρικών τοιχοποιιών αξίζει να διατηρηθούν, διότι αποτελούν σημαντικές μαρτυρίες για τη μορφή και το χαρακτήρα του συγκροτήματος

κατάσταση διατήρησης:	Γενικά πολύ κακή. Απαιτούνται εκτεταμένες ανακατασκευές
αξιολόγηση:	Δεν παρουσιάζει ιδιαίτερο ενδιαφέρον (κτίριο συνοδείας)

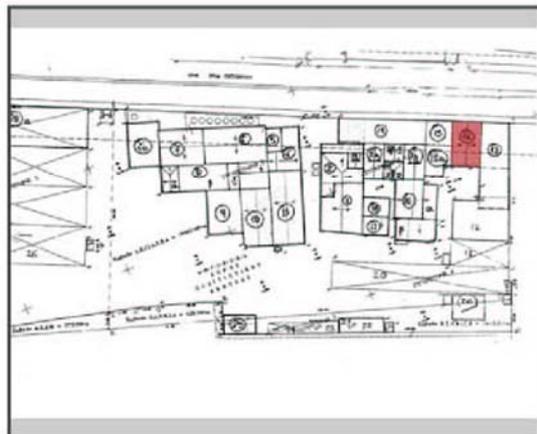
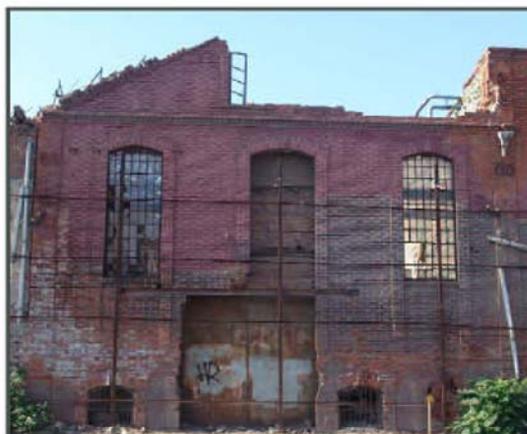
κτίριο 14

Η κύρια όψη είναι διαμορφωμένη με εμφανή οπτοπλινθοδομή, ενώ η πίσω είναι επιχρισμένη. Έχει υποστεί πολλές μεταγενέστερες μετατροπές, και αλλοιώσεις, ενώ έχει καταρρεύσει ολοσχερώς η ζύλινη στέγη, η οποία έχει συμπαρασύρει και τμήματα των αετωμάτων των όψεων.

κατάσταση διατήρησης:	Γενικά πολύ κακή. Απαιτούνται εκτεταμένες ανακατασκευές
αξιολόγηση:	Παρά την κακή κατάσταση διατήρησης του το κτίριο παρουσιάζει ενδιαφέρον. Αποτελεί σημαντικό τμήμα του συνόλου - Η βόρεια όψη πολύ σημαντική. Διατήρηση κελύφους

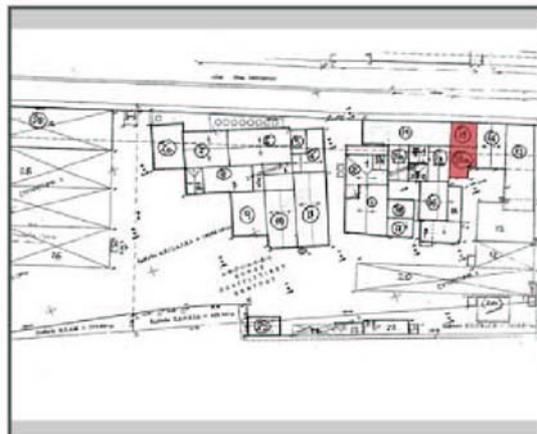
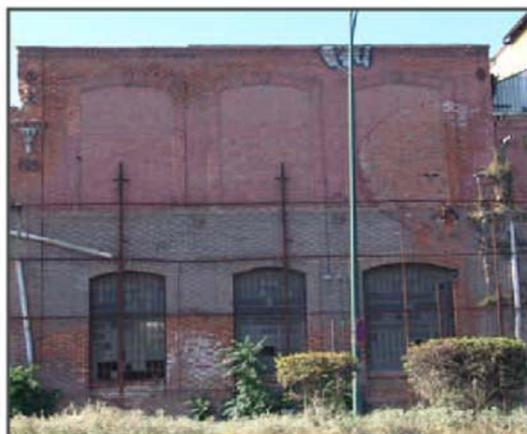
κτίριο 15, 15α

Το κτίριο διατηρείται σε μέτρια κατάσταση, σχετικά καλή μπορεί να χαρακτηριστεί η κατάσταση των περιμετρικών τοιχοποιιών. Υπάρχουν εκτεταμένες φθορές στα στοιχεία από οπλισμένο σκυρόδεμα, στα επιχρίσματα των τοιχοποιιών καθώς και στα κουφώματα.

Διατηρείται σχεδόν το σύνολο του ιστορικού μηχανολογικού εξοπλισμού.

κατάσταση διατήρησης:	Μέτρια Απαιτούνται εκτεταμένες ανακατασκευές
αξιολόγηση:	Χαρακτηριστικό κτίριο του συγκροτήματος. Σημαντική η βόρεια όψη. Σημαντικό. Απόλυτη προστασία.

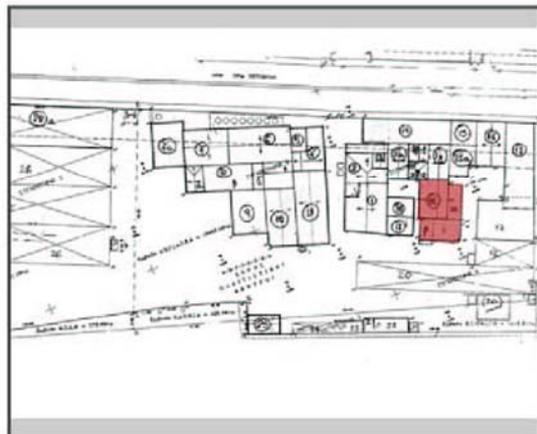
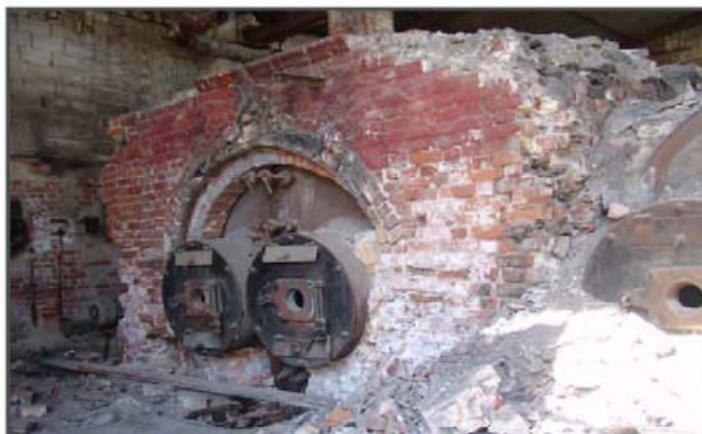
κτίρια 16, 16α, 16β

Το κτίριο διατηρείται σε κακή κατάσταση, με τις νεώτερες κατασκευές να έχουν σχεδόν αποσθαρωθεί.

Ο ιστορικός μηχανολογικός εξοπλισμός διατηρείται στην αρχική του θέση, ωστόσο έχουν γίνει τμηματικές καθαιρέσεις στους περιμετρικές τοιχοποιίες που τους περιβάλλουν.

κατάσταση διατήρησης:	Διατηρείται σε μέτρια έως κακή κατάσταση.
αξιολόγηση:	Πολύ σημαντικό το τμήμα 16 και 16α , με τους λεβητες. Απόλυτη προστασία Το 16β δεν παρουσιάζει κανένα ενδιαφέρον

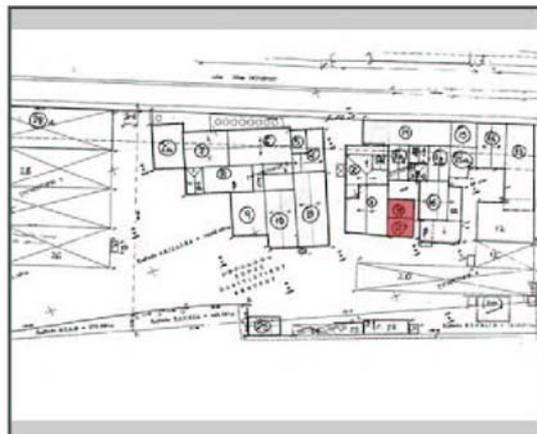
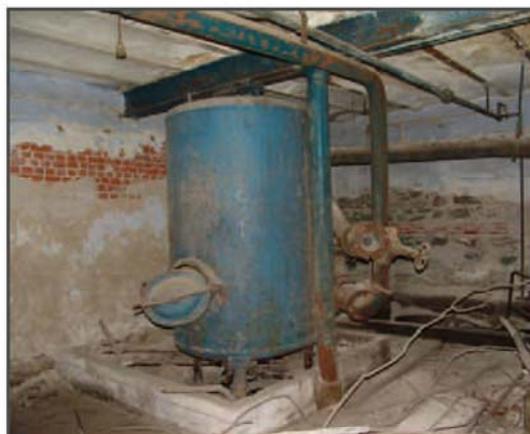
κτίριο 17 και 18

Το κτίριο 18 διατηρείται σε σχετικά καλή κατάσταση, έχει όμως υποστεί πολλές αλλοιώσεις στην αρχική του κατασκευή. Σε μεταγενέστερη φάση πρέπει να έχει τροποποιηθεί η αρχική ξύλινη στέγη σε δώμα από οπλισμένο σκυρόδεμα. Το κτίριο 17 διατηρείται κακή κατάσταση, και δεν παρουσιάζει ιδιαίτερο ενδιαφέρον. Ο ιστορικός μηχανολογικός εξοπλισμός διατηρείται στην αρχική του θέση.

κατάσταση διατήρησης:	Το κτίριο 18 διατηρείται σε σχετικά καλή κατάσταση, έχει όμως υποστεί πολλές αλλοιώσεις στην αρχική του κατασκευή. Το κτίριο 17 διατηρείται κακή κατάσταση.
αξιολόγηση:	κτίριο 18: πολύ σημαντικό. Απόλυτη προστασία. κτίριο 17: Χωρίς ενδιαφέρον. Κτίριο συνοδείας.

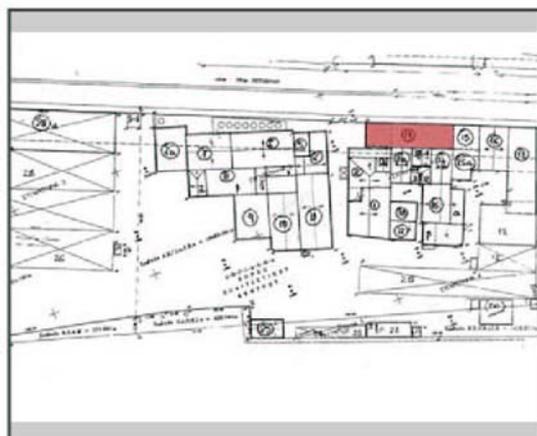
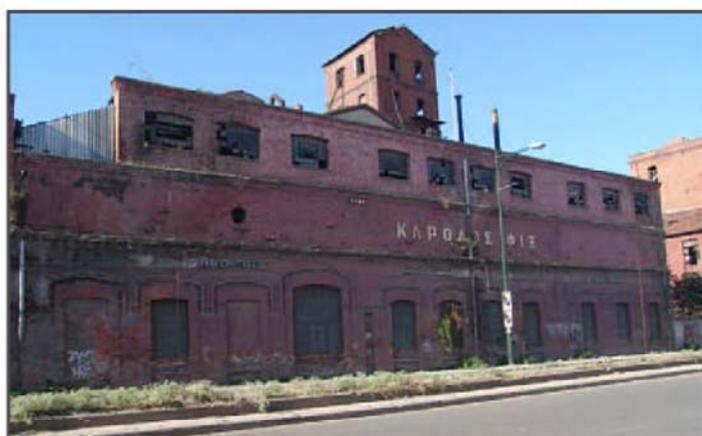
κτίριο 19

Κατά την περίοδο 1996-97, έγιναν παρεμβάσεις στο εσωτερικό του κτιρίου (διαχωριστικά διαφράγματα, ανεμοφράκτης κλπ). Σήμερα το κτίριο είναι γεμάτο με αποθηκευμένα ηλεκτρονικά παιχνίδια (φρουτάκια).

κατάσταση διατήρησης:	Το κτίριο διατηρείται σε σχετικά καλή κατάσταση. Εκτιμάται ότι η αποκατάστασή είναι δυνατή στο σύνολο του κτιρίου
αξιολόγηση:	Ένα από τα σημαντικότερα και παλαιότερα κτίρια του συγκροτήματος, στο οποίο διατηρούνται όλες οι φάσεις εξέλιξής του. Πολύ σημαντικό. Απόλυτη προστασία.

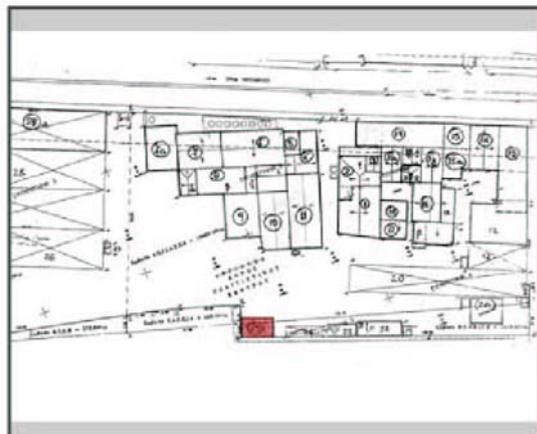
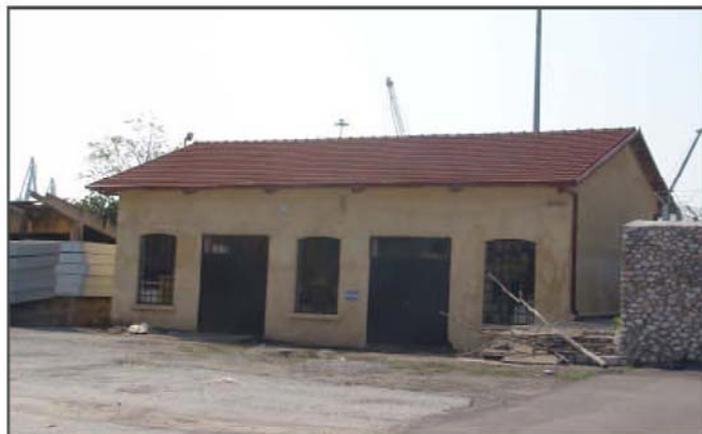
κτίριο 25

Σύμφωνα με την εκτίμηση της ENM/KM, το κτίριο διαμόρφωνε το μέτωπο του συγκροτήματος προς τη θάλασσα, όταν το συγκρότημα διέθετε λιμενίσκο και σκάλα μεταφόρτωσης. Το κτίριο διατηρείται σε σχετικά καλή κατάσταση, ωστόσο έχει υποστεί πολλές αλλοιώσεις και μετατροπές, όπως αντικατάσταση κουφωμάτων, νέων επιχρισμάτων κλπ. Χαρακτηριστικό κτίριο συνοδείας

κατάσταση διατήρησης:	Το κτίριο διατηρείται σε σχετικά καλή κατάσταση.
αξιολόγηση:	Χαρακτηριστικό κτίριο συνοδείας.
