Εφαρμογή μεθοδολογίας ελέγχου και αξιολόγησης του αστικού οδικού περιβάλλοντος κίνησης των πεζών

Implementation of a methodology that audits and evaluates the pedestrian urban road environment

ΓΑΛΑΝΗΣ ΑΘΑΝΑΣΙΟΣ, Πολιτικός Μηχανικός, Συγκοινωνιολόγος Msc, Υπ. Δρ. Π.Θ.
ΗΛΙΟΥ ΝΙΚΟΛΑΟΣ, Πολιτικός Μηχανικός, Αναπληρωτής Καθηγητής Π.Θ.

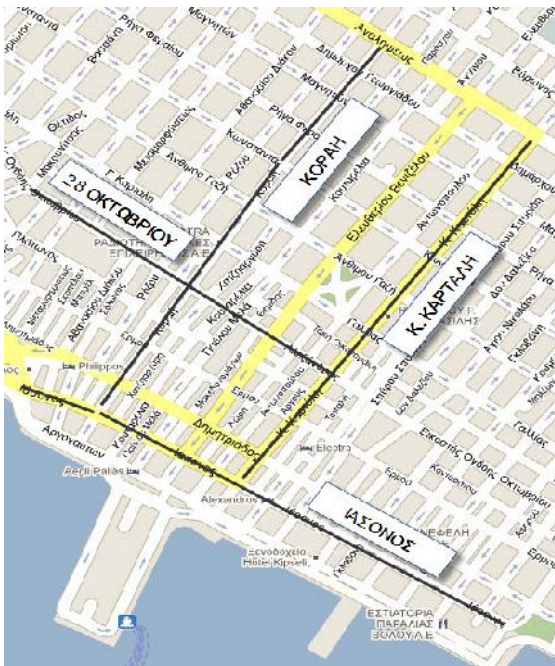
Σχήμα 1. Περιοχή μελέτης

- Ιάσονος (όλο το μήκος)
- Κ.Καρτάλη (Ιάσονος έως Αναλήψεως)
- 28^{ης} Οκτωβρίου (Μακρυνίτσης έως Κ.Καρτάλη)
- Κοραή (Ιάσονος έως Αναλήψεως)

Οι ανωτέρω οδοί είναι χαρακτηριστικές του οδικού δικτύου της κεντρικής και περικεντρικής περιοχής της πόλης του Βόλου. Η οδός Ιάσονος είναι συμπληρωματική της οδού Δημητριάδος αποτελώντας ένα ζεύγος οδών που καλύπτει τη διαμπερή κίνηση των οχημάτων από την πόλη. Η οδός Κ.Καρτάλη επίσης είναι συμπληρωματική της οδού Ε.Βενιζέλου αποτελώντας αντίστοιχα το ζεύγος που καλύπτει την κάθετη πρόσβαση στην πόλη από τις περικεντρικές συνοικίες. Οι οδοί 28^{ης} Οκτωβρίου και Κοραή είναι συλλεκτήριες αρτηρίες αντιπροσωπευτικές του οδικού δικτύου της πόλης. Η επιλογή των οδών έγινε με γνώμονα τόσο την αντιπροσωπευτικότητα όσο και τη σύνθεση ενός κανάβου.
