ΤΡΑΠΕΖΑ ΤΗΣ ΕΛΛΑΔΟΣ: ΤΟ «ΝΕΟ» ΚΤΙΡΙΟ

Επιμέλεια: Νίκος Γκόρτσιος, Α

Το κτίριο αποκαταστάθηκε και ανακαινίστηκε πρόσφατα από ομάδα εξωτερικών μελετητών. Συγκεκριμένα, την ομάδα αποτελούσαν οι Νίκος Γκόρτσιος (και Συνεργάτες, Αρχιτέκτονες Μηχανικοί), Ρωμύλος Ντώνας (Πολιτικός Μηχανικός) και Ιούλιος Άμπωτ (και Συνεργάτες, Μηχανολόγοι - Ηλεκτρολόγοι Μηχανικοί). Η εκπόνηση της μελέτης διήρκεσε από το 2000 ως το 2002 και η κατασκευή του έργου από το 2005 ως το 2008.

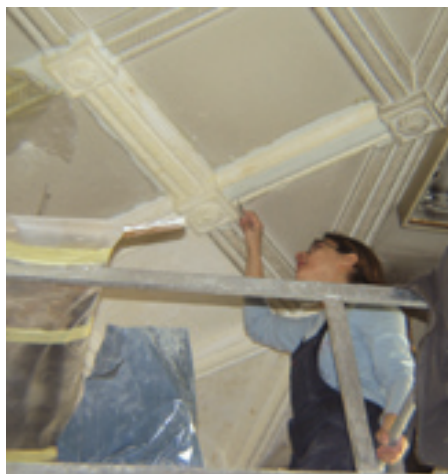
-Ο εσωτερικός αλαβάστρινος θόλος βρισκόταν σε κακή κατάσταση από μακροχρόνια έλλειψη καθαριότητας και συντήρησης. Είχαν αντικατασταθεί παλαιότερα ορισμένες πλάκες από νέες μαρμαρινές πάχους σημαντικά μεγαλύτερου από αυτό των αυθεντικών. Επίσης ορισμένες πλάκες ήταν ρηγματωμένες. Όλες οι πλάκες αφαιρέθηκαν, καθαρίστηκαν, μετά από αλληπάλληλες δοκιμές με ήπια απορρυπαντικά και οι μεταγενέστερες πλάκες μαρμάρου αντικαταστάθηκαν από πλάκες πάχους 12χλστ. από λευκό μάρμαρο Διονύσου. Ο μεταλλικός σκελετός καθαρίστηκε, ενισχύθηκαν οι ενώσεις του και χρωματίστηκε στην αρχική απόχρωση.

Για την αποφυγή ανάπτυξης μεγάλων θερμοκρασιών στο χώρο ανάμεσα στον θόλο και τον υποκείμενο τρούλο τοποθετήθηκε πάνω από το Νότιο τμήμα του θόλου σκίαστρο από μεταλλικό ανοξείδωτο πλέγμα και κατασκευάστηκαν θυρίδες διαφυγής του θερμού αέρα.
