Κλίμακες Σεισμικής Βλάβης σε Κατασκευές Ωπλισμένου Σκυροδέματος

Περίληψη

Seismic Damage Scales in Reinforced Concrete Structures

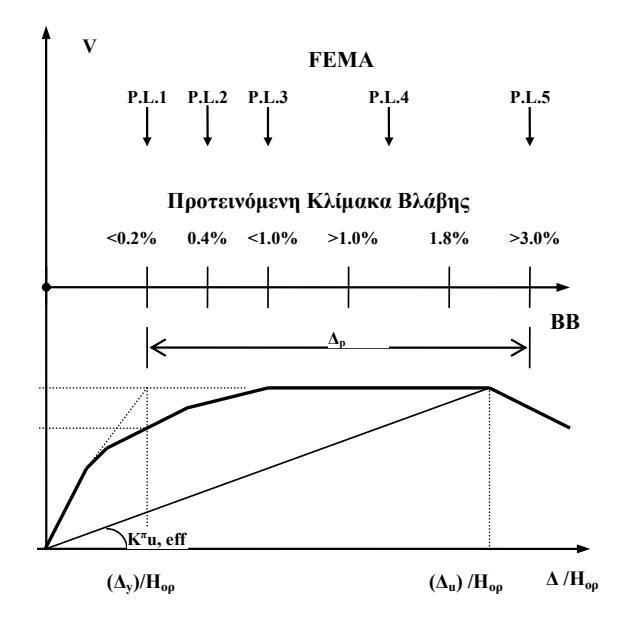
Σχήμα 1: Ορισμός επιπέδων βλάβης της προτεινόμενης κλίμακας στην καμπύλη αντίστασης και συσχέτιση με τα στάδια επιτελεστικότητας της FEMA.

Figure 1: Definition of damage levels of the proposed damage scale on the performance curve and correlation with the performance levels of FEMA.

Επιπλέον, η διαβάθμιση του βαθμού βλάβης (BB) βάσει της προτεινόμενης κλίμακας αναπαριστάται και σχετίζεται με την καμπύλη αντίστασης μιας κατασκευής (τέμνουσα βάσης V – σχετική μετακίνηση ορόφου Δ/Η_{ορ}), ορίζοντας πάνω σ'αυτήν τα επίπεδα βλάβης και παράλληλα συγκρίνεται με τις στάθμες επιτελεστικότητας (PL), που ορίζει η FEMA (Σχήμα 1).

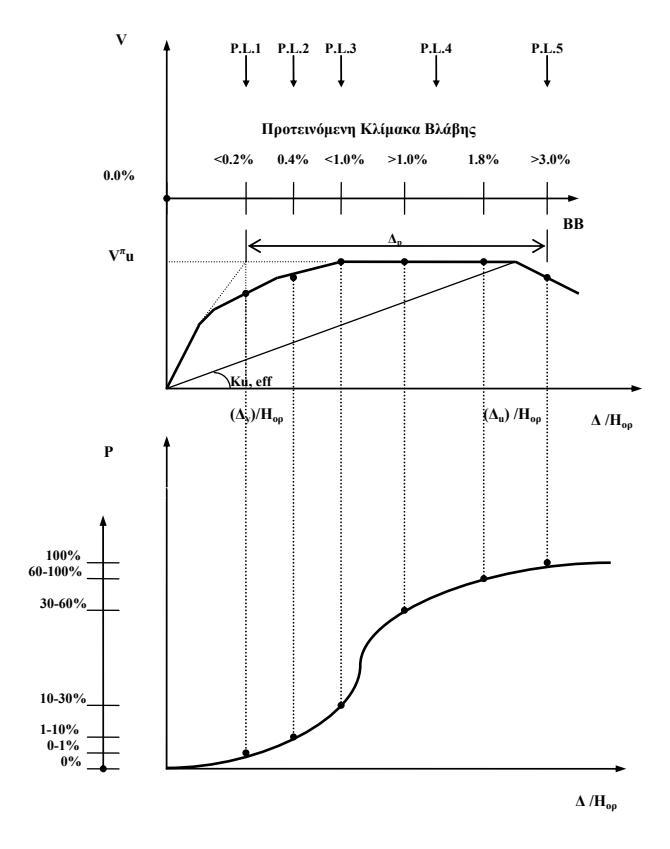
- Σχήμα 2: Συσχέτιση των επιπέδων βλάβης της προτεινόμενης κλίμακας στην καμπύλη αντίστασης και στην πρωτογενή καμπύλη τρωτότητας.
- Figure 2: Correlation of damage levels of the proposed damage scale on the performance curve and on the primary vulnerability curve.

After the building classification into a specific structural type and the description of damage it is possible to identify the point of structural damage on the capacity curve. In Figure 2 the damage levels of the proposed scale in terms of structural damage index on the performance curve are correlated qualitatively to the damage levels in terms of monetary loss on a primary vulnerability curve.

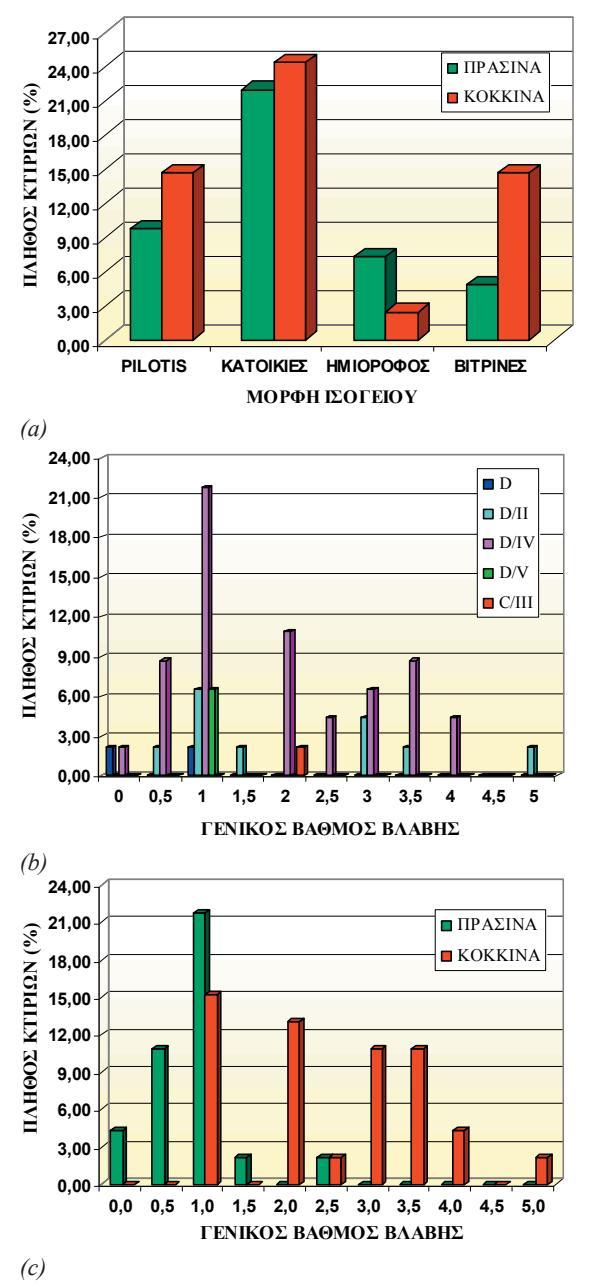
Σχήμα 3: Κατανομή του (a) χαρακτηρισμού της βλάβης ανάλογα με τη μορφή του ισογείου, (b) ΓΒΒ ανά Δ.Τ. της κλίμακας MSK, (c) χαρακτηρισμού της βλάβης ανά ΓΒΒ.

Figure 3: Distribution of (a) damage characterization according to the type of ground floor; (b) General Degree of Damage (GDD) according to the structural types of MSK scale, (c) damage characterization according to the GDD.

Thus, the proposed scale has been applied to 50 buildings which were derived after the earthquake of Kalamata. Due to the date of the seismic event, the buildings are considered to have been designed without a seismic code or with the seismic code of 1959 [Greek Royal Decree of 1959]. The forms of post-earthquake surveys differed from those proposed by EPPO. In order to compare the degree of damage, new forms were completed using the method of Rapid Visual Screening (R.V.S.). This method was used in order to define whether the seismic behavior of the building is adequate and the structure is able to resist the expected seismic force after the Athens earthquake. After processing the database, the degree of damage has been estimated based on: 1. the initial forms used in Kalamata's earthquake, 2. the R.V.S. forms, and 3. the proposed damage scale. In this way, by estimating the degree of damage according to different post-earthquake methods, which are associated to different seismic earthquakes and dates, it was possible to compare and correlate the produced results. In addition, the reliability of the proposed scale is confirmed by comparing it to the R.V.S. method applied in the Athens (7/9/1999) earthquake. Important conclusions are drawn on several parameters that affect the vulnerability functions, pointing out their effect in the structure's seismic response. The results of the pre-described process are presented in Figures 3 through 8.

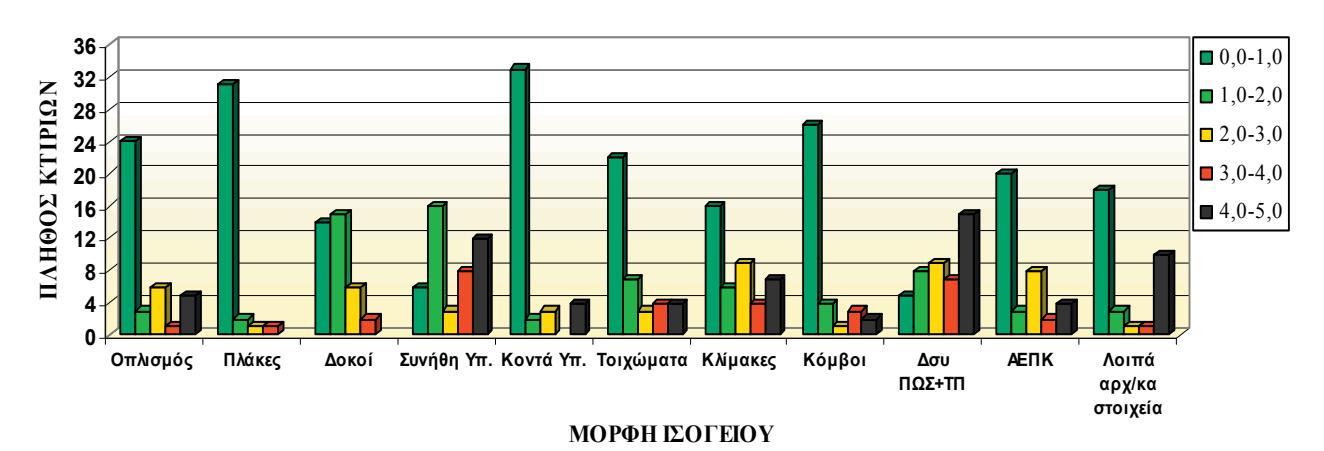
Σχήμα 4: Κατανομή του πλήθους των κτιρίων που ανέπτυζαν βλάβη σε διάφορα στοιχεία βάσει παλαιότερου ερευνητικού προγράμματος. Figure 4: Distribution of number of buildings that developed damage in several elements according to older research programme.

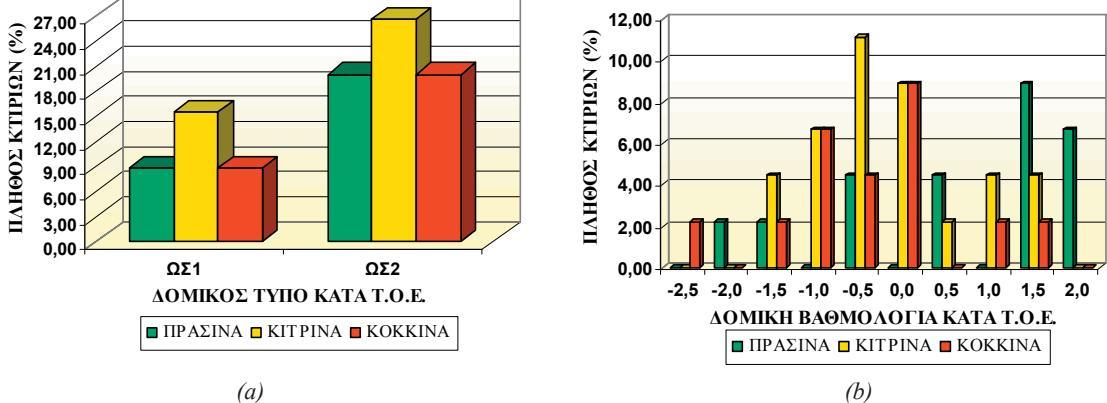
Σχήμα 5: Κατανομή του χαρακτηρισμού της βλάβης ανά (a) Δ.Τ. και (b) ΔB βάσει του T.O.E. Figure 5: Distribution of damage characterization according to (a) the structural type and (b) the structural grade according to R.V.S.

Στο Σχήμα 5 διακρίνεται η κατάταξη της βλάβης ανά Δομικό Τύπο (a) και Δομική Βαθμολογία (b). Στο Σχήμα 6 διακρίνονται οι παράμετροι τρωτότητας που λήφθηκαν υπόψη κατά τον υπολογισμό της ΔB με βάση τον T.O.E.

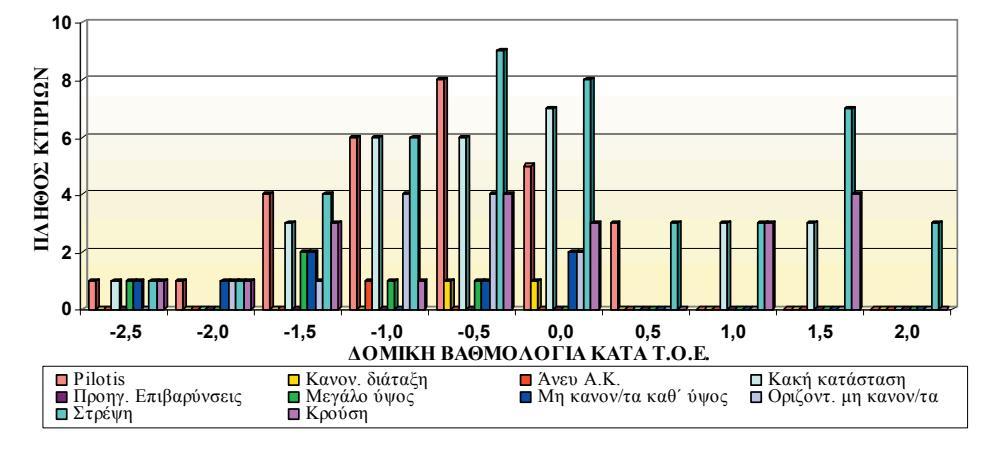
Σχήμα 6: Κατανομή της ΔB για διάφορες παραμέτρους τρωτότητας βάσει του T.O.E. Figure 6: Distribution of structural grade for several vulnerability parameters according to R.V.S.

Η συσχέτιση της ΔB αφενός με την αναπτυχθείσα βλάβη και αφετέρου με παραμέτρους επιρροής στη σεισμική τρωτότητα καθιστά δυνατή τη σύγκριση εμμέσως της βλάβης με τις παραμέτρους αυτές. Επιπρόσθετα, μπορεί να αποτελέσει ενδεικτικό κριτήριο για τις υπολογισθείσες τιμές της ΔΒ και τη βαρύτητα της βλάβης στις προηγούμενες τιμές.

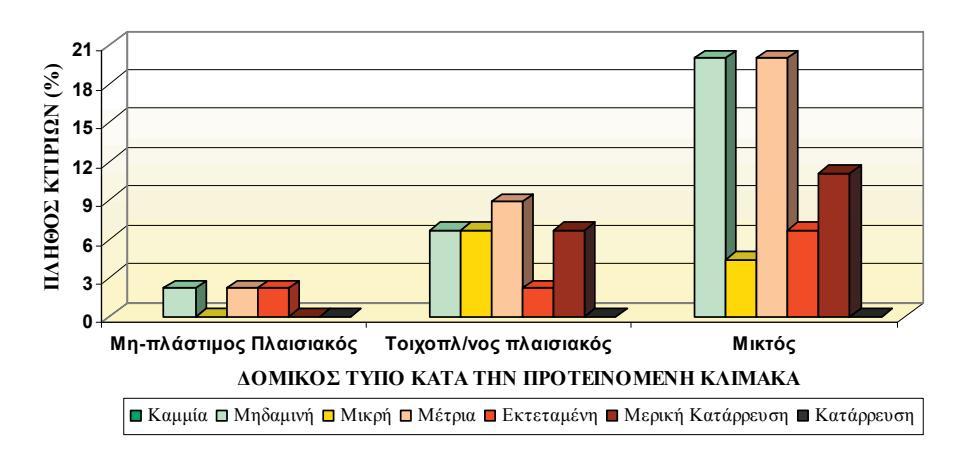
Σχήμα 7: Κατανομή του επιπέδου βλάβης για διάφορους ΔT βάσει της προτεινόμενης κλίμακας. Figure 7: Distribution of damage level for several ST according to the proposed damage scale.

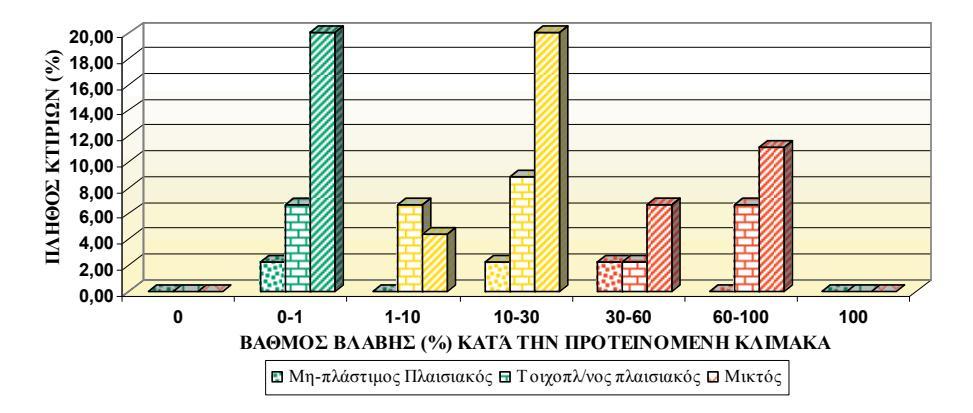
Σχήμα 8: Κατανομή του βαθμού βλάβης για διάφορους ΔT βάσει της προτεινόμενης κλίμακας. Figure 8: Distribution of damage grade for several ST according to the proposed damage scale.

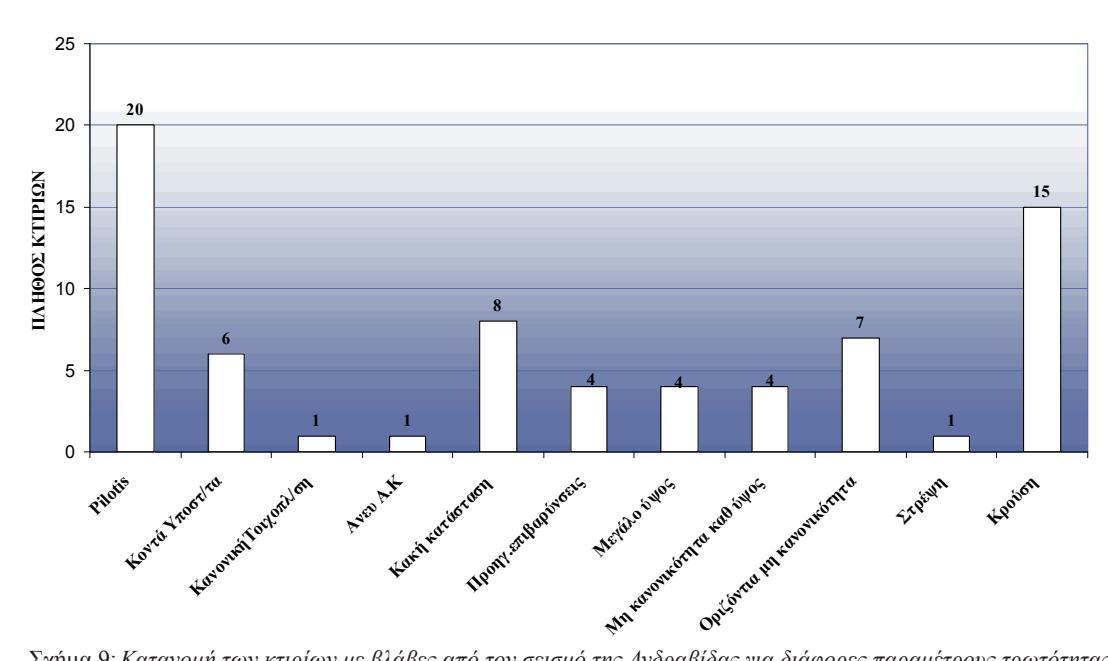
Σ χήμα 9: Κατανομή των κτιρίων με βλάβες από τον σεισμό της Ανδραβίδας για διάφορες παραμέτρους τρωτότητας. Figure 9: Distribution of damaged buildings after the earthquake in Andravida for several vulnerability parameters.

In addition, the proposed scale has been applied to 31 RC buildings which were derived after the recent earthquake of Andravida (8/6/2008). Autopsies were conducted in the disaster area for the recording of the seismic damage. Figures 9 and 10 present the results after the elaboration of the post earthquake data. Finally, Figure 10 pictures a reinforced concrete building with heavy damages in Andravida.

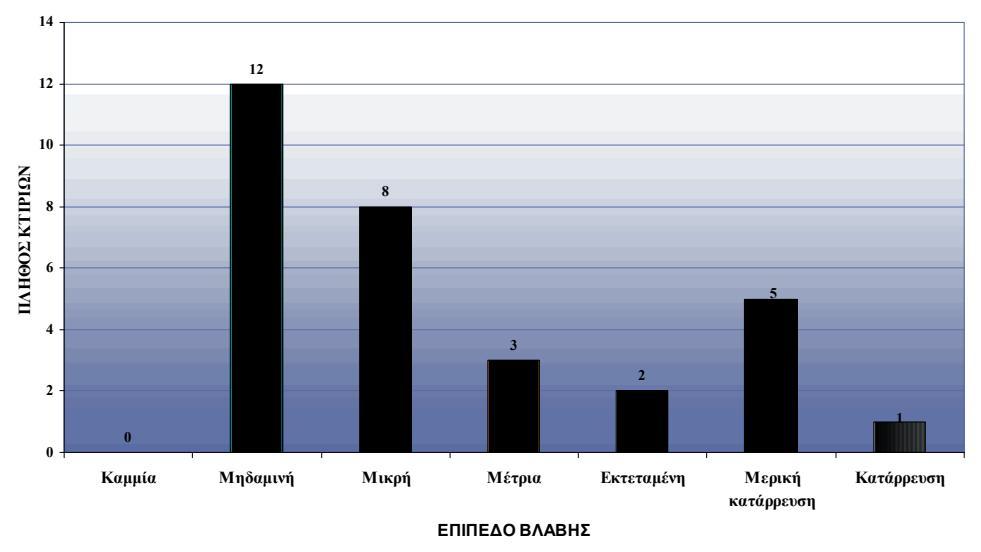
Σχήμα 10: Βαθμονόμηση της σεισμικής βλάβης κτιρίων μετά τον σεισμό της Ανδραβίδας σύμφωνα με την προτεινόμενη κλίμακα. Figure 10: Calibration of the seismic damage of buildings after the earthquake in Andravida according to the proposed scale.

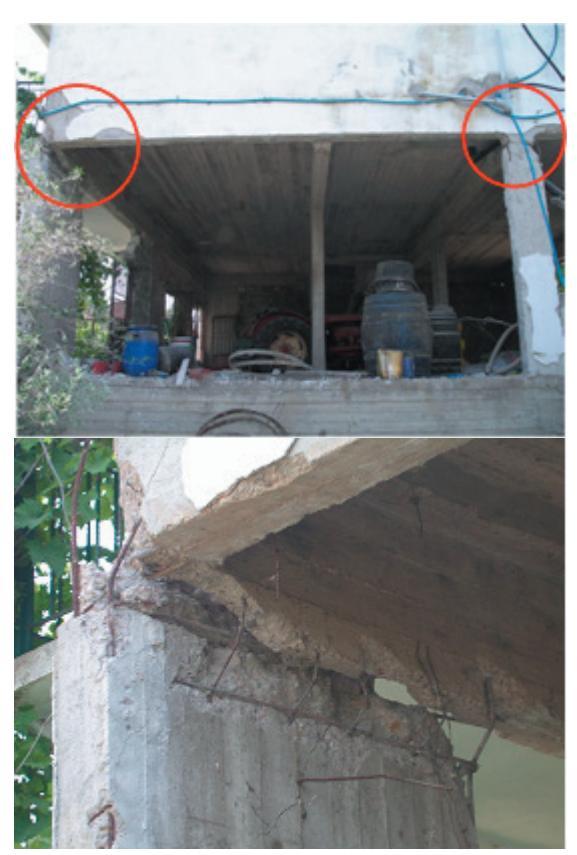
Σχήμα 11: Κατασκευή ΩΣ με σοβαρές βλάβες στην Ανδραβίδα. Figure 11: A RC building with heavy damages in Andravida.

31 κατασκευές ΩΣ προέκυψαν στοιχεία σχετικά με το είδος, την έκταση και τα πιθανά αίτια της σεισμικής βλάβης. Οι παράγοντες που επέδρασαν στην ανάπτυξη της σεισμικής βλάβης στα υπό έρευνα κτίρια και συσχετίζονται άμεσα με τη σεισμική τρωτότητα παρουσιάζονται στο Σχήμα 9. Στις περισσότερες κατασκευές εμφανίστηκε ο ισόγειος όροφος άνευ τοιχοπληρώσεων (ύπαρξη pilotis), ενώ περίπου τα μισά κτίρια κατασκευάστηκαν χωρίς αντισεισμικό αρμό και εμφάνισαν κρούση με τις παρακείμενες κατασκευές. Πολλά ακόμη κτίρια είχαν στοιχεία ασυμμετρίας ως προς τη μόρφωση τους (κυρίως οριζόντια μη κανονικότητα) και σε κάποια εμφανίστηκαν διαβρωμένοι οπλισμοί.
