## Στρατόπεδο «Πεδίου Άρεως»

ΚΑΤΑΓΡΑΦΗ ΑΞΙΟΛΟΓΩΝ ΚΤΗΡΙΩΝ ΚΑΙ  
ΣΥΝΟΛΩΝ ΣΕ ΣΤΡΑΤΟΠΕΔΑ ΤΟΥ  
Π.Σ.ΘΕΣΣΑΛΟΝΙΚΗΣ

**ΤΟΠΟΓΡΑΦΙΚΟ ΣΧΕΔΙΟ  
ΚΑΤΑΓΡΑΦΗΣ ΑΞΙΟΛΟΓΩΝ  
ΚΤΗΡΙΩΝ ΚΑΙ ΣΥΝΟΛΩΝ**

α/α  
**6** Στρατόπεδο: **Πεδίον Άρεως**

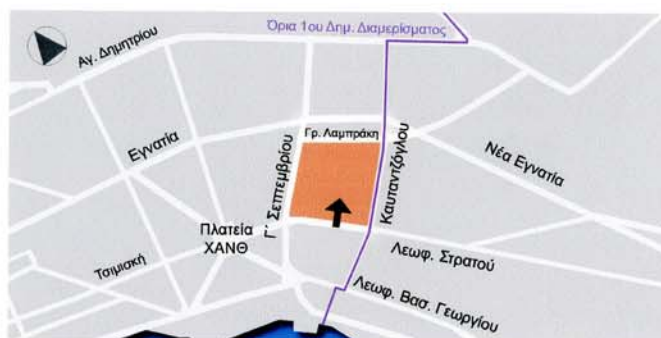
Ενδειξη στοιχείου ΠΑ 1.1 Στρατόπεδο Πεδίου Άρεως Τίτλος στοιχείου Ιερός Ναός Αγίου Κωνσταντίνου  
Είδος στοιχείου Κτήριο μεμονωμένο Χρονολόγηση Αρχές 20ου αιώνα/Δεκαετία 1910

Πολύ καλή - Δε διαπιστώνονται φθορές.

Κτήριο με ιστορική, τυπολογική, κατασκευαστική και μορφολογική αξία ως αυτοτελής κατασκευή και ως μέρος συνόλου (ΠΑ 3.1).

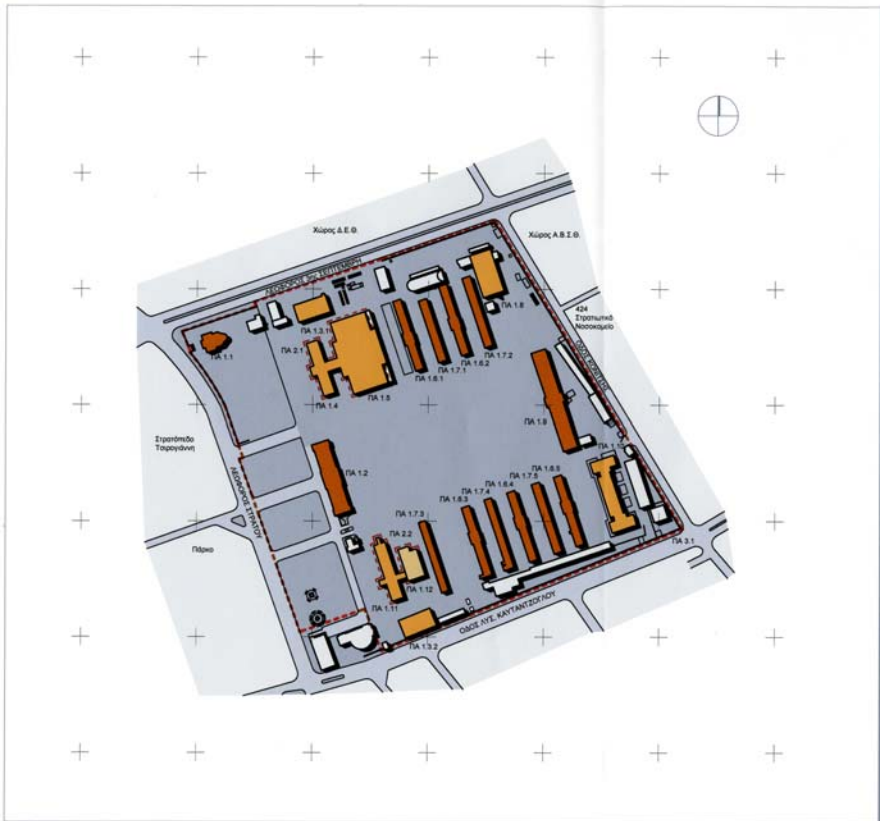
ΥΠΟΜΟΝΗΜΑ	
ΠΑ 1.1.1	Ένδειξη καταγεγραμμένου στοιχείου
	Αξίολογο κτήριο με εκτιμώμενη ανάγκη προστασίας κελύφους
	Αξίολογο κτήριο με εκτιμώμενη ανάγκη προστασίας κελύφους και εσωτερικής διαρρύθμισης
	Αξίολογο κτήριο με εκτιμώμενη ανάγκη συνολικής προστασίας
	Αξίολογο κτηριακό συγκρότημα
	Αξίολογο κτηριακό σύνολο

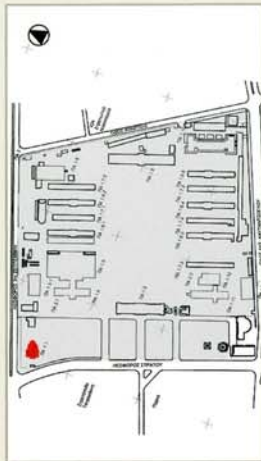
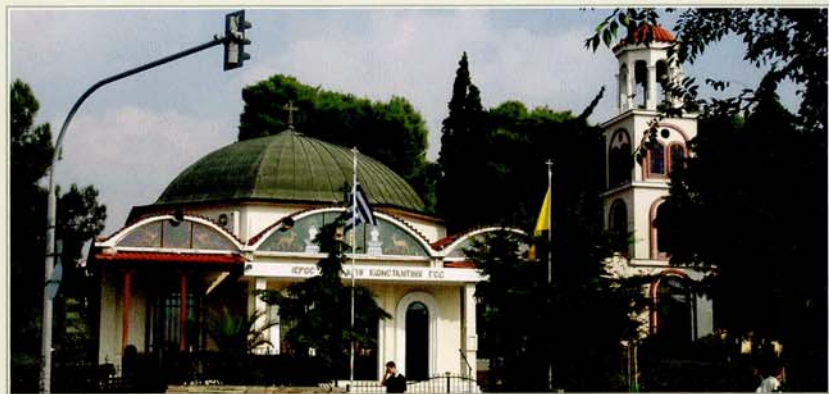
Επικαλούμενος τους Ευ. Χεκίμογλου και Β. Μαυρομμάτη, ο Δ. Τσιρόγλου καταγράφει στο έργο του «Ο Λευκός Πύργος» (Εκδόσεις Σαββάλας, Αθήνα, 2000, σ. 92-93) ότι το Μάρτιο του 1911, λήφθηκε απόφαση να μεταφερθεί το τέμενος που βρισκόταν στον περίβολο του Φρουρίου του Λευκού Πύργου στην «Πλατεία των Στρατώνων», ενόψει της κατεδάφισης του περιτειχίσματος του φρουρίου. Πάντα κατά την ίδια πηγή, τα μολυβδόφυλλα της στέγης και οι λαξευτοί λίθοι της ανωδομής του τεμένους χρησιμοποιήθηκαν για την ανέγερση ενός νέου, ισόγειου λατρευτικού χώρου στην παραπάνω θέση, με χαρακτηριστικά οξυκόρυφα ανοίγματα. Πρόκειται για τον σημερινό ναό του Αγίου Κωνσταντίνου, που στέκεται στη βορειοδυτική γωνία του Στρατοπέδου του Πεδίου Άρεως, διασκευασμένος από μουσουλμανικό σε χριστιανικό χώρο λατρείας μετά το 1923, χάρη στην προσθήκη του Ιερού στα ανατολικά. Μεταγενέστερη προσθήκη αποτελεί και ο ορθογώνιος σε κάτοψη νάρθηκας, καθώς και το κωδωνοστάσιο, η δυάδα με την οποία ολοκληρώνεται η μορφή αυτού του σπάνιου δείγματος περικεντρου ναού στην πόλη της Θεσσαλονίκης. Σύμφωνα μάλιστα με τον Β. Μαυρομμάτη (Ημερολόγιο, Θεσσαλονίκη '98, 1997, σ. 28), η ιδιαιτερότητα αυτή ίσως έχει να κάνει με το γεγονός ότι ο αρχικός πυρήνας του κτίσματος αποτελεί αντιγραφή του τεμένους από τα υλικά του οποίου κτίστηκε.

Ανεξαρτήτως αξιολόγησης, λόγω ταύπισης με λατρευτικό χώρο: Συνολική προστασία - Διατήρηση κτηρίου με απόλυτη προστασία.

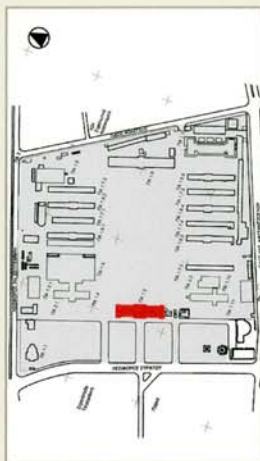
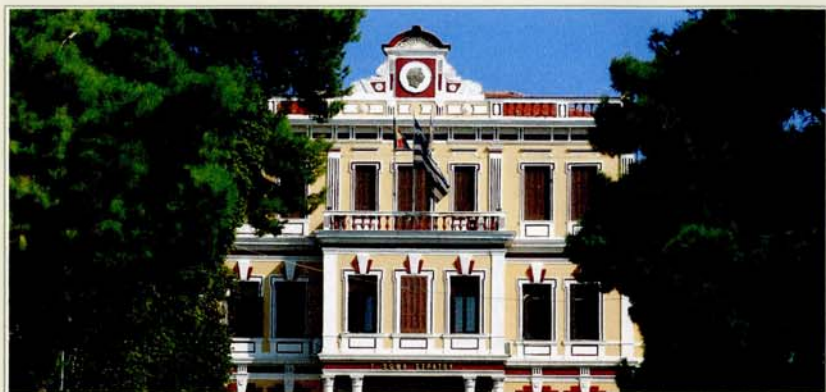
Ενδειξη στοιχείου ΠΑ 1.2 Στρατόπεδο Πεδίου Άρεως Τίτλος στοιχείου Στρατηγείο  
Είδος στοιχείου Κτήριο μεμονωμένο Χρονολόγηση Αρχές 20ου αιώνα/Δεκαετία 1900

Υπεριψωμένος διώροφος κτριοειδής ογκός μορφής επιμήκους ορθογωνικού πρίσματος με ελαφρά προεξέχοντα τριώροφο πυρήνα στο κέντρο και των δυο μακρικών πλευρών και αντίστοιχα προεξέχουσες συμμετρικές διώροφες πτέρυγες στα άκρα. Οι τοιχοποιίες του έχουν κατασκευαστεί από πέτρα και ειδικά στο εσωτερικό του πρώτου και δεύτερου ορόφου από πλίνθους, οι δε στέγες του διαθέτουν ξύλινο φέροντα σκελετό με εξωτερική επένδυση κεραμιδιών γαλλικού τύπου, εκτός από τον κεντρικό πυρήνα, όπου τα ξύλινα στοιχεία αντικαταστάθηκαν με μεταλλικά στα πλαίσια επισκευών μετά τους σεισμούς του 1978.

Ο εν λόγω πυρήνας αποτελεί αναμφίβολα το περισσότερο τονισμένο κομμάτι του κτίσματος, τόσο από αισθητική, όσο και λειτουργική άποψη. Το μέτωπό του προς τη λεωφόρο Στρατού εμπλουτίζεται με αξονικά ευθυγραμμισμένο προστώο, επάνω από το οποίο δημιουργείται κλειστός, και ακόμα ψηλότερα, ανοικτός εξώστης. Η τριμερής καθ' ύψος διαίρεση αντιστοιχεί στους τρεις ορόφους του συγκεκριμένου τμήματος του κτηρίου και αναδεικνύεται ακόμα περισσότερο χάρη στη διαμόρφωση κυφώσεων στη ζώνη του ισόγειου, όπως και στο διαχωρισμό των επιμέρους σταθμών από ανάγλυφες οριζόντιες ταινίες. Το σύνολο επιστέφει περίτεχνο γείσο με φουρούσια καμπύλης διατομής το οποίο φέρει στηθαίο, διάτρητο με μεταλλούστρες επί της κύριας όψης, συμπαγές στις υπόλοιπες πλευρές. Το στηθαίο αυτό περιβάλλει τετράριχτη στέγη, ενώ στο κέντρο του προς την παρακείμενη οδό διακόπεται από μπαροκίζον αέτωμα με καμπυλόμορφο περίγραμμα. Την εξωτερική επεξεργασία συμπληρώνουν, τέλος, αβαθείς παραστάδες, καθώς και τέσσερις καθ' ύψος σειρές παραθύρων με ανάγλυφα περιμετρικά στοιχεία που διαφοροποιούνται κατά στάθμη και μεγάλων διαστάσεων κεντρική είσοδος στο ισόγειο με ημικυκλικό υπέρθυρο.

Οι παραπάνω ζώνες παραθύρων, όπως και οι αντίστοιχες οριζόντιες ταινίες και οι κυφώσεις στη ζώνη του ισόγειου, στοιχειοθετούν το συντακτικό των όψεων και των υπόλοιπων τμημάτων του κτηρίου, που οργανώνονται με απόλυτη συμμετρία προς τον κεντρικό άξονα του, με τη διαφορά ότι περιμετρικά των στεγών διαμορφώνεται εξολοκλήρου συμπαγές στηθαίο το οποίο στις στενές πλευρές των ακραίων πτερυγών συμπλέκεται με αετώματα. Οι ίδιες οι στέγες συνίστανται σε δυο συμμετρικές δίριχτες κατασκευές που επάνω από τις ακραίες πτέρυγες γίνονται τρίριχτες.

Η απόλυτη συμμετρία υπεισέρχεται και στην εσωτερική διαρρύθμιση του κτηρίου, βασικά στοιχεία της οποίας αποτελούν, αφενός, ο κεντρικός πυρήνας με το αξονικά ευθυγραμμισμένο προς την κύρια είσοδο μνημειακό κλιμακοστάσιο, και αφετέρου, ο επιμήκης διάδρομος που διατρέχει κατά μήκος το κτήριο, ακριβώς στο κέντρο του. Εκατέρωθεν του διαδρόμου αυτού, παρατάσσονται οι επιμέρους χώροι, απ' όπου τα αξιοπρόσεκτα στοιχεία δε λείπουν. Μαρμαροστρωμένα δάπεδα, ταμπλαδιωτές και τοιχογραφημένες οροφές, περίτεχνα κουφώματα, θυρώματα και μεταλλικό κιγκλιδώμα στο κεντρικό κλιμακοστάσιο.

Πολύ καλή - Δε διαπιστώνονται φθορές.

Κτήριο με ιστορική, τυπολογική, κατασκευαστική και μορφολογική αξία ως αυτοτελής κατασκευή και ως μέρος συνόλου (ΠΑ 3.1).

Πέραν εκτίμησης - Προστατεύεται ήδη από το Υπουργείο Πολιτισμού ως "οίκημα χρήζον ειδικής κρατικής προστασίας" (ΥΑ Α/Φ31/23549/3080/16-06-1977, ΦΕΚ 718/Β/30-07-1977).

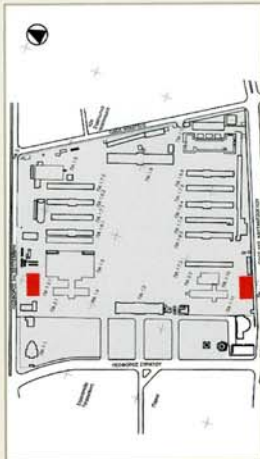
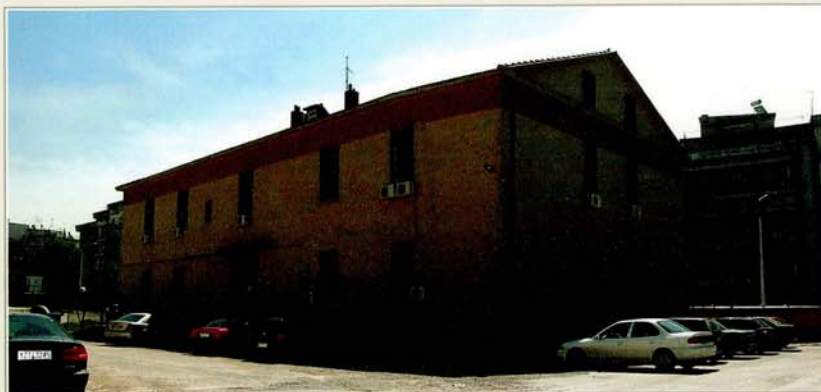
Ενδειξη στοιχείου ΠΑ 1.3.1 - 2 Στρατόπεδο Πεδίου Άρεως Τίτλος στοιχείου Κτήριο θαλάμων οπλιτών (1), Στρατοδικείο (2)  
Είδος στοιχείου Κτήριο - μονάδα συνόλου ομοίων κτισμάτων Χρονολόγηση Μεταπολεμικό/Δεκαετίες 1950 - 1970

Διώροφος κτηριακός όγκος μορφής ορθογωνικού πρίσματος. Καλύπτεται με δίρριχτη στέγη, στα αετώματα της οποίας ανοίγονται ζεύγη συμμετρικών παραθύρων. Πρόκειται για στέγη σκυροδέματος, που επενδύεται εξωτερικά με κεραμίδια, ενώ προεξέχει ελαφρά από το περίγραμμα του κτηρίου, εδραζόμενη σε γείσο ορθογωνικής διατομής από σκυροδέμα. Όμοιο γείσο συνδέει τα ελεύθερα άκρα των αετωμάτων της, που με τον τρόπο αυτό μοιάζουν να αυτονομούνται από τις υποκείμενες κατακόρυφες επιφάνειες. Οι τοιχοποιίες συνίστανται σε φέρουσες λιθοδομές, που συνδυάζονται με δοκούς οπλισμένου σκυροδέματος στις θέσεις των ανοιγμάτων, καθώς και με οριζόντιους φορείς από το ίδιο υλικό. Στο κατώτερο τμήμα τους, διακρίνεται εξωτερικά η γνώριμη διαπλάτυνση που, σε συνδυασμό με συνεχή ταινία ορθογωνικής διατομής, απομονώνει τη βάση έδρασης του κτηριακού όγκου.

Στην αισθητική πλευρά, μπορεί να γίνει λόγος για επίπεδες όψεις τις οποίες εμπλουτίζουν όμοια ορθογώνια παράθυρα, σε διάταξη ωστόσο αυστηρά συμμετρική ως προς τον κεντρικό άξονα κάθε πλευράς. Ειδικά στην επιμήκη όψη όπου και η κεντρική είσοδος, ο άξονας αυτός τονίζεται ακόμα περισσότερο με την επί αυτού τοποθέτηση της κύριας θύρας, καθώς και των διδυμων κλιμάκων πρόσβασης σε αυτήν. Φτάνουμε, έτσι, σε ένα γεωμετρικά καθαρό, όσο και μορφολογικά λιτό αποτέλεσμα, που επιχειρείται και στον εσωτερικό χώρο. Εγκάρσιος διάδρομος στο κέντρο του κτηρίου συνδέει την κύρια είσοδο με το κλιμακοστάσιο και εκατέρωθεν αυτού διατάσσονται οι επιμέρους χώροι.

Το συγκεκριμένο κτίσμα αποτελεί χαρακτηριστικό στρατιωτικό κτήριο το οποίο εντοπίζεται σε στρατόπεδα ολόκληρου του ελλαδικού χώρου, στην περίπτωση της Θεσσαλονίκης, τόσο στο Στρατόπεδο Κόδρα, όσο και στο Στρατόπεδο Μεγάλου Αλεξάνδρου (βλ. δελτίο καταγραφής στοιχείου ΜΑ 1.5). Στο στρατόπεδο του Πεδίου Άρεως καταγράφονται δυο δείγματα του, σε σχεδόν συμμετρικές θέσεις, εκατέρωθεν του κατά μήκος άξονα της στρατιωτικής εγκατάστασης και πλησίον της περιφράξης της, για την ακρίβεια το νοτιότερο βρίσκεται επάνω στο εξωτερικό όριο, με πρόσωπο επί της οδού Καυταντζόγλου. Τα δυο κτήρια είναι απολύτως όμοια, ωστόσο πρόσφατες εργασίες ανακαίνισης στο βορειότερο κατέληξαν στον τονισμό των ποδιών των παραθύρων του με επίπεδες ταινίες, όπως και στο μορφολογικό εμπλουτισμό των όψεών του με επάλληλες αυλακώσεις στο επίχρισμα, που σε συνδυασμό με διαφοροποιήσεις στον επιχρωματισμό, έχουν τονίσει τις οριζόντιες ζώνες των παραθύρων.

(ΠΑ 1.3.1): Πολύ καλή - Δε διαπιστώνονται φθορές. (ΠΑ 1.3.2): Καλή - Καταγράφονται μικρές κλιμακας φθορές καθαρά επιφανειακού χαρακτήρα. Ανάγκη περιορισμένων επισκευών σε επιχρωματισμούς, επίχρισματα και επενδύσεις.

Κτήριο με ιστορική, τυπολογική, κατασκευαστική και μορφολογική αξία ως αυτοτελής κατασκευή και ως μέρος συνόλου (ΠΑ 3.1).

Προστασία κελύφους και εσωτερικής διαρρύθμισης - Διατήρηση κτηρίου ως προς τα μέρη τα οποία συνθέτουν την εξωτερική του μορφή και ως προς τη βασική υποδιαίρεση των εσωτερικών του χώρων.

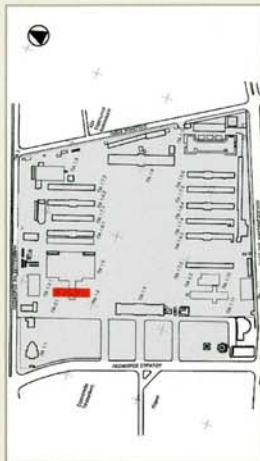
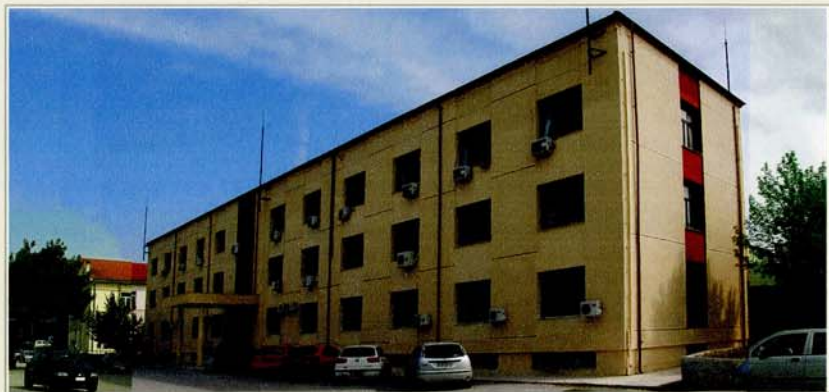
Ενδειξη στοιχείου	ΠΑ 1.4	Στρατόπεδο	Πεδίου Άρεως	Τίτλος στοιχείου	Διοικητήριο (ΒΔ τομέας στρώδου, δυτικό τμήμα)
Είδος στοιχείου	Κτήριο - μονάδα συγκροτήματος	Χρονολόγηση	Μεταπολεμικό/Δεκαετίες 1950 - 1990

Τριώροφος κτιριακός όγκος μορφής επιμήκου ορθογωνικού πρίσματος, με υπερυψωμένο ισόγειο. Καλύπτεται με τετράρριχη στέγη σκυροδέματος, που φέρει εξωτερικά κεραμίδια και προεξέχει ελαφρά από το περίγραμμα του κτηρίου. Ενιαία σε όλο το μήκος του τελευταίου, η στέγη διακόπτεται μόνο στο κέντρο της ανατολικής μακρής πλευράς, λόγω παρεμβολής του ορθογώνιου κουβούκλιου του κλιμακοστασίου, που με τη σειρά του καλύπτεται από τετράρριχη στέγη, με κοινά κατασκευαστικά χαρακτηριστικά. Αναφορικά με το φέροντα οργανισμό, αυτός συγκροτείται από πλέγμα οριζόντιων και κατακόρυφων στοιχείων σπλισμένου σκυροδέματος τα οποία συμπληρώνουν πλινθοδομές πλήρωσης.

Στο αισθητικό επίπεδο, η αυστηρή γεωμετρία του κτιριακού όγκου έρχεται να συνδυαστεί με τη λιτή διαμόρφωση των όψεων σε ένα αποτέλεσμα χαρακτηριστικό των πρόσφατων αναζητήσεων της αρχιτεκτονικής των στρατιωτικών κτηρίων. Στις επιμήκεις πλευρές, τα μεγάλα ενιαία μέτωπα διατρύπονται από τρεις καθ' ύψος σειρές ορθογώνιων παραθύρων, οι κατακόρυφες ζώνες των οποίων τονίζονται με αβαθή φατνώματα. Αντίστοιχα φατνώματα ορίζουν το πεδίο εγγραφής τριών επάλληλων παραθύρων στο κέντρο των στενών πλευρών. Ολόκληρο το κτίσμα μοιάζει να εδράζεται σε βάση που απομονώνει η ελαφριά υποχώρηση των τοιχοποιιών κάτω από τη στάθμη του ισόγειου. Η ζώνη αυτή διατρύπεται με τη σειρά της από μακρόστενα παράθυρα, σε κατακόρυφη ευθυγράμμιση με τα υπερκείμενα ορθογώνια. Επίπεδο στέγαστρο σκυροδέματος τονίζει, τέλος, την κεντρική είσοδο, έκκεντρα τοποθετημένη επί της δυτικής μακρής πλευράς.

Ο συγκεκριμένος κτιριακός όγκος αποτελεί το δυτικό τμήμα συγκροτήματος που καταλαμβάνει τη βορειοδυτική γωνία του στρατοπέδου. Με το ανατολικό τμήμα του συγκροτήματος συνδέεται μέσω εγκάρσιου διαδρόμου.

Πολύ καλή - Δε διαπιστώνονται φθορές.

Κτήριο με ιστορική (ενδεχομένως), τυπολογική και μορφολογική αξία ως αυτοτελής κατασκευή και ως μέρος συγκροτήματος (ΠΑ 2.1) και συνόλου (ΠΑ 3.1).

Προστασία κελύφους και εσωτερικής διαρρύθμισης - Διατήρηση κτηρίου ως προς τα μέρη τα οποία συνθέτουν την εξωτερική του μορφή και ως προς τη βασική υποδιαίρεση των εσωτερικών του χώρων.

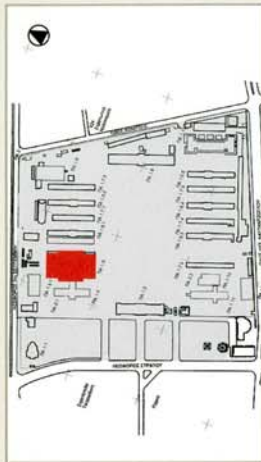
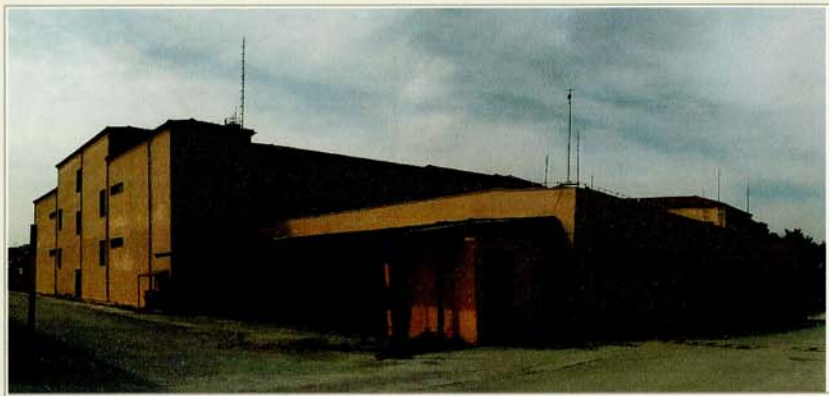
Ενδειξη στοιχείου ΠΑ 1.5 Στρατόπεδο Πεδίου Άρεως Τίτλος στοιχείου Διοικητήριο (ΒΔ τομέας στρώδου, ανατ. τμήμα)  
Είδος στοιχείου Κτήριο - μονάδα συγκροτήματος Χρονολόγηση Μεταπολεμικό/Δεκαετίες 1950 - 1990

Σύνθετος κτιριακός όγκος αποτελούμενος από πυρήνα κάτοψης κατά προσέγγιση σχήματος διπλού ταφ με πεπλατυσμένο κορμό και από ζεύγος συμμετρικών υποστέγων, που εγγράφονται στο μεσοδιάστημα των κεραιών του ταφ. Τα εν λόγω υπόστεγα προεκτείνονται έξω από το ορθογώνιο περίγραμμα στο οποίο εγγράφεται ο κεντρικός πυρήνας και επιστέφονται με επίπεδη οροφή σκυροδέματος. Ο ίδιος ο πυρήνας αναλύεται στο διώροφο κορμό του ταφ (κάλυψη με ζεύγος τετράριχτων στεγών σκυροδέματος) και στις συμμετρικές κεραιές του (τριώροφη στα δυτικά, διώροφη στα ανατολικά), των οποίων το κεντρικό τμήμα υπερωψώνεται (κάλυψη με τετράριχη στέγη σκυροδέματος, τρίριχτες στέγες στα πλευρικά χαμηλωμένα τμήματα). Ο φέρων οργανισμός ολόκληρου του κτηρίου συγκροτείται από πλέγμα οριζόντιων και κατακόρυφων στοιχείων οπλισμένου σκυροδέματος, που συμπληρώνεται με πλινθοδομές πλήρωσης.

Στο αισθητικό επίπεδο, η γεωμετρική καθαρότητα των επιμέρους όγκων συνδυάζεται με την αυστηρά συμμετρική διάταξή τους σε ένα ογκώδες αποτέλεσμα με ενδιαφέρουσα εξωτερική κλιμάκωση. Από εκεί και πέρα, αξίζει να προσεχτεί τοπικά μόνο η διαμόρφωση των επιμέρους εξωτερικών μετώπων. Μια συμμετρική σύνθεση μακρόστενων φεγγιτών σε οριζόντια και κατακόρυφη διάταξη εμπλουτίζει την κατά τα άλλα επίπεδη ανατολική όψη, ενώ τετράδες αβαθών φανωμάτων υποδέχονται σε όλο τους το πλάτος ορθογώνια παράθυρα στον όροφο του κορμού του ταφ.

Ο συγκεκριμένος κτιριακός όγκος αποτελεί το ανατολικό τμήμα συγκροτήματος το οποίο καταλαμβάνει τη βορειοδυτική γωνία του στρατοπέδου. Με το δυτικό τμήμα του συγκροτήματος συνδέεται μέσω εγκάρσιου διαδρόμου.

Πολύ καλή - Δε διαπιστώνονται φθορές.

Κτήριο με τυπολογική και μορφολογική αξία ως αυτοτελής κατασκευή και ως μέρος συγκροτήματος (ΓΙΑ 2.1) και συνόλου (ΠΑ 3.1).

Προστασία κελύφους και εσωτερικής διαρρύθμισης - Διατήρηση κτηρίου ως προς τα μέρη τα οποία συνθέτουν την εξωτερική του μορφή και ως προς τη βασική υποδιαίρεση των εσωτερικών του χώρων.

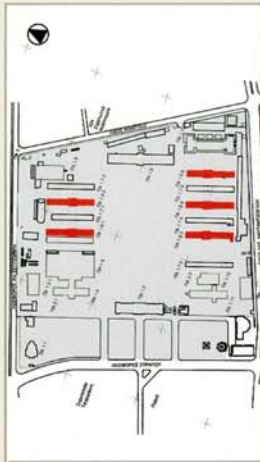
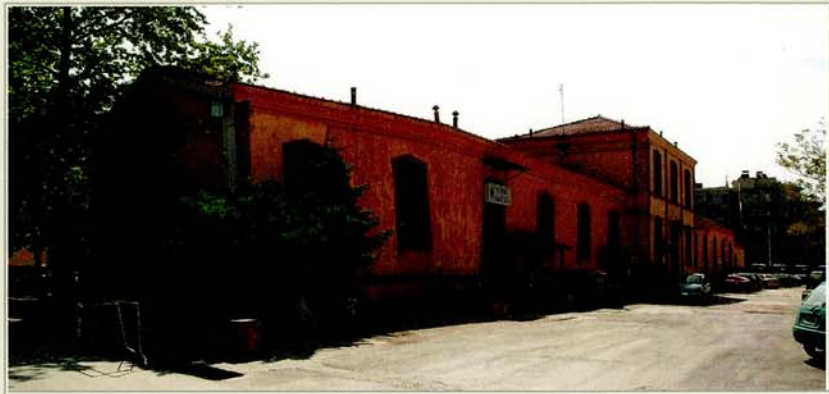
Ενδειξη στοιχείου	ΠΑ 1.6.1 - 5	Στρατόπεδο	Πεδίου Άρεως	Τίτλος στοιχείου	Στρατώνας (Α)
Είδος στοιχείου	Κτήριο - μονάδα συνόλου ομοίων κτισμάτων			Χρονολόγηση	Αρχές 20ου αιώνα/Δεκαετία 1900

Κτριακός όγκος σύνθετης μορφής, αποτελούμενος από κεντρικό δώροφο κυβοειδή πυρήνα και συμμετρικές πλευρικές πτέρυγες, ισόγειες, μορφής επιμήκου ορθογωνικού πρίσματος. Το σύνολο διατάσσεται παράλληλα προς την κλίση του εδάφους, έτσι ώστε από τα δυτικά να προβάλλει υπερυψωμένο. Το δώροφο πυρήνα καλύπτει τετράρριχη στέγη, τις δε ισόγειες πτέρυγες δίρριχη. Και στις τρεις περιπτώσεις, οι στέγες προεξέχουν ελαφρά από το περίγραμμα του κτριακού όγκου, εδραζόμενες σε συνεχές καμπυλόμορφο γείσο, που στο κατώτερο τμήμα του κλείνει με ταϊνία πλίνθινων οδόντων. Οι στέγες συγκροτούνται από ξύλινα φέροντα στοιχεία και εξωτερικά καλύπτονται με κεραμίδια γαλλικού τύπου, ενώ εσωτερικά δεν είναι όρατες, λόγω ύπαρξης ξύλινων νταμπλαδωτών οροφών. Οι τοιχοποιίες συνίστανται σε φέρουσες λιθοδομές, που συνδυάζονται με πλίνθους στις εξωτερικές γωνίες και τις ακμές των ανοιγμάτων. Στο κατώτερο τμήμα τους, παρατηρείται εξωτερικά η γνώριμη διαπλάτυση που, σε συνδυασμό με συνεχή ταϊνία από δυο διαδοχικά προεξέχουσες στρώσεις εμφανών πλίνθων, απομονώνει τη ζώνη έδρασης του κτριακού όγκου.

Από αισθητική άποψη, τον τελευταίο χαρακτηρίζει η γεωμετρική καθαρότητα και η μορφολογική λιτότητα, χωρίς αυτό να συνεπάγεται πλήρη απουσία διακοσμητικών στοιχείων. Στις όψεις του κεντρικού πυρήνα, αβαθείς παραστάδες από εμφανείς πλίνθους δημιουργούν σε συνδυασμό με την πλίνθινη ταϊνία στη βάση των τοίχων και όμοια ταϊνία στο ύψος των ποδιών των παραθύρων του ορόφου, ένα πλέγμα, στα φατώματα του οποίου εγγράφονται αξονικά τοξωτά ανοίγματα, όλα με ανάγλυφο πλαίσιο από εμφανείς πλίνθους και τοις μέσο κλειδί. Όμοια ανοίγματα διατάσσονται εν σειρά και σε ίσες αποστάσεις στις επιμήκειες όψεις των ισόγειων πτερύγων, που επιπρόσθετα στα ακραία τμήματά τους εμπλουτίζονται με ζεύγη αβαθών πλίνθινων παραστάδων, σε μια απόπειρα οπτικής απομόνωσης ακραίων πτερώγων.

Το συγκεκριμένο κτίσμα επαναλαμβάνεται πέντε φορές εντός των ορίων του στρατοπέδου. Στην αρχική μορφή της στρατιωτικής εγκατάστασης υπήρχαν πρόσθετα δείγματα του, που, όπως και τα διατηρούμενα, διατάσσονταν κατά ζεύγη εκατέρωθεν του κατά μήκος άξονα του στρατοπέδου, σε θέσεις απόλυτα συμμετρικές. Μεταγενέστερες επεμβάσεις σε κάθε ένα από τα διατηρούμενα κτήρια έχουν προκαλέσει εντοπισμένες αλλοιώσεις (κυρίως μετατροπές παραθύρων σε θύρες, φραγή παραθύρων, τοποθέτηση στεγαστρών), ενώ και στα πέντε έχουν προστεθεί σε επαφή με τη στενή πλευρά τους προς την περιφράξη ισόγειοι κτριακοί όγκοι, ορθογώνιοι σε κάτοψη, με τρίρριχη στέγη, που καλύπτεται από κεραμίδια. Μάλιστα, σε μια προσπάθεια οπτικής σύνδεσης, στις όψεις των προσηκόντων καταγράφεται απομίμηση των γείσων, παραστάδων και τοξωτών ανοιγμάτων των αρχικών κτηρίων.

(1.6.1, 1.6.2, 1.6.3, 1.6.4): Πολύ καλή - Δε διαπιστώνονται φθορές. (1.6.5): Καλή - Καταγράφονται μικρές κλίμακας φθορές καθαρά επιφανειακού χαρακτήρα. Ανάγκη περιορισμένων επισκευών σε επιχρωματισμούς, επιχρίσματα και επενδύσεις.

Κτήριο με ιστορική, τυπολογική, κατασκευαστική και μορφολογική αξία ως αυτοτελής κατασκευή και ως μέρος συνόλου (ΠΑ 3.1).

Συνολική προστασία - Διατήρηση κτηρίου με απόλυτη προστασία.

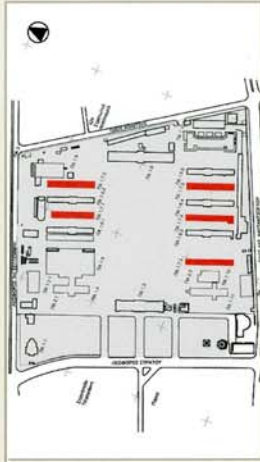
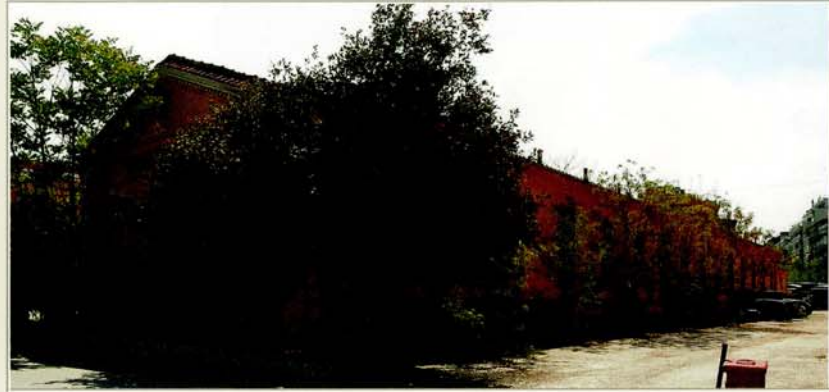
Ενδειξη στοιχείου	ΠΑ 1.7.1 - 5	Στρατόπεδο	Πεδίου Άρεως	Τίτλος στοιχείου	Στρατώνας (Β)
Είδος στοιχείου	Κτήριο - μονάδα συνόλου ομοίων κτισμάτων		Χρονολόγηση	Αρχές 20ου αιώνα/Δεκαετία 1900

Ισόγειος κτριοκός όγκος μορφής επιμήκου ορθογωνικού πρίσματος, τοποθετημένος παράλληλα προς την κλίση του εδάφους, έτσι ώστε από τα δυτικά να προβάλλει υπερυψωμένος. Καλύπτεται με ενιαία διρριχτή στέγη, που προεξέχει ελαφρά από το περίγραμμα του κτίσματος, εδραζόμενη σε συνεχές καμπυλόμορφο γείσο. Στη βάση του τελευταίου, το κτίσμα περιτρέχει ταϊνία πλινθίνων οδόντων. Η στέγη συγκροτείται από ξύλινα φέροντα στοιχεία και εξωτερικά καλύπτεται με κεραμίδια γαλλικού τύπου. Εσωτερικά δεν είναι ορατή, λόγω ύπαρξης ξύλινων νταμπλαδιωτών οροφών. Οι τοιχοποιίες συνίστανται σε φέρουσες λιθοδομές, που συνδυάζονται με πλίνθους στις εξωτερικές γωνίες και τις ακμές των ανοιγμάτων. Στο κατώτερο τμήμα τους, παρατηρείται εξωτερικά η γνώριμη διαπλάτυση που, σε συνδυασμό με συνεχή ταϊνία από δυο διαδοχικά προεξέχουσες στρώσεις εμφανών πλινθών, απομονώνει τη ζώνη έδρασης του κτριοκού όγκου.

Από αισθητικής πλευράς, κυριαρχούν η γεωμετρική καθαρότητα και η μορφολογική λιτότητα, χωρίς αυτό να σημαίνει ότι απουσιάζει κάθε έννοια διακοσμητικού στοιχείου. Σε μια απόπειρα διαβάθμισης των επιπέδων όψεων, ζεύγη αβαθών παραστάδων από εμφανείς πλίνθους στα άκρα και τετράδα επίσης αβαθών παραστάδων από εμφανείς πλίνθους στο κέντρο της κάθε επιμήκου πλευράς επιχειρούν να δώσουν την εντύπωση κεντρικής και ακραίων περύγων. Από εκεί και πέρα, τα μακριά εξωτερικά μέτωπα διατρύπωνται από συστοιχίες τοξωτών παραθύρων με ανάγλυφο πλαίσιο από εμφανείς πλίνθους και τονισμένο κλειδί.

Το συγκεκριμένο κτίσμα επαναλαμβάνεται πέντε φορές εντός των ορίων του στρατοπέδου. Στην αρχική μορφή της στρατιωτικής εγκατάστασης υπήρχαν πρόσθετα δείγματά του, που, όπως και τα διατηρούμενα, διατάσσονταν κατά ζεύγη εκατέρωθεν του κατά μήκος άξονα του στρατοπέδου, σε θέσεις απόλυτα συμμετρικές.

Μεταγενέστερες επεμβάσεις σε κάθε ένα από τα διατηρούμενα κτήρια έχουν προκαλέσει εντοπισμένες αλλοιώσεις (κυρίως μετατροπές παραθύρων σε θύρες, φραγή παραθύρων, τοποθέτηση στεγαστρών), ενώ με την εξαίρεση ενός, στα υπόλοιπα τέσσερα έχουν προστεθεί σε επαφή με τη στενή πλευρά τους προς την περιφέρεια ισόγειοι κτριοκοί όγκοι, ορθογώνιοι σε κάτοψη, με τρίρριχτη στέγη, που καλύπτεται από κεραμίδια. Μάλιστα, σε μια προσπάθεια οπτικής σύνδεσης, στις όψεις των προσθηκών καταγράφεται απομίμηση των γείσων, παραστάδων και τοξωτών ανοιγμάτων των αρχικών κτηρίων.

(ΠΑ 1.7.1, ΠΑ 1.7.2, ΠΑ 1.7.3, ΠΑ 1.7.4): Πολύ καλή - Δε διαπιστώνονται φθορές. (ΠΑ 1.7.5): Καλή - Καταγράφονται μικρές κλίμακας φθορές καθαρά επιφανειακού χαρακτήρα. Ανάγκη περιορισμένων επισκευών σε επιχρωματισμούς, επιχρίσματα και επενδύσεις.

Κτήριο με ιστορική, τυπολογική, κατασκευαστική και μορφολογική αξία ως αυτοτελής κατασκευή και ως μέρος συνόλου (ΠΑ 3.1).

Συνολική προστασία - Διατήρηση κτηρίου με απόλυτη προστασία.

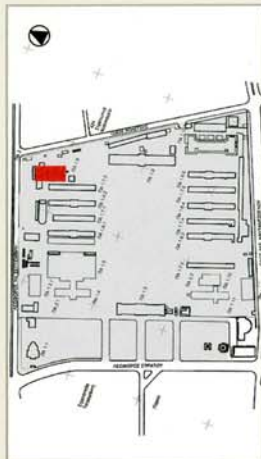
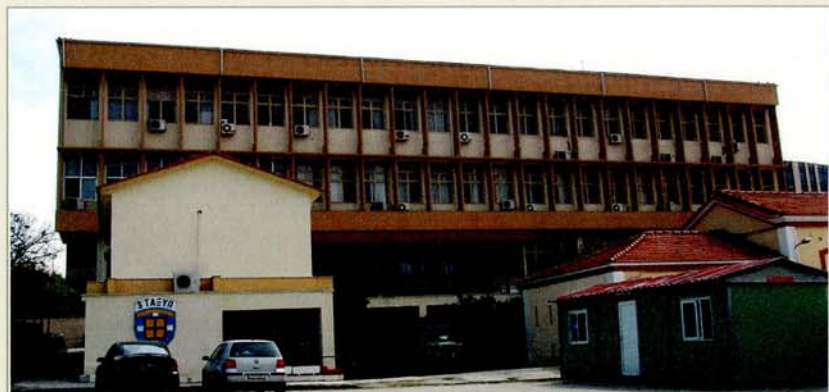
Ενδειξη στοιχείου ΠΑ 1.8 Στρατόπεδο Πεδίου Άρεως Τίτλος στοιχείου Διοικητήριο (ΒΑ τομέας στρατοπέδου)  
Είδος στοιχείου Κτήριο μεμονωμένο Χρονολόγηση Μεταπολεμικό/Δεκαετίες 1950 - 1980

Τετραώροφος κτηριακός όγκος μορφής επιμήκους ορθογωνικού πρίσματος, τοπθετημένος παράλληλα προς την κλίση του εδάφους, έτσι ώστε από τα ανατολικά να προβάλλει τριώροφος υπερυψωμένος. Καλύπτεται με τετράριχη στέγη με εξωτερική επικάλυψη από κεραμίδια, ο δε φέρων οργανισμός του συγκροτείται από στοιχεία οπλισμένου σκυροδέματος, που συνδυάζονται με πλινθοδομές πλήρωσης.  
Το μορφολογικό του ενδιαφέρον αποδεικνύεται αυξημένο, σε σημείο που θα μπορούσε να γίνει λόγος για σπάνιο δείγμα αφομοίωσης αρχών του μεταπολεμικού μοντερνισμού σε στρατιωτικό κτήριο. Η αφομοίωση αυτή ξεκινά από τις επιμήκεις όψεις. Στις δυο χαμηλότερες στάθμες, τα εξωτερικά μέτωπα διαμορφώνονται με προβολή του φέροντα οργανισμού, στα διάκενα του οποίου εγγράφονται ορθογώνια υαλοστάσια επάνω σε χαμηλά στηθαία. Αντίθετα, στους δυο τελευταίους ορόφους, τα φέροντα στοιχεία προβάλλονται πολύ λιγότερο, στο δε μεσοδιάστημά τους εγγράφονται αξονικά πρόσθετα υποστυλώματα, δημιουργώντας έναν πυκνότερο κανάβο σε σχέση με τις χαμηλότερες στάθμες. Τα διάκενα του κανάβου αυτού κλείνουν εκ νέου με υαλοστάσια -αυτή τη φορά μικρότερων διαστάσεων λόγω της πύκνωσης των υποστυλωμάτων- επάνω σε χαμηλά στηθαία. Εκείνο, όμως, που κυρίως διαφοροποιεί εξωτερικά τους δυο τελευταίους ορόφους είναι η επένδυσή τους με πλέγμα περιδίων σκυροδέματος, τη βάση και την κορυφή του οποίου οριοθετούν συνεχή στηθαία σκυροδέματος, αναρτημένα από το πλέγμα. Οι περιδίες τοποθετούνται αξονικά προς τα στοιχεία του φέροντα οργανισμού, προβάλλοντας έτσι ακόμα περισσότερο την ήδη τονισμένη στις όψεις κατασκευαστική δομή του κτηρίου. Περνώντας στις στενές πλευρές, η νότια όψη αποδεικνύεται επίπεδη και μάλλον αδιάφορη μορφολογικά. Αντίθετα, η βόρεια όψη, επιχειρεί να ακολουθήσει τη δίζωνική διαμόρφωση των μακρόστενων πλευρών, επιλέγοντας την προεξοχή των δυο τελευταίων ορόφων σε σχέση με τους χαμηλότερους. Την ίδια στιγμή, αξονικά τοποθετημένο υαλοστάσιο διατρέχει την όψη σε όλο της το ύψος, αφήνοντας εκατέρωθεν του ενιαία τυφλά μέτωπα. Η ενδιαφέρουσα αντίθεση της διαφανούς κατακόρυφης λωρίδας με τις συμπαγείς γειτονικές της επιφάνειες μεταφέρει στην όψη την υποδιαίρεση του εσωτερικού χώρου, που συγκροτείται από το κεντρικό κλιμακοστάσιο, όσπθεν του υαλοπετάσματος, και τις εκατέρωθεν αυτού αίθουσες, όσπθεν των τυφλών μετώπων. Το κλιμακοστάσιο αποτελεί με τη σειρά του την αφητηρία κεντρικού διαδρόμου, εκατέρωθεν του οποίου ολοκληρώνεται η ανάπτυξη των εσωτερικών χώρων.

Κατάσταση διατήρησης Πολύ καλή - Δε διαπιστώνονται φθορές.

Αξιολόγηση στοιχείου Κτήριο με ιστορική, τυπολογική και μορφολογική αξία ως αυτοτελής κατασκευή και ως μέρος συνόλου (ΠΑ 3.1).

Εκτίμηση πλαισίου προστασίας Προστασία κελύφους και εσωτερικής διαρρύθμισης - Διατήρηση κτηρίου ως προς τα μέρη τα οποία συνθέτουν την εξωτερική του μορφή και ως προς τη βασική υποδιαίρεση των εσωτερικών του χώρων.

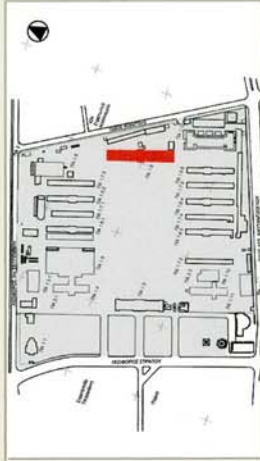
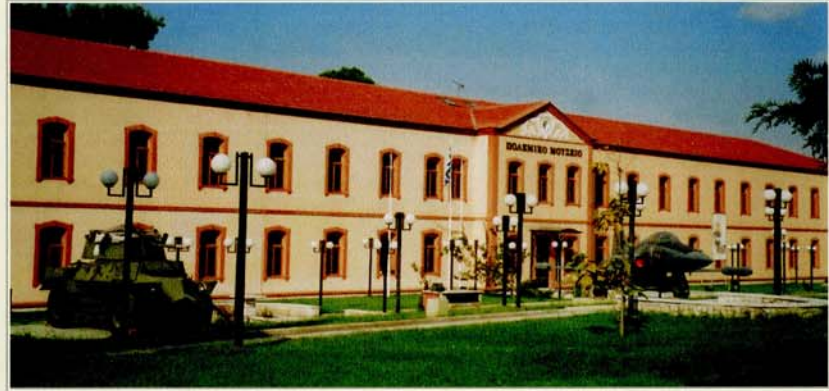
Ένδειξη στοιχείου ΠΑ 1.9 Στρατόπεδο Πεδίου Άρεως Τίτλος στοιχείου Πολεμικό Μουσείο  
Είδος στοιχείου Κτήριο μεμονωμένο Χρονολόγηση Αρχές 20ου αιώνα/Δεκαετία 1900

Διώροφος κτριάκος όγκος μορφής επιμήκου ορθογωνικού πρίσματος, με ελαφρώς προεξέχοντα στο κέντρο του εγκάρσιο διώροφο πυρήνα, μορφής επίσης ορθογωνικού πρίσματος. Επιστέφεται με τετράρριχτη στέγη, που τέμνει κάθετα και υπερκαλύπτει τη δίρριχτη στέγη του εγκάρσιου πυρήνα. Και οι δυο στέγες φέρουν εξωτερικά κεραμίδια, ενώ προεξέχουν ελαφρά από το περίγραμμα του κτηρίου εδραζόμενες σε συνεχές γείσο από τρεις διαδοχικά προεξέχουσες στρώσεις πλίνθων. Ο φέρων οργανισμός συγκροτείται από λιθοδομές με χρήση τούβλων στις εξωτερικές γωνίες και τις ακμές των ανοιγμάτων. Οπλισμένο σκυρόδεμα πιθανολογείται ότι έχει χρησιμοποιηθεί στα πλαίσια πρόσφατης ανακατασκευής των δαπέδων, αν όχι και της ίδιας της στέγης, που στην αρχική της μορφή αποτελούνταν σίγουρα από ξύλινα φέροντα στοιχεία.

Στο αισθητικό επίπεδο, κυριαρχούν η γεωμετρική καθαρότητα του κτριάκου όγκου και η απόλυτα συμμετρική διαμόρφωση των όψεων, που δε στερούνται επιμέρους μορφολογικών στοιχείων. Οριζόντιες ταινίες από εμφανείς πλίνθους τονίζουν τις θέσεις των ορόφων, ενώ αβαθείς παραστάδες από το ίδιο υλικό τονίζουν τις γωνίες του κτριάκου όγκου σε όλο τους το ύψος. Στις από εκεί και πέρα επίπεδες επιφάνειες, ανοίγονται δυο καθ' ύψος σειρές τοξωτών ανοιγμάτων με ανάγλυφα πλαίσια από εμφανείς πλίνθους και τονισμένο κλειδί. Το αέτωμα του κεντρικού πυρήνα στην ανατολική όψη εμπλουτίζεται επιπρόσθετα με ανάγλυφη διακοσμητική σύνθεση, απόλυτα συμμετρικής μορφής. Εσωτερικά, οι πρόσφατες εργασίες ανακαίνισης για τη μετατροπή του κτηρίου σε μουσείο έχουν προσδώσει μια απολύτως νέα εικόνα, που διατηρεί ωστόσο την αντιληπτή ήδη από το εξωτερικό υποδιαίρεση του κτίσματος σε κεντρικό τμήμα, όπου η κεντρική είσοδος και το κλιμακοστάσιο, και συμμετρικές πλευρικές πτέρυγες.

Πολύ καλή - Δε διαπιστώνονται φθορές.

Κτήριο με ιστορική, τυπολογική, κατασκευαστική και μορφολογική αξία ως αυτοτελής κατασκευή και ως μέρος συνόλου (ΠΑ 3.1).

Συνολική προστασία - Διατήρηση κτηρίου με απόλυτη προστασία.

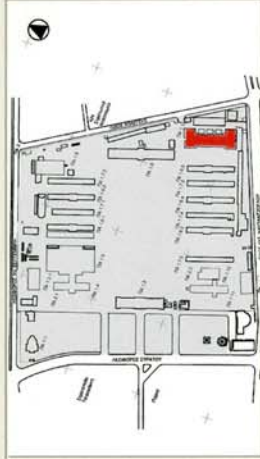
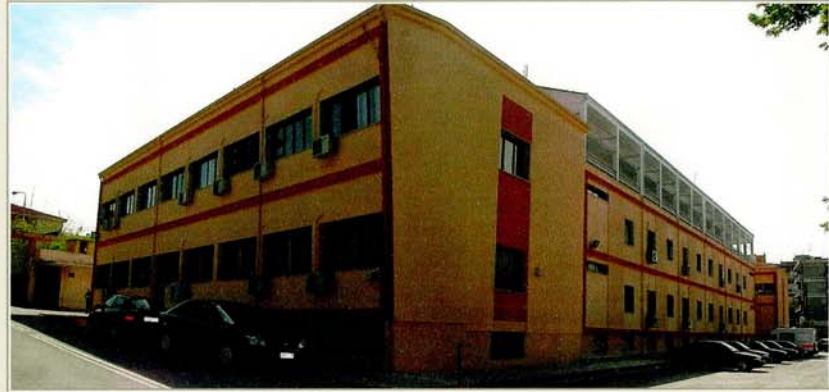
Ενδειξη στοιχείου ΠΑ 1.10 Στρατόπεδο Πεδίου Άρεως Τίτλος στοιχείου Κτήριο ξενώνων  
Είδος στοιχείου Κτήριο μεμονωμένο Χρονολόγηση Μεταπολεμικό/Δεκαετίες 1950 - 1980

Κτiriaκός όγκος σύνθετης μορφής αποτελούμενος από: α) κεντρική πτέρυγα μορφής ορθογωνικού πρίσματος, τριώροφη με υπερυψωμένο ισόγειο, και β) ζεύγος συμμετρικών και κάθετων προς την κεντρική πτέρυγων, διώροφων με υπερυψωμένο ισόγειο και μορφή επίσης ορθογωνικού πρίσματος. Οι ακραίες πτέρυγες καλύπτονται με τετράριχη στέγη, που προεξέχει ελαφρά από το κτiriaκό περίγραμμα, εδραζόμενη σε γείσο ορθογωνικής διατομής από σκυρόδεμα, η δε κεντρική με δίριχη. Τόσο οι στέγες αυτές, που φέρουν εξωτερική επικάλυψη κεραμιδιών, όσο και τα δομικά στοιχεία των τριών πτερυγών, έχουν κατασκευαστεί από οπλισμένο σκυρόδεμα, που στην περίπτωση των δευτέρων συνδυάζεται με πλινθοδομές πλήρωσης. Στο αισθητικό επίπεδο, ενδιαφέρον προκαλεί τόσο η ιδιότητα άρθρωσης και γεωμετρική καθαρότητα των κτiriaκών μονάδων, όσο και ο τρόπος διαμόρφωσης των επιμέρους όψεων. Στην κεντρική πτέρυγα, δυο επάλληλες σειρές παραθύρων εγγράφονται στα φανώματα αβαθούς πλέγματος οριζόντιων ταινιών και παραστάδων, με τον τελευταίο όροφο να επιφυλάσσει μια αξιοπρόσεκτη αντίθεση. Εδώ, το συμπαγές μέτωπο των χαμηλότερων σταθμών αντικαθίσταται από το διάτρητο μέτωπο μιας στοάς, που στηρίζεται σε υποστυλώματα τοποθετημένα αξονικά προς τις υποκείμενες παραστάδες. Στις πλευρικές πτέρυγες, δυο σειρές μακρόστενων αυτή τη φορά παραθύρων εγγράφονται στα φανώματα αβαθών πλαισίων που αντιστοιχούν στο περίγραμμα κάθε ορόφου. Σημειώνεται, τέλος, η μικρή υποχώρηση των τοιχοποιιών στη στάθμη κάτω από το ισόγειο, επιλογή που απομονώνει μια βάση έδρασης των υπερκείμενων ορόφων και στις τρεις πτέρυγες.

Πολύ καλή - Δε διαπιστώνονται φθορές.

Κτήριο με ιστορική (ενδεχομένως), τυπολογική και μορφολογική αξία ως αυτοτελής κατασκευή και ως μέρος συνόλου (ΠΑ 3.1).

Προστασία κελύφους και εσωτερικής διαρρύθμισης - Διατήρηση κτηρίου ως προς τα μέρη τα οποία συνθέτουν την εξωτερική του μορφή και ως προς τη βασική υποδιαίρεση των εσωτερικών του χώρων.

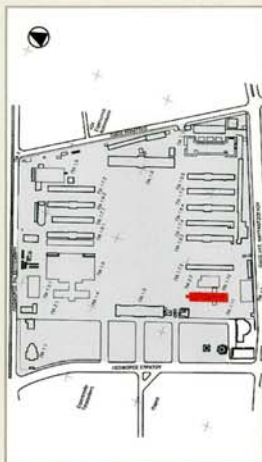
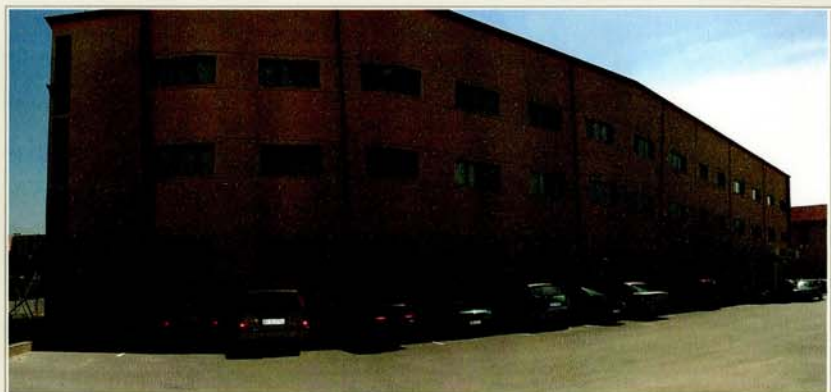
Ενδειξη στοιχείου ΠΑ 1.11 Στρατόπεδο Πεδίου Άρεως Τίτλος στοιχείου Διοικητήριο (ΝΔ τομέας στρώδου, δυτικό τμήμα)  
 Είδος στοιχείου Κτήριο - μονάδα συγκροτήματος Χρονολόγηση Μεταπολεμικό/Δεκαετίες 1950 - 1990

Τριώροφος κτιριακός όγκος μορφής επιμήκους ορθογωνικού πρίσματος, με υπερυψωμένο ισόγειο και κάθετα προσκολλημένο στη βόρεια στενή πλευρά τριώροφο ορθογωνικό πυρήνα βοηθητικού κλιμακοστασίου. Καλύπτεται με τετράρριχη στέγη σκυροδέματος, που φέρει εξωτερικά κεραμίδια και προεξέχει ελαφρά από το περίγραμμα του κτηρίου. Ενιαία σε όλο το μήκος του τελευταίου, η στέγη διακόπτεται σε δυο μόνο σημεία: στο κέντρο της ανατολικής μακριάς πλευράς, λόγω παρεμβολής του ορθογώνιου κουβούκλιου του κεντρικού κλιμακοστασίου, και στη βόρεια στενή πλευρά, λόγω παρεμβολής του κουβούκλιου του βοηθητικού κλιμακοστασίου. Και τα δυο κουβούκλια καλύπτονται με τετράρριχη στέγη, με κοινά κατασκευαστικά χαρακτηριστικά. Αναφορικά με το φέροντα οργανισμό, αυτός συγκροτείται από πλέγμα οριζόντιων και κατακόρυφων στοιχείων σπλισμένου σκυροδέματος τα οποία συμπληρώνουν πλινθοδομές πλήρωσης. Στο αισθητικό επίπεδο, η αυστηρή γεωμετρία του κτιριακού όγκου την οποία εμπλουτίζει τοπικά η κάθετη προσκόλληση του υψικορμού πυρήνα του βοηθητικού κλιμακοστασίου, έρχεται να συνδυαστεί με τη λιτή διαμόρφωση των όψεων σε ένα αποτέλεσμα χαρακτηριστικό των πρόσφατων αναζητήσεων της αρχιτεκτονικής των στρατιωτικών κτηρίων. Στις επιμήκεις πλευρές, τα μεγάλα ενιαία μέτωπα διατρυπώνται από τρεις καθ' ύψος σειρές μακρόστενων παραθύρων, οι οριζόντιες ζώνες των οποίων τονίζονται με γραμμές στο επίχρισμα. Επάλληλα μακρόστενα παράθυρα με ακόμα μικρότερο ύψος ανοίγονται αποκλειστικά στις γωνίες του κτιριακού όγκου, ενώ συστοιχία εκ νέου μακρόστενων ανοιγμάτων διατρυπά περιμετρικά τη βάση του. Ακόμα παραπέρα, ζεύγος επάλληλων παραθύρων στο εσωτερικό φανώματος ανοίγεται στη νότια στενή πλευρά, ενώ στην αντίστοιχη βόρεια, ο προσκολλημένος υψικορμος πυρήνας διατρυπείται από επάλληλα ανοίγματα σε διάταξη λωρίδων, που φράσσονται με υαλότουβλα, επαυξάνοντας την αντίθεση με το κεντρικό τμήμα του κτηρίου. Επίπεδο στέγαστρο σκυροδέματος τονίζει, τέλος, την κεντρική είσοδο, έκκεντρα τοποθετημένη επί της δυτικής μακριάς πλευράς. Το συγκεκριμένο κτίσμα αποτελεί το δυτικό τμήμα συγκροτήματος που καταλαμβάνει τη νοτιοδυτική γωνία του στρατοπέδου. Με το ανατολικό τμήμα του συγκροτήματος συνδέεται μέσω εγκάρσιου διαδρόμου. Στη στάθμη του ισόγειου, ο διάδρομος αυτός έχει μορφή ανοιχτής στοάς, ενώ αντίθετα στον πρώτο και δεύτερο όροφο κλείνει με συμμετρικά υαλοστάσια.

Κατάσταση διατήρησης Πολύ καλή - Δε διαπιστώνονται φθορές.

Αξιολόγηση στοιχείου Κτήριο με ιστορική (ενδεχομένως), τυπολογική και μορφολογική αξία ως αυτοτελής κατασκευή και ως μέρος συγκροτήματος (ΠΑ 2.2) και συνόλου (ΠΑ 3.1).

Εκτίμηση πλαισίου προστασίας Προστασία κελύφους και εσωτερικής διαρρύθμισης - Διατήρηση κτηρίου ως προς τα μέρη τα οποία συνθέτουν την εξωτερική του μορφή και ως προς τη βασική υποδιαίρεση των εσωτερικών του χώρων.

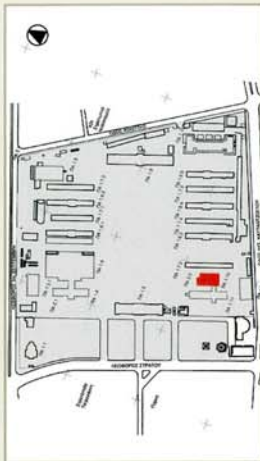
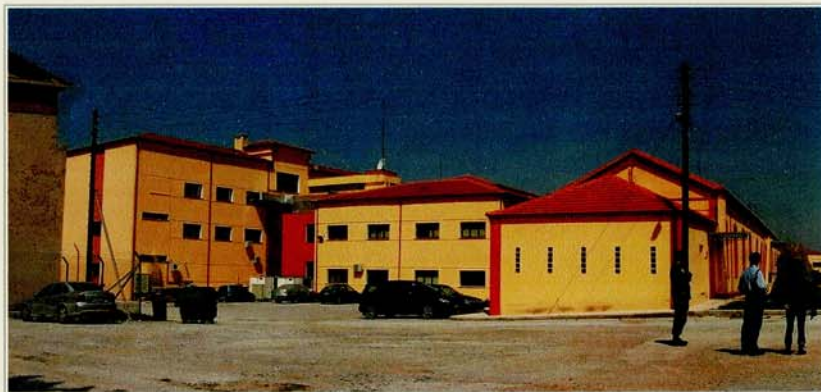
Ενδειξη στοιχείου ΠΑ 1.12 Στρατόπεδο Πεδίου Άρεως Τίτλος στοιχείου Διοικητήριο (ΝΔ τομέας στρδου, ανατ. τμήμα)  
Είδος στοιχείου Κτήριο - μονάδα συγκροτήματος Χρονολόγηση Μεταπολεμικό/Δεκαετίες 1950 - 1990

Σύνθετος κτριοκός όγκος αποτελούμενος από διώροφο πυρήνα μορφής ορθογωνικού πρίσματος, στη νοτιοανατολική γωνία του οποίου προσκολλάται χαμηλότερος κτριοκός όγκος με κάτοψη σχήματος Γ, επίσης διώροφος. Ο κεντρικός πυρήνας καλύπτεται με τετράρριχη στέγη σκυροδέματος, που φέρει εξωτερικά κεραμίδια και προεξέχει ελαφρά από το περίγραμμά του. Αντίστοιχης κατασκευής στέγες καλύπτουν το τμήμα με κάτοψη σχήματος Γ, πιο συγκεκριμένα μια τρίριχη και μια μονόριχη στέγη που τέμνονται κάθετα. Ο φέρων οργανισμός συγκροτείται από πλέγμα οριζόντιων και κατακόρυφων στοιχείων σπλισμένου σκυροδέματος τα οποία συμπληρώνουν πλινθοδομές πλήρωσης.  
Στο αισθητικό επίπεδο, το κτίσμα πειθαρχεί απόλυτα στην αυστηρή γεωμετρικότητα και μορφολογική λιτότητα της στρατιωτικής αρχιτεκτονικής, με τις επίπεδες όψεις του να αφήνονται τυφλές προς βορρά και τις υπόλοιπες να διατρυπώνται από δυο καθ' ύψος σειρές μακρόστενων παραθύρων, οι οριζόντιες ζώνες των οποίων τονίζονται με γραμμές στο επίχρισμα.

Το συγκεκριμένο κτίσμα αποτελεί το ανατολικό τμήμα συγκροτήματος που καταλαμβάνει τη νοτιοδυτική γωνία του στρατοπέδου. Με το δυτικό τμήμα συνδέεται μέσω εγκάρσιου διαδρόμου, για τη μορφή του οποίου, βλέπε δελτίο καταγραφής στοιχείου ΠΑ 1.9.

Πολύ καλή - Δε διαπιστώνονται φθορές.

Κτήριο με τυπολογική και μορφολογική αξία ως αυτοτελής κατασκευή και ως μέρος συγκροτήματος (ΠΑ 2.2) και συνόλου (ΠΑ 3.1).

Προστασία κελύφους - Διατήρηση κτηρίου ως προς τα μέρη τα οποία συνθέτουν την εξωτερική του μορφή.

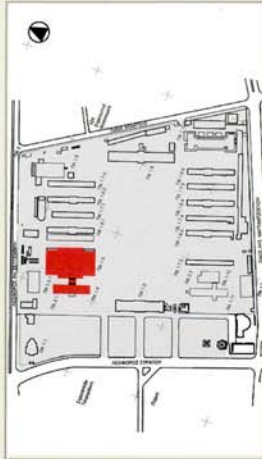
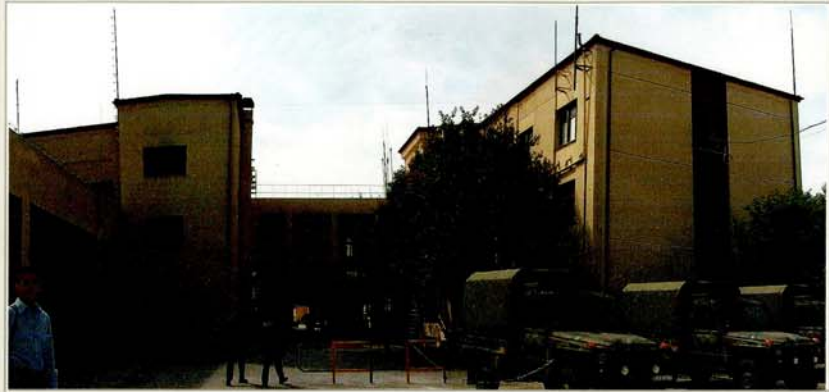
Ενδειξη στοιχείου ΠΑ 2.1 Στρατόπεδο Πεδίου Άρεως Τίτλος στοιχείου Συγκρότημα βορειοδυτικής γωνίας στρώδου  
Είδος στοιχείου Κτιριακό συγκρότημα Χρονολόγηση Μεταπολεμικό/Δεκαετίες 1950 - 1990

Η βορειοδυτική γωνία του στρατοπέδου του Πεδίου Άρεως καταλαμβάνεται από ένα μεγάλης κλίμακας κτιριακό συγκρότημα, σύνθεση δυο επιμέρους κτιριακών όγκων με ιδιαίτερα ενδιαφέρουσα ογκοπλασία, τόσο σε επίπεδο μονάδας, όσο και συνόλου. Προς τα δυτικά, ο τριώροφος μονολιθικός επιμήκης όγκος με τη χαρακτηριστική λιτότητα στις όψεις, που εν τέλει, όμως, δεν αποδεικνύονται απόλυτα αδιάφορες, χάρη στη ρυθμική διάτρησή σε τρεις σειρές καθ' ύψος από ισομεγέθη παράθυρα και τον τονισμό των κατακόρυφων ζωνών των ανοιγμάτων με αβαθή φατώματα. Στα ανατολικά, ένας ιδιαίτερα σύνθετος κτιριακός όγκος, μακράν ο μεγαλύτερος στο χώρο του συγκεκριμένου στρατοπέδου. Η κάτοψη του πυρήνα του θα μπορούσε με τη μέγιστη ακρίβεια να περιγραφεί ως έχουσα σχήμα διπλού ταφ με πεπλατυσμένο κορμό. Ο κορμός αυτός διαθέτει το αυτό ύψος με τη δυτική πτέρυγα του συγκροτήματος, ενώ στις κεραίες του χαμηλώνει ελαφρά για να καταλήξει στα μονώροφα υπόστεγα που δημιουργούνται μεταξύ των κεραιών. Η ιδιότυπη αυτή κλιμάκωση ενός κτηρίου τόσο μεγάλης κλίμακας, αυστηρά συντεταγμένου με τη συμμετρία και τη μορφολογική λιτότητα που χαρακτηρίζει την αρχιτεκτονική των στρατιωτικών κτηρίων, αντιπαραβαλλόμενη στη μονολιθικότητα και τον ξεκάθαρα διαφορετικό τρόπο επεξεργασίας των όψεων της δυτικής πτέρυγας, αναδεικνύει μια αξιοπρόσεκτη σύνθεση, το μεσοδιάστημα της οποίας καταλαμβάνει διώροφη στοά, ανοικτή στο ισόγειο και υαλόφρακτη στον όροφο, για τη σύνδεση των δυο μονάδων.

Πολύ καλή. Βλέπε αναλυτικά δελτία καταγραφής επιμέρους κτηρίων.

Κτιριακό συγκρότημα με ιστορική (ενδεχομένως), τυπολογική και μορφολογική αξία ως αυτοτελές συγκρότημα και ως τμήμα συνόλου (ΠΑ 3.1).

Προστασία κελυφών και εσωτερικής διαρρύθμισης. Βλέπε αναλυτικά δελτία καταγραφής επιμέρους κτηρίων.

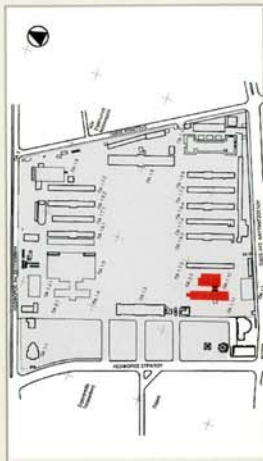
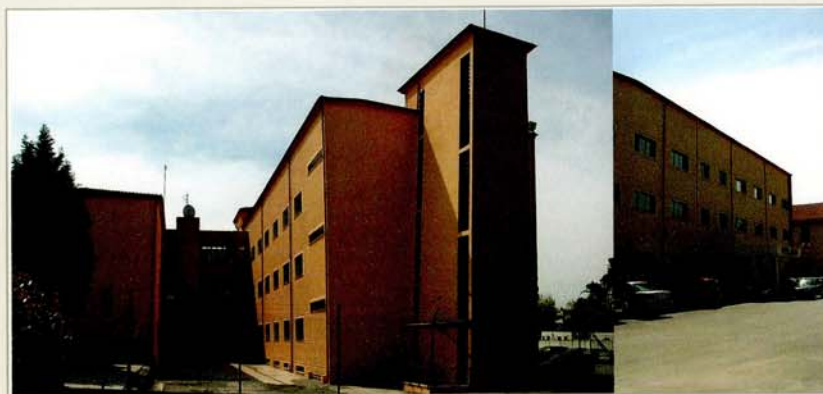
Ένδειξη στοιχείου ΠΑ 2.2 Στρατόπεδο Πεδίου Άρειως Τίτλος στοιχείου Συγκρότημα νοτιοδυτικής γωνίας στρώδου  
Είδος στοιχείου Κτιριακό συγκρότημα Χρονολόγηση Μεταπολεμικό/Δεκαετίες 1950 - 1990

Αντιδιαμετρικά προς το συγκρότημα της βορειοδυτικής γωνίας του στρατοπέδου του Πεδίου Άρειως, αυτή τη φορά στη νοτιοδυτική γωνία, βρίσκεται ένα αντίστοιχο από άποψη ογκοπλαστικής άρθρωσης συγκρότημα, αν και σαφώς μικρότερου μεγέθους. Το δυτικό τμήμα αποτελεί και σε αυτήν την πλευρά ένας επιμήκης τριώροφος μονολιθικός κτιριακός όγκος, με όψεις λιτές, αλλά όχι απόλυτα αδιάφορες, χάρη στη ρυθμική επανάληψη σε τρεις καθ' ύψος σειρές μακρόστενων παραθύρων και τον τονισμό των οριζόντιων ζωνών τους με γραμμές στο επίχρισμα. Νέο στοιχείο έρχεται να αποτελέσει ο κτιριακός όγκος του βοηθητικού κλιμακοστασίου, που προσκολλάται έκκεντρα στο βόρειο σόκορο του τριώροφου κτηρίου. Ελαφρά ψηλότερος, αλλά και με καταφανώς διαφορετική διαμόρφωση στις όψεις, αναιρεί προς στιγμή τη μονολιθικότητα του επιμήκους κτίσματος με μια ενδιαφέρουσα αντίθεση.

Το ανατολικό τμήμα του συγκροτήματος συνίσταται σε διώροφο κτιριακό όγκο με κάτοψη σχήματος Γ. Ήδη από αυτό το επίπεδο, διαφαίνεται μια απόκλιση από την αυστηρή συμμετρία που χαρακτηρίζει το αντιδιαμετρικό συγκρότημα της βορειοδυτικής γωνίας, όπως και γενικότερα την αρχιτεκτονική των στρατιωτικών κτηρίων, απόκλιση που επεκτείνεται με την έκκεντρη και όχι αξονική τοποθέτηση της ενδιάμεσης τριώροφης κατασκευής σύνδεσης των δυο πτερόγων. Οι διαφορές με το συγκρότημα της βορειοδυτικής γωνίας δε σταματούν, όμως, εδώ. Το ανατολικό τμήμα προβάλλει τώρα σχετικά συμπαγές, αρκούμενο σε μια μάλλον δυσδιάκριτη κλιμάκωση στη στάθμη των στεγών. Επιπρόσθετα, διαπιστώνεται απόπειρα οπτικής σύνδεσής του με τη δυτική πτέρυγα σε επίπεδο επιμέρους μορφολογικών στοιχείων, μέσω της υιοθέτησης παραθύρων με όμοιες αναλογίες και του τονισμού των οριζόντιων ζωνών των ανοιγμάτων. Εν κατακλείδι, οι δυο πτέρυγες, διαφορετικές στο ογκοπλαστικό επίπεδο, αλλά συγγενικές αυτή τη φορά στα επιμέρους μορφολογικά στοιχεία, συγκροτούν ένα ακόμα αξιόλογο σύνολο, με ενδείξεις αναγνώρισης μιας από τις πρόσφατες αναζητήσεις της αρχιτεκτονικής των στρατιωτικών κτηρίων.

Πολύ καλή. Βλέπε αναλυτικά δελτία καταγραφής επιμέρους κτηρίων.

Κτιριακό συγκρότημα με ιστορική (ενδεχομένως), τυπολογική και μορφολογική αξία ως αυτοτελές συγκρότημα και ως τμήμα συνόλου (ΠΑ 3.1).

Προστασία κελύφους και εσωτερικής διαρρύθμισης έως προστασία κελύφους. Βλέπε αναλυτικά δελτία καταγραφής επιμέρους κτηρίων.

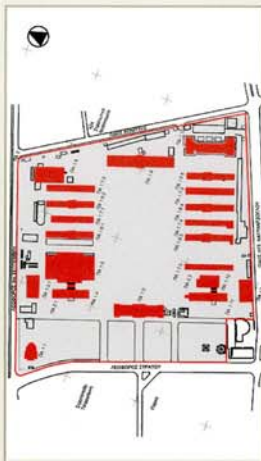
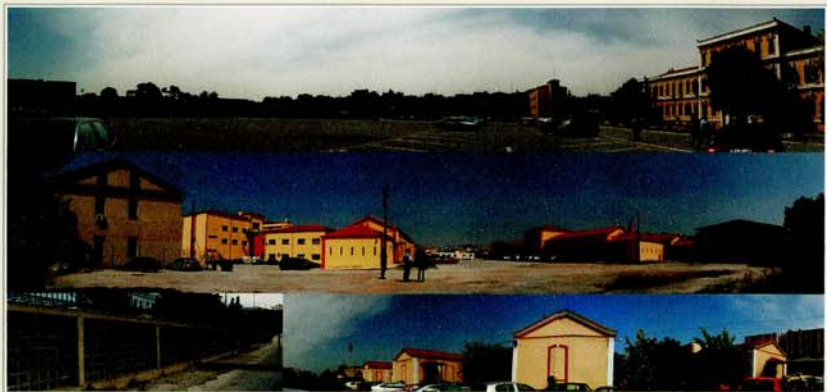
Ενδειξη στοιχείου	ΠΑ 3.1	Στρατόπεδο	Πεδίου Άρεως	Τίτλος στοιχείου	Κπριακό σύνολο στρατοπέδου Πεδίου Άρεως
Είδος στοιχείου	Κπριακό σύνολο	Χρονολόγηση	Αρχές - τέλη 20ου αιώνα/Δεκατίες 1900 - 1990

Μέσα στα όρια του στρατοπέδου του Πεδίου Άρεως, μπορεί κανείς να αναγνωρίσει το μεγαλύτερο μέρος του κπριακού δυναμικού μιας από τις παλιότερες στρατιωτικές εγκαταστάσεις της Θεσσαλονίκης, συμπληρωμένο με νεότερες κατασκευές που αναδεικνύουν το χώρο σε ένα ιδιότυπο «μουσείο» της αρχιτεκτονικής των στρατιωτικών κτηρίων για τη διάρκεια ενός ολόκληρου αιώνα. Πυρήνας του στρατοπέδου παραμένει από συγκρότησής του περί το 1900 ο κεντρικός ορθογώνιος αδόμητος χώρος, μια έκταση που θα θεωρούσαμε χωρίς αντίστοιχο ως προς το μέγεθος και την κεντρικότητά της στην πόλη της Θεσσαλονίκης. Μια έκταση, που αν και στο κέντρο της πόλης, απομονώνεται ηχηρικά από τις οχλήσεις του, συνιστώντας το ιδανικό κέντρο ενός μοναδικού ιστορικού περιβάλλοντος.

Γύρω από τον κεντρικό χώρο, εξακολουθεί να διατάσσεται το μεγαλύτερο μέρος των λιθόκτιστων κατασκευών της τελευταίας φάσης της Οθωμανικής κυριαρχίας και συγκεκριμένα ο γωνιακός περίκεντρος ναΐσκος του Αγίου Κωνσταντίνου, το επιβλητικό Στρατηγείο, το ανηδιαμετρικό κτήριο που φιλοξενεί σήμερα το Πολεμικό Μουσείο, και ενδιάμεσα, σε αυστηρά συμμετρική παράταξη εκατέρωθεν της αδόμητης έκτασης, οι χαρακτηριστικοί επιμηκείς στρατώνες, μονάδες όμοιες οι οποίες εναλλάσσονται ως προς την ύπαρξη ή μη κεντρικού διώροφου πυρήνα. Αν και ακρωτηριασμένη, η μοναδική αυτή σύνθεση στρατιωτικών κτηρίων έφτασε στις μέρες χωρίς να υπολείπεται σε ιστορική, τυπολογική, μορφολογική και κατασκευαστική αξία, καθώς η θέση των αρχικών κτηρίων πήραν ενδιαφέρουσες νεότερες κατασκευές, που δεν αλλοίωσαν τη χαρακτηριστική παράταξη του κπριακού δυναμικού αποκλειστικά γύρω από την κεντρική αδόμητη έκταση. Αναφερόμαστε στα δυο κπριακά συγκροτήματα που καταλαμβάνουν τη βορειοδυτική και νοποδυτική γωνία του στρατοπέδου, εκφράσεις πρόσφατων αναζητήσεων της αρχιτεκτονικής των στρατιωτικών κτηρίων μέσα από σύγχρονες κατασκευαστικές λύσεις, στα πλησίον αυτών διώροφα λιθόκτιστα κτήρια με τους οριζόντιους φορείς σκυροδέματος, δείγματα ενός στρατιωτικού κτηρίου που επαναλαμβάνεται αυτούσιο ήδη από τα μεσοπολεμικά χρόνια σε στρατόπεδα ανά ολόκληρο τον ελλαδικό χώρο, και ακόμα ανατολικότερα, στο κτήριο των Ξενώνων και στο νεότερο Διοικητήριο, ένα από τα λίγα στην περιοχή της Θεσσαλονίκης δείγματα μεταπολεμικού στρατιωτικού κτηρίου που κλίνει προς το αρχιτεκτονικό ύψος του μοντερνισμού. Το μοναδικό αυτό σύνολο, που σε αντίθεση με το κπριακό απόθεμα του Στρατοπέδου Καρατάσιου, συγκεντρώνεται γύρω από έναν και μόνο κεντρικό χώρο, ολοκληρώνουν διασπαρμένα δέντρα μεγάλης ηλικίας, χαρακτηριστικά του κλίματος της Θεσσαλονίκης (ακακίες, πλατάνια, πεύκα, κυπαρίσσια, λιγούστρα), καθώς και μια ζώνη ψηλού πρασίνου κατά μήκος του δυτικού ορίου του στρατοπέδου (κατά το πλείστον μεγάλης ηλικίας πεύκα). Επίσης, καταγράφονται τμήματα περίφραξης, αφενός, με περίτεχνα μεταλλικά κιγκλιδώματα πλησίον του Στρατηγείου, πιθανότατα των αρχών του 20ου αιώνα, και αφετέρου, με δυσεύρετα σήμερα, ρομβοειδή τεμάχια σκυροδέματος στη βόρεια πλευρά.

Πολύ καλή έως καλή, κατά μέσο όρο πολύ καλή. Βλέπε αναλυτικά δελτία καταγραφής επιμέρους κτηρίων.

Κπριακό σύνολο με ιστορική, τυπολογική, κατασκευαστική και μορφολογική αξία, κατά τόπους εμπλουπισμένο και εξωτερικά πλαισιωμένο από αξιόλογο φυσικό περιβάλλον.

Απόλυτη προστασία έως προστασία κελύφους, με περιθώρια περιορισμένης σύγχρονης δόμησης υπό όρους, με διατήρηση αδόμητου του κεντρικού ελεύθερου χώρου και με συντήρηση και διαχείριση του φυσικού περιβάλλοντος. Βλέπε αναλυτικά δελτία καταγραφής επιμέρους κτηρίων.
